» Übersicht

Auftrags-Nr: 1002397104
Besichtigt am: 08.04.2026 10:16
Berichts-Nr: 10377354
FIN: WVVZZZ3CZPE015867

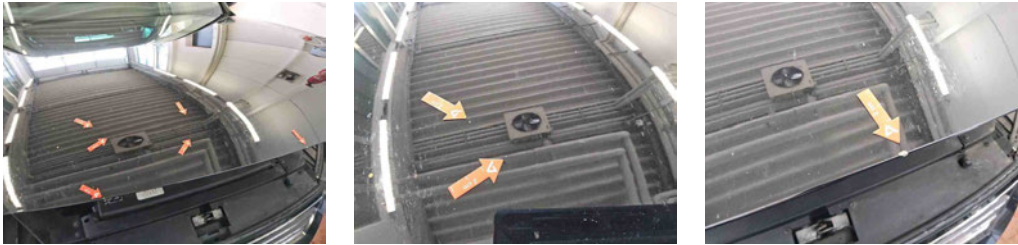
1 - Motorhaube - Steinschlag - Lackieren

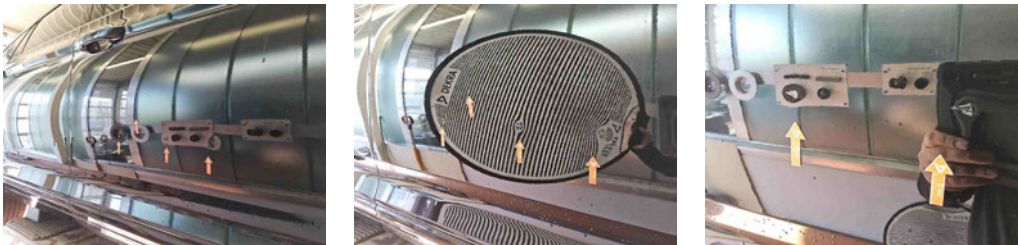
2 - Tür vorne rechts - Delle(n) - Instandsetzen + lackieren

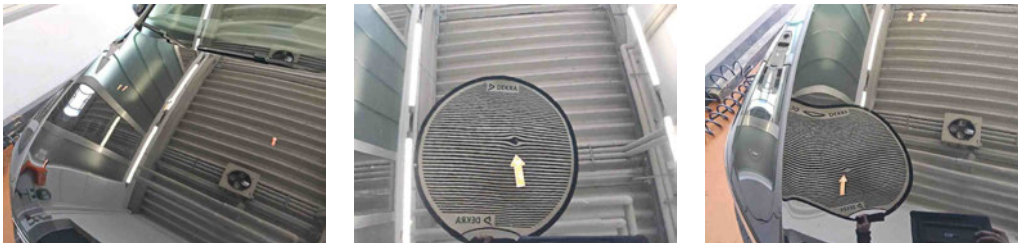
3 - Motorhaube - Delle(n) - Kaltdrücken

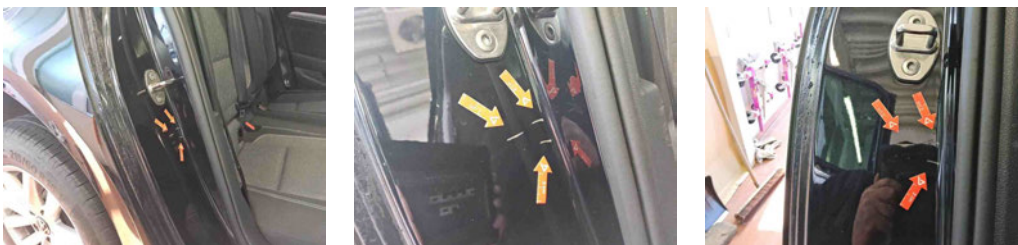
5 - C-Säule rechts - Delle(n) und Kratzer - Spotrepair

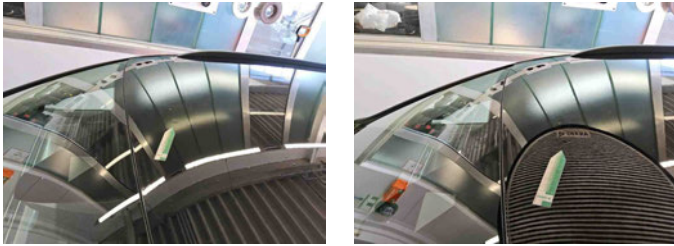
6 - Dach - Delle(n) - Kaltdrücken

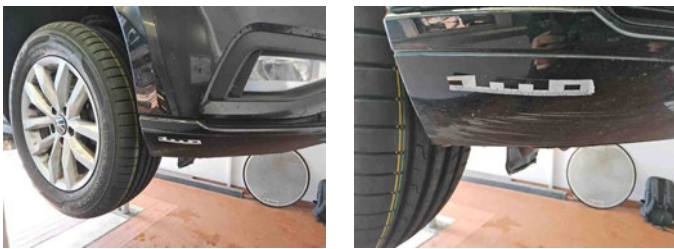
7 - Stoßfängerspoiler vorne - Kratzer - Smart Repair

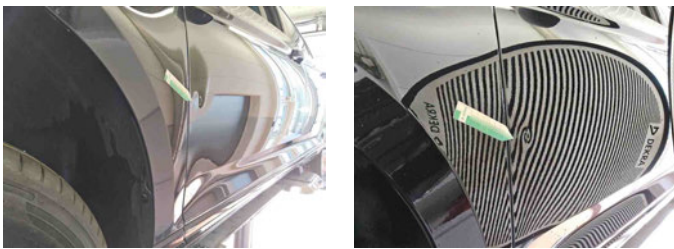
8 - Tür vorne links - Delle(n) - Kaltdrücken

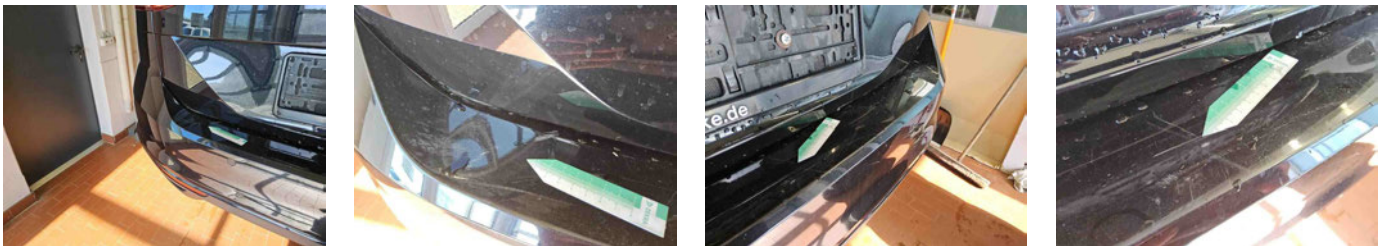
9 - Stoßfänger hinten - Kratzer - Smart Repair

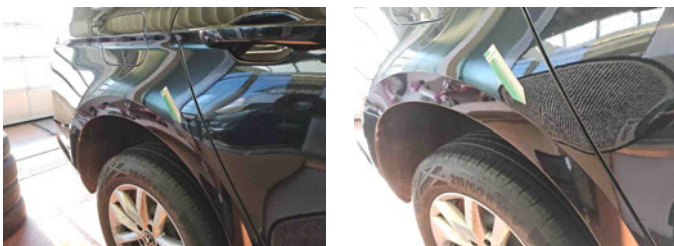
10 - Seitenwand hinten rechts - Delle(n) - Kaltdrücken

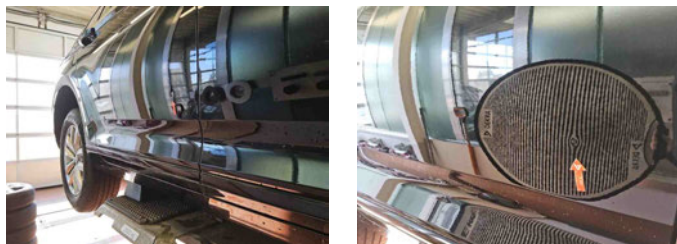
11 - Tür hinten rechts - Delle(n) - Kaltdrücken

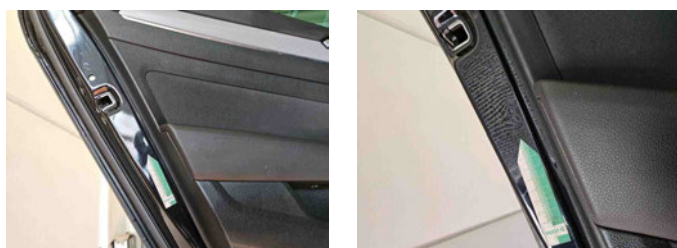
12 - Tür hinten links - Delle(n) - Kaltdrücken

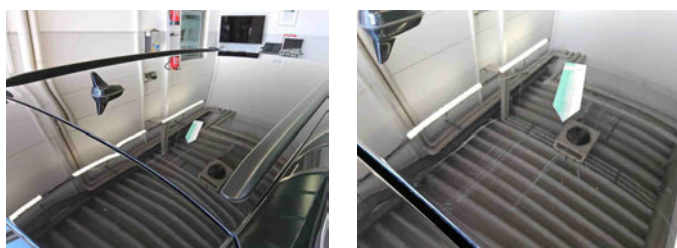
13 - Dach - Kratzer - Polieren

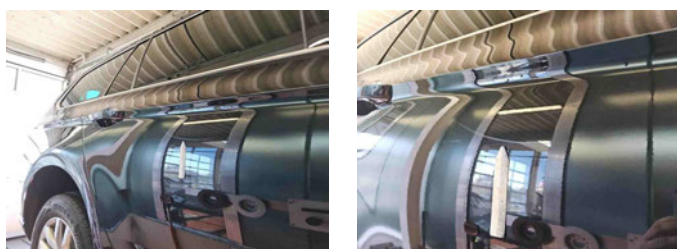
14 - Tür hinten rechts - Kratzer - Polieren

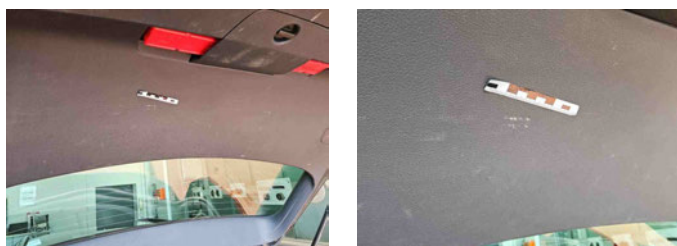
1 - Heckklappenverkleidung - Kratzer - Akzeptabel (Gebrauchsspur)

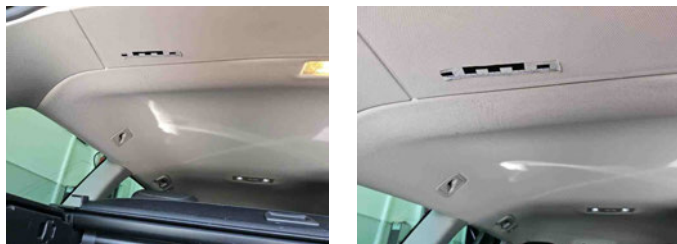
2 - Dachhimmel - Kratzer - Akzeptabel (Gebrauchsspur)

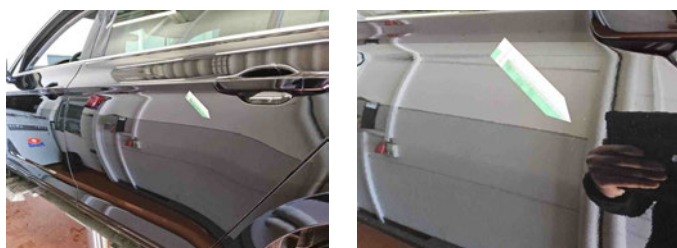
3 - Tür hinten links - Kratzer - Akzeptabel (Gebrauchsspur)

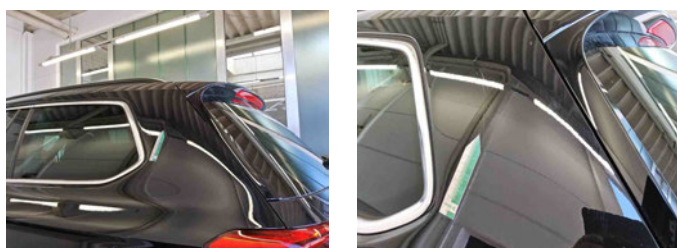
4 - Seitenwand hinten links - Kratzer - Akzeptabel (Gebrauchsspur)

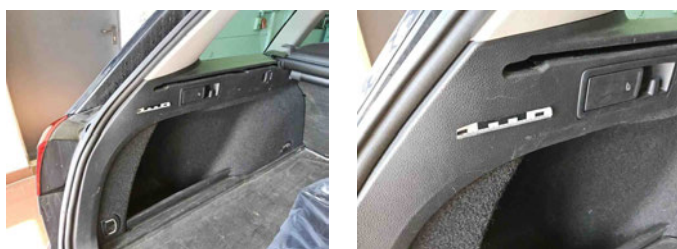
5 - Kofferraumverkleidung links - Kratzer - Akzeptabel (Gebrauchsspur)

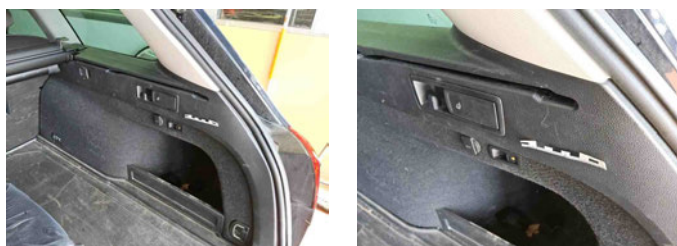
6 - Kofferraumverkleidung rechts - Kratzer - Akzeptabel (Gebrauchsspur)
