**Fahrzeug:** **MERCEDES GLE GLE 350 e 4MATIC Sports Utility Vehicle 5-türig 1991 ccm 333 PS / 245 KW Elektrisch Automatik**

## Zustandsbericht

**TÜV SÜD Auto Service GmbH**  
Römeräcker 1  
76351 Linkenheim - Hochstetten

Besichtigungsdatum: 28.05.2026  
**Protokollnummer: 45731236**

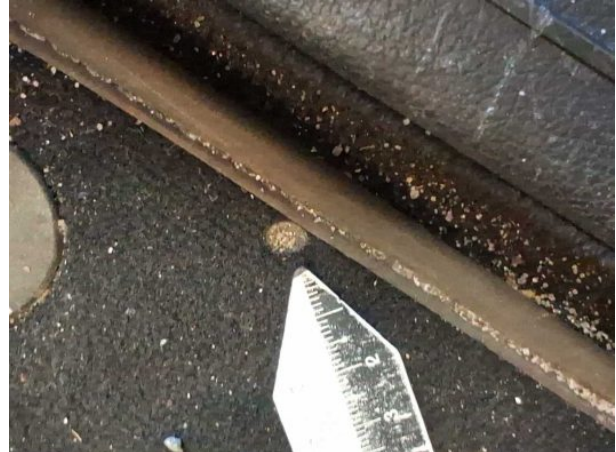
**Beschädigung #1:** Verkleidungen/Abdeckungen: Fußmatten - Löcher - erneuern

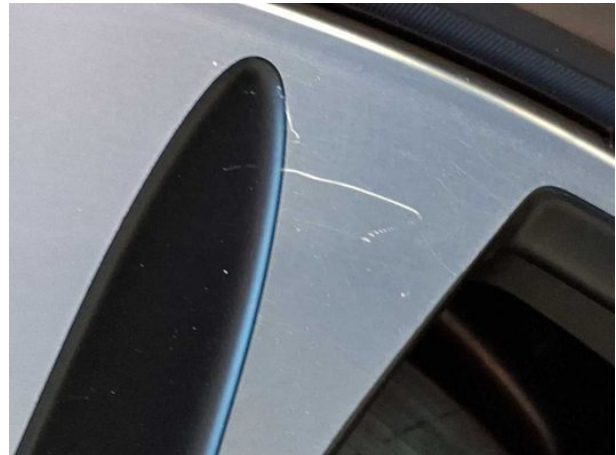
**Beschädigung #2:** Rad/Reifen: Leichtmetallfelge hinten rechts - Kratzer - Wertminderung

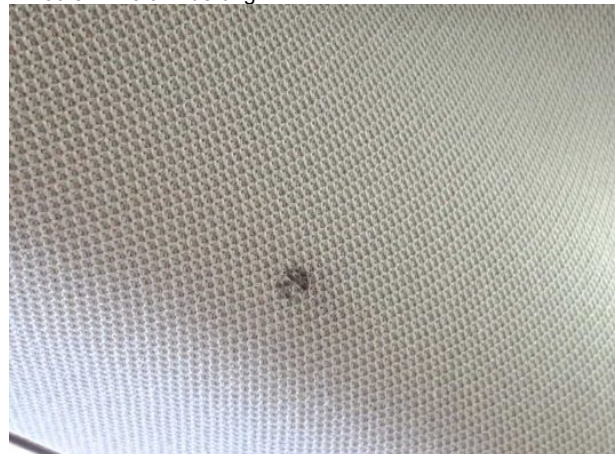
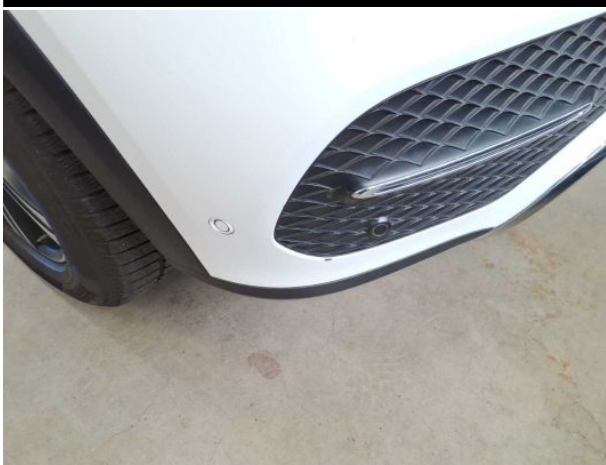
**Beschädigung #3:** Verkleidungen/Abdeckungen: Dachhimm... Löcher - Smart Repair

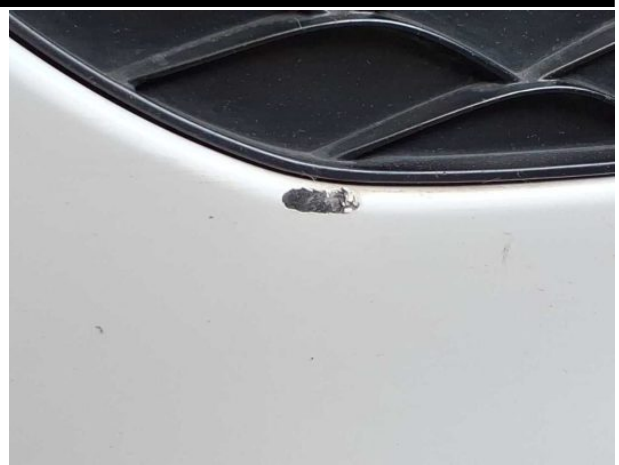
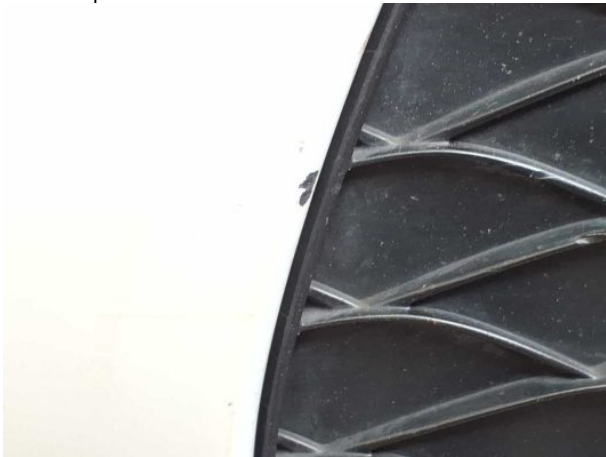
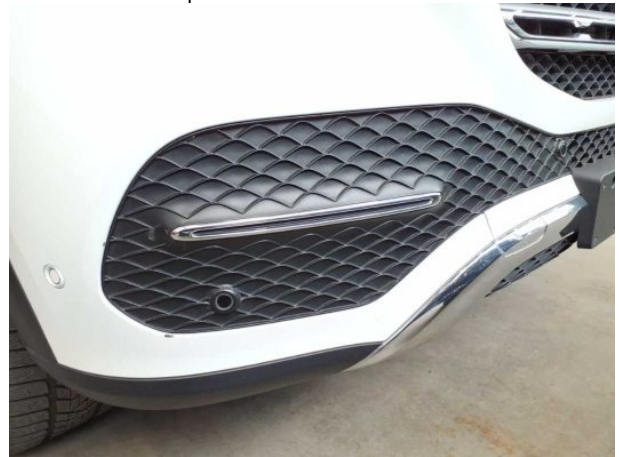
**Beschädigung #4:** Stossfänger vorn: Stossfänger vorn - Kratzer - Smart Repair

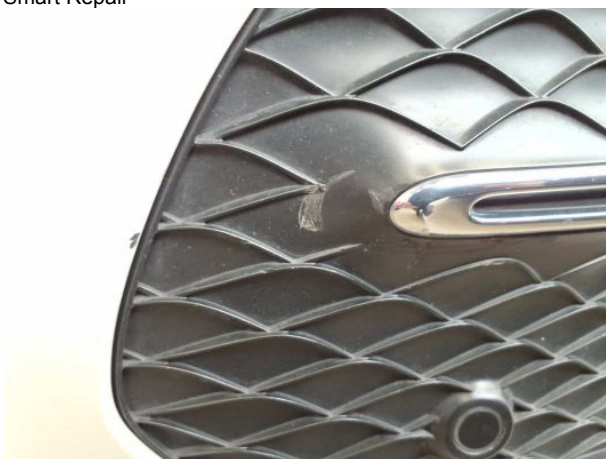
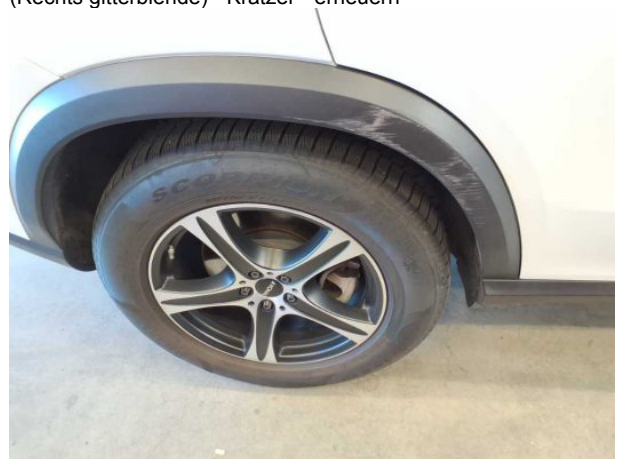
**Beschädigung #5:** Stossfänger vorn: Blende Stossfänger vorn (Rechts gitterblende) - Kratzer - erneuern

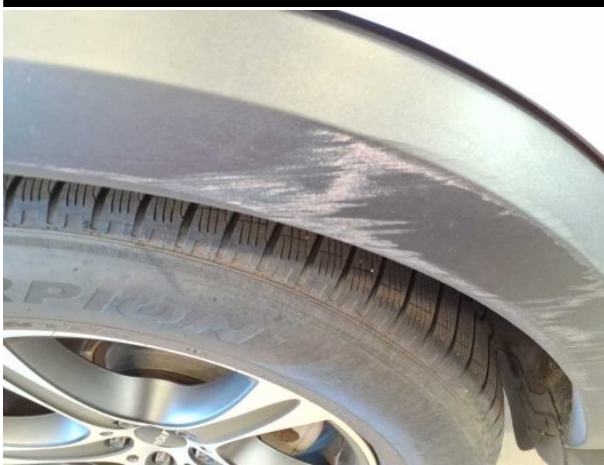
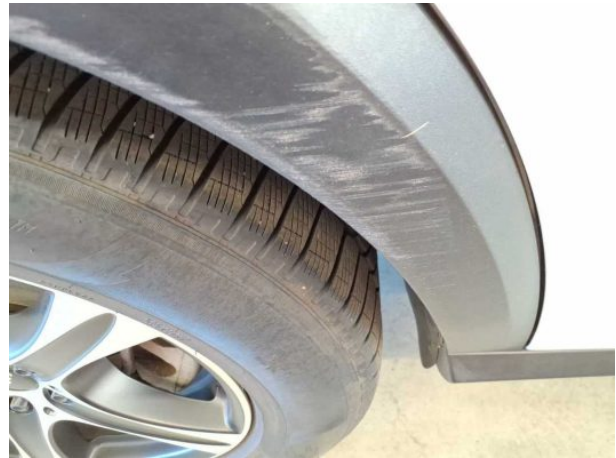
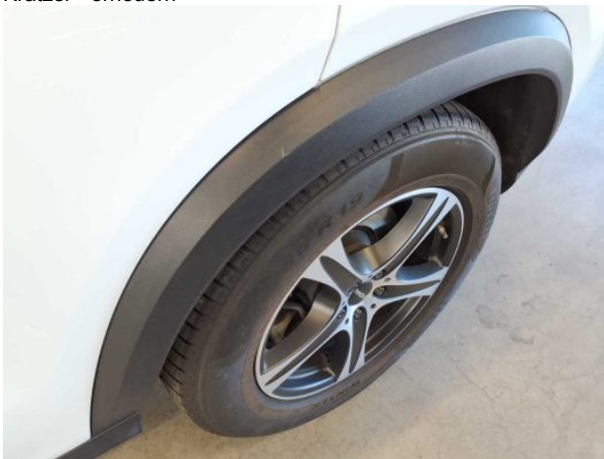
**Beschädigung #6:** Seitenwand rechts: Radhausverbreiterun... Kratzer - erneuern

**Beschädigung #6:** Seitenwand rechts: Radhausverbreiterung - Kratzer - erneuern

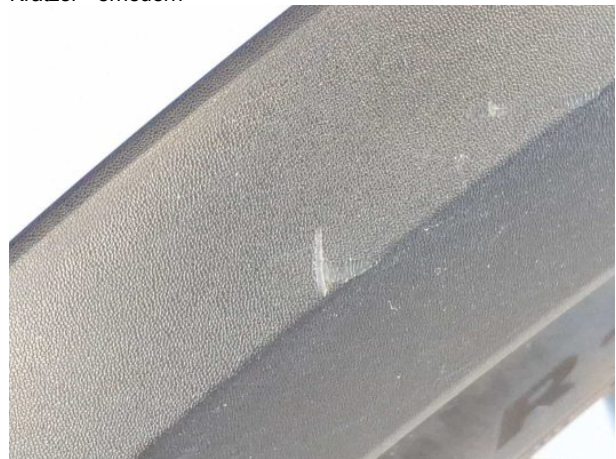
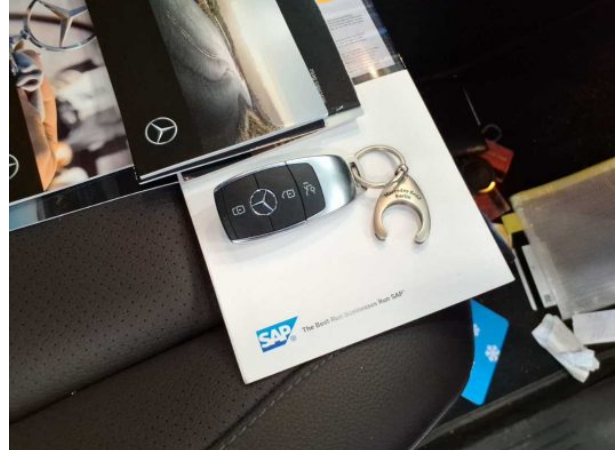
**Beschädigung #7:** Seitenwand links: Radhausverbreiterung - Kratzer - erneuern

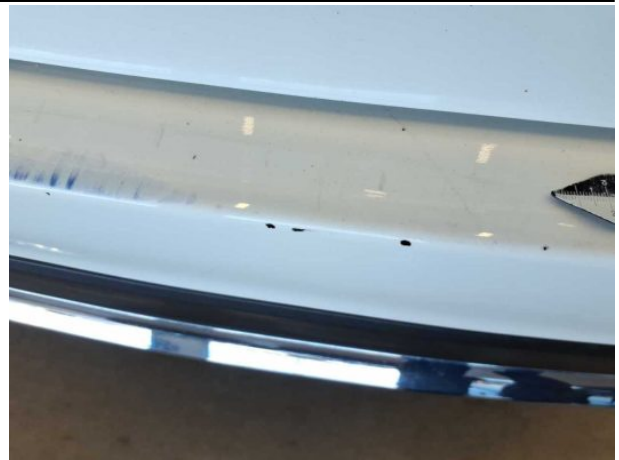
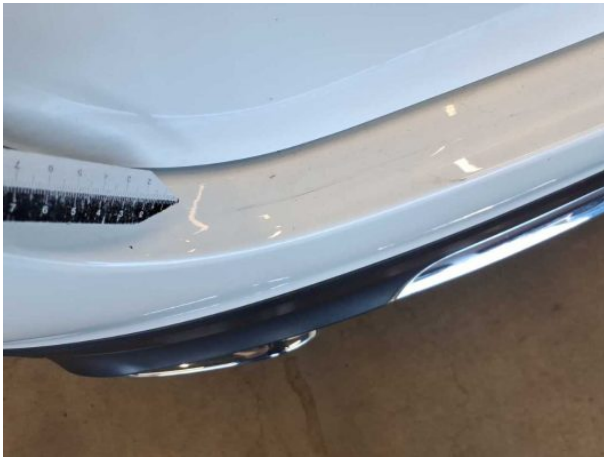
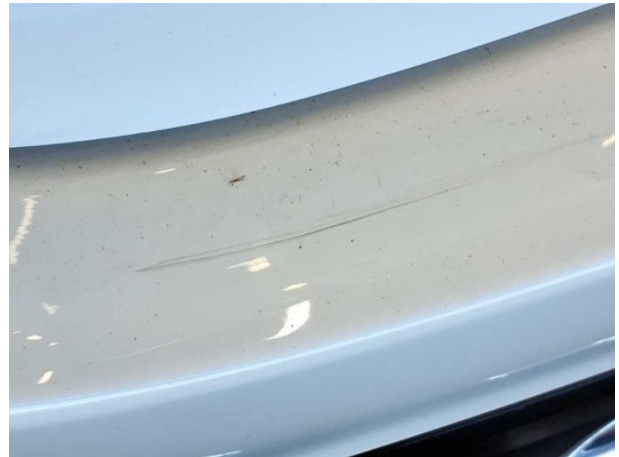
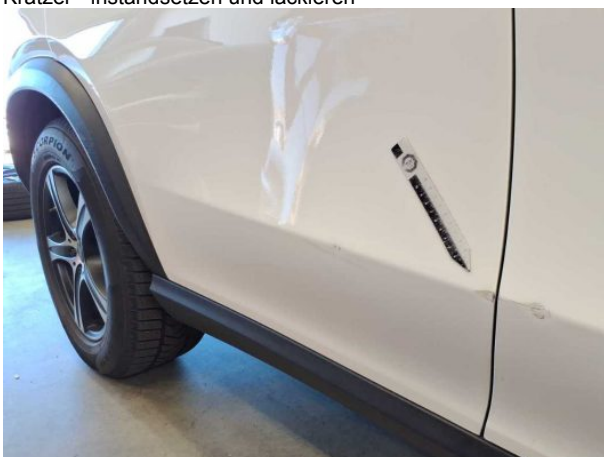
**Beschädigung #9:** Stossfänger hinten: Stossfänger hinten - Kratzer - instandsetzen und lackieren

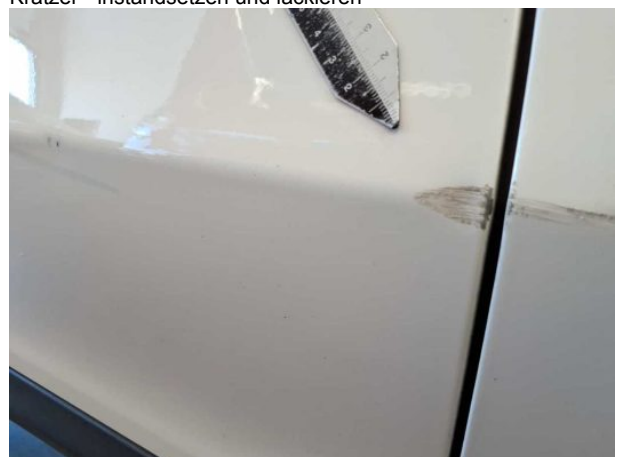
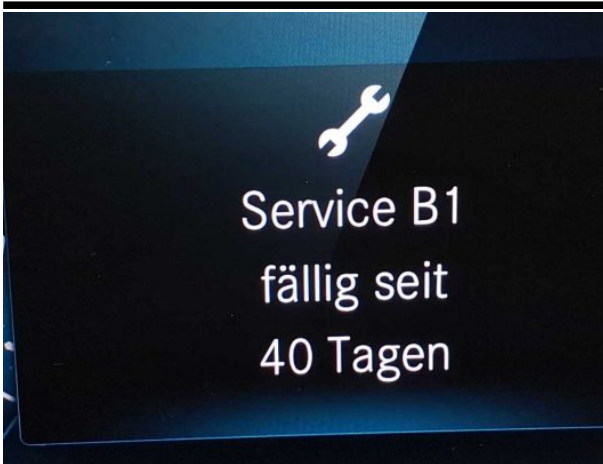
**Beschädigung #10:** Tür hinten rechts: Tür - Delle / Lackschaden - instandsetzen und lackieren

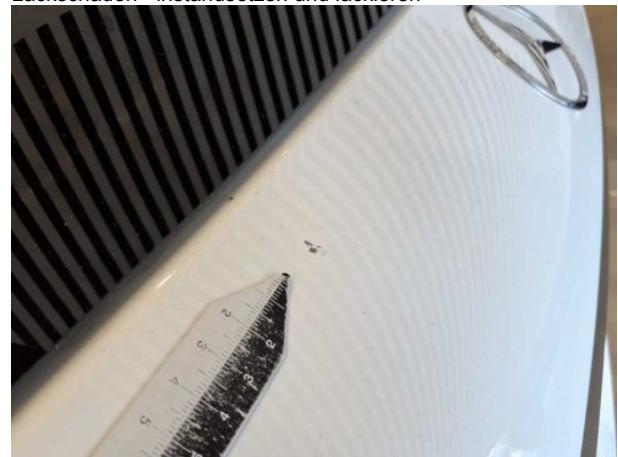
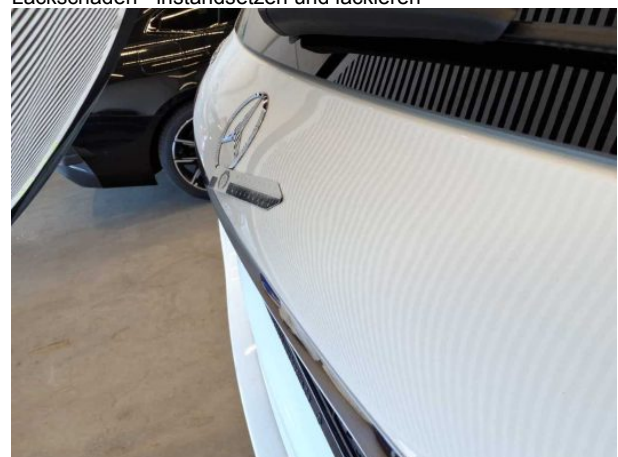
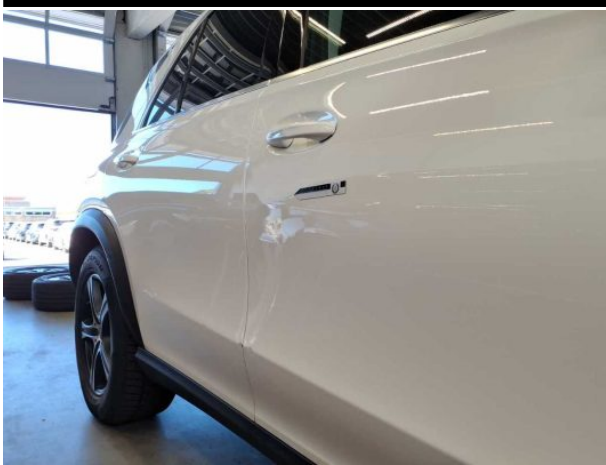
**Beschädigung #12:** Heckklappe/-tür: Heckklappe - Delle / Lackschaden - instandsetzen und lackieren

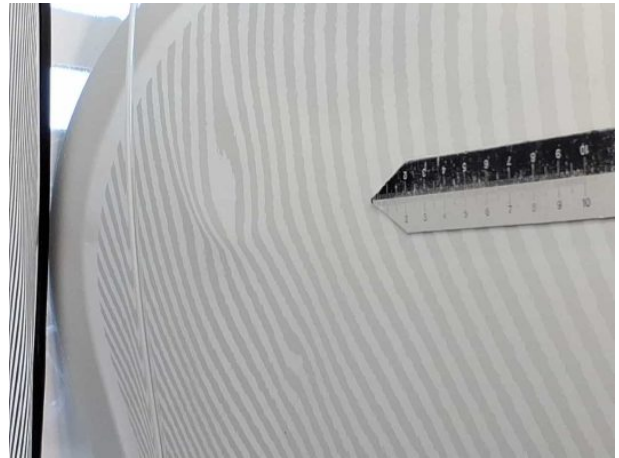
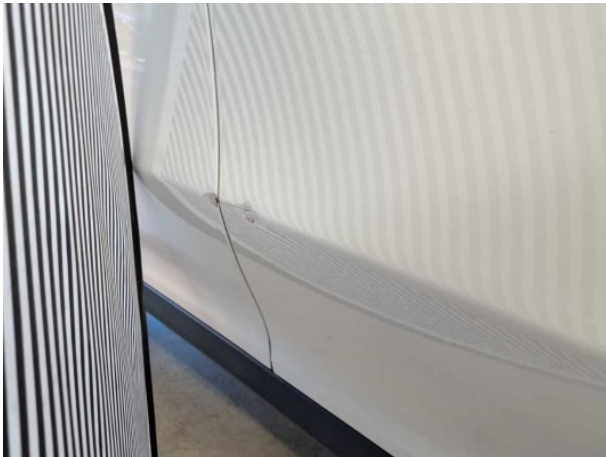
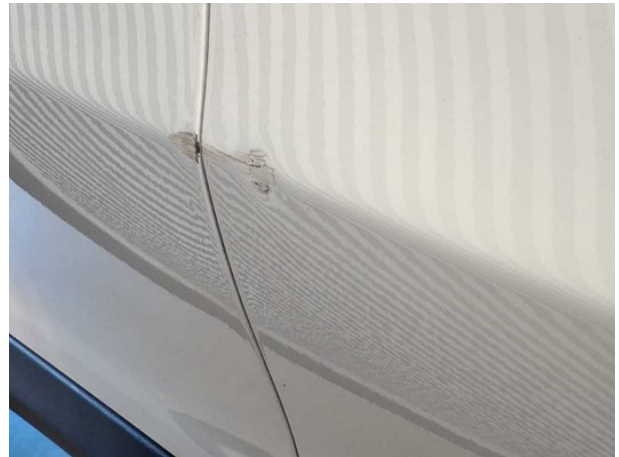
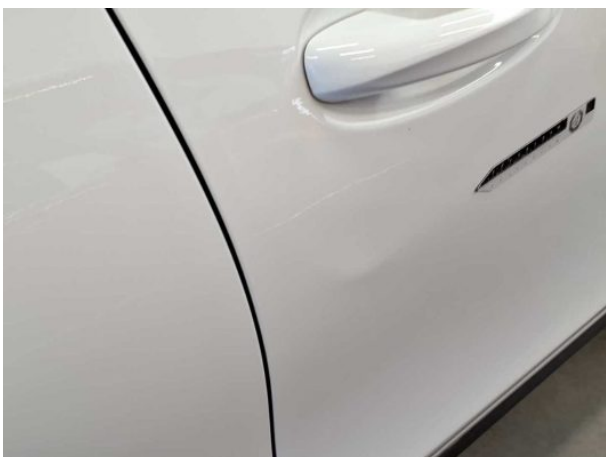
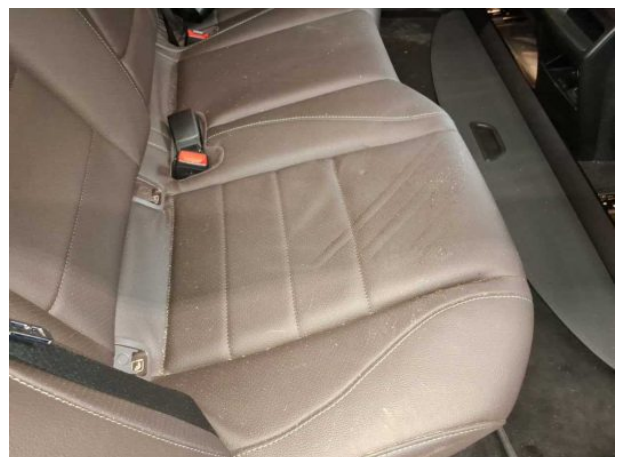
**Beschädigung #13:** Tür vorn rechts: Tür - verformt - erneuern

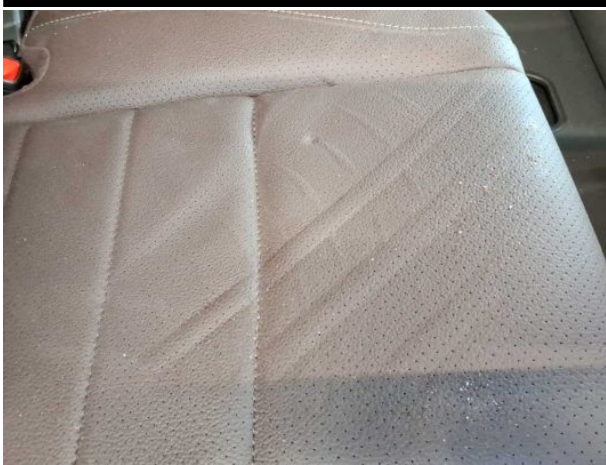
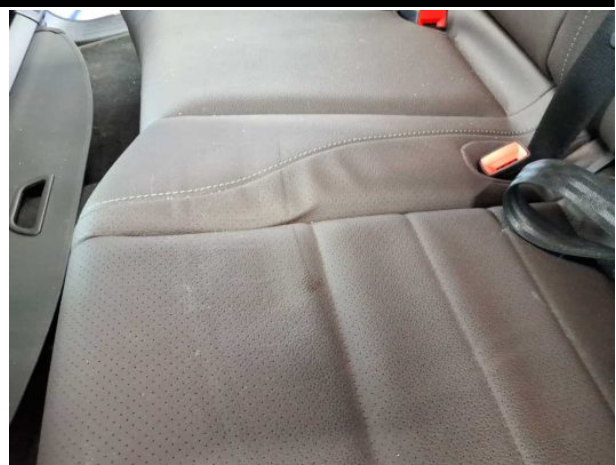
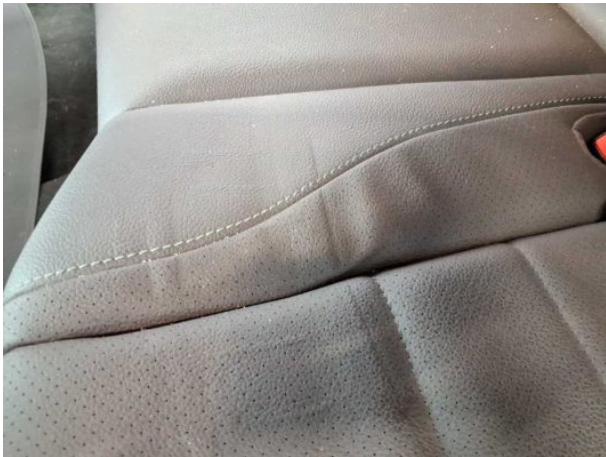
**Beschädigung #14:** Sitz hinten: Sitzbezug - Delle(n) - erneuern

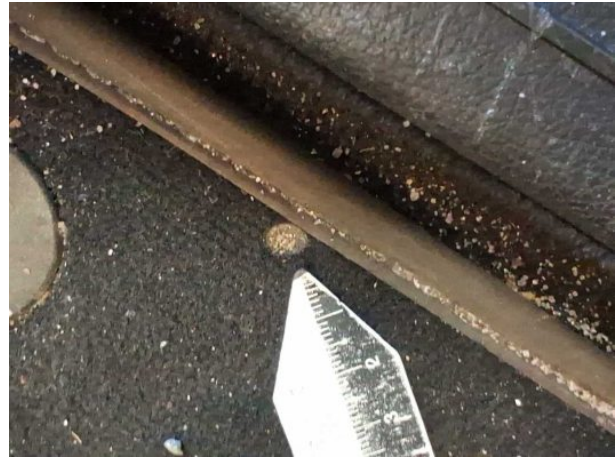
**Damage #1:** Trim / covers: Floor mats - Holes - Replace

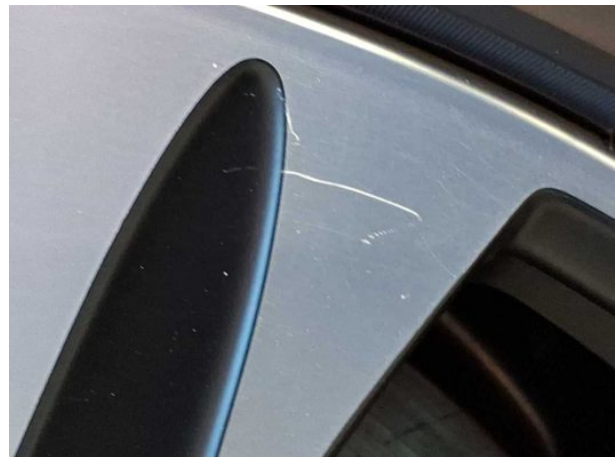
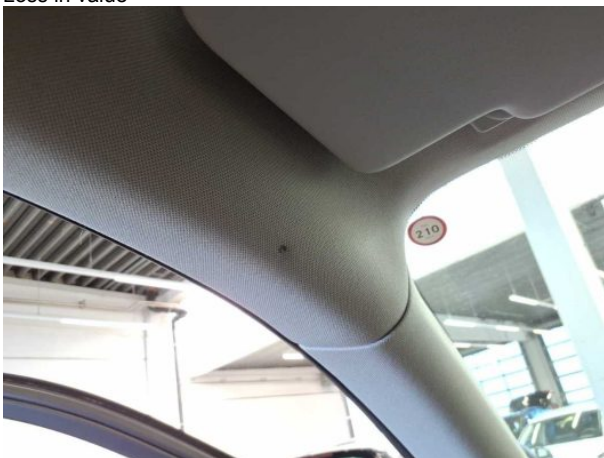
**Damage #2:** Wheel / tyres: Alloy rim - rear right side - Scratch(es) - Loss in value

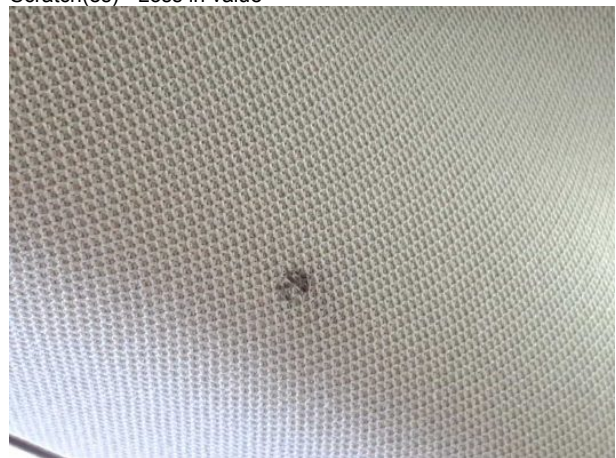
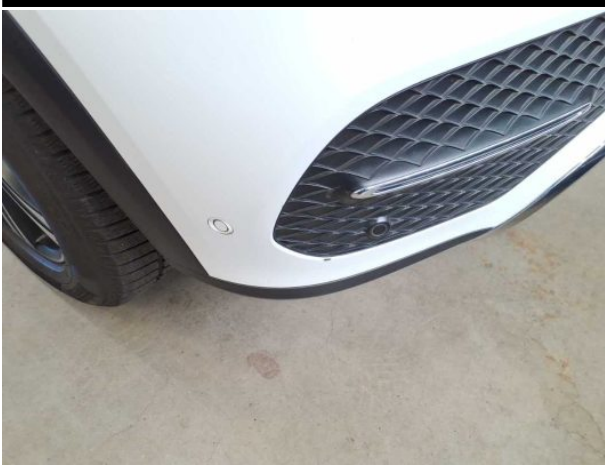
**Damage #3:** Trim / covers: Roof lining - Holes - Smart repair

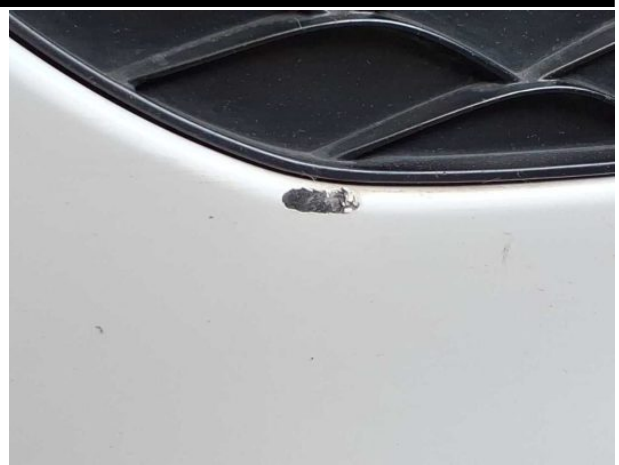
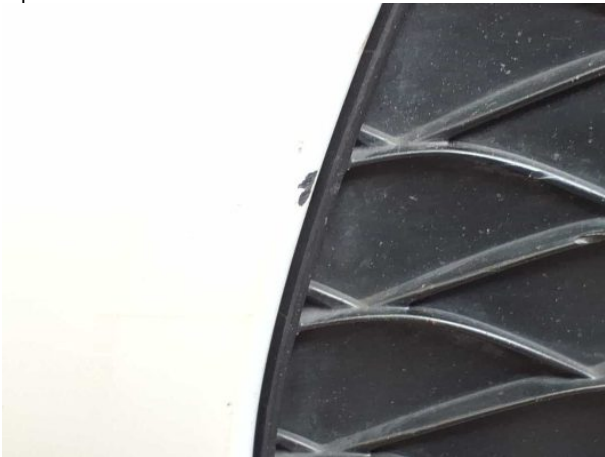
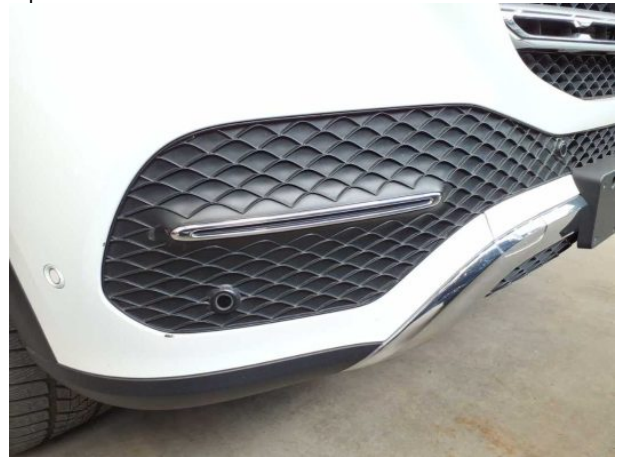
**Damage #4:** Front bumper: Front bumper - Scratch(es) - Smart repair

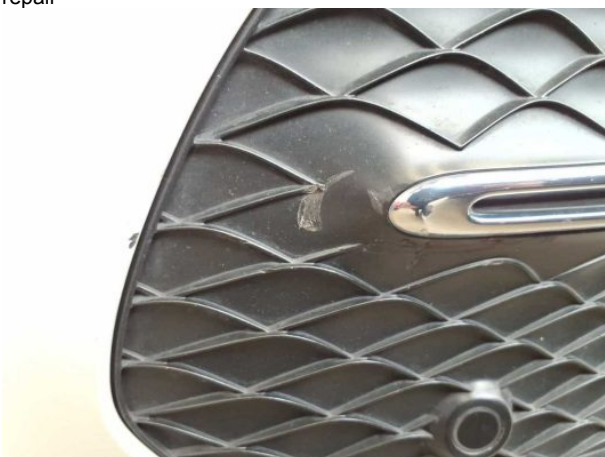
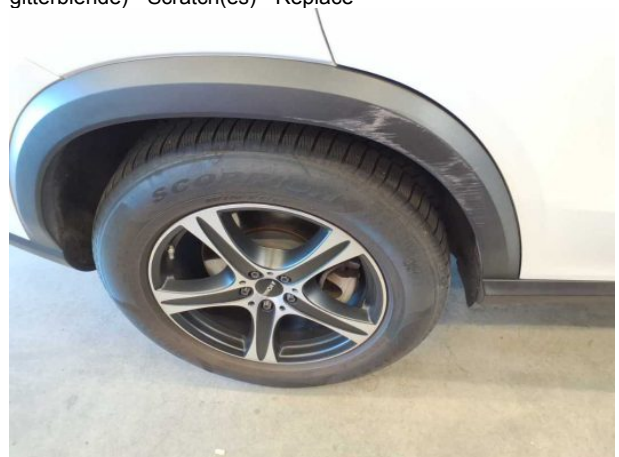
**Damage #5:** Front bumper: Cover bumper - front (Rechts gitterblende) - Scratch(es) - Replace

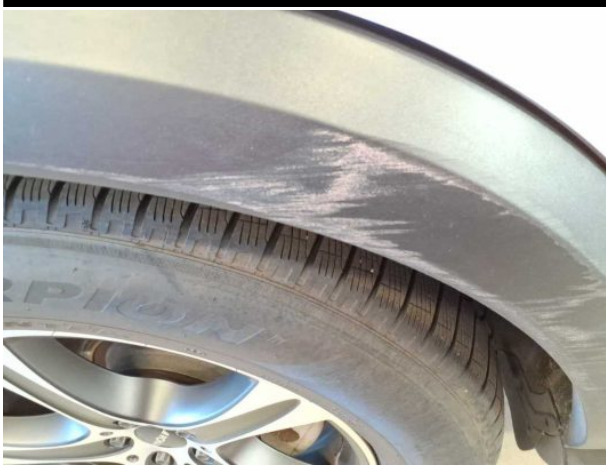
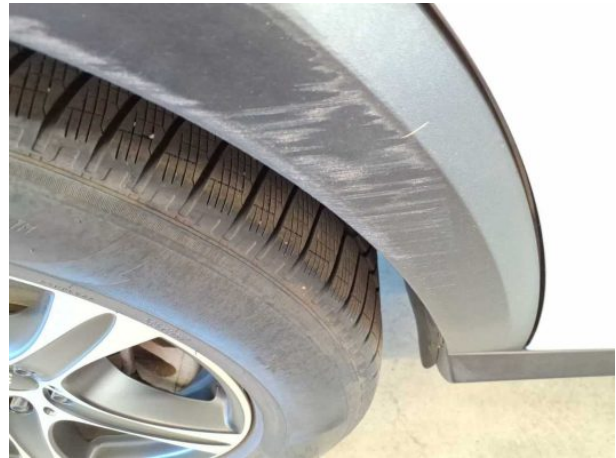
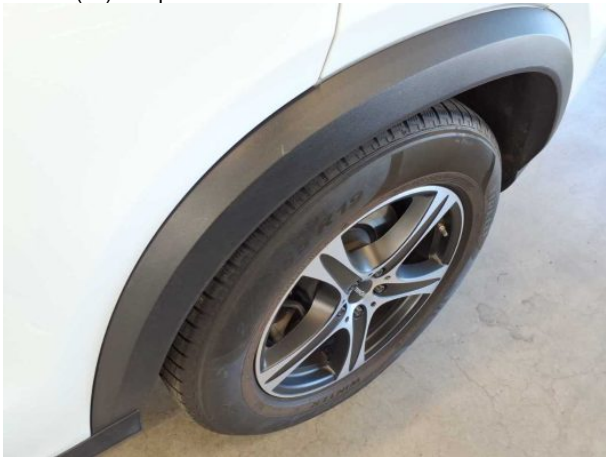
**Damage #6:** Side panel - rear right side: Wheel well extension... Scratch(es) - Replace

**Damage #6:** Side panel - rear right side: Wheel well extension - Scratch(es) - Replace

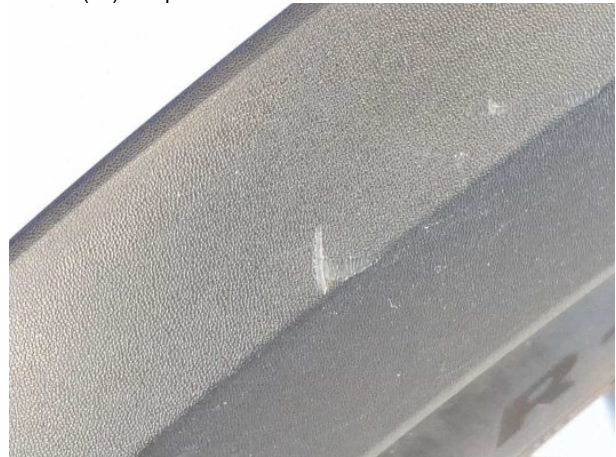
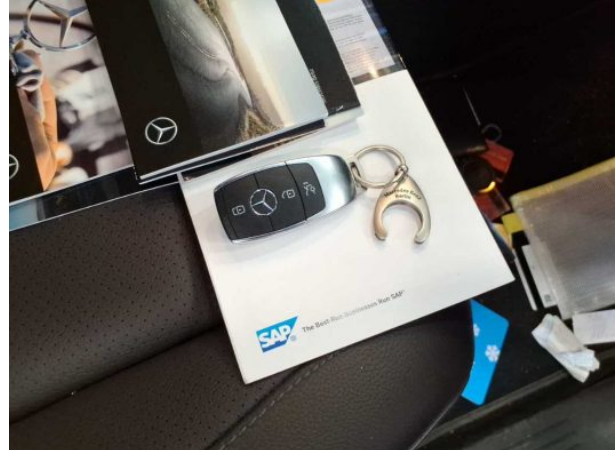
**Damage #7:** Side panel - rear left side: Wheel well extension - Scratch(es) - Replace

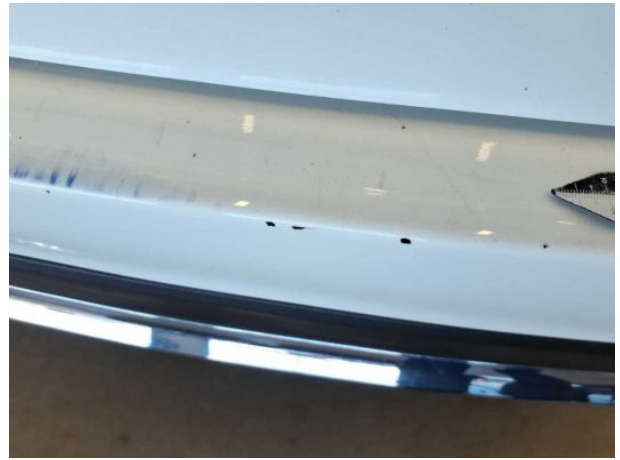
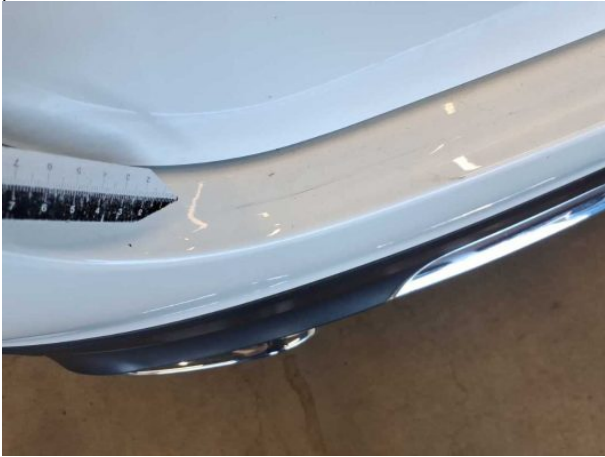
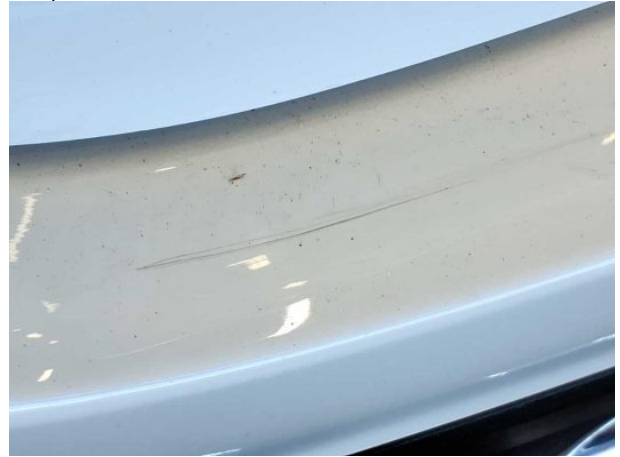
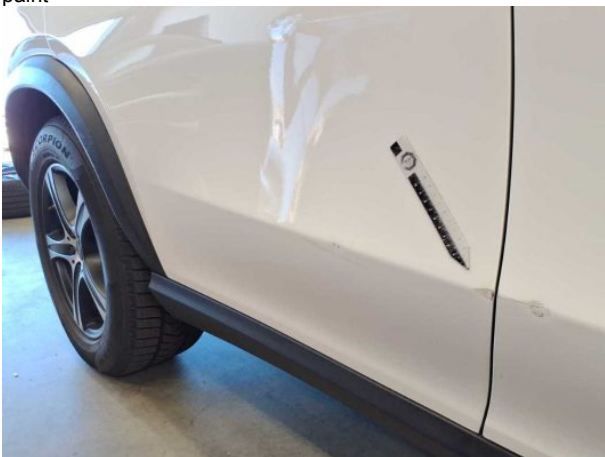
**Damage #9:** Rear bumper: Rear bumper - Scratch(es) - Repair and paint

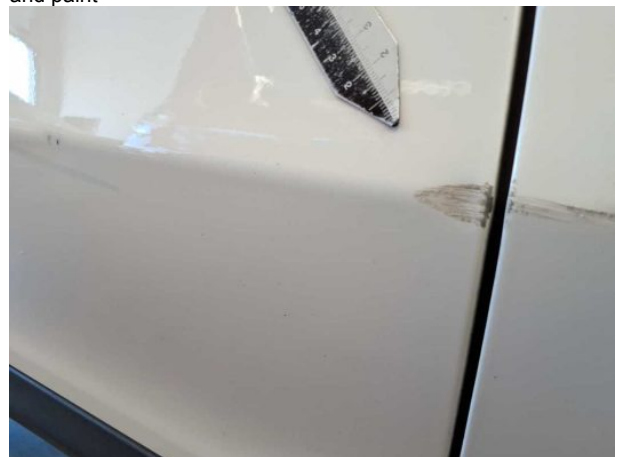
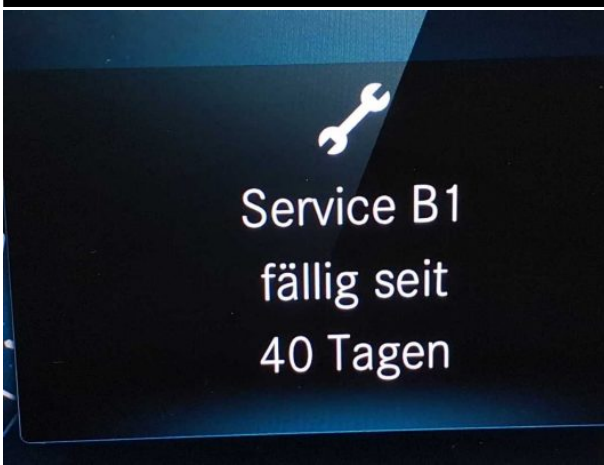
**Damage #10:** Door - rear right side: Door - Dent / paintcoat damage - Repair and paint

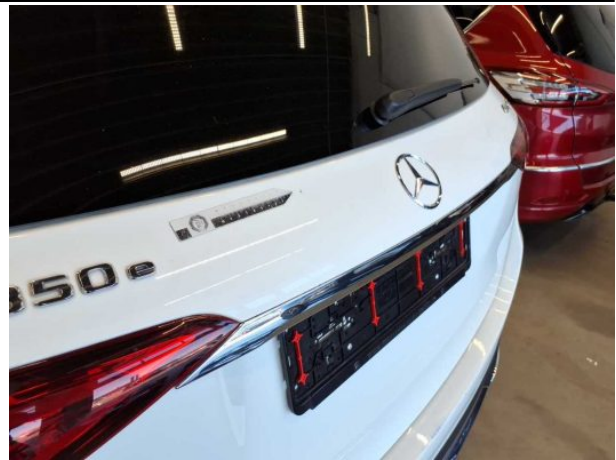
Damage #11: Misc.: Inspection / maintenance - Due - Perform

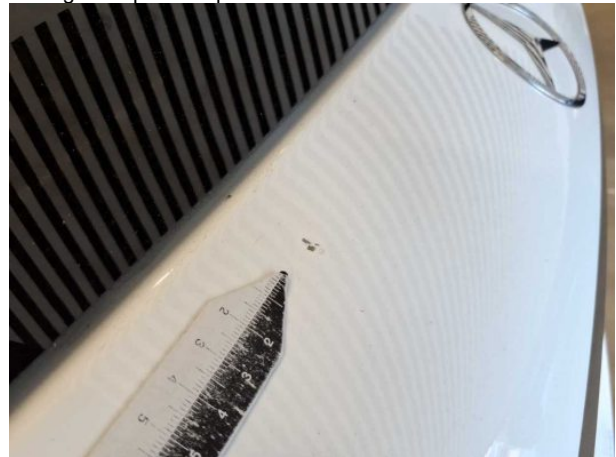
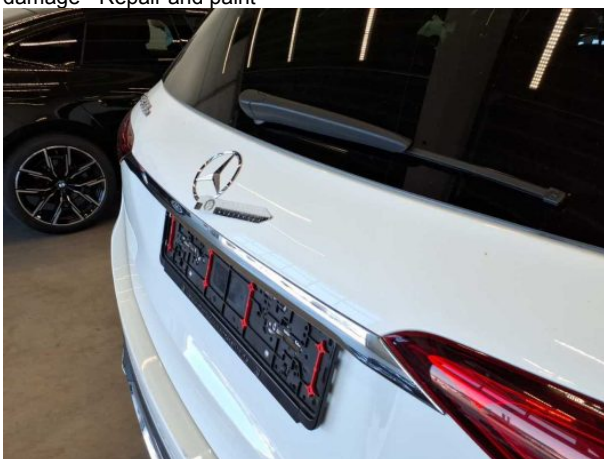
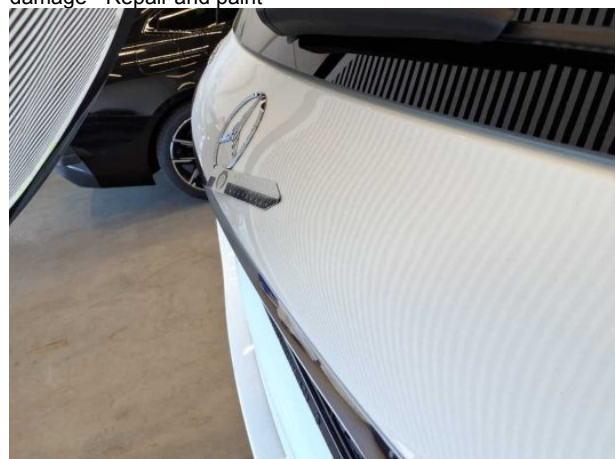
Damage #12: Boot lid / rear door: Boot lid - Dent / paintcoat damage - Repair and paint

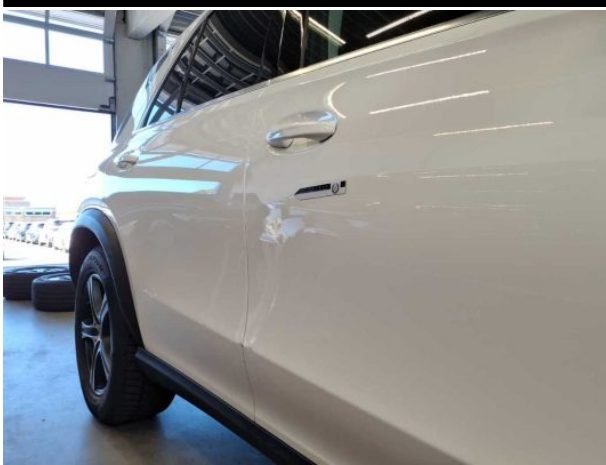
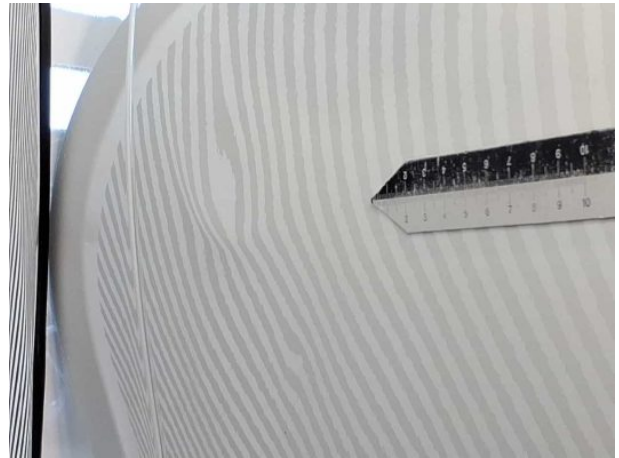
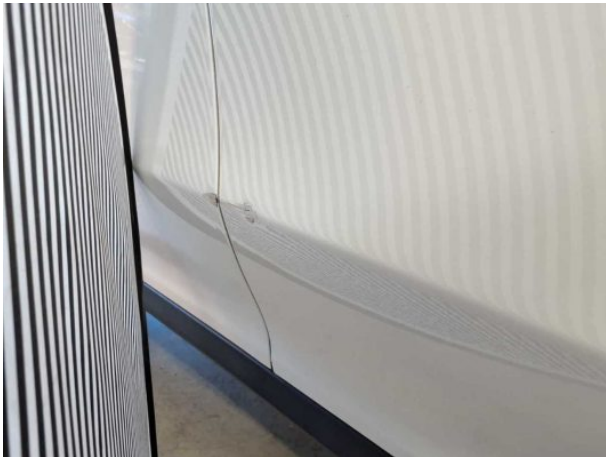
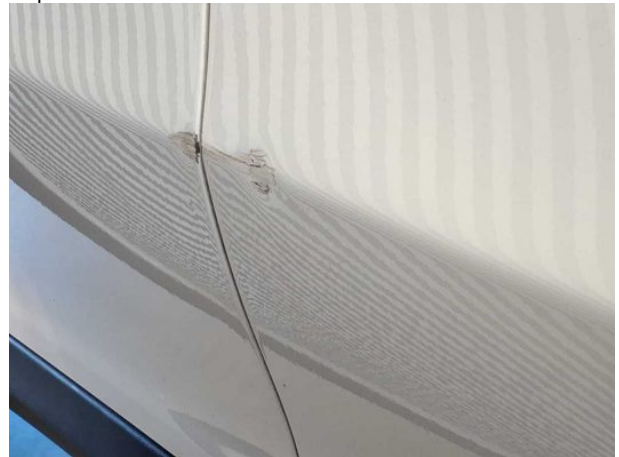
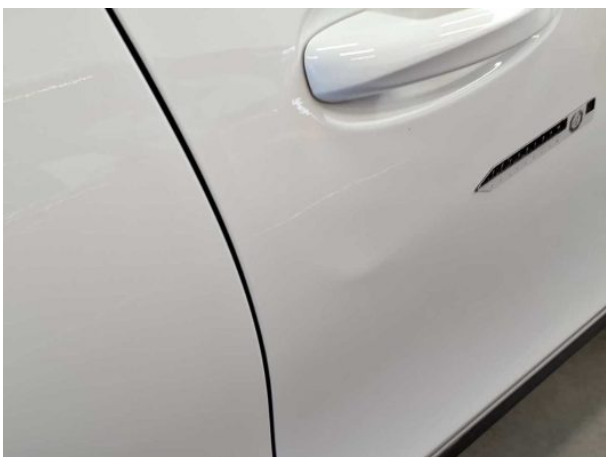
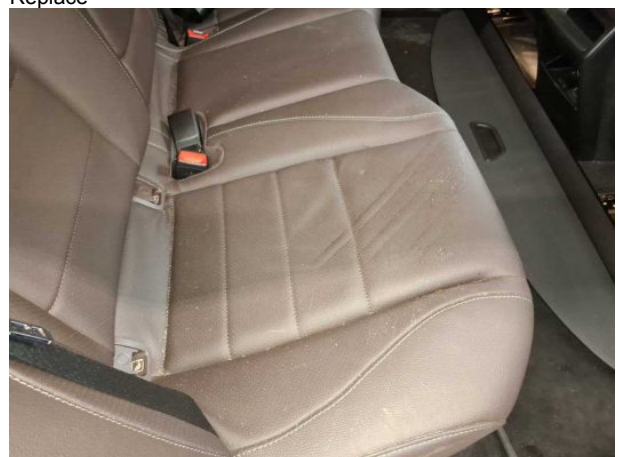
**Damage #13:** Door - front right side: Door - Deformed - Replace

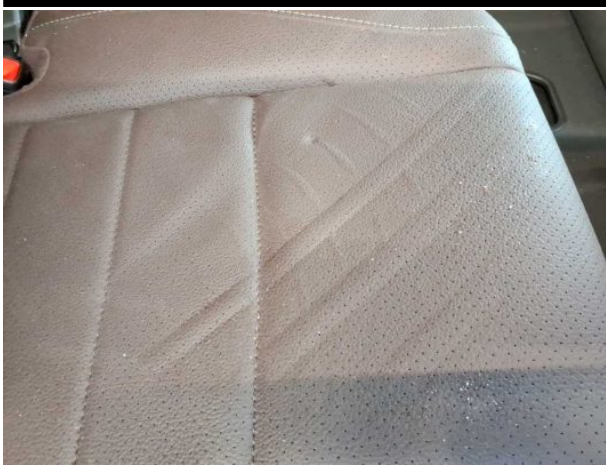
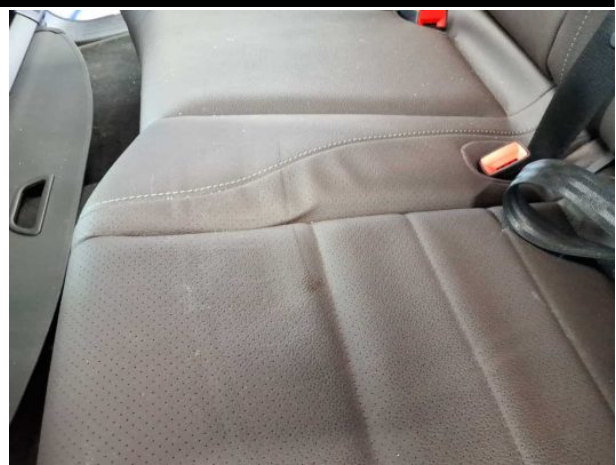
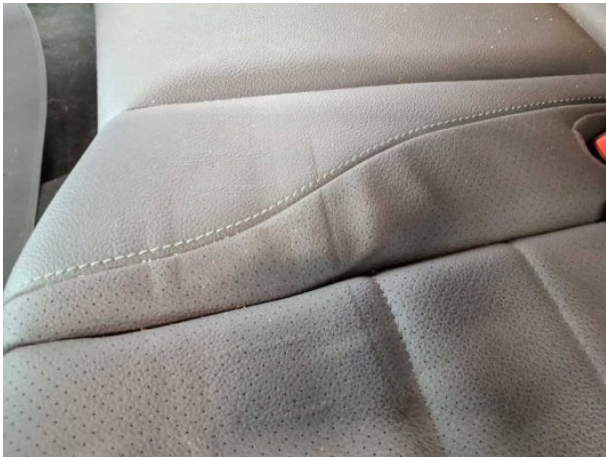
**Damage #14:** Seat - rear: Upholstery - dent(s) - Replace
