**Fahrzeug:** MERCEDES C-Klasse C 180 T Autom. Kombi5-türig 1496 ccm 170 PS / 125 KW bleifrei  
Automatik

## Zustandsbericht

**TÜV SÜD Auto Service GmbH**    **Besichtigungsort**  
Römeräcker 1                    SAP Walldorf  
76351 Linkenheim - Hochstetten                    69190 Walldorf

Besichtigungsdatum: 09.06.2026  
**Protokollnummer: 45850974**  
Anlieferungsdatum: 09.06.2026

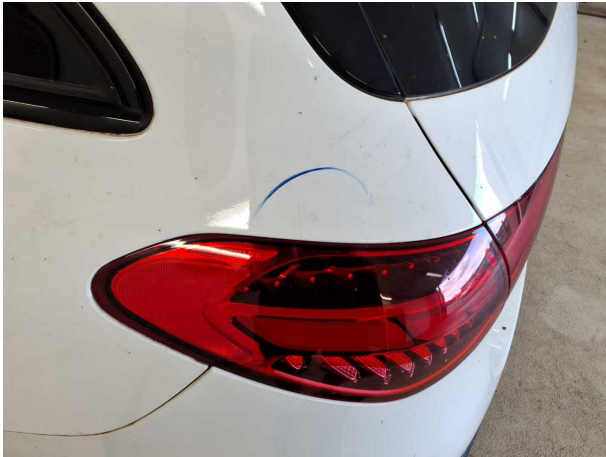
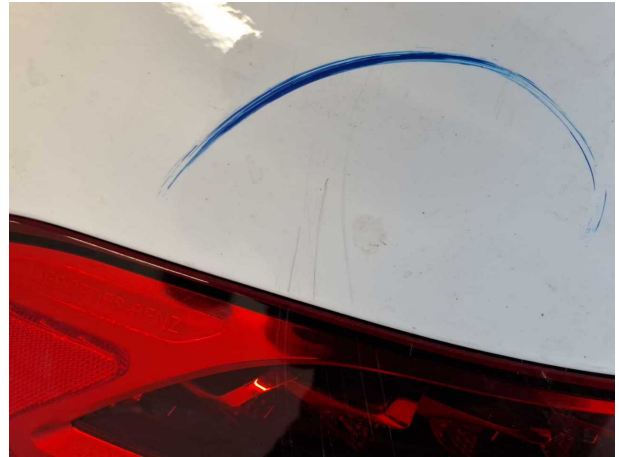
**Beschädigung #3:** Seitenwand links: Seitenwand - Kratzer - auslegen / polieren

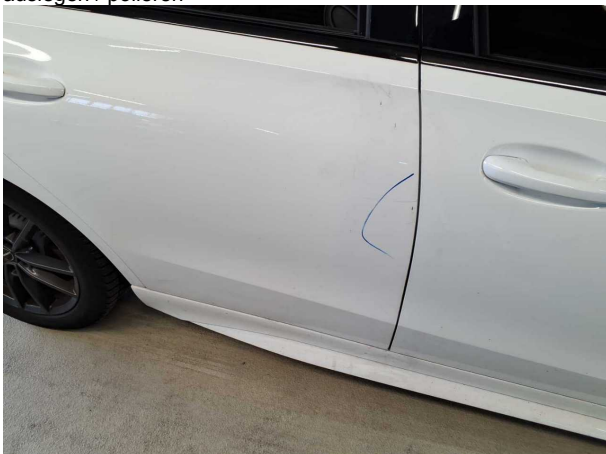
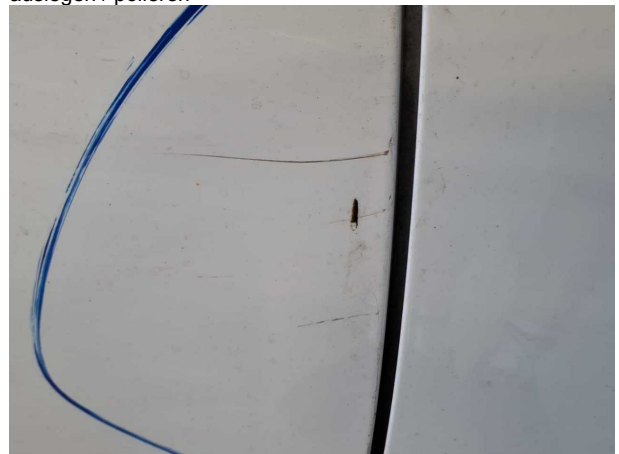
**Beschädigung #4:** Tür hinten rechts: Tür - Kratzer - auslegen / polieren

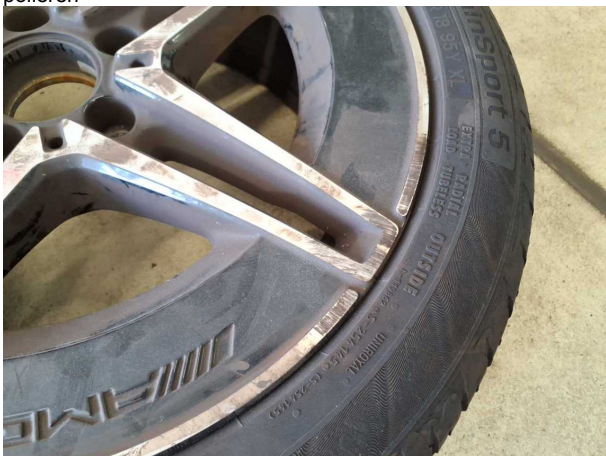
**Beschädigung #6:** 2.Radsatz: 1 Leichtmetallfelge - verkratzt / verschürft - Wertminderung

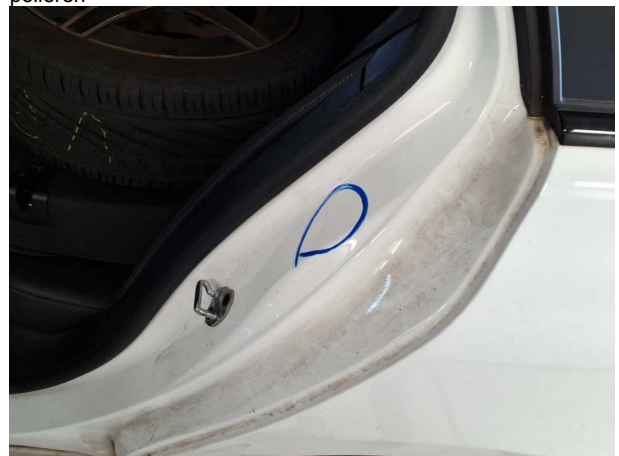
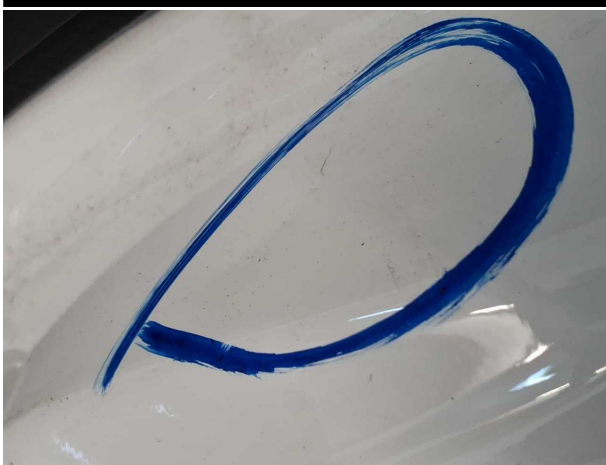
**Beschädigung #7:** Seitenwand links: Einstieg - Delle / Lackschaden - Smart Repair

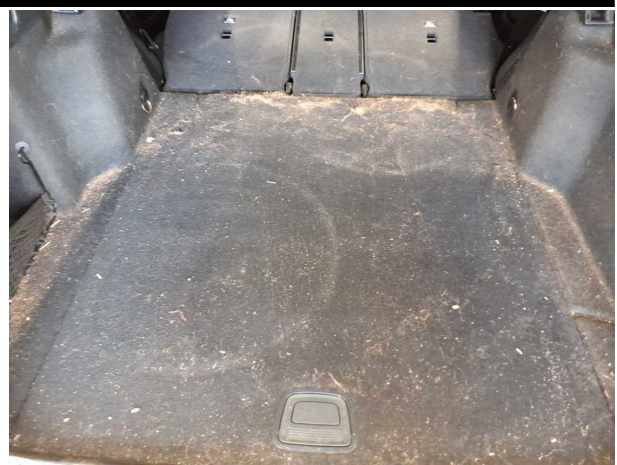
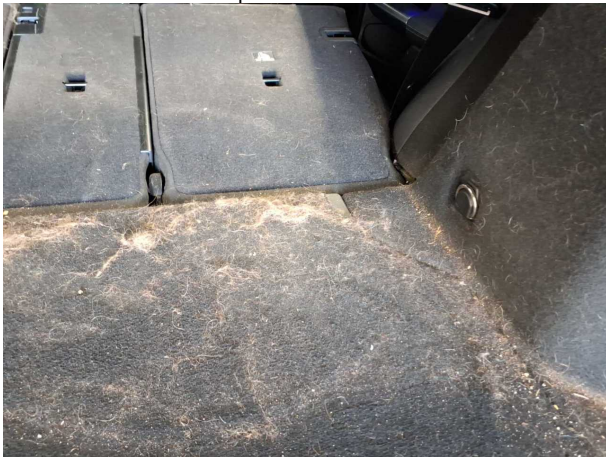
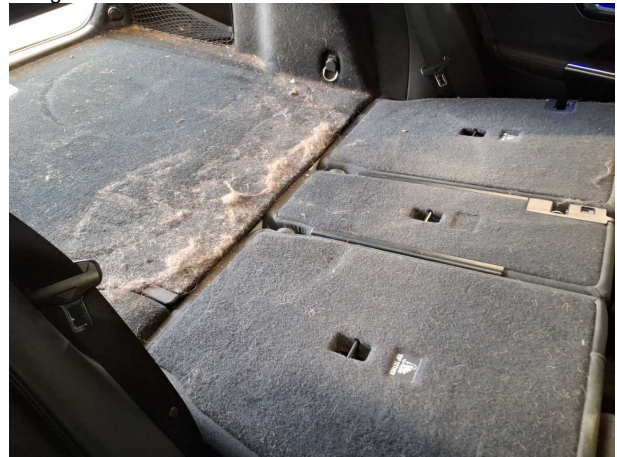
**Beschädigung #8:** Interieur: Innenraum - verschmutzt - reinigen

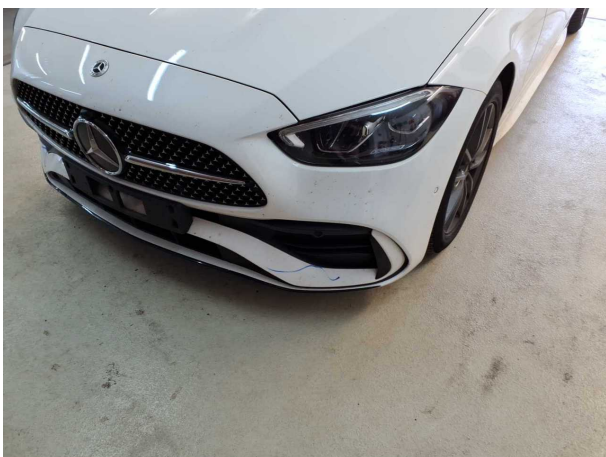
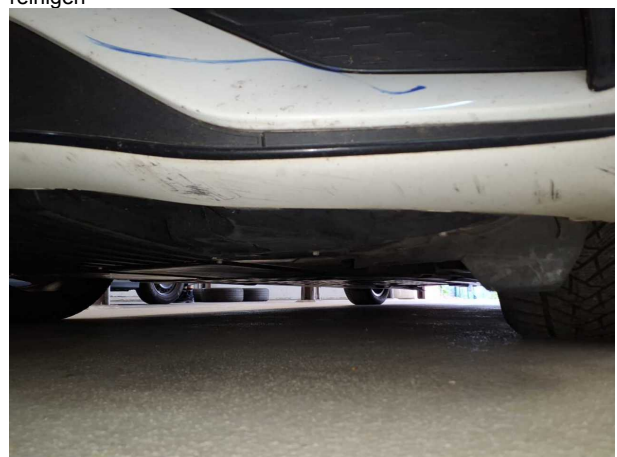
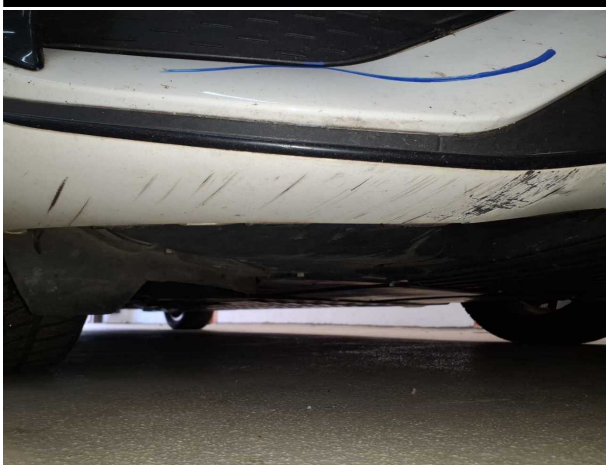
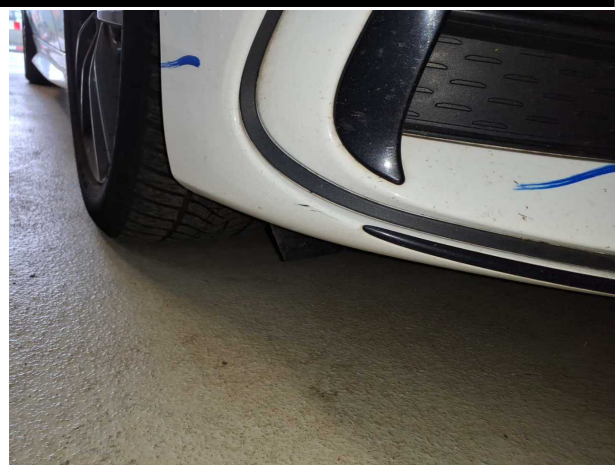
**Beschädigung #9:** Stossfänger vorn: Stossfänger vorn - verkratzt / verschürft - Smart Repair

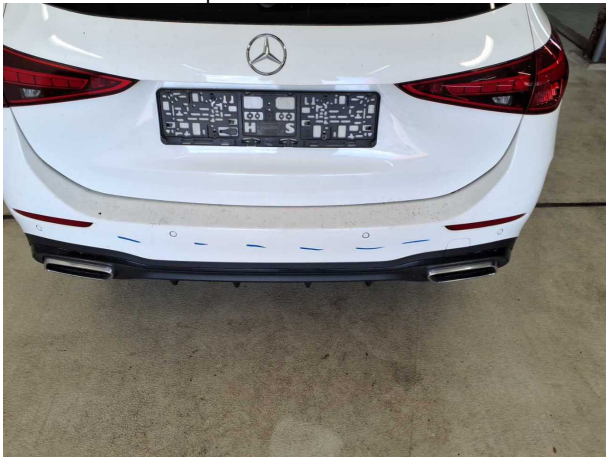
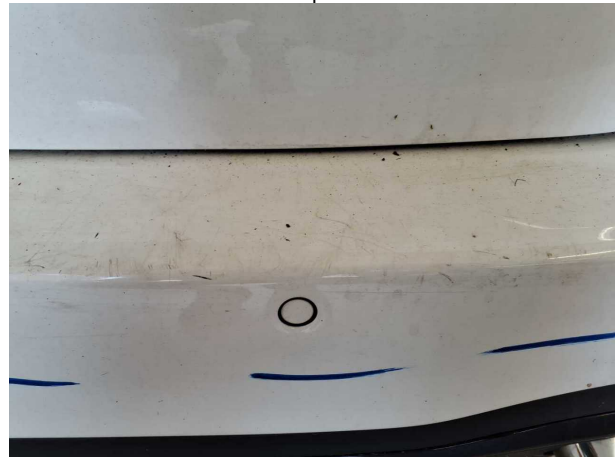
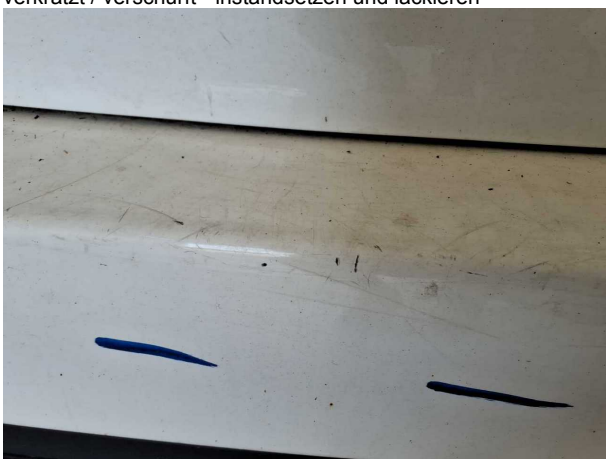
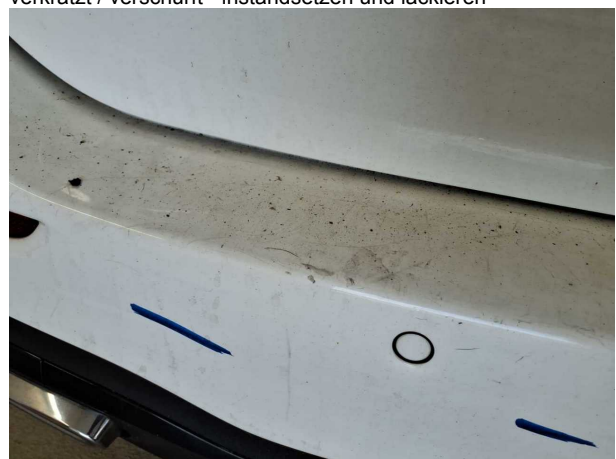
**Beschädigung #10:** Stossfänger hinten: Stossfänger hinten - verkratzt / verschürft - instandsetzen und lackieren

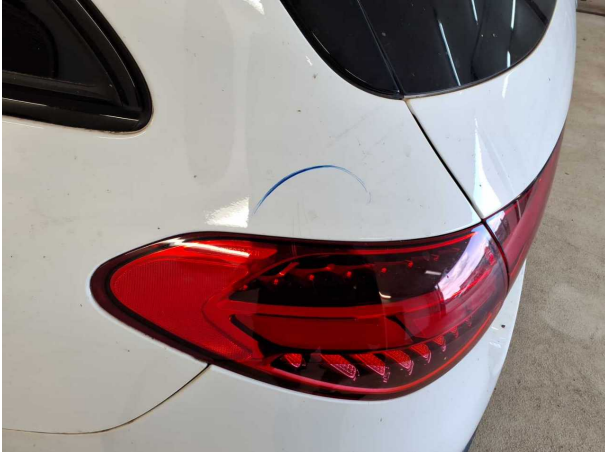
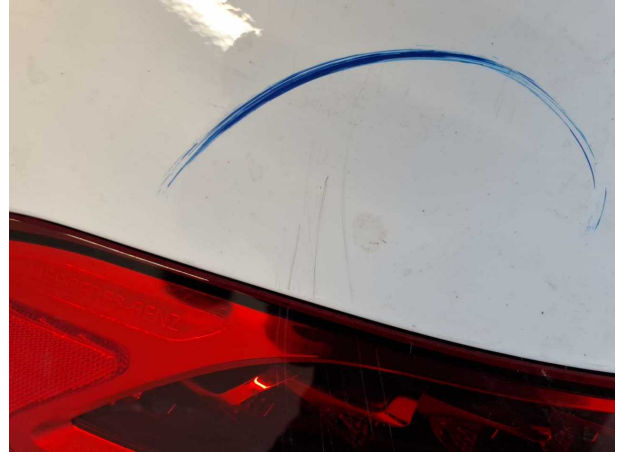
**Damage #3:** Side panel - rear left side: Side panel - Scratch(es) - Cover / polish

**Damage #3:** Side panel - rear left side: Side panel - Scratch(...)  
- Cover / polish

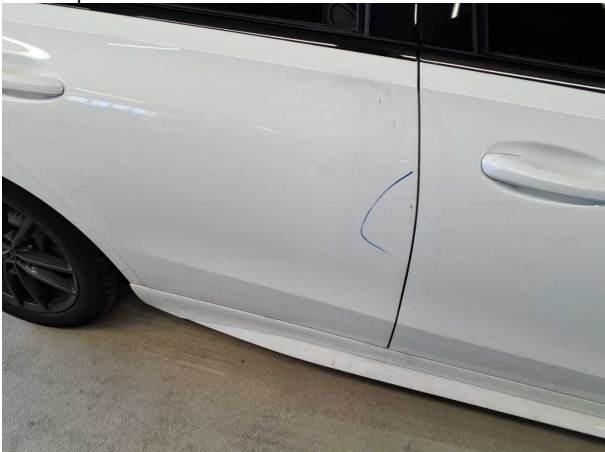
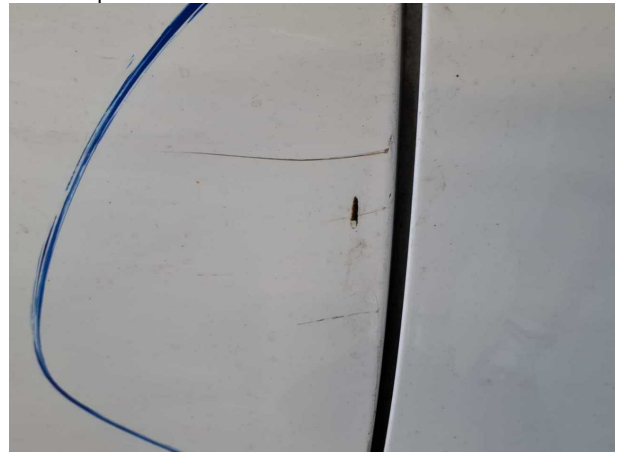
**Damage #4:** Door - rear right side: Door - Scratch(es) - Cover / polish

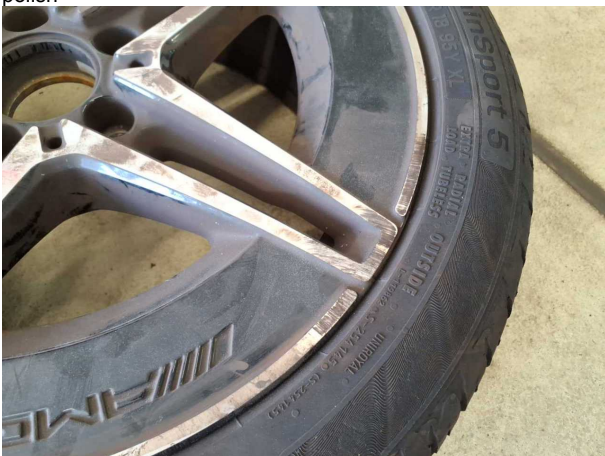
**Damage #6:** 2nd wheel set: 1 alloy rim - Scratched - Loss in value

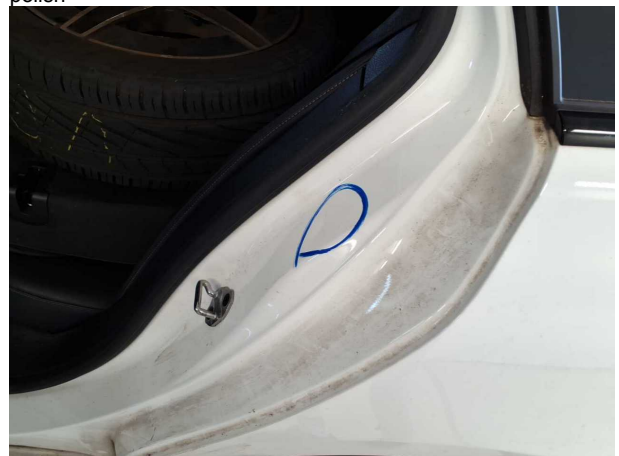
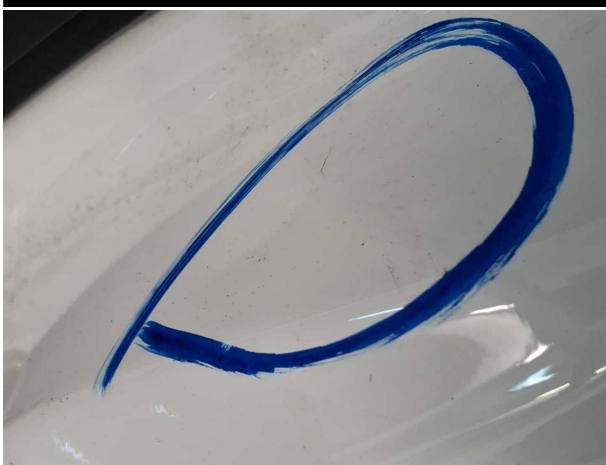
**Damage #7:** Side panel - rear left side: Sill - Dent / paintcoat damage - Smart repair

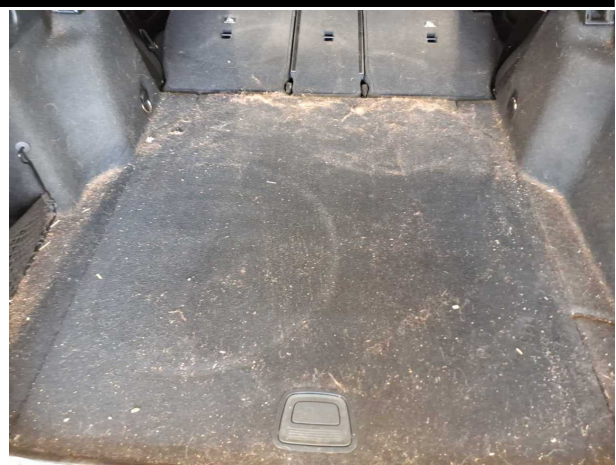
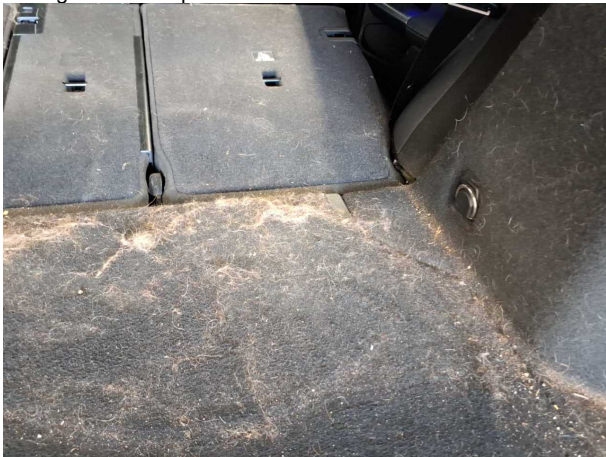
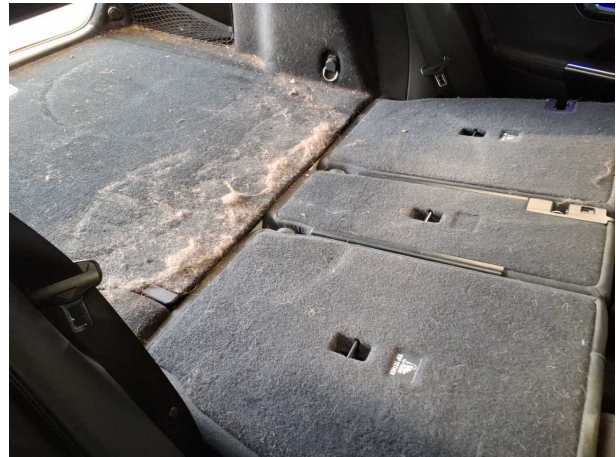
**Damage #8:** Interior: Interior - Soiled - Clean

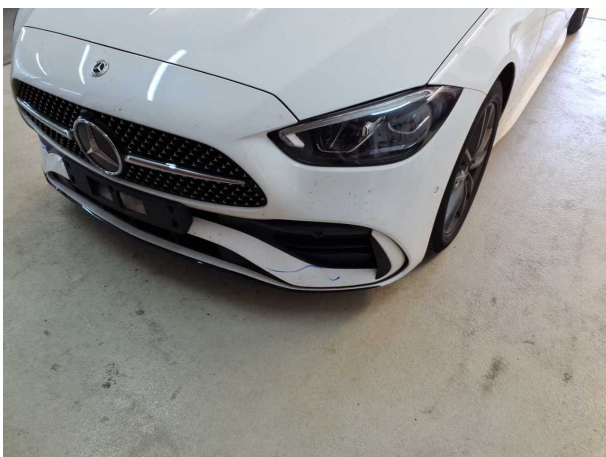
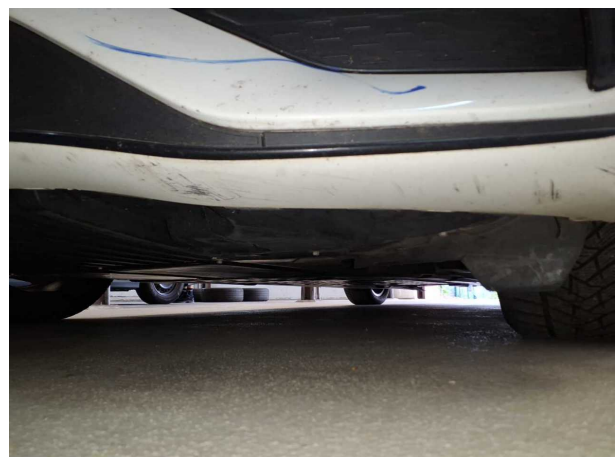
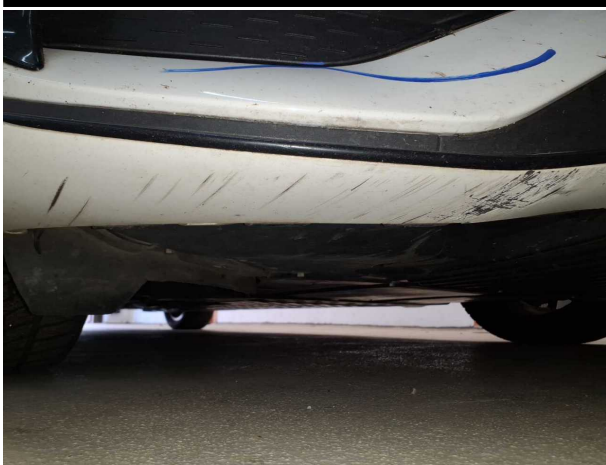
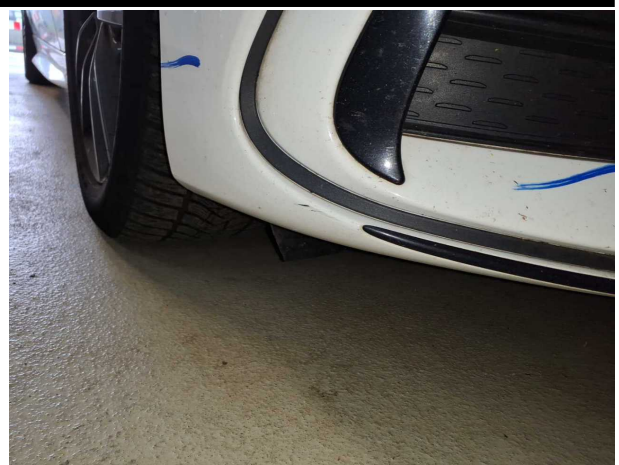
**Damage #9:** Front bumper: Front bumper - Scratched - Smart repair

Damage #9: Front bumper: Front bumper - Scratched - Smart repair

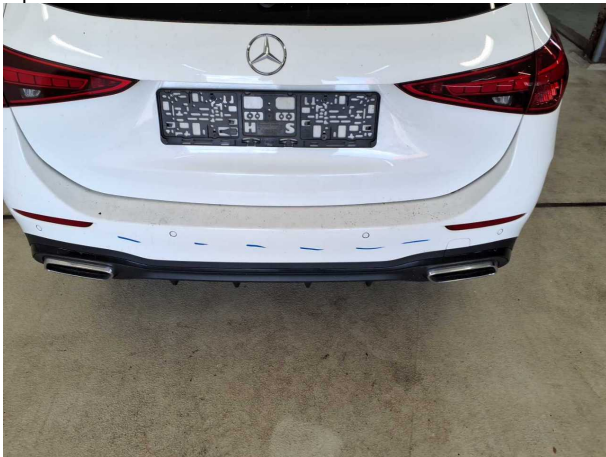
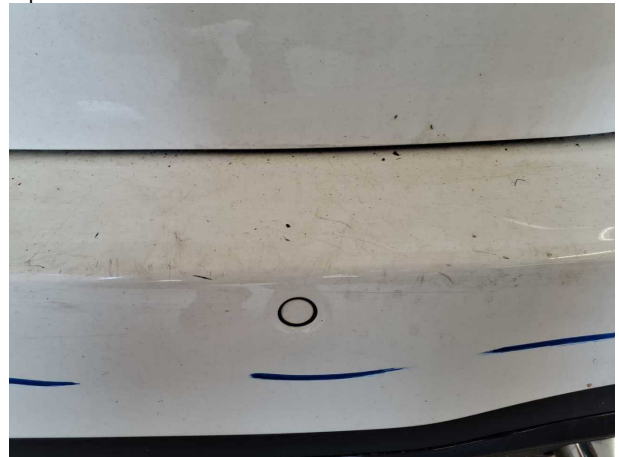
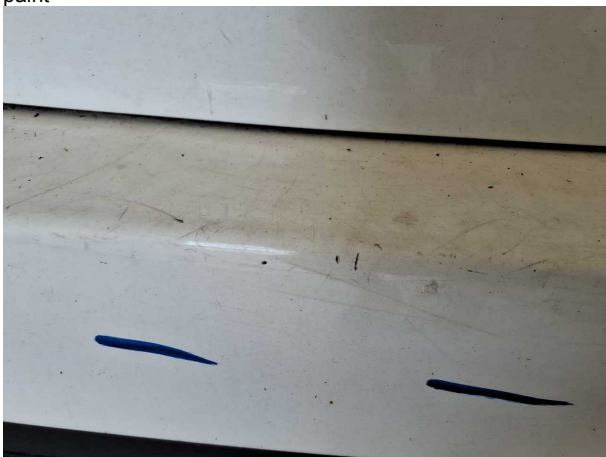
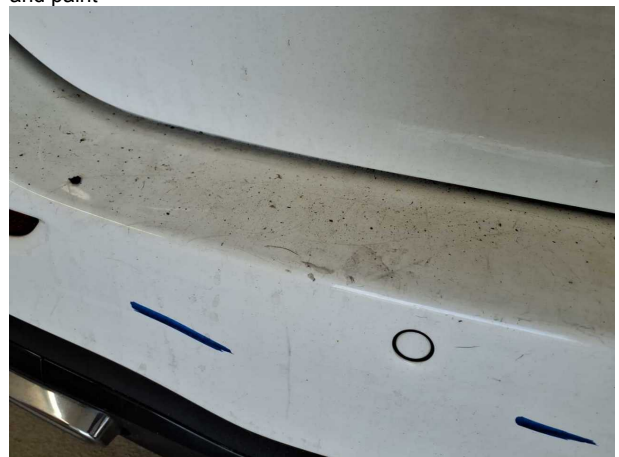
Damage #10: Rear bumper: Rear bumper - Scratched - Repair and paint
