# Zustandsbericht / Minderwertgutachten

Mobility Concept GmbH, Grünwalder Weg 34, 82041 Oberhaching  
10.02.2026

| Typ / Verkaufsbez. | Astra 1.2 Turbo Start/Stop<br>Sports Tourer Edition | Aufbauart | Kombi |

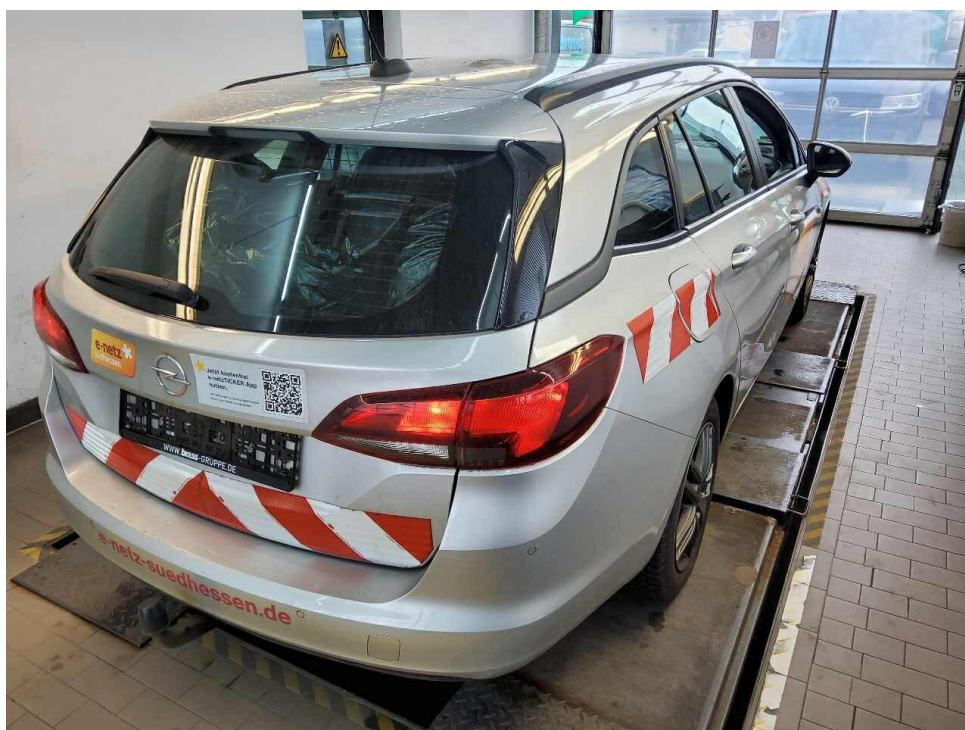
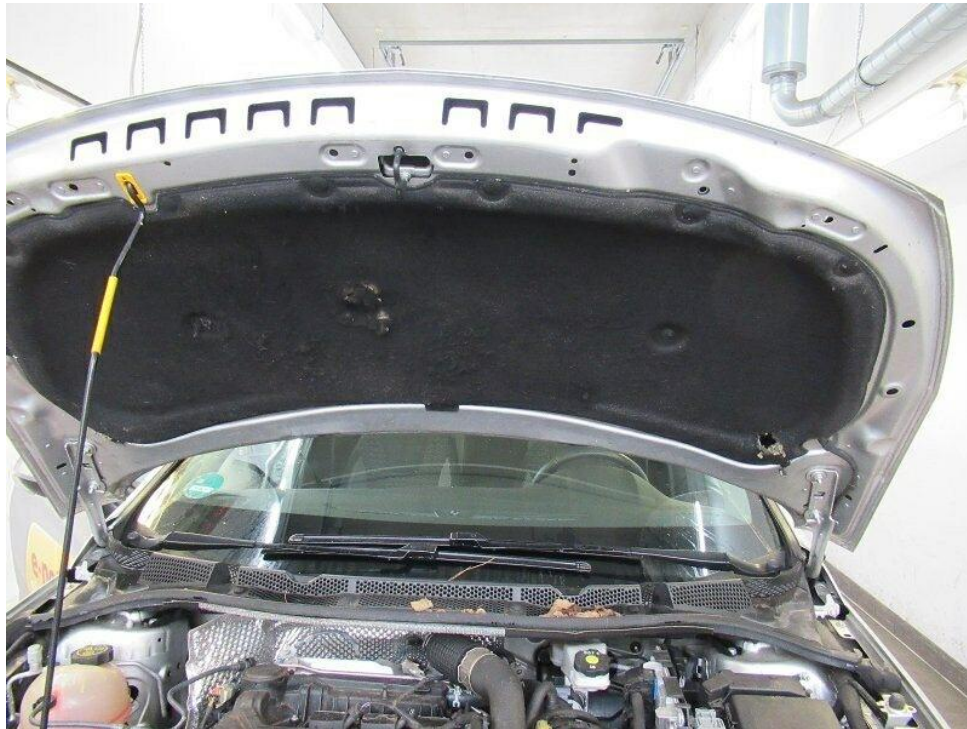
Bild 17 : Fahrzeug: Beschriftung entfernen.

Bild 18 : Fahrzeug: Beschriftung entfernen.

1. Motorraum: Dämm/Schallschutz  
beschädigt (Stirnwand / Wasserkasten /  
Motorhaube) Nager., instandsetzen
2. Fahrzeug: Beschriftung entfernen., reinigen  
(Bild 17, 18)

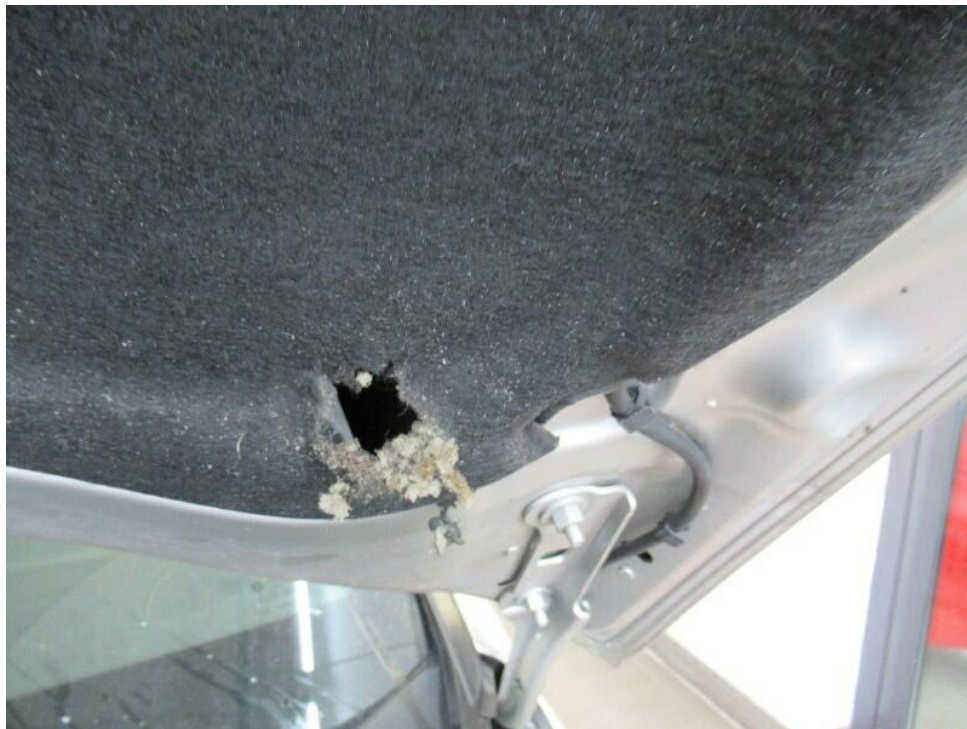
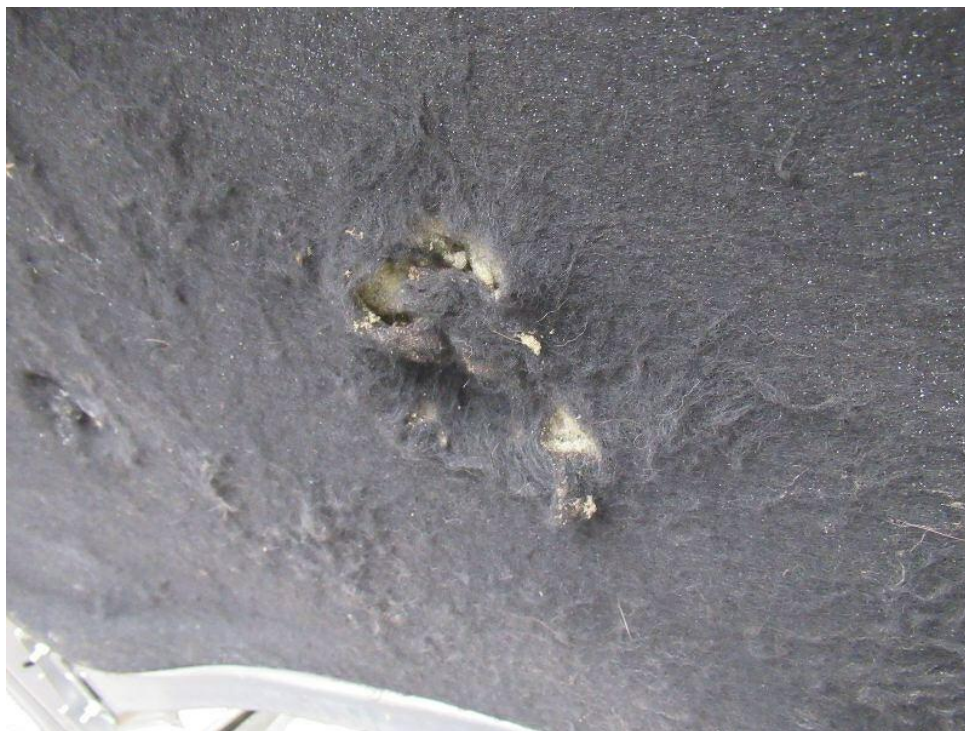
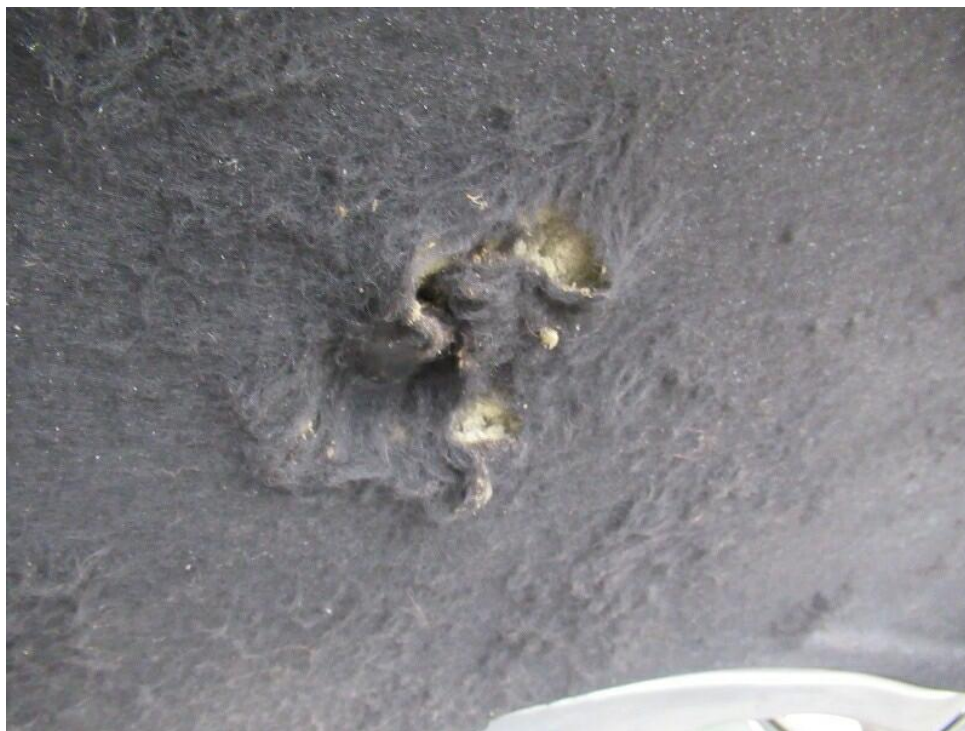
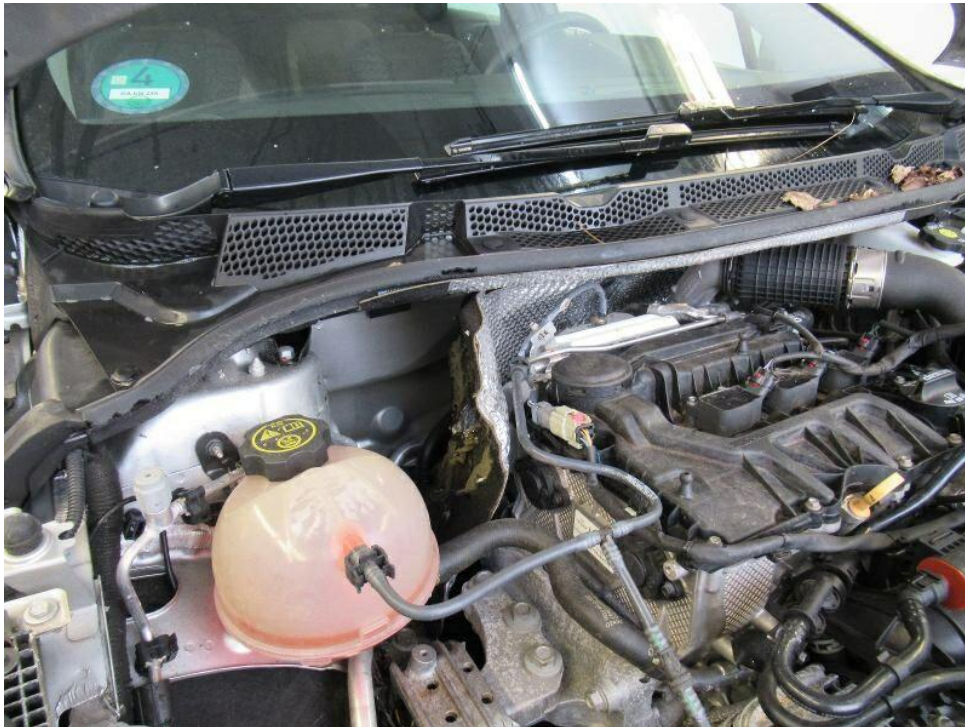
Bild 19 : Motorhaube: Dämm/Schallschutz beschädigt (Nager).

Bild 20 : Motorhaube: Dämm/Schallschutz beschädigt (Nager).

Bild 21 : Motorhaube: Dämm/Schallschutz beschädigt (Nager).

Bild 22 : Motorhaube: Dämm/Schallschutz beschädigt (Nager).

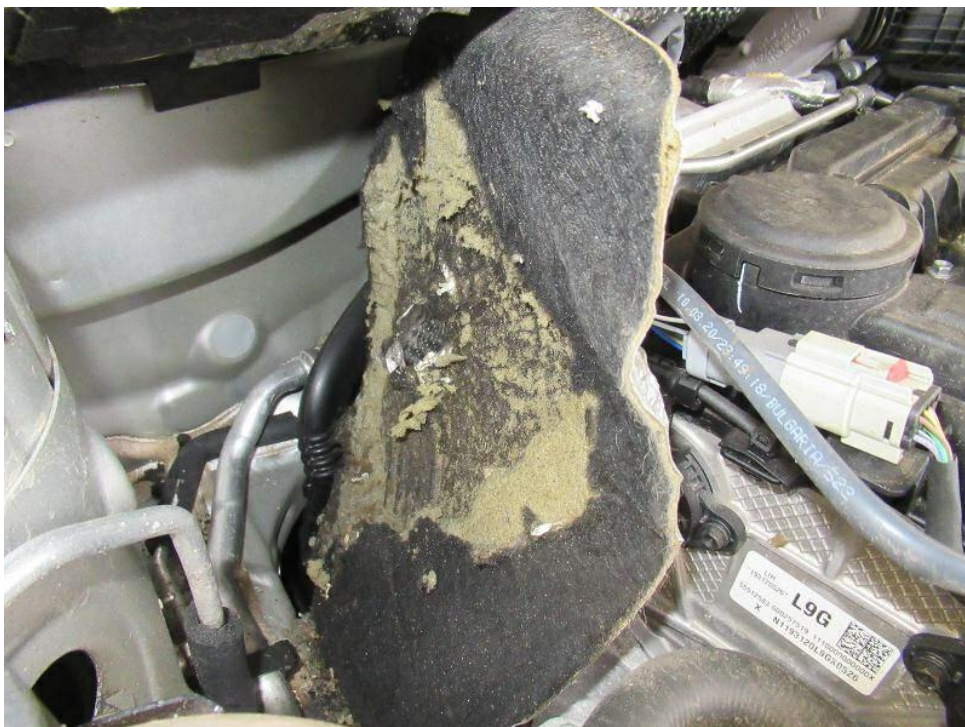
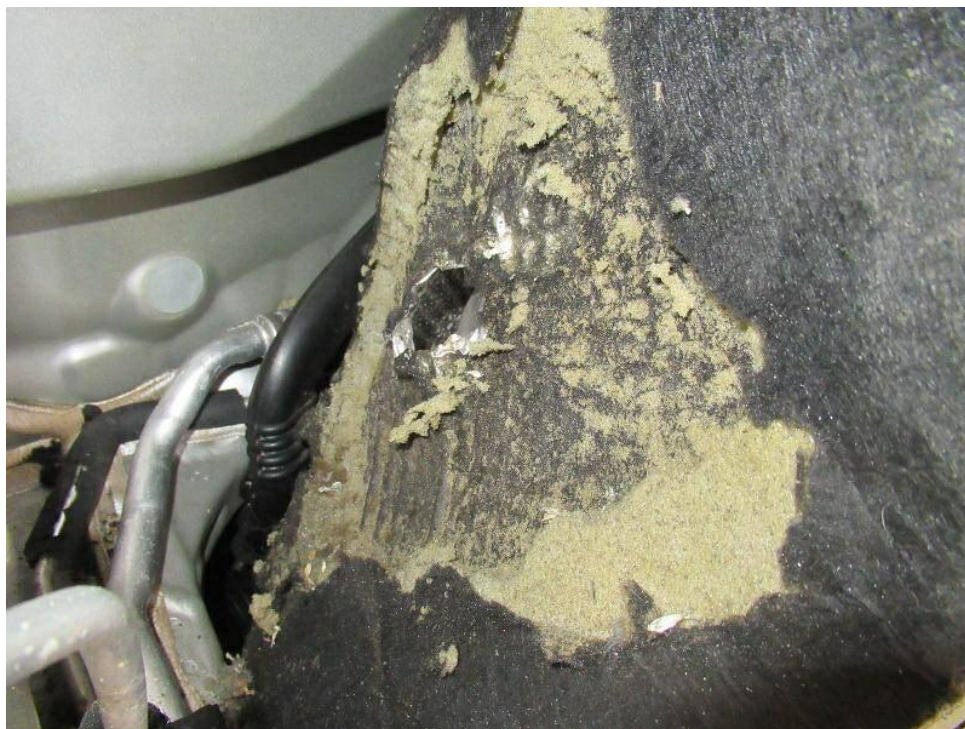
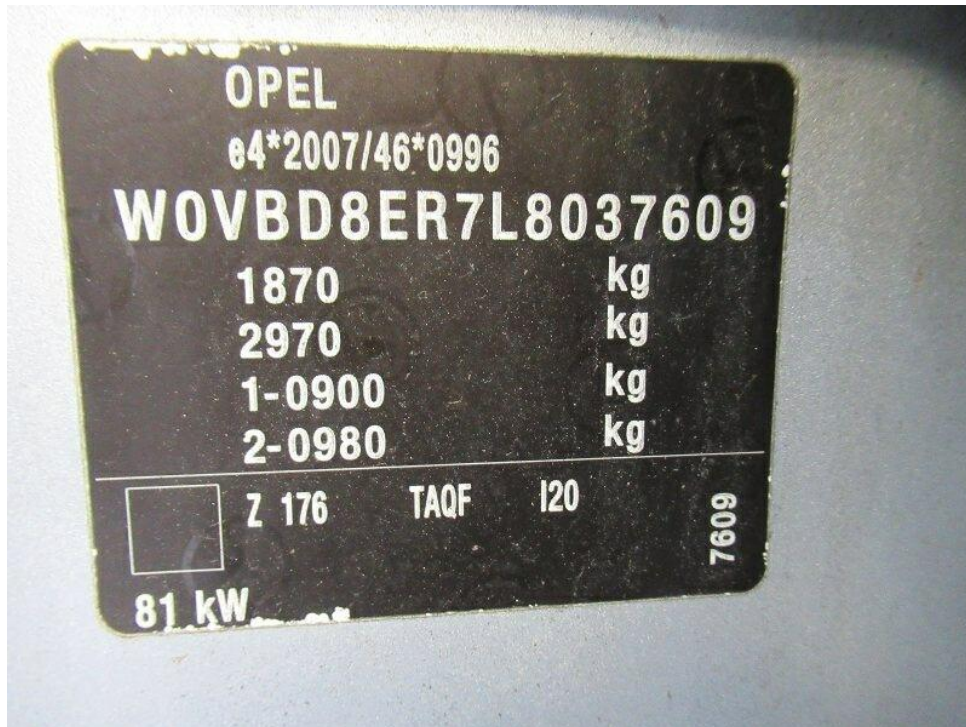
Bild 23 : Motorraum: Dämm/Schallschutz beschädigt (Stirnwand/ Wasserkasten) Nager.

Bild 24 : Motorraum: Dämm/Schallschutz beschädigt (Stirnwand/ Wasserkasten) Nager.

Bild 25 : Motorraum: Dämm/Schallschutz beschädigt (Stirnwand/ Wasserkasten) Nager.
