Lynk & Co 01

Informazioni Veicolo

Marca:	Lynk & Co	Targa:	
Cambio:		Colore esterno:	Blu scuro
Modello:	01	N. Telaio:	L6TCX2E77NE024186
Carburante:	Ibrido plug-in	Potenza:	
Versione:		Data di immatricolazione:	30/01/2023
Chilometraggio:	89750 km	Numero di porte:	5

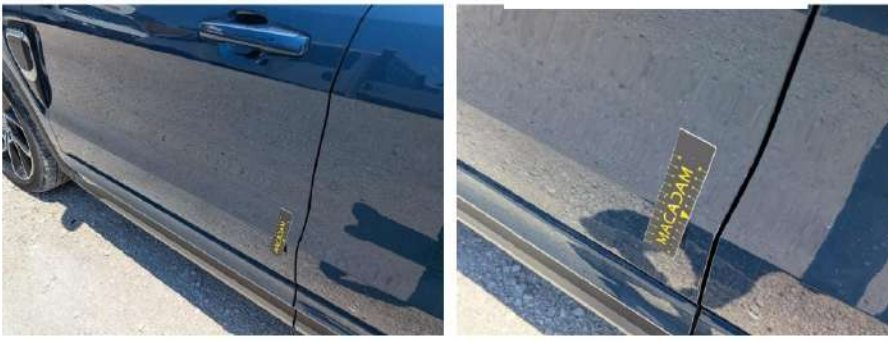
Porta ant. Sx

Graffiature
Verniciatura
Sinistra

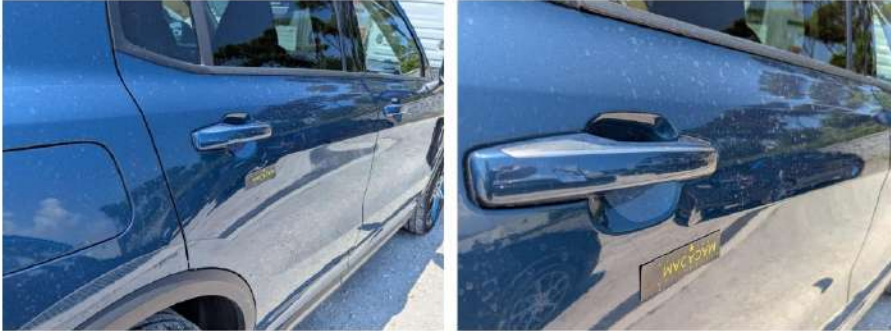
Porta post. Dx

Ammaccatura e graffio
Riparare e dipingere
Destra

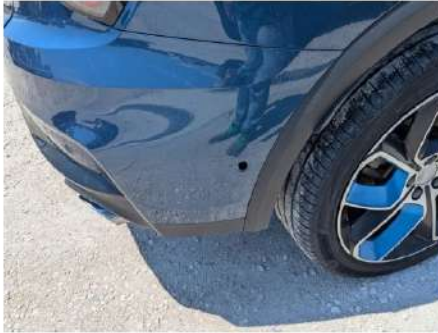
Sensore parcheggio paraurti post.

Mancanza
Sostituire
Dietro/posteriore

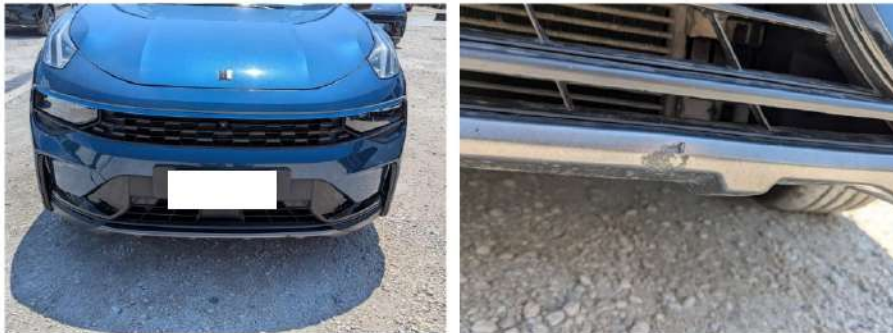
Spoiler paraurti ant.

Graffiature
Verniciatura
Davanti

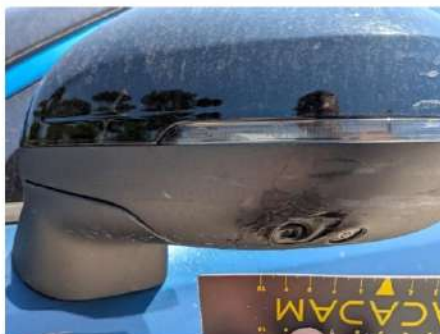
Supporto base retrovisore esterno sx

Rotto
Sostituire
Sinistra

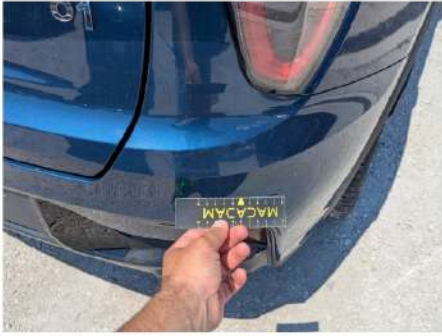
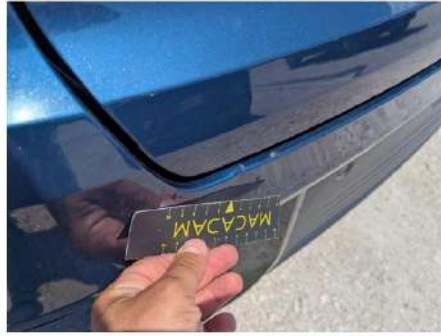
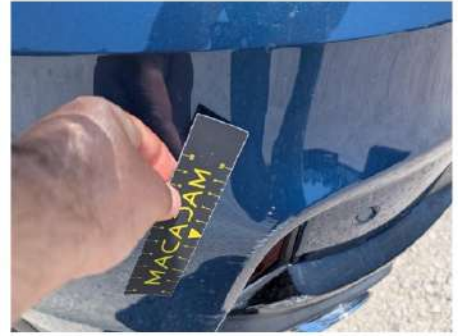
Paraurti post.

Deformato / Forzato

Riparare e dipingere

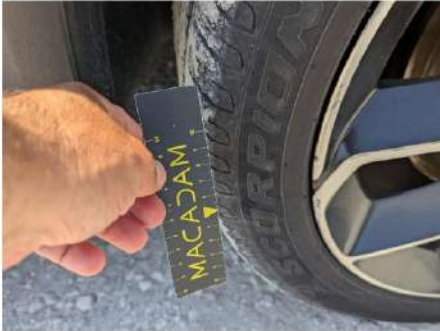
Pneumatico ant. Dx

3,0 mm

Fuori tolleranza

Sostituire

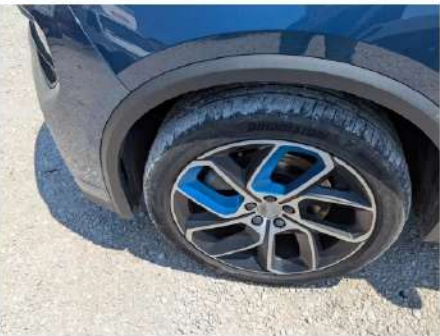
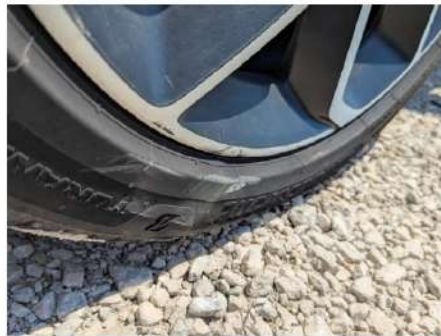
Pneumatico ant. Sx

Deformato / Forzato

Sostituire

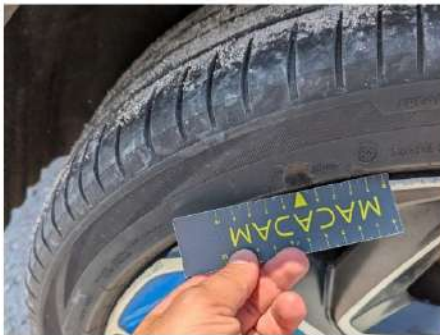
Pneumatico post. Dx

Strappo/tagliato

Sostituire

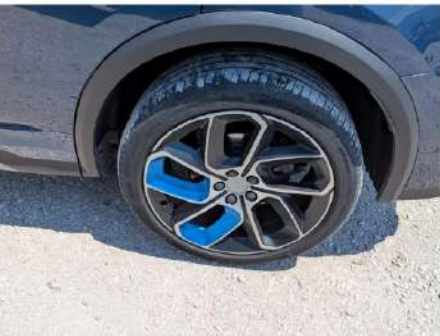
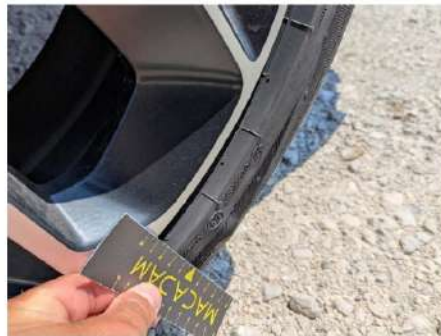
Pneumatico post. Sx

Deformato / Forzato

Sostituire

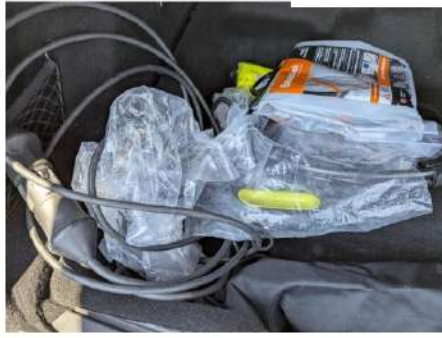
Kit di riparazione pneumatici

Mancanza

Riparare / sostituire (somma forfettaria)

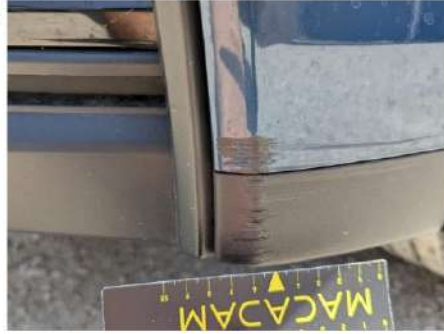
**Modanatura paraurti Ant.(unico pezzo)**

Graffiature

Sostituire

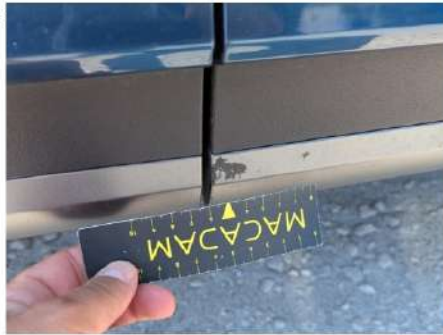
**Modanatura porta ant. Dx**

Graffiature

Verniciatura

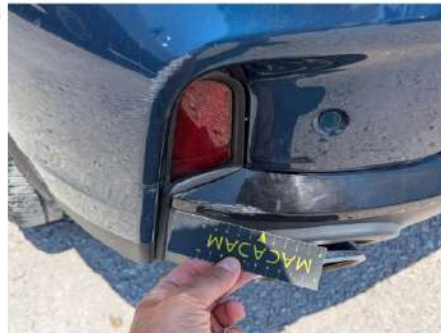
**Modanatura sx paraurti Post.(quando separate)**

Graffiature

Verniciatura

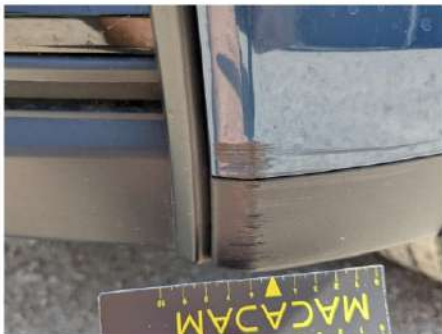
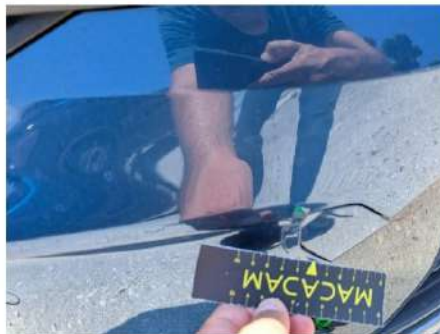
**Paraurti ant.**

Graffiature

Verniciatura

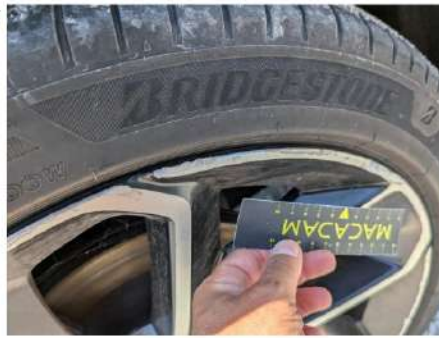
Cerchio lega bicolore / policromo post. Dx

Graffiature

Riparare / sostituire (somma forfettaria)

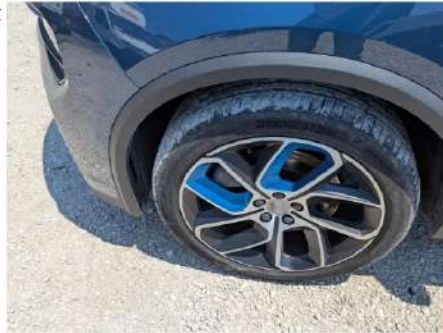
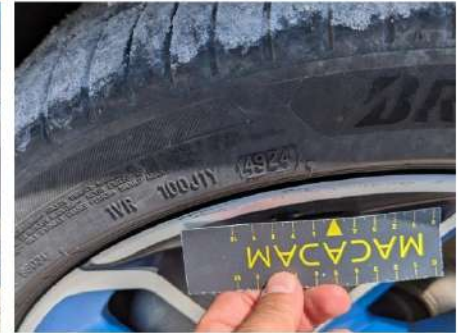
Cerchio lega bicoore / policromo ant. Sx

Graffiature

Riparare / sostituire (somma forfettaria)

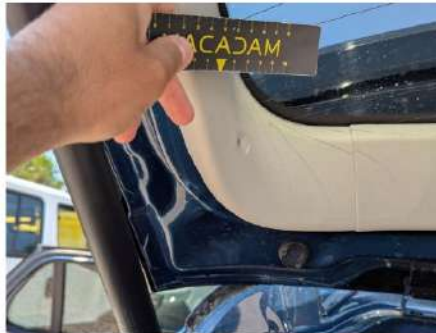
Cordino cappelliera\copertura bagagliaio

Mancanza

Sostituire

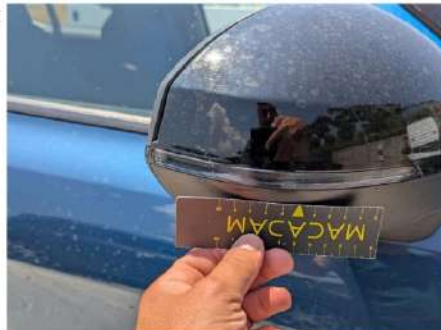
Indicatori di direzione laterali dx

Graffiature

Sostituire

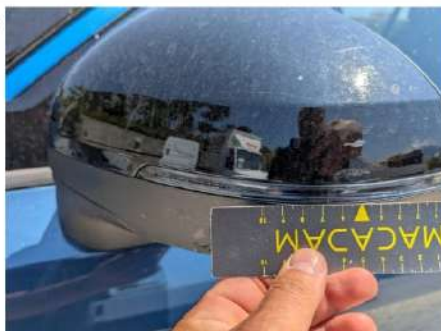
Indicatori di direzione laterali sx

Graffiature

Sostituire

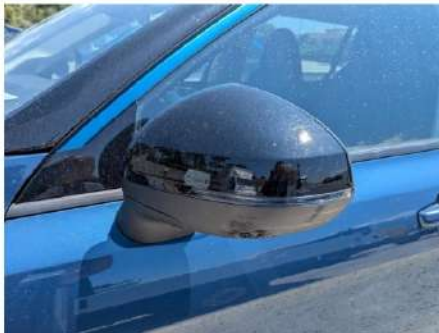
Calotta retrovisore esterno sx

Graffiature

Verniciatura

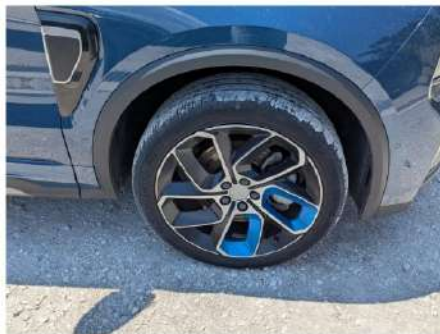
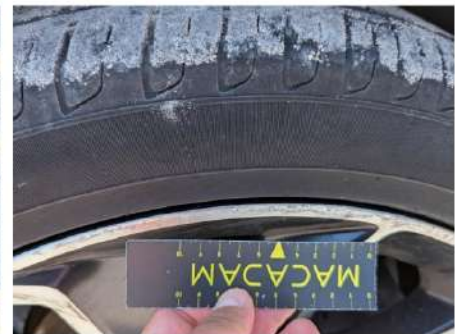
Cerchio lega bicolore / policromo ant. Dx

Graffiature

Riparare / sostituire (somma forfettaria)
