## Haftpflichtschaden - Gutachten

| Typ / Untertyp | : | Scala / 1.5 TSI DSG Monte Carlo |

Gutachtennummer G202691478

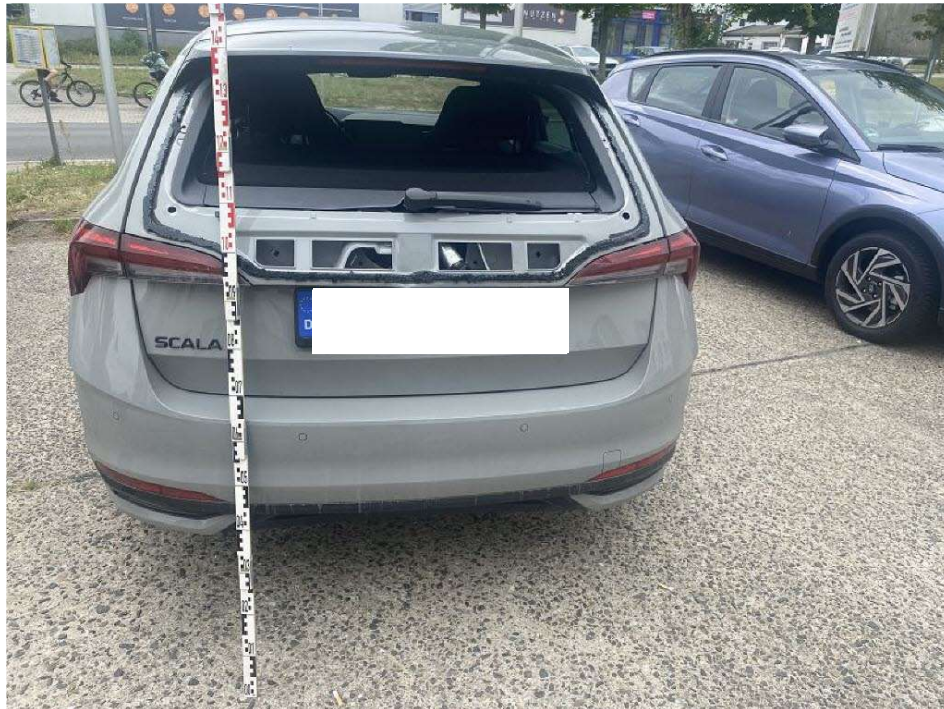
Bild 5 Übersicht Schadenbereich Fahrzeugheck

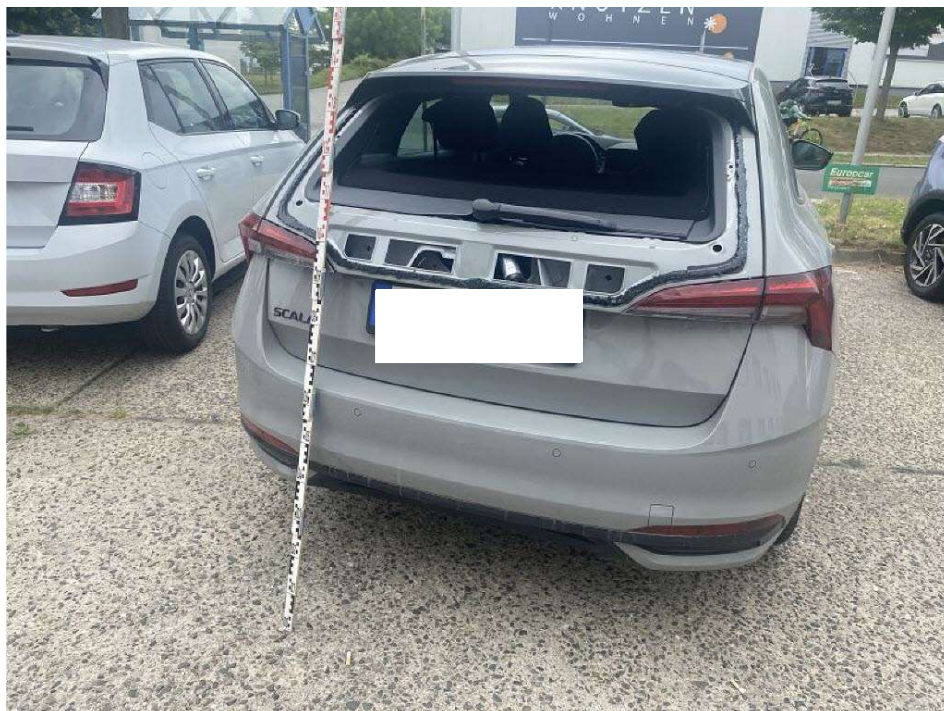
Bild 6 Übersicht Schadenbereich Fahrzeugheck diagonal

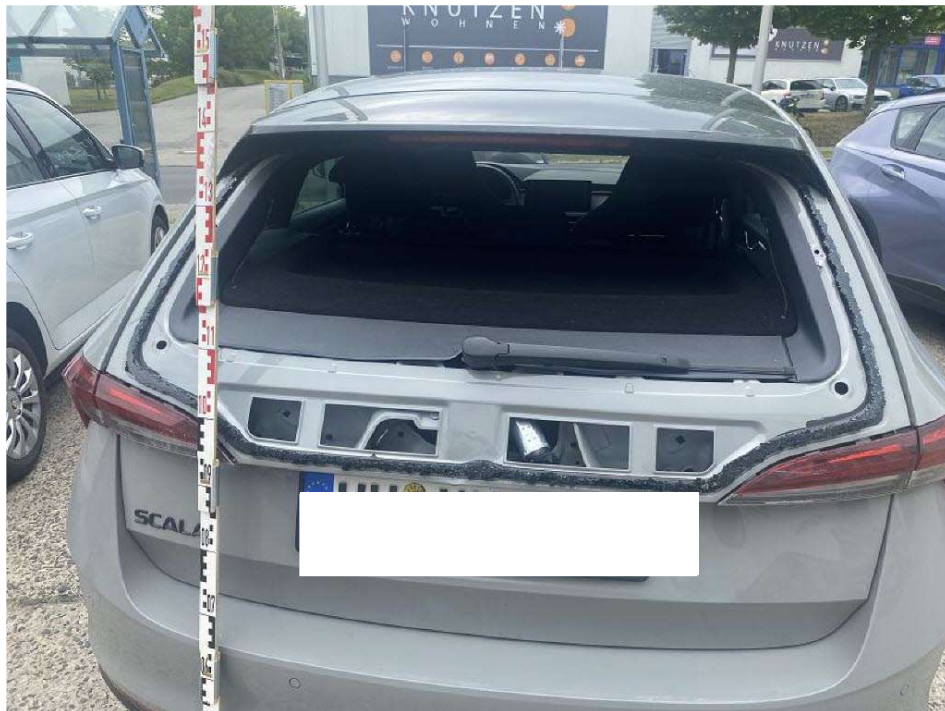
Bild 7 Übersicht Schadenbereich Fahrzeugheck im Detail

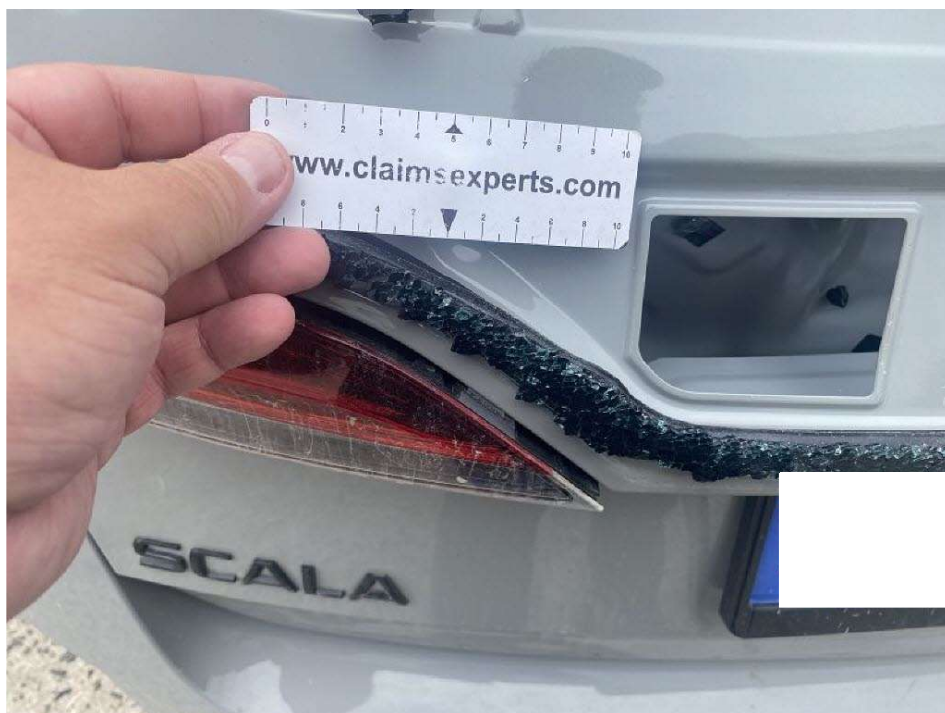
| <i>Heckscheibe gebrochen und gesplittert</i> | <i>/ ersetzen</i> |

Bild 8 Heckscheibe gebrochen und gesplittert

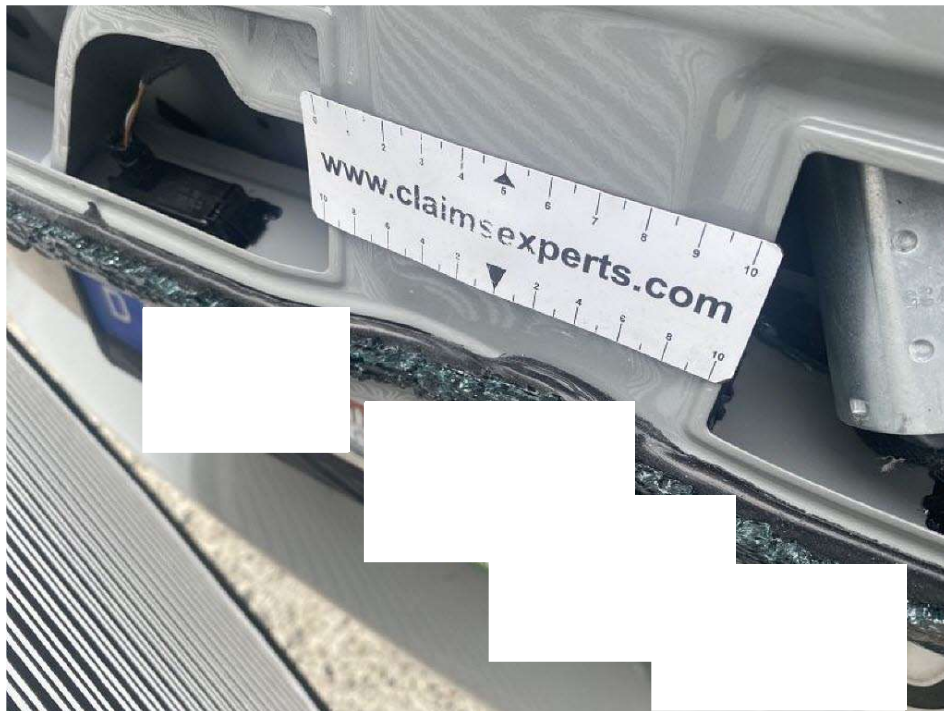
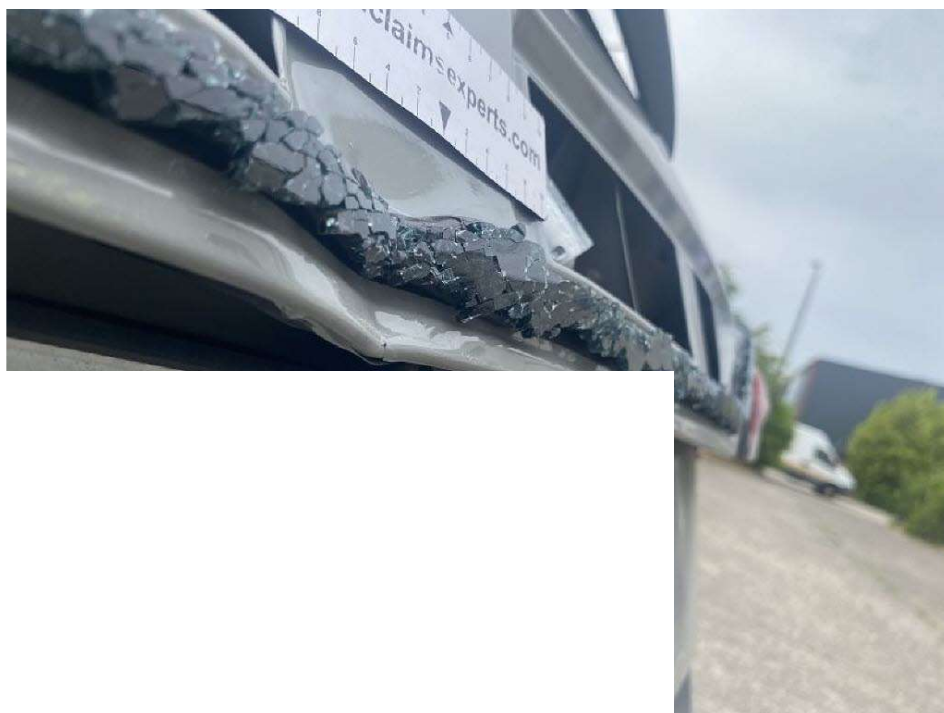
| <i>Heckdeckel deformiert</i> | <i>/ ersetzen</i> |

Bild 9 Heckdeckel deformiert

Bild 10 Heckdeckel deformiert

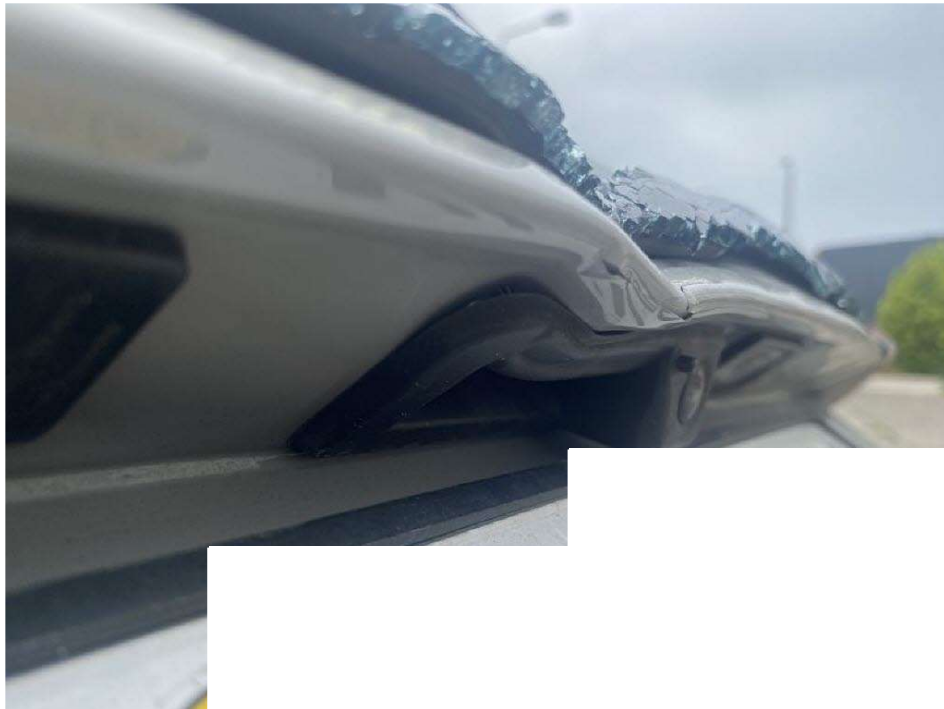
| <i>Griff Heckdeckel verformt</i> | <i>/ ersetzen</i> |

Bild 11 Griff Heckdeckel verformt

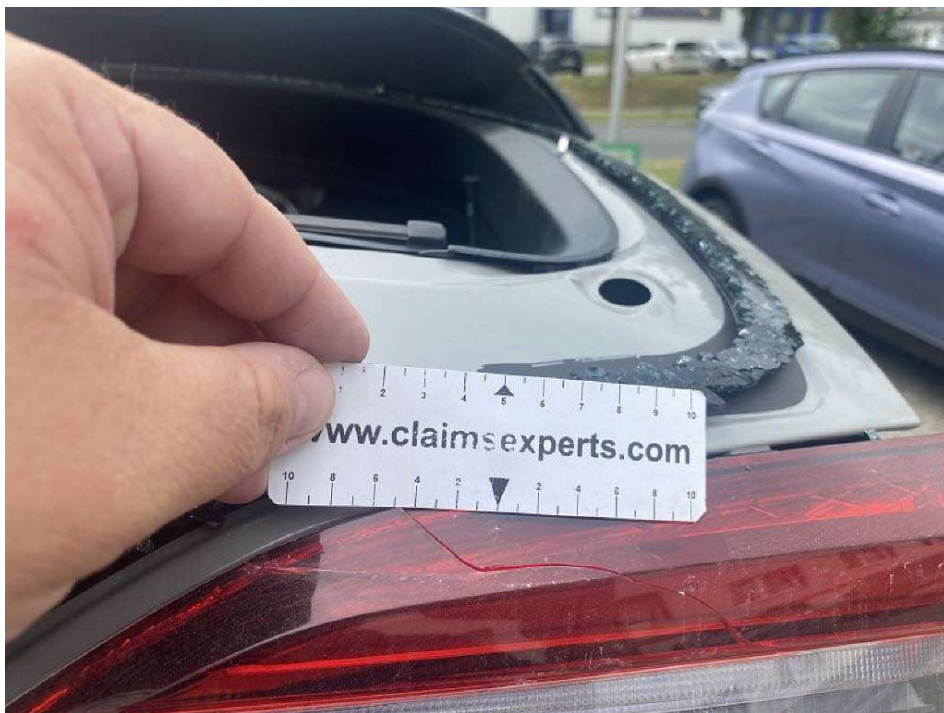
| <i>Rückleuchte hinten rechts gebrochen</i> | <i>/ ersetzen</i> |

Bild 12 Rückleuchte hinten rechts gebrochen

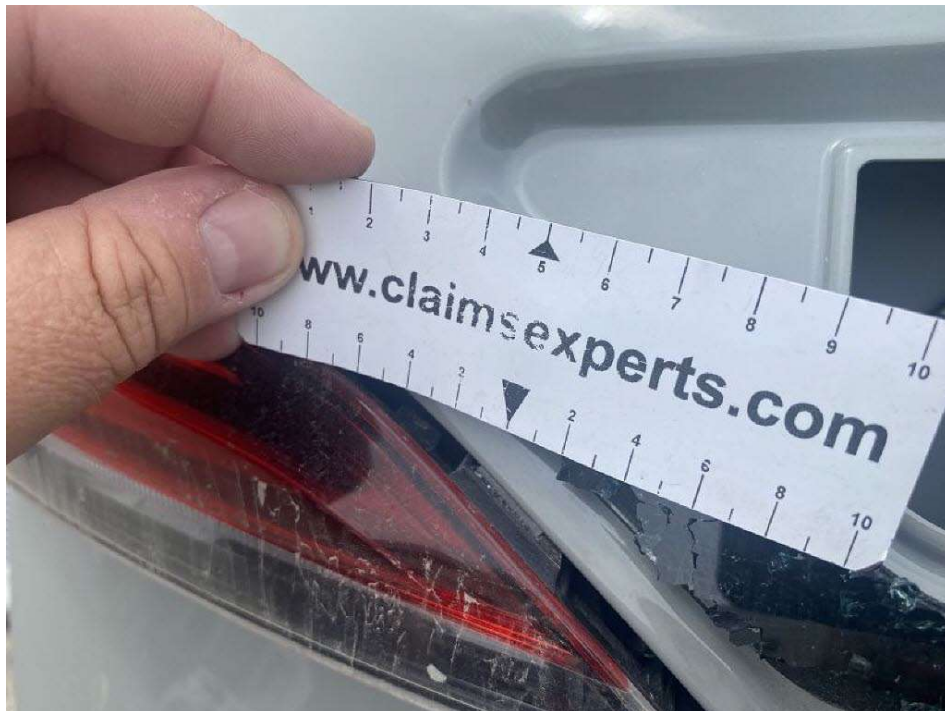
| <i>Rückleuchte hinten links verformt</i> | <i>/ ersetzen</i> |

Bild 13 Rückleuchte hinten links verformt

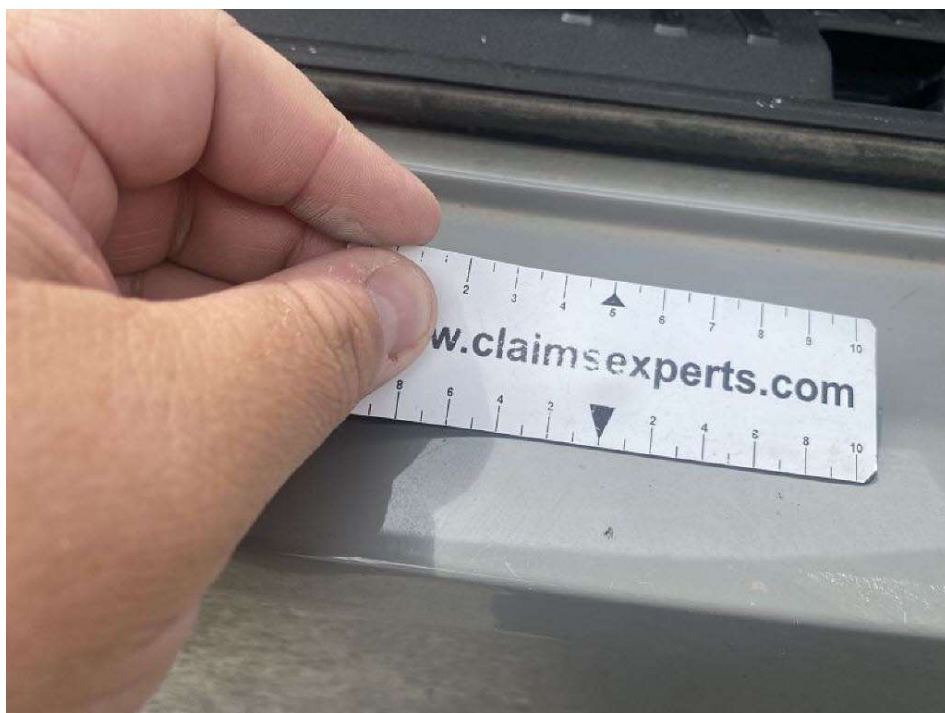
| <i>Stoßfängerverkleidung hinten kratzbeschädigt</i> | <i>/ instandsetzen</i> |

Bild 14 Stoßfängerverkleidung hinten kratzbeschädigt

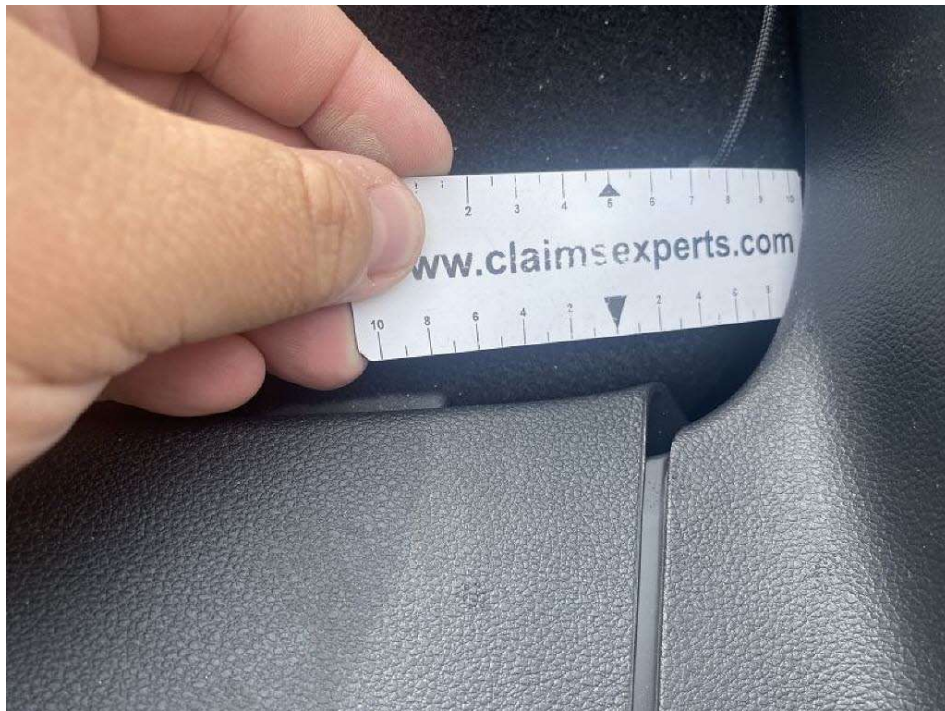
Bild 15 Verkleidung Heckdeckel verformt

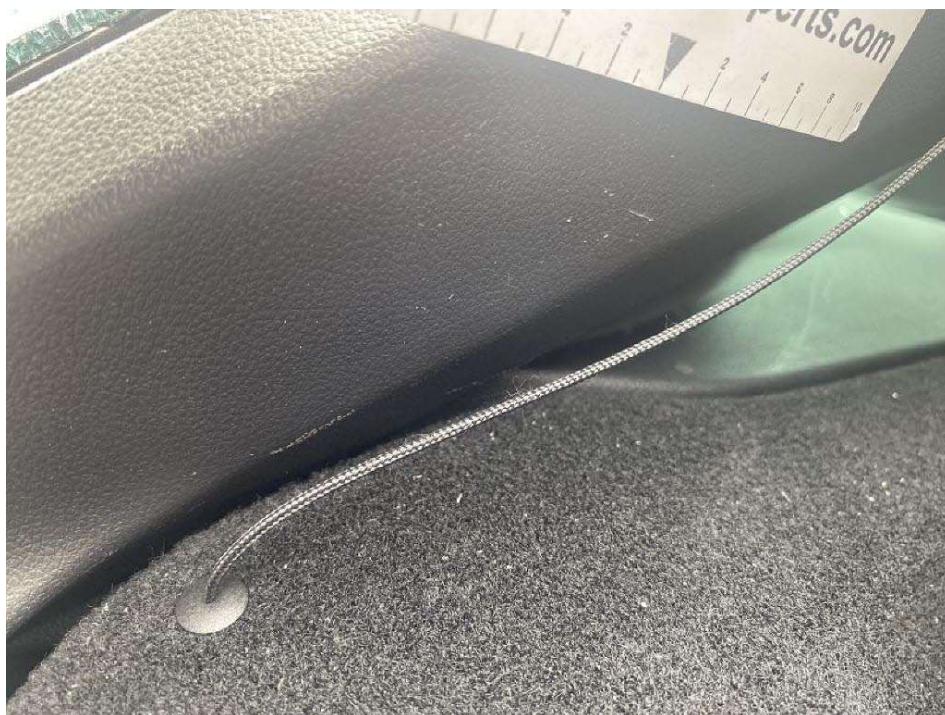
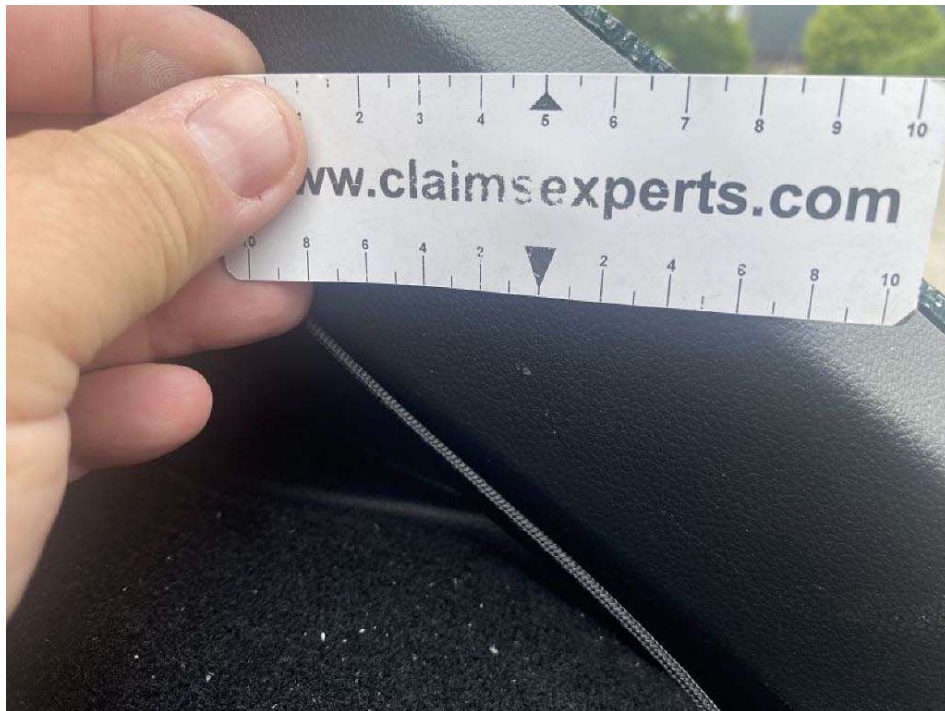
| <i>Verkleidung Heckdeckel kratzbeschädigt</i> | <i>/ ersetzen</i> |

Bild 16 Verkleidung Heckdeckel kratzbeschädigt

Bild 17 Verkleidung Heckdeckel kratzbeschädigt

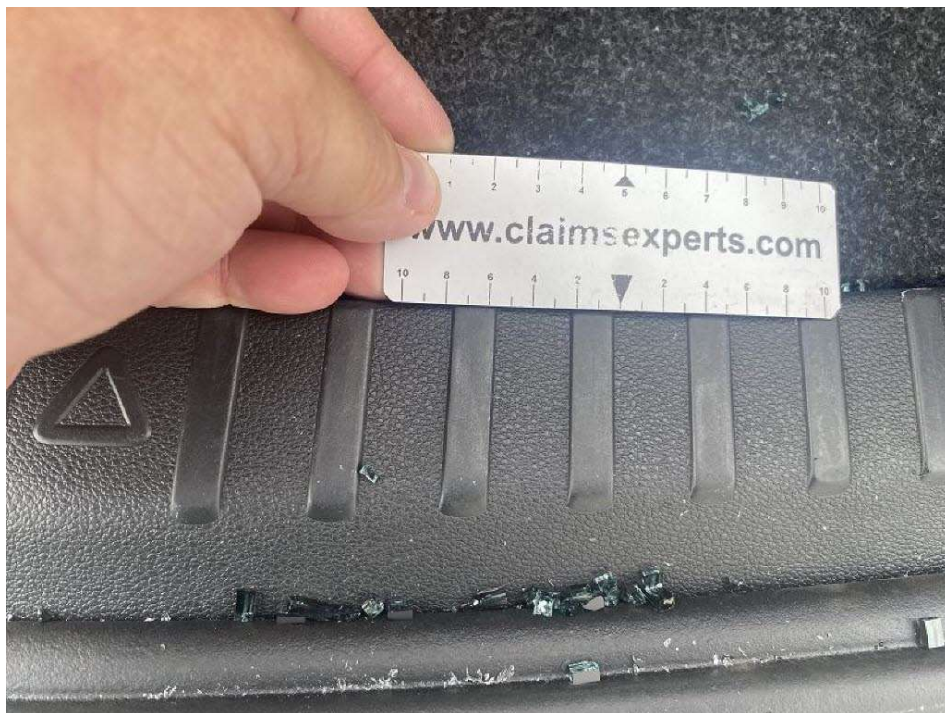
Bild 18 Verkleidung Heckblech kratzbeschädigt

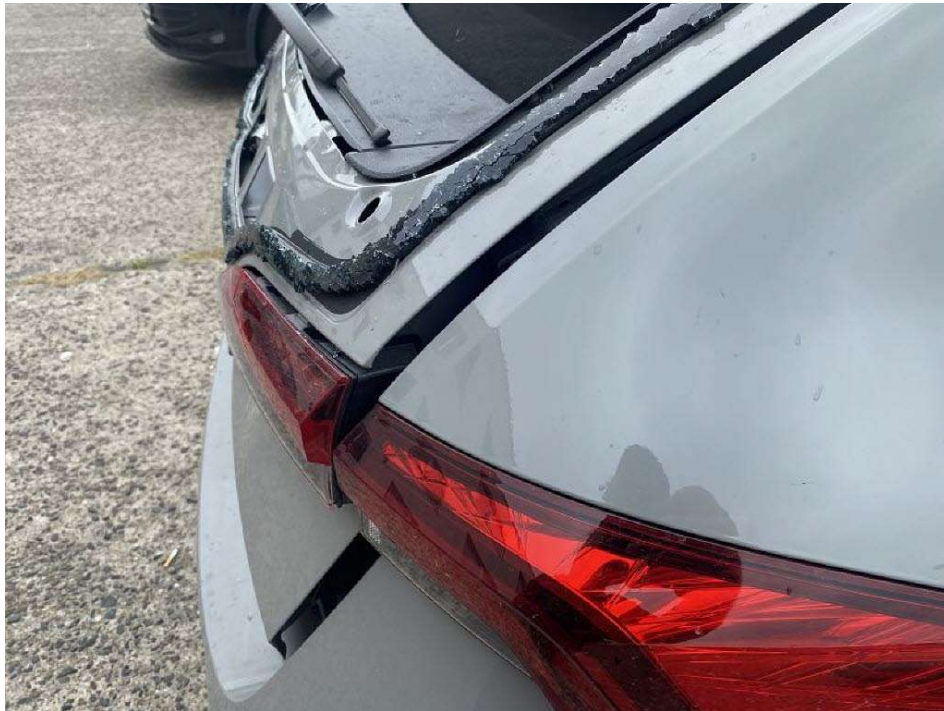
| <i>Schloß Heckdeckel verformt</i> | <i>/ ersetzen</i> |

Bild 19 Schloß Heckdeckel verformt
