Halter		Besichtigungszustand	ausreichend
Kennzeichen		Laufleistung (abgelesen)	33.606 km
Hersteller	Volkswagen	Restlauf bis Service	592 Tag(e)
Typ/Modell	ID.3 PRO 150 KW	HU (Bericht lag nicht vor)	12/2026
Fahrgestellnummer	WWZZZE1ZNP016982	Leistung / Hubraum	70 kW
Erstzulassung	07.12.2021	Polster/Farbe	/
Letzte Wartung		Lackierung	
Kraftstoffart	Elektro	Getriebe	Automatik

Zustandsbericht

Besichtigungsdatum: 04.05.2026
Protokollnummer: 45262130
Anlieferungsdatum: 04.05.2026

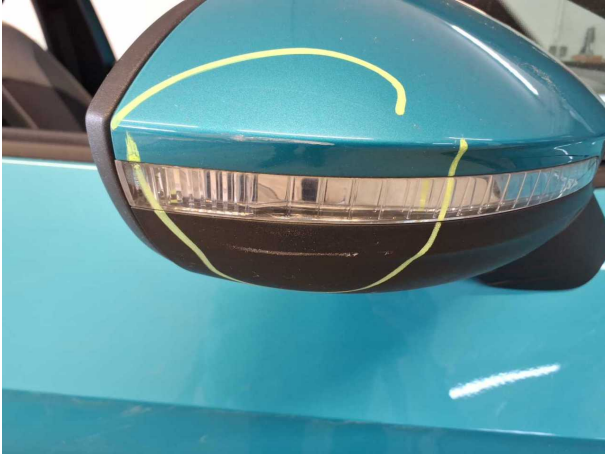
Beschädigung #3: Außenspiegel rechts: Spiegelgehäuse - verkratzt / verschürft - vermessen

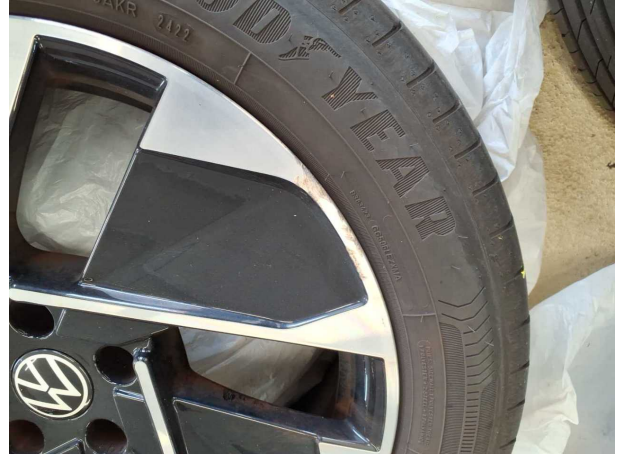
Beschädigung #4: 2.Radsatz: 1 Leichtmetallfelge - verkratzt / verschürft - Wertminderung

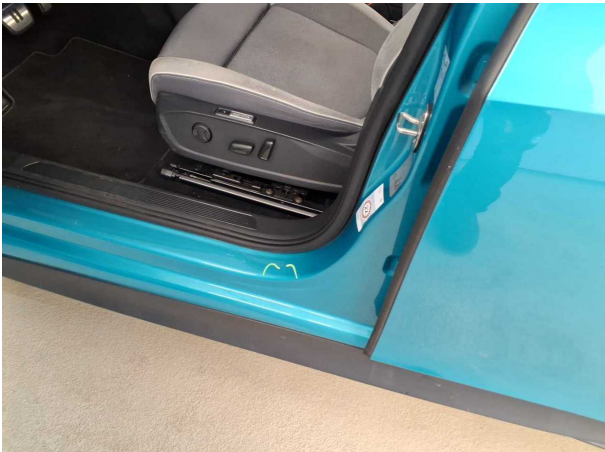
Beschädigung #5: Schweller links: Einstieg - Delle / Lackschade... Smart Repair

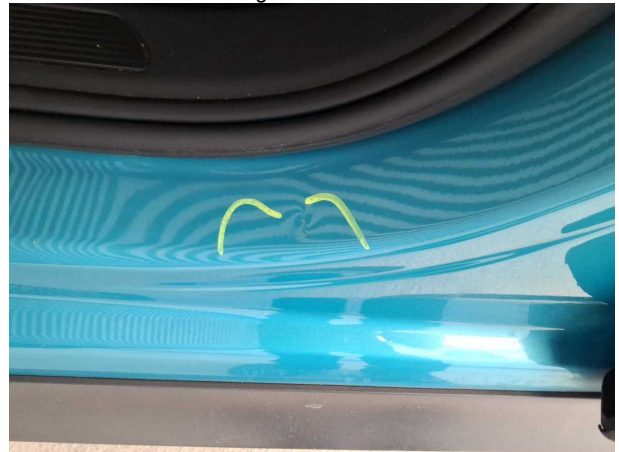
Beschädigung #5: Schweller links: Einstieg - Delle / Lackschaden - Smart Repair

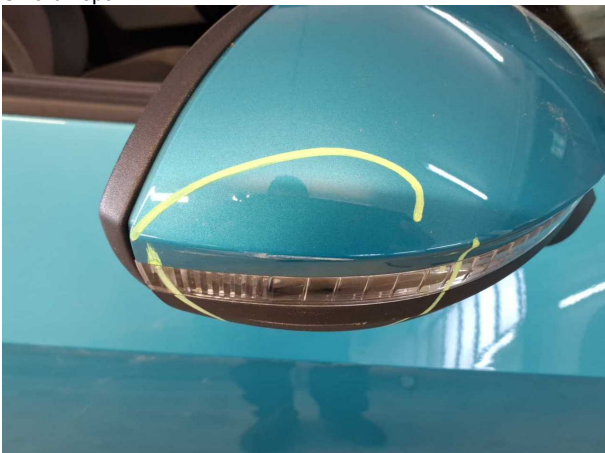
Beschädigung #6: Außenspiegel rechts: Abdeckkappe - verkratzt / verschürft - Smart Repair

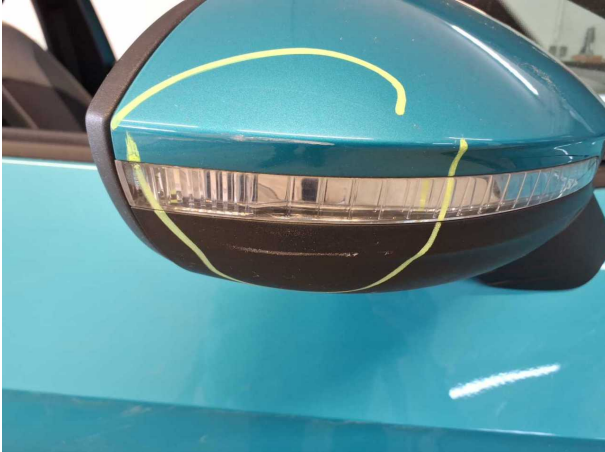
Damage #3: Wing mirror - right side: Mirror housing - Scratched - Measure

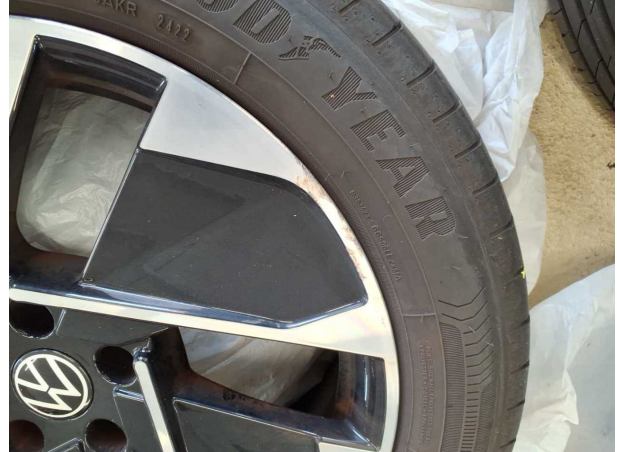
Damage #4: 2nd wheel set: 1 alloy rim - Scratched - Loss in value

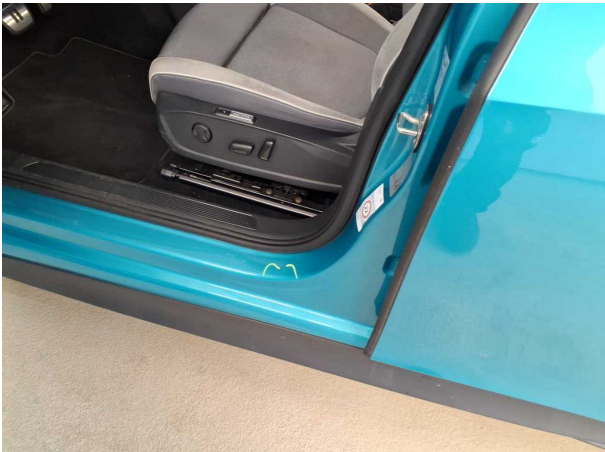
Damage #5: Sill - left side: Sill - Dent / paintcoat damage - Smart repair

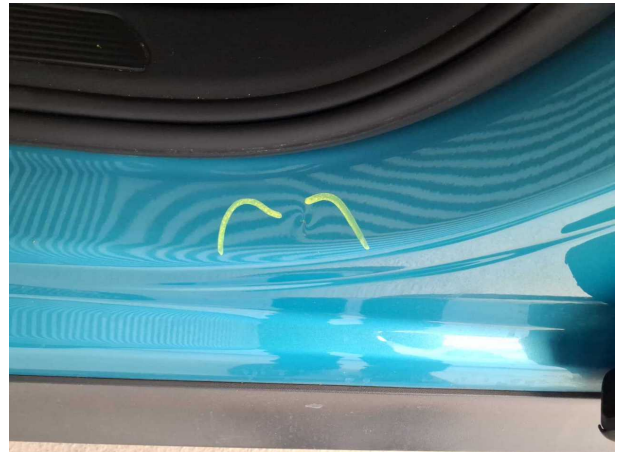
Damage #5: Sill - left side: Sill - Dent / paintcoat damage - Smart repair

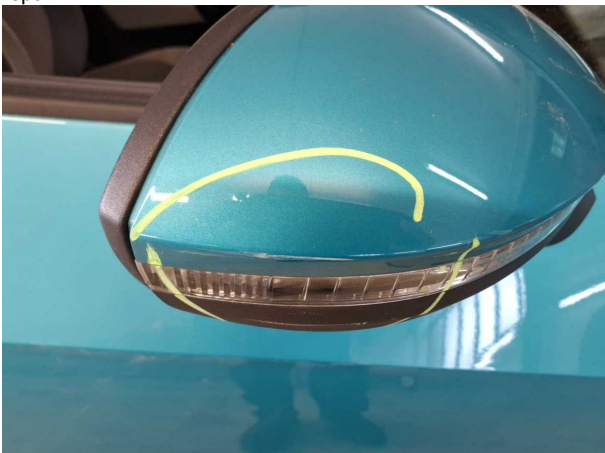
Damage #6: Wing mirror - right side: Cap - Scratched - Smart repair
