Cliente:	Northgate España Renting		
Número de informe:	126035151 - 0	Matrícula:	4063MFZ

Datos del Vehículo			
SKODA - KAMIQ (NW) 5P (19-)			
Número de bastidor:	TMBGR6NW0P3088139	Kilómetros:	175.052
Fecha matriculación:	03/04/2023	Fecha visita:	17/03/2026
Año de fabricación:	2023	Lugar de inspección:	VO-MADRID-GALILEO
Combustible:	Gasolina	Sistema de navegación:	No
Color:	Blanco Candy UNIFORM	Número de llaves:	1
Manual de mantenimiento:	SI	Propietario de vehículo:	NORTHGATE - 2814
Nivel combustible:	1/4	Ubicación vehículo:	C/GALILEO S/N

Informe del Inspector

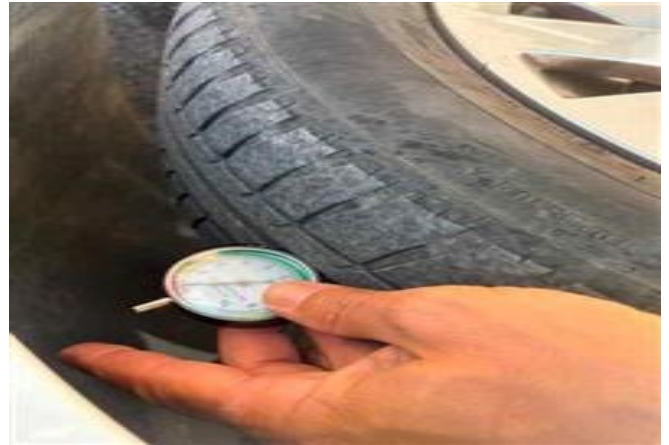
Vista Neumático Delantero Izquierdo

Carrocería:	Presenta daños leves por uso
Interior:	En buen estado acorde a tiempo y kilómetros
Motor y Cambio:	Anomalía en sensor de posición de árbol de levas Anomalía en catalizador Rasca la marcha atrás Embrague con claros síntomas de desgaste
Sistema Suspensión y Frenos:	En buen estado
Sistema Eléctrico:	No presenta anomalías
Neumáticos:	Delaneteros en mal estado
Observaciones:	Etiqueta medio ambiental C.

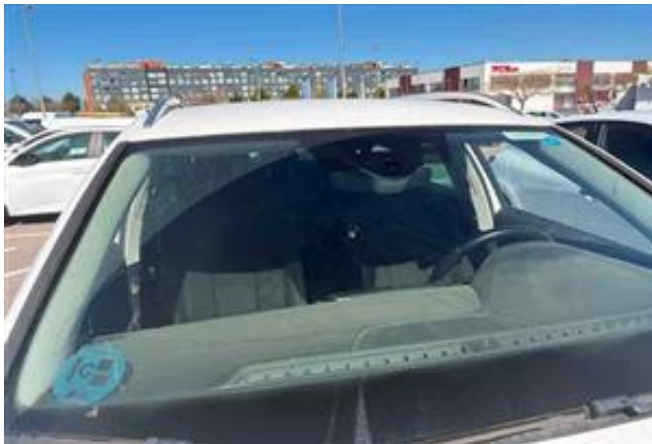
Daño Uso

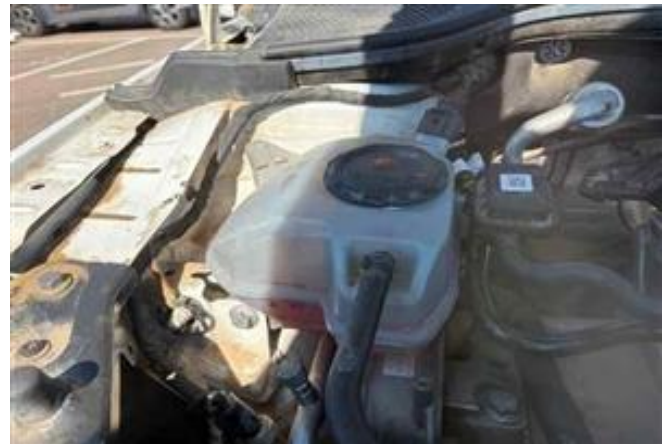
Daño Uso

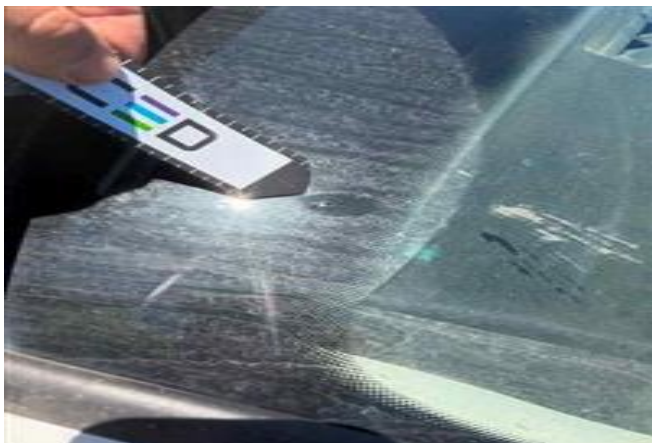
Daño Uso

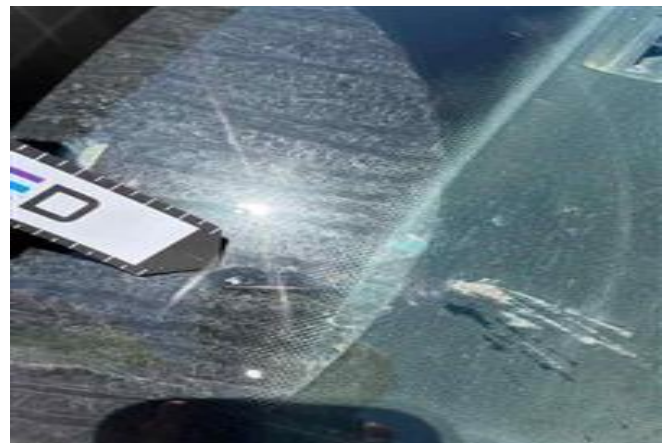
Daño Uso

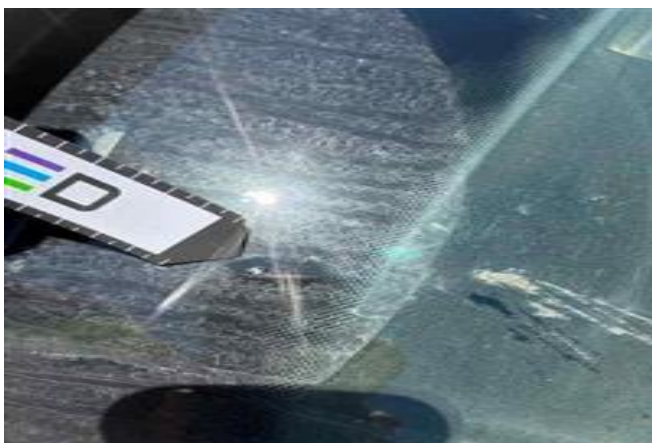
Daño Uso

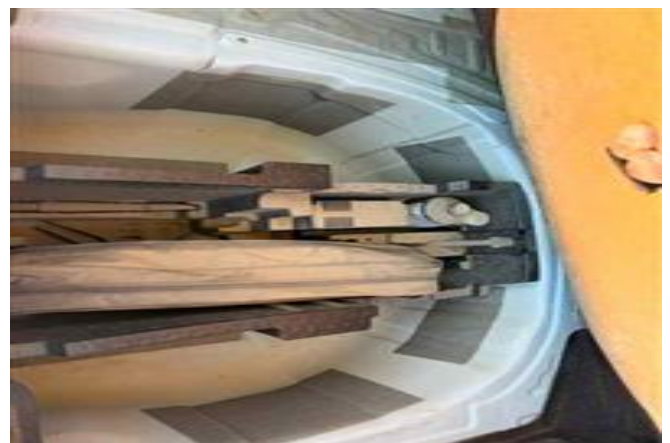
Daño Uso

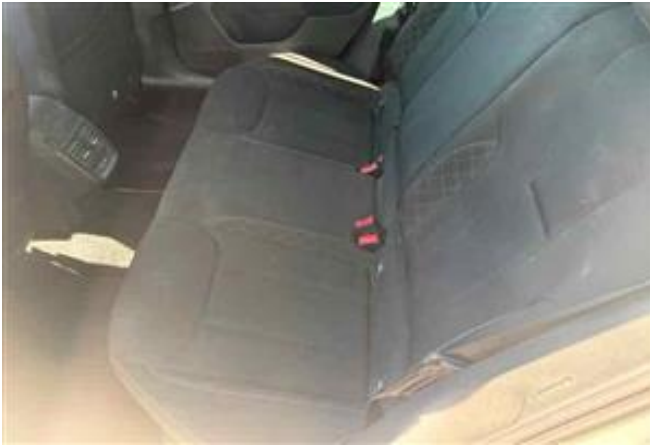
Daño Uso

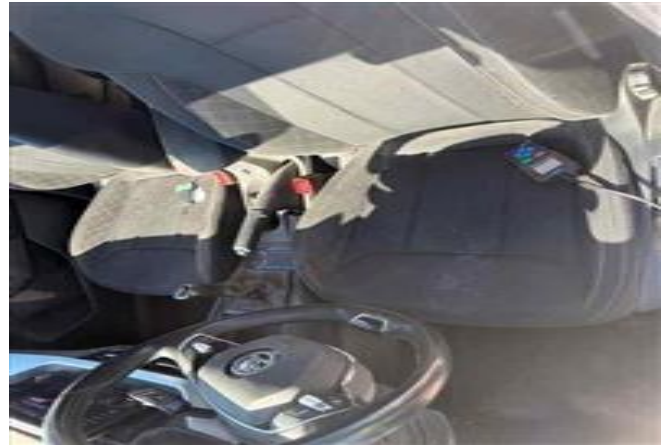
Daño Uso

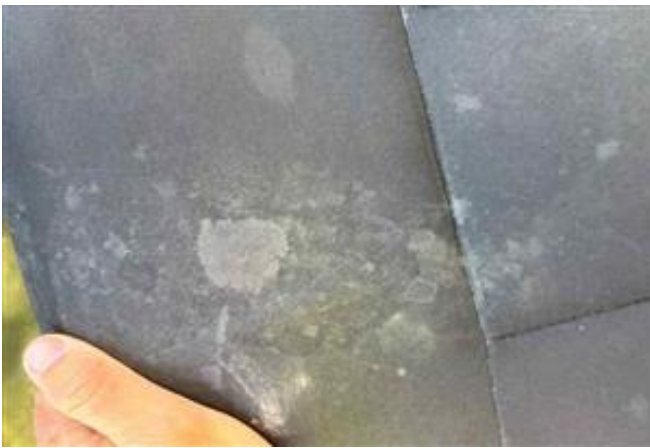
Daño Uso

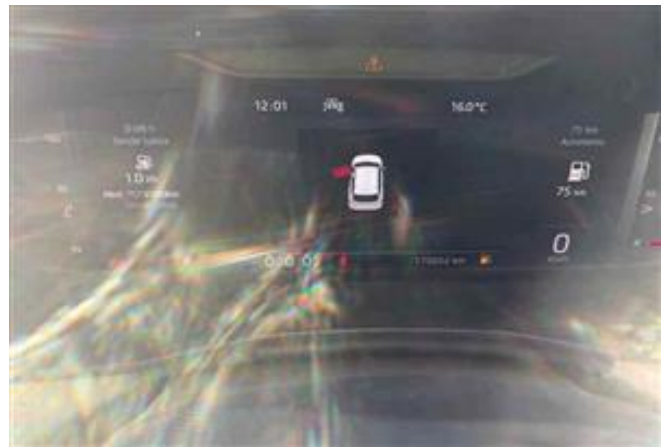
Daño Uso

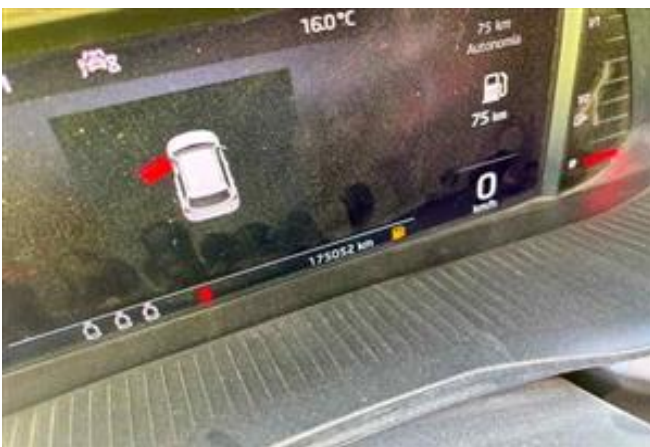
Daño Uso

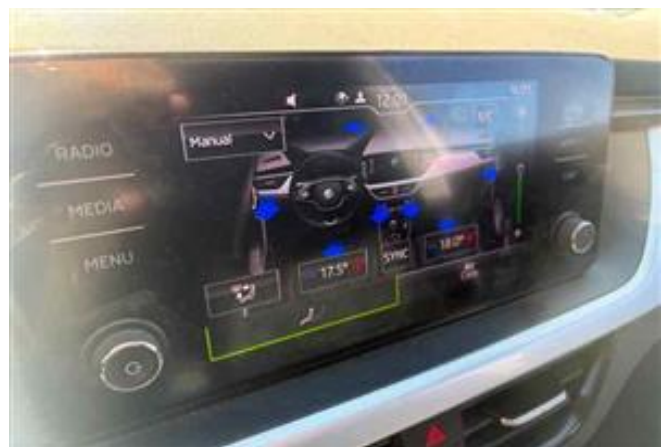
Daño Uso

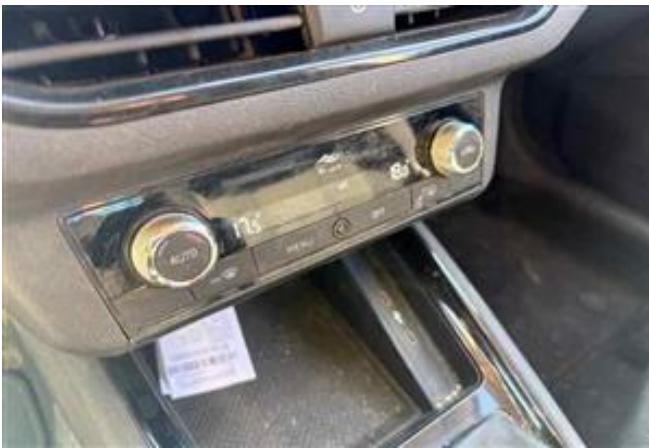
Daño Uso

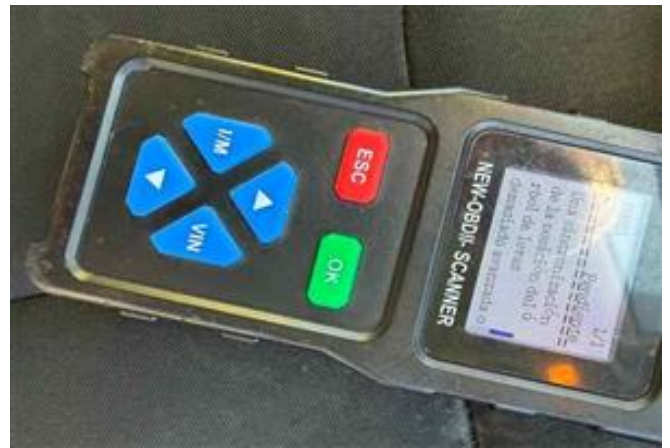
Daño Uso

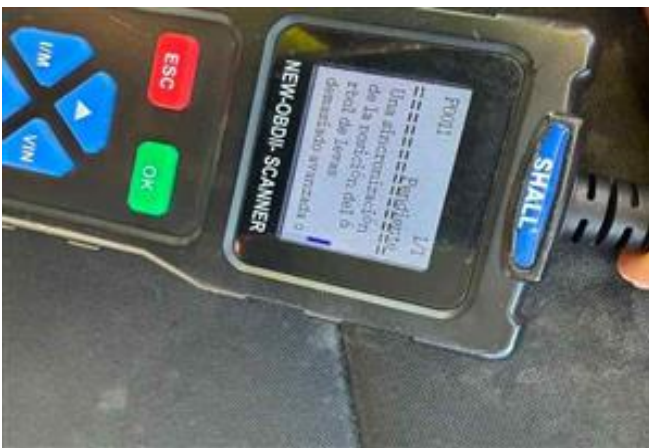
Daño Uso

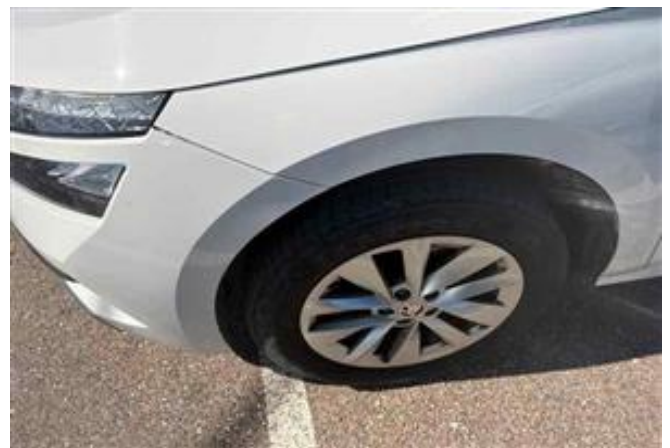
Daño Uso

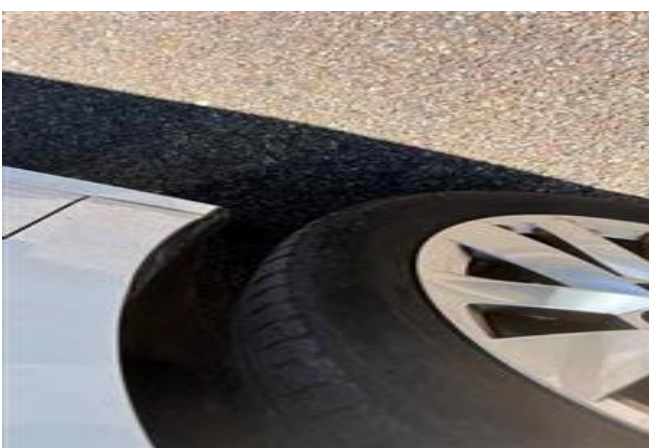
Daño Uso

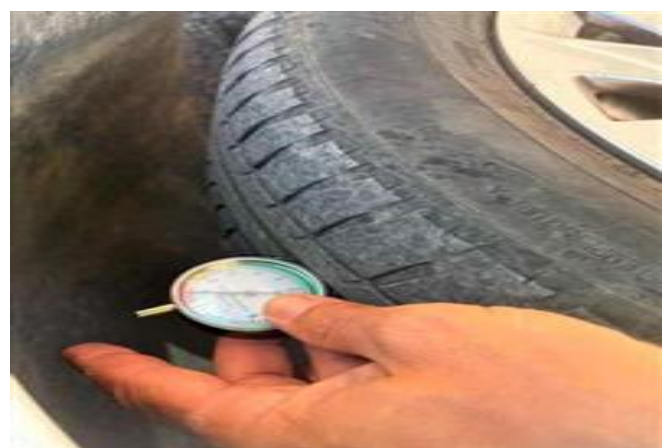
Daño Uso

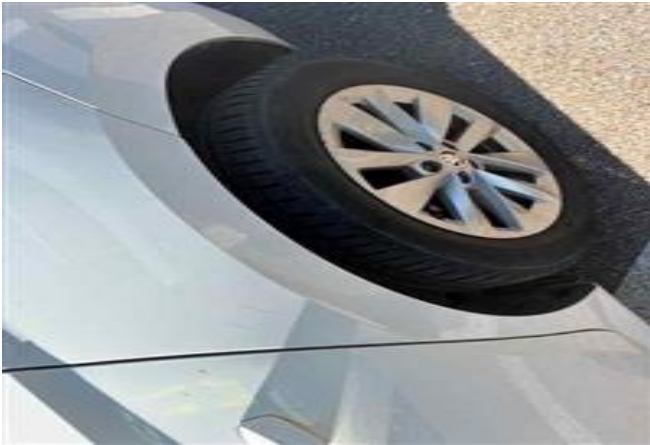
Daño Uso

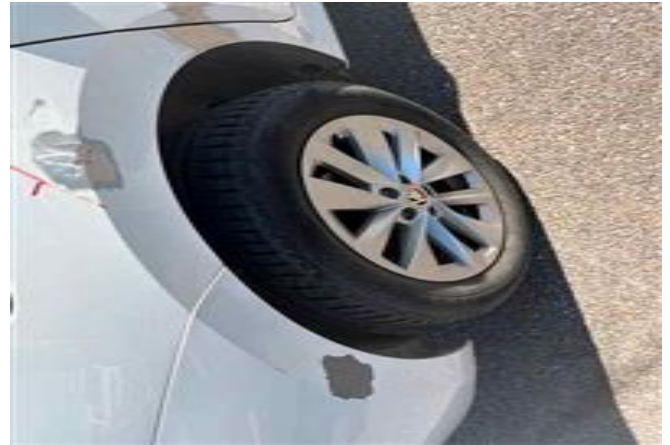
Daño Uso

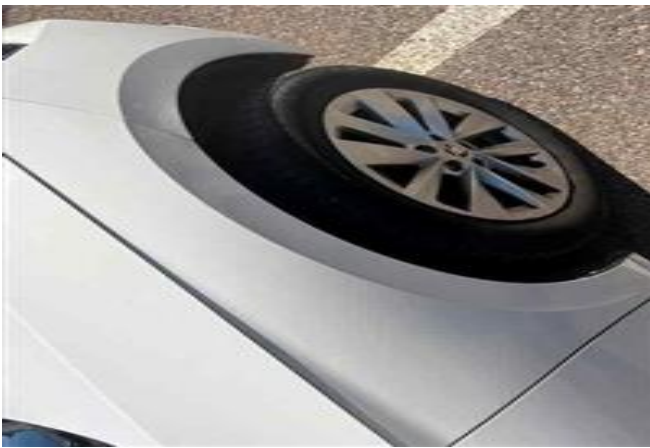
Daño Uso

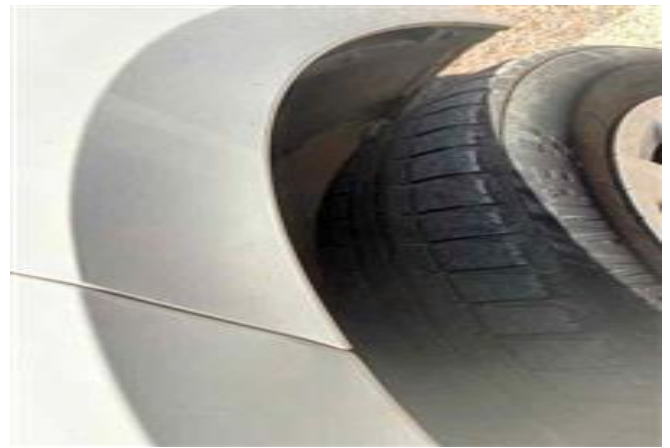
Daño Uso

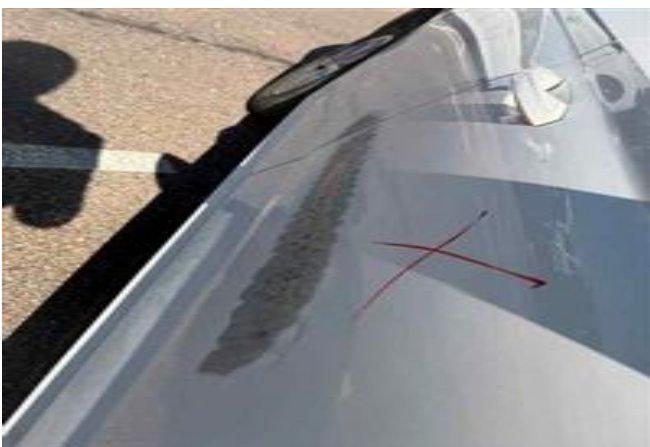
Daño Uso

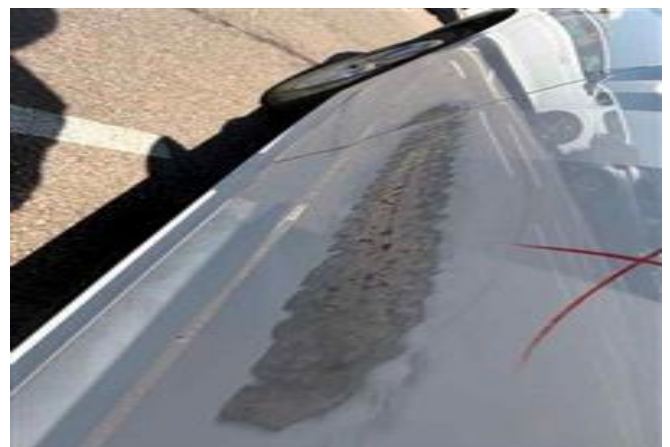
Daño Uso

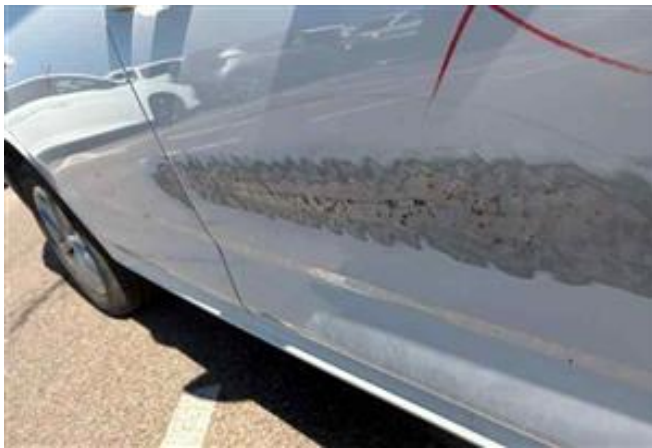
Daño Uso

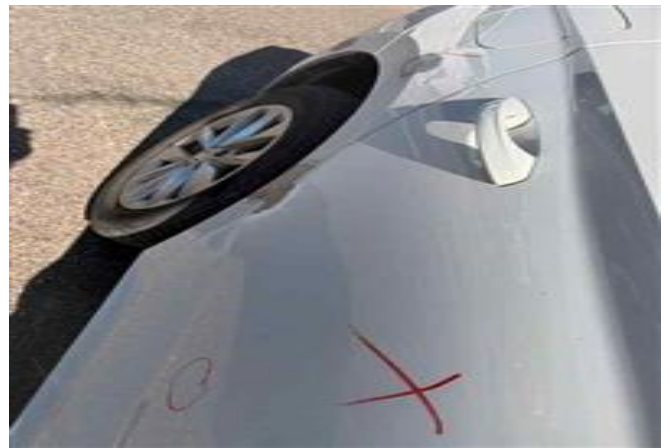
Daño Uso

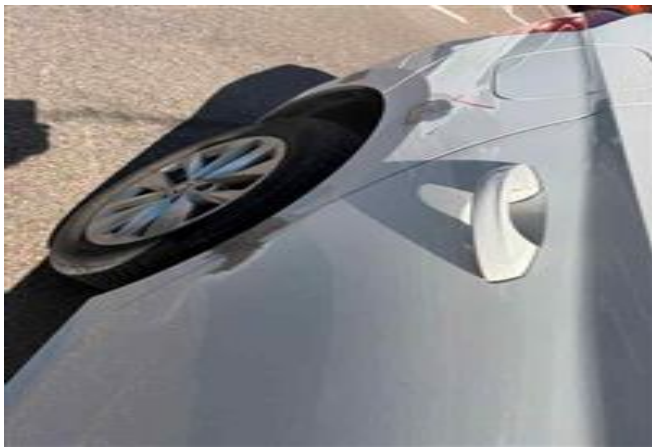
Daño Uso

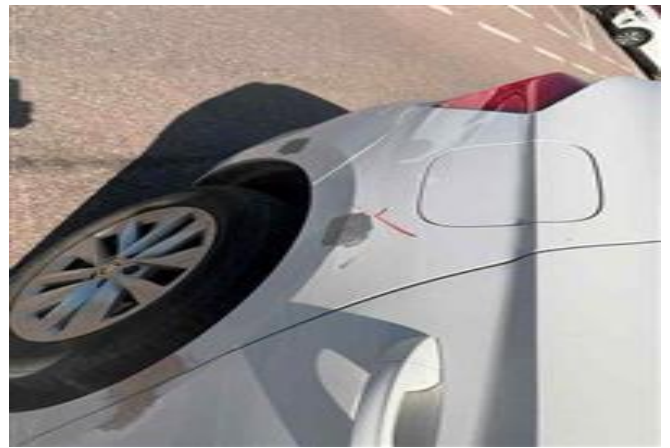
Daño Uso

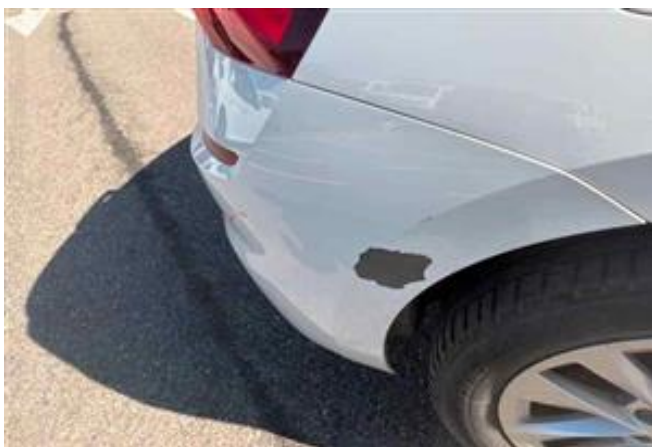
Daño Uso

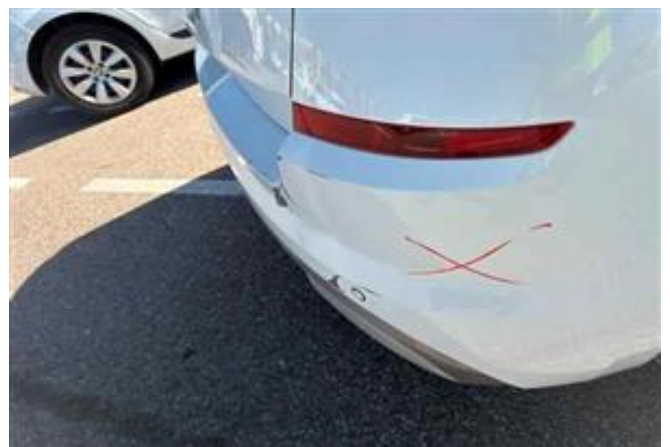
Daño Uso

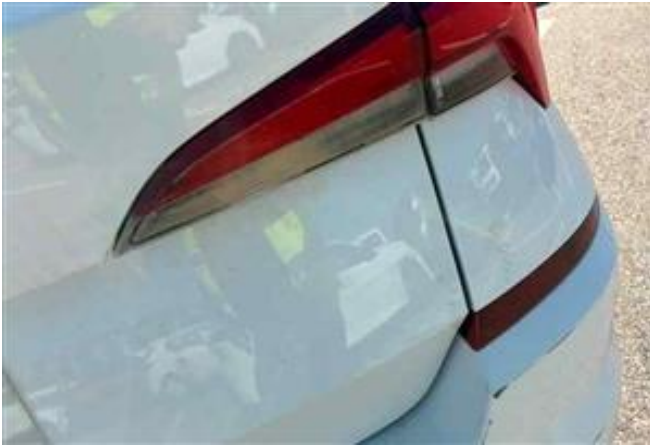
Daño Uso

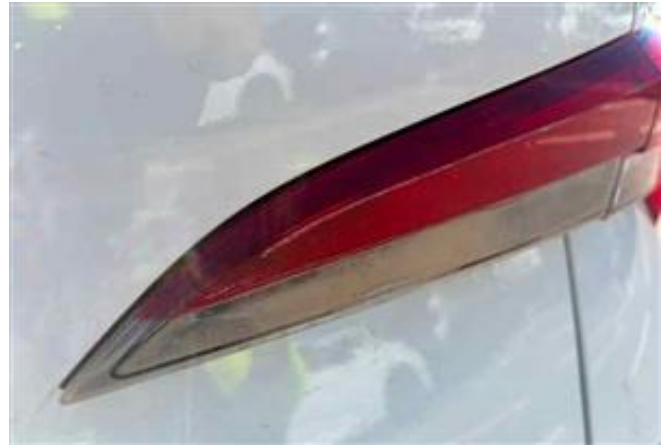
Daño Uso

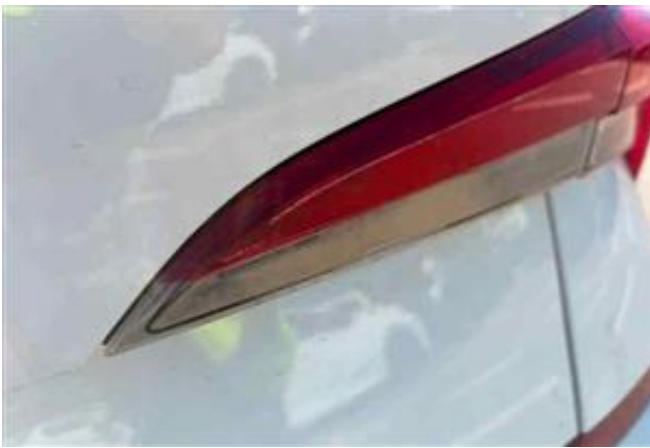
Daño Uso

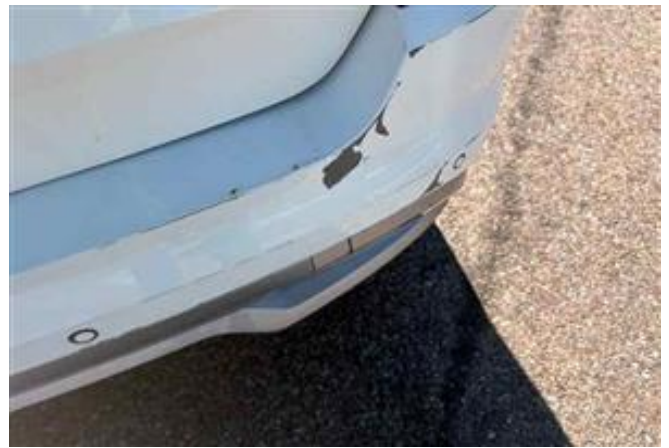
Daño Uso

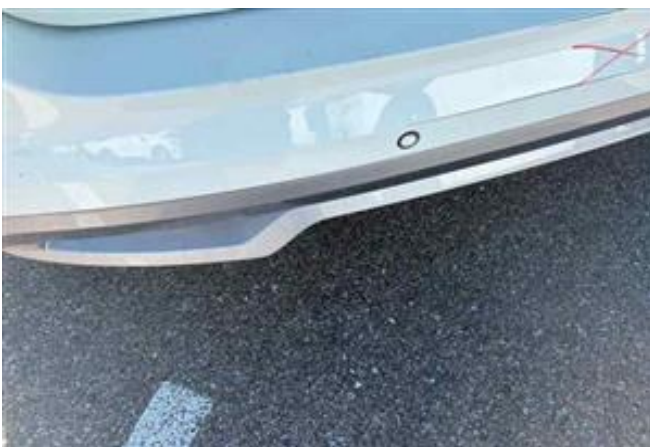
Daño Uso

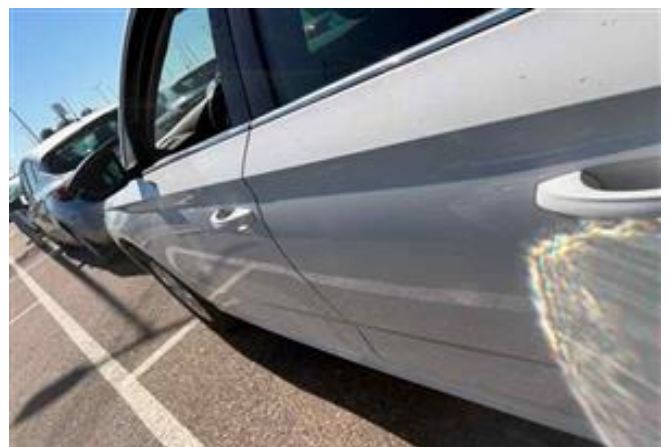
Daño Uso

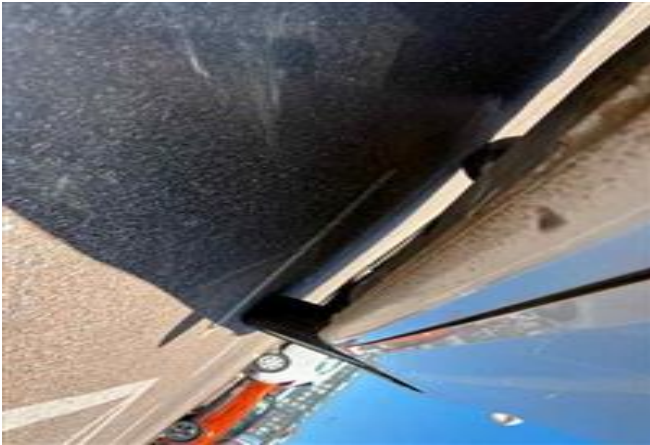
Daño Uso

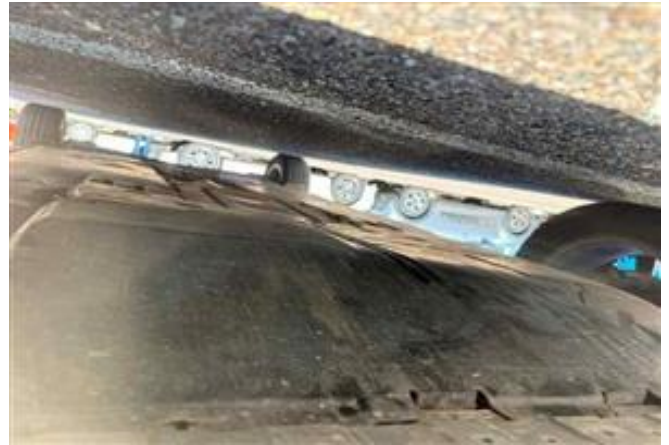
Daño Uso

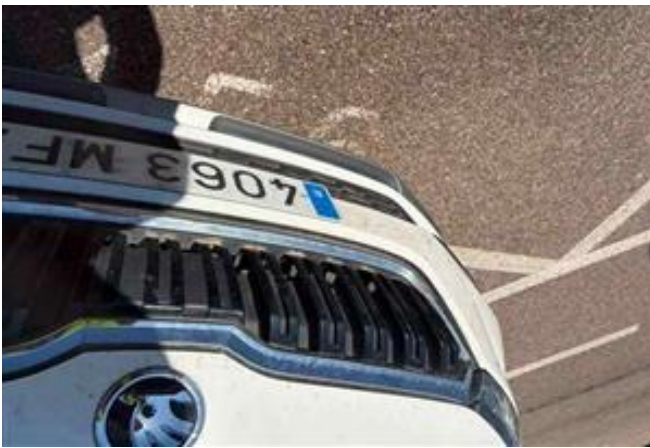
Daño Uso

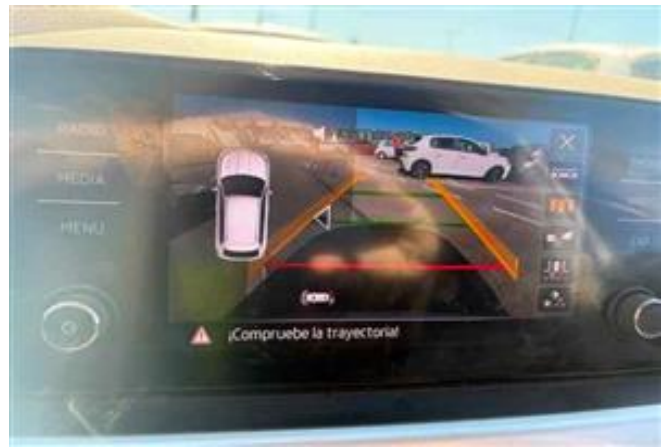
Daño Uso

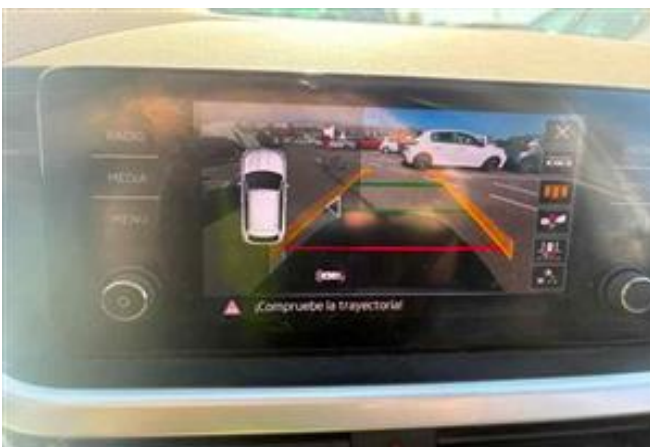
Daño Uso
