# Zustandsbericht

Protokollnummer: 46223716  
Auftrags-Nr / Referenz: 18114203\_1  
Besichtigungsdatum: 15.04.2026

Hersteller / Modell	CUPRA Formentor 1.5 TSI DSG		
Kennzeichen	WI-H 998	Fahrgestellnummer	VSSZZZKM0RR056710
Erstzulassung	24.04.2024	Laufleistung (abgelesen)	20.893 km
HSN/TSN	7593 / ARC 00165	Kraftstoffart / Zylinder	Benzin / 4
Fahrzeugart	Geländewagen	Antriebsart	Frontantrieb
Schadstoffklasse	EURO6;WLTP;AP;PI/CI; M, N...	Getriebe / Anzahl Gänge	Automatik
Farbe	Midnight Black (Y9T)	Besichtigungszustand	bedingt: Licht/Nässe/Schmutz
Leistung / Hubraum	110 kW / 1.498 ccm	Nächste HU	04/2027
Wartungsheft / Nachweis	nicht vorhanden	Restlauf bis Service	304 Tag(e)
Letzte Wartung		Polsterart	Stoff/Leder Kombination
Vorschaden	Keine Feststellbar	Polsterfarbe	Anthrazit-Schwarz
Nachlackierung	Feststellbar	zul. Gesamtgewicht	1.980 kg
Dokumente	ZB   vorhanden	Anzahl Halter	unbekannt
Schlüssel soll/ist	2/2	Anzahl Sitze / Türen	5 / 5
Vertragsnummer	18114203_1	Re-Import	Nein

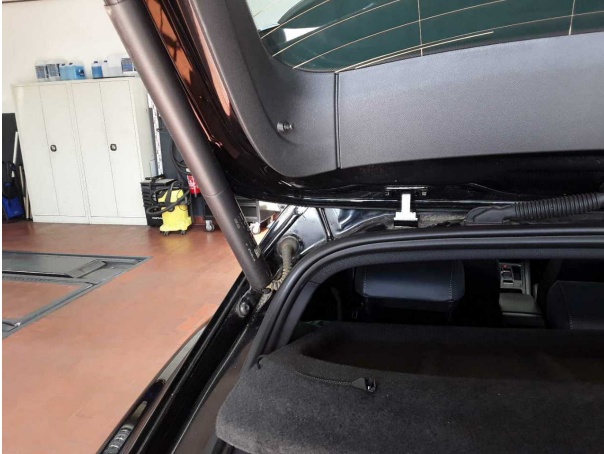
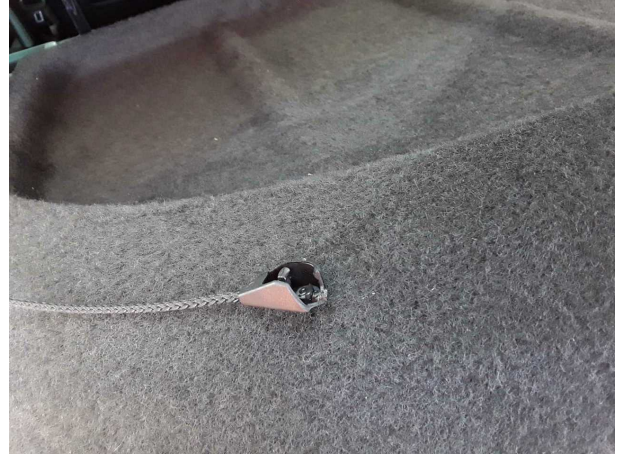
**Beschädigung #1:** Interieur: Laderraumabdeckung / Rollo (Halterung) - beschädigt - erneuern

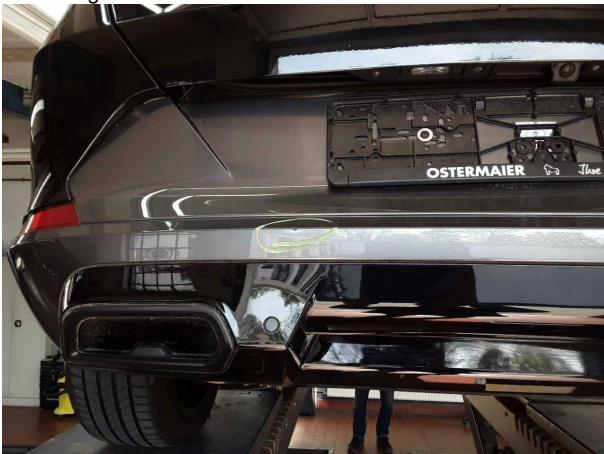
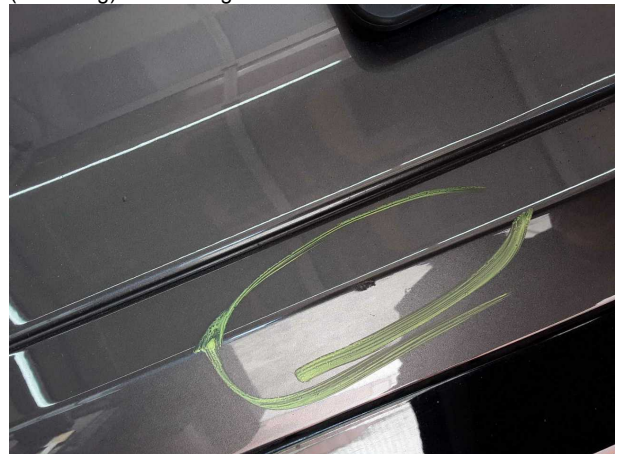
**Beschädigung #2:** Stossfänger hinten: Stossfänger hinten - Kratzer - Smart Repair

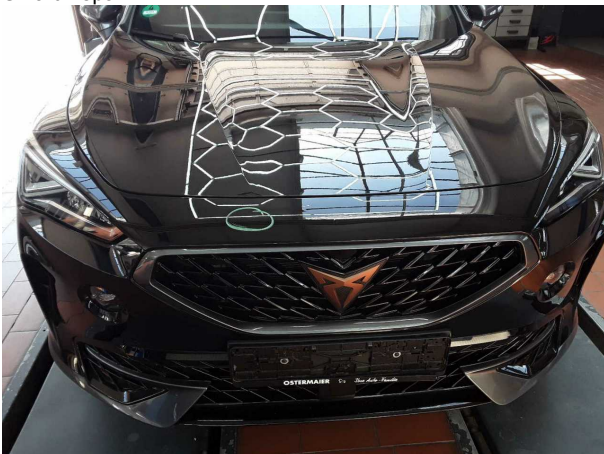
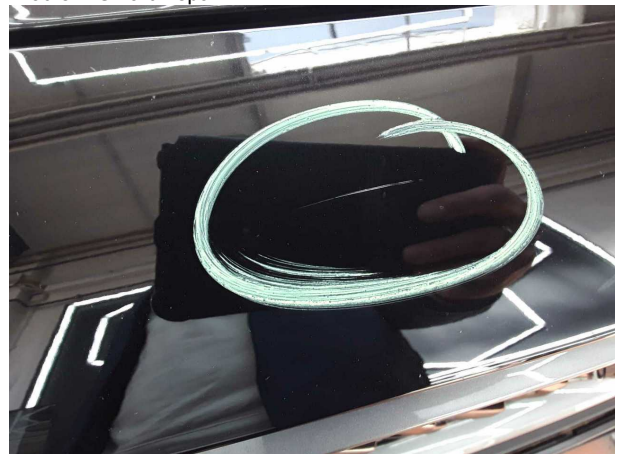
**Beschädigung #3:** Stossfänger vorn: Stossfänger vorn - Kratzer - Smart Repair

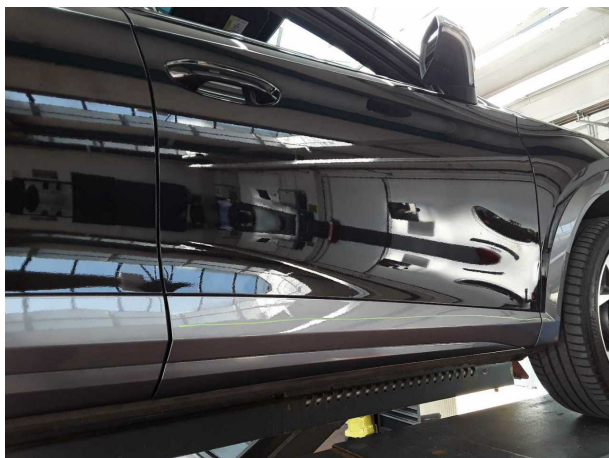
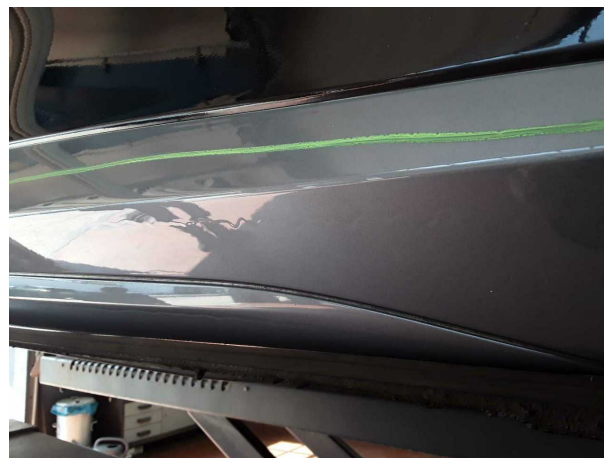
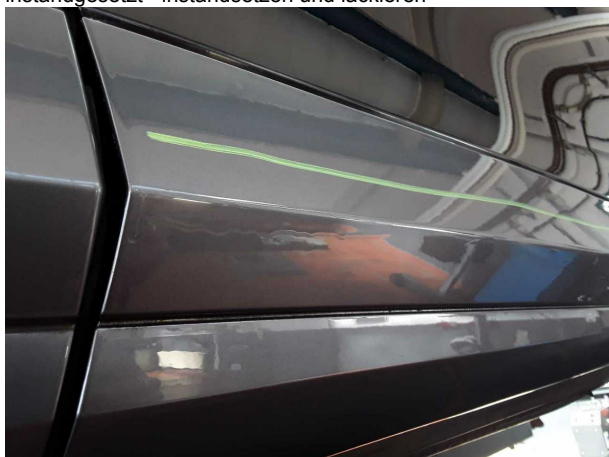
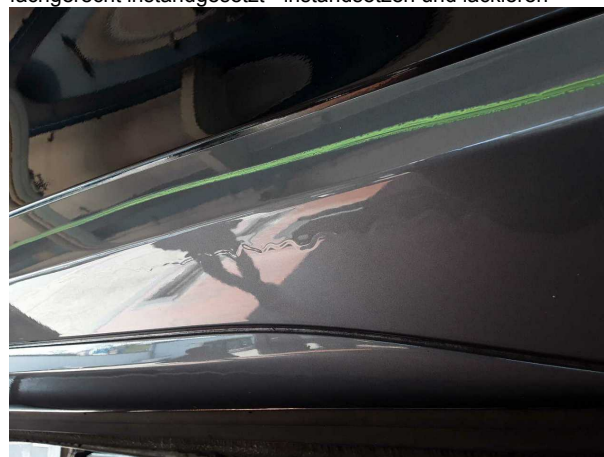
Nr.	Ort	Wertminderung
1	Tür vorne rechts, nicht fachgerecht ausgeführt, Reparurrechnung nicht vorhanden

**Beschädigung #5:** Tür vorn rechts: Tür (Lackläufer) - nicht fachgerec...  
instandgesetzt - instandsetzen und lackieren

**Beschädigung #5:** Tür vorn rechts: Tür (Lackläufer) - nicht  
fachgerecht instandgesetzt - instandsetzen und lackieren

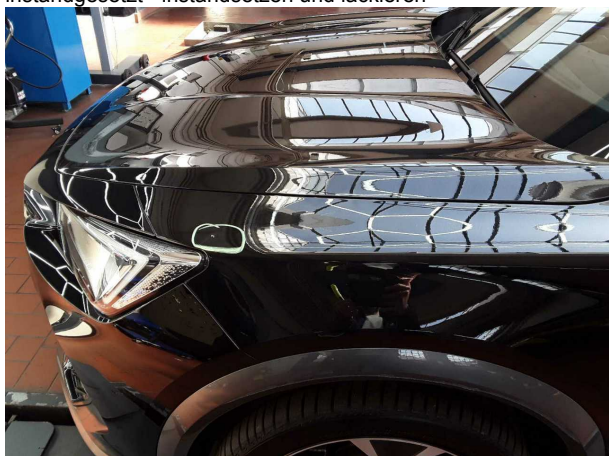
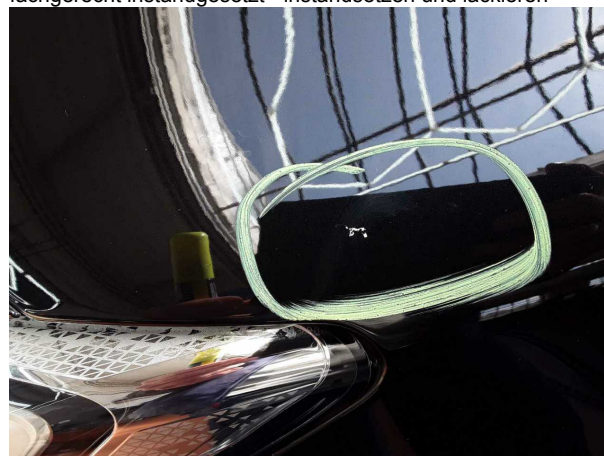
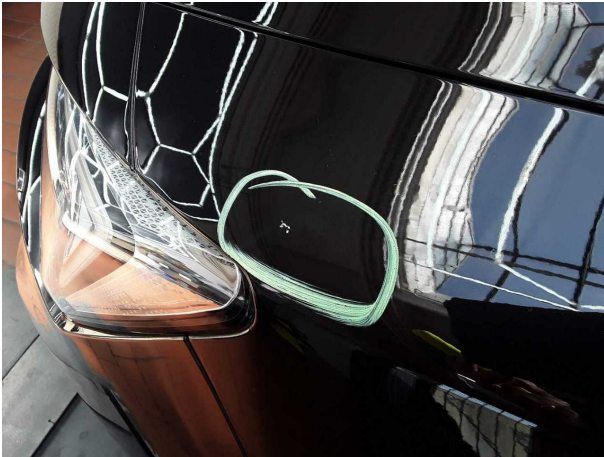
**Beschädigung #6:** Kotflügel links: Kotflügel links - Kratzer - lackieren

**Beschädigung #6:** Kotflügel links: Kotflügel links - Kratzer -  
lackieren
