**» Übersicht**

| <b>Auftrags-Nr:</b> | 1002374407 |
| <b>Berichts-Nr:</b> | 10267977 |
| <b>FIN:</b> | WVGZZZCSZNY013321 |

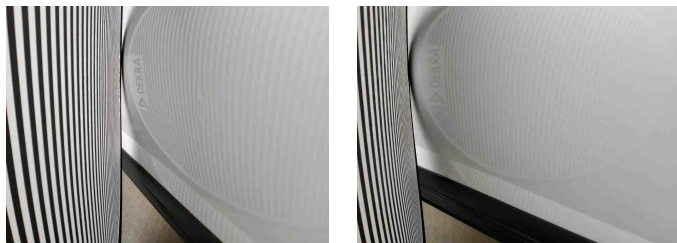
| Nr | Bauteil | Schadensbeschreibung | Reparaturempfehlung |
|---|---|---|---|
| 1 | Tür vorne rechts | Delle(n) | Kaltdrücken |

1 - Tür vorne rechts - Delle(n) - Kaltdrücken
