### Fahrzeugbeschreibung

Auftragsnummer: 56224G3277  
Erstzulassung: 20.05.2025  
CO<sub>2</sub>-Ausstoß (WLTP): 193 g/km

VIN: W1VVLGFZ4S4528463  
km-Stand: 52.266 km

## Angaben zum Fahrzeug

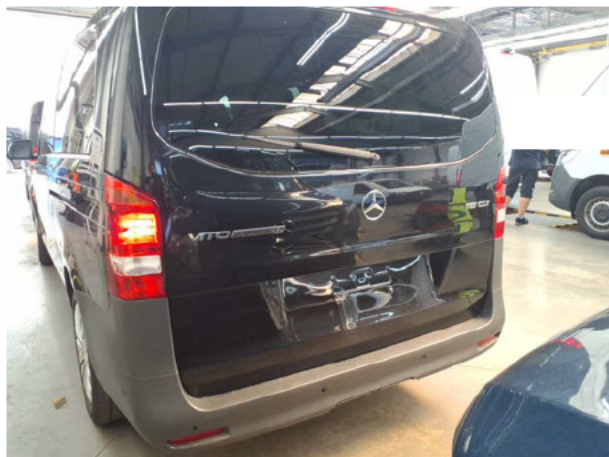
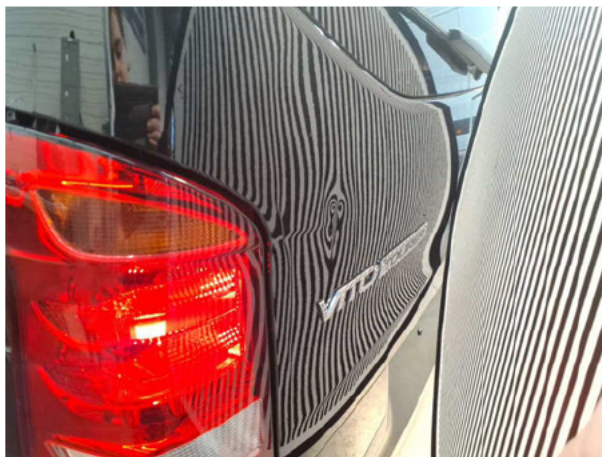
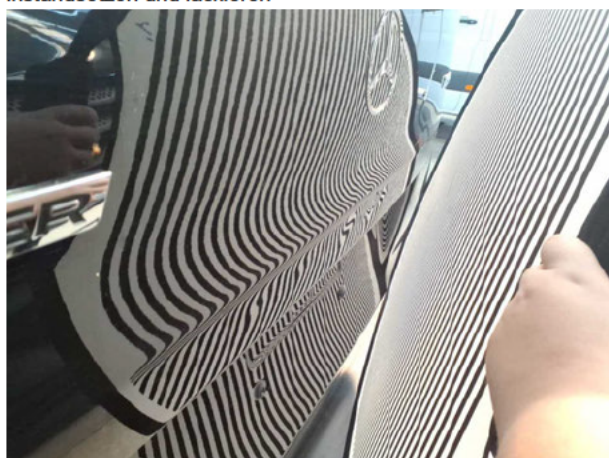
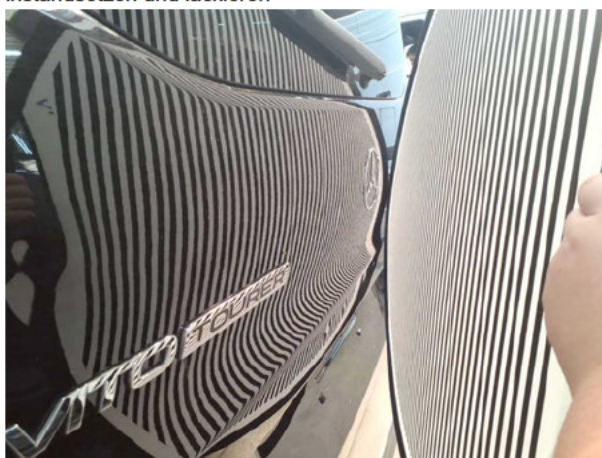
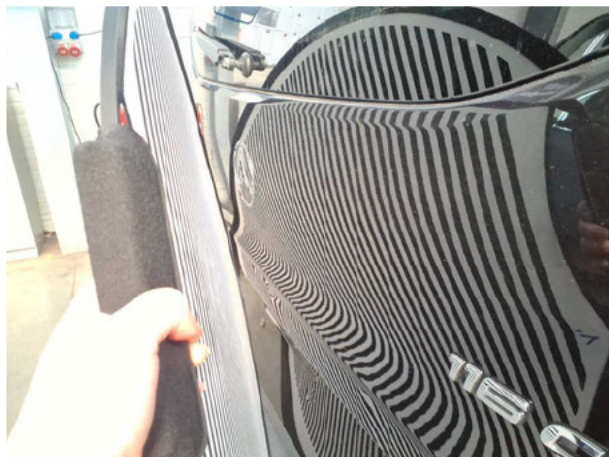
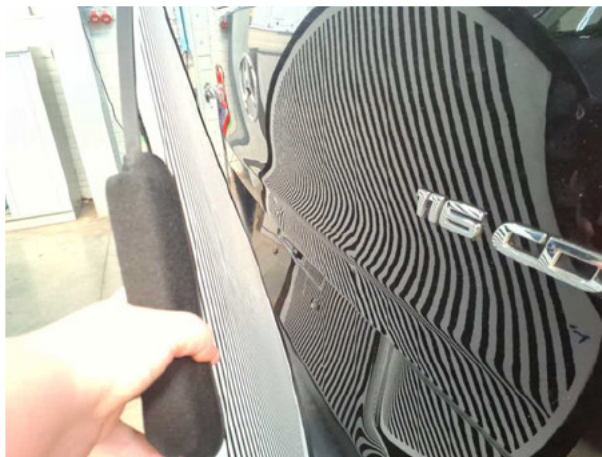
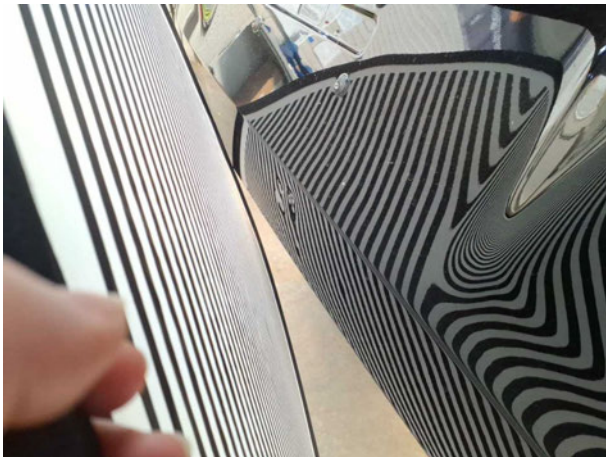
| Beschreibung | Kosten | Minderwert |
|---|---|---|
| Heckklappe/-tür - Heckklappe - Delle / Lackschaden - instandsetzen und lackieren | 509,45 € | 361,34 € |

Heckklappe/-tür: Heckklappe - Delle / Lackschaden -  
instandsetzen und lackieren

Heckklappe/-tür: Heckklappe - Delle / Lackschaden - instandsetzen und lackieren

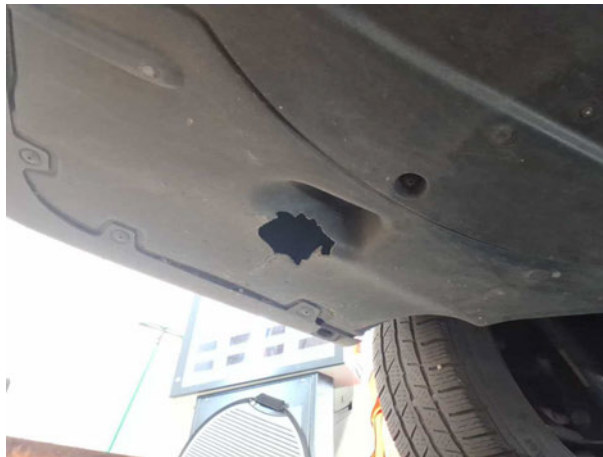
| Beschreibung | Kosten | Minderwert |
|---|---|---|
| Karosserie - Unterbodenverkleidung (H) - gebrochen / gerissen - erneuern | 130,59 € | 90,98 € |

Karosserie: Unterbodenverkleidung (H) - gebrochen / gerissen - erneuern

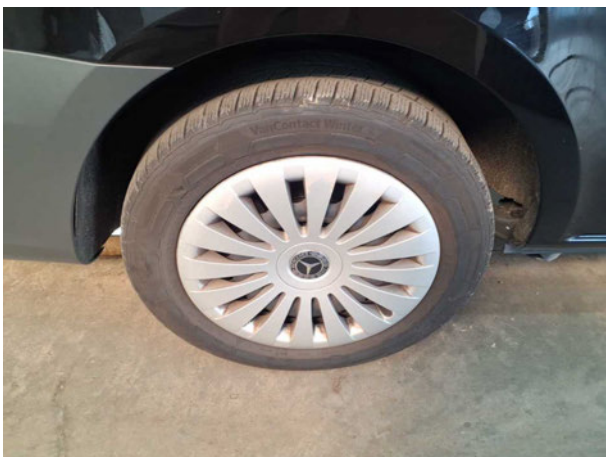
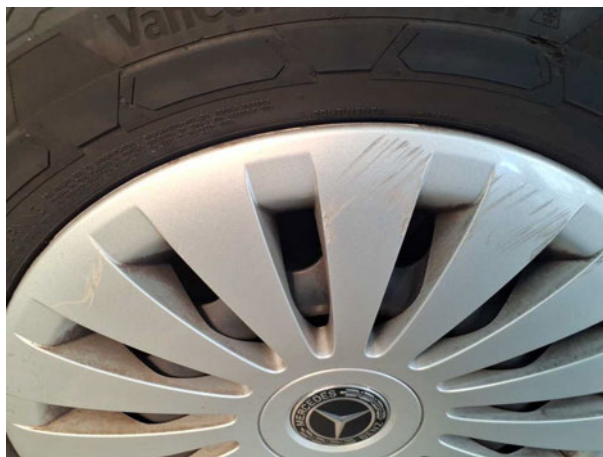
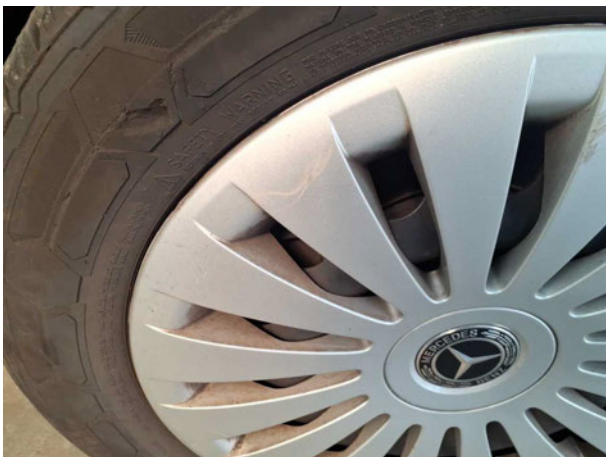
| Beschreibung | Kosten | Minderwert |
|---|---|---|
| Rad/Reifen - Radblende hinten rechts - verkratzt / verschürft - erneuern | 44,13 € | 30,88 € |

Rad/Reifen: Radblende hinten rechts - verkratzt / verschürft - erneuern

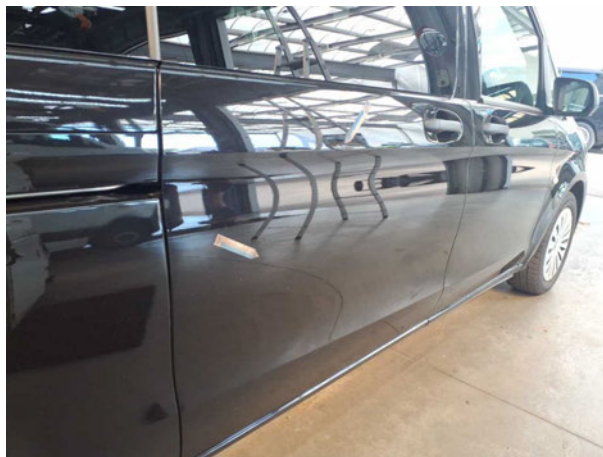
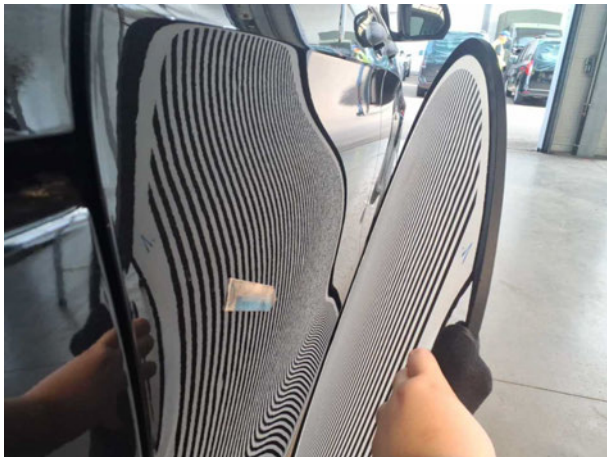
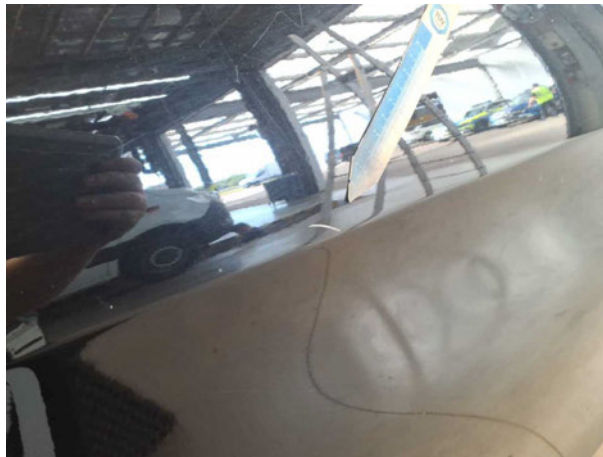
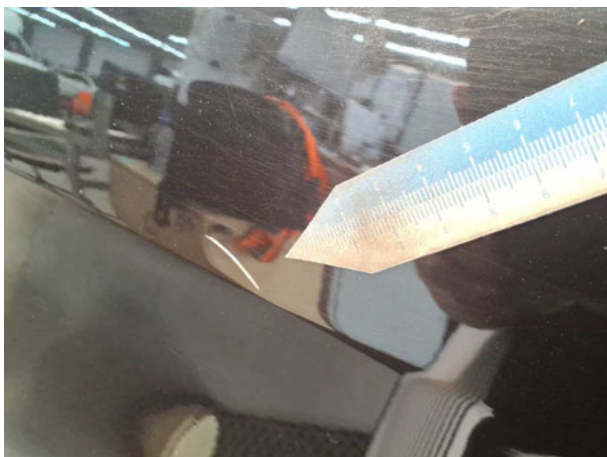
| Beschreibung | Kosten | Minderwert |
|---|---|---|
| Schiebetür rechts - Schiebetür mit Glasscheibe - Delle / Lackschaden -<br>instandsetzen und lackieren | 319,18 € | 226,66 € |

Schiebetür rechts: Schiebetür mit Glasscheibe - Delle / Lackschaden - instandsetzen und lackieren

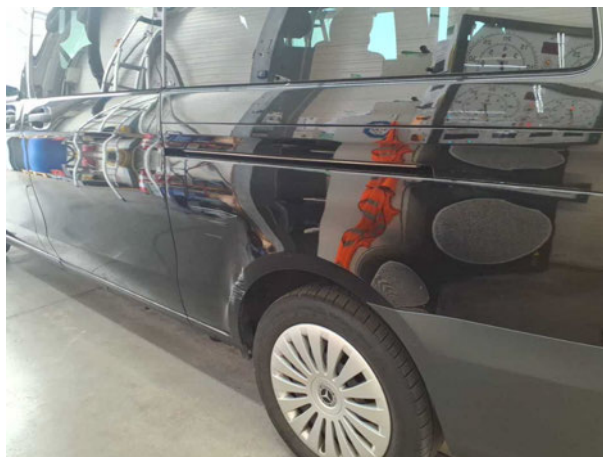
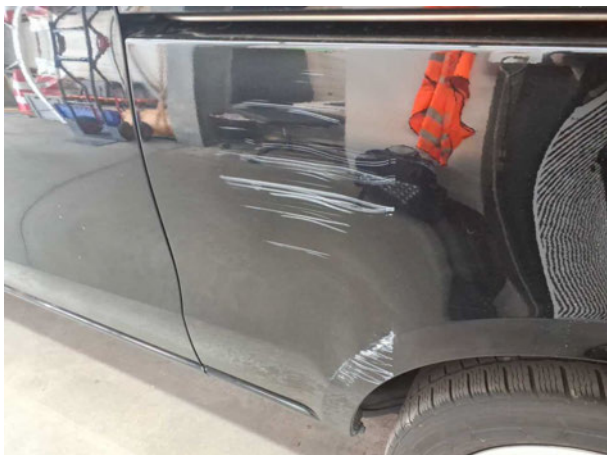
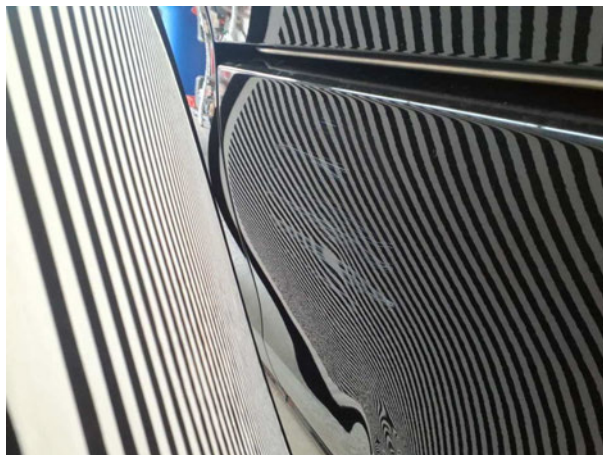
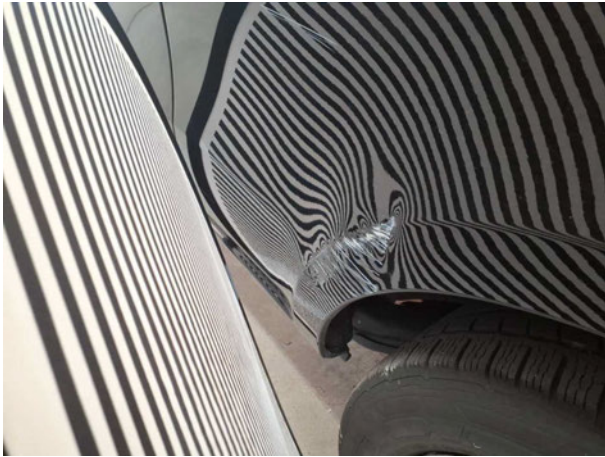
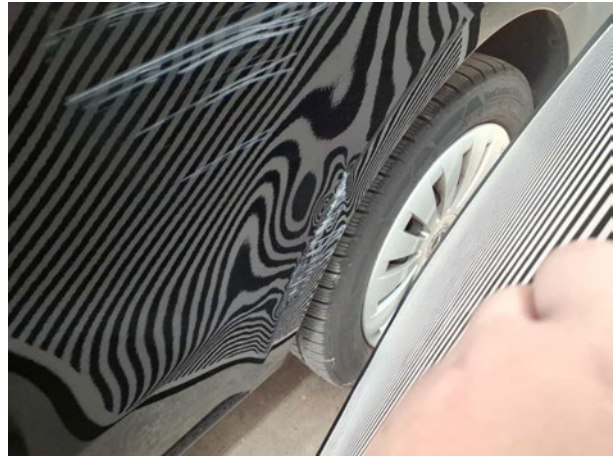
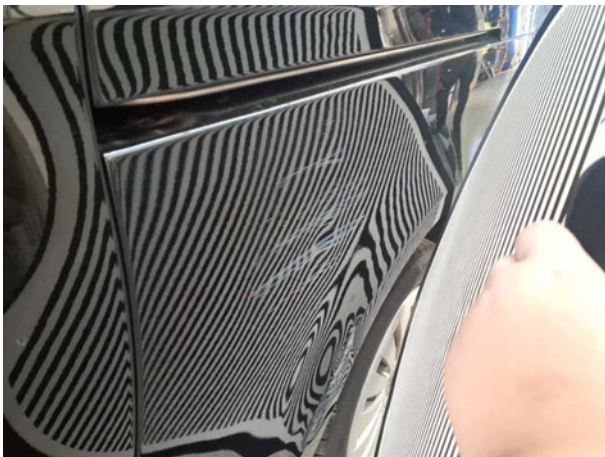
| Beschreibung | Kosten | Minderwert |
|---|---|---|
| Seitenwand links - Seitenwand hinten unterhalb - Delle / Lackschaden -<br>instandsetzen und lackieren | 441,94 € | 312,02 € |

Seitenwand links: Seitenwand hinten unterhalb - Delle / Lackschaden - instandsetzen und lackieren

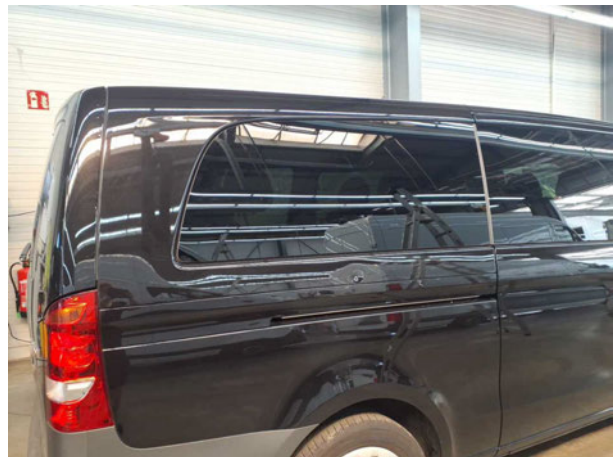
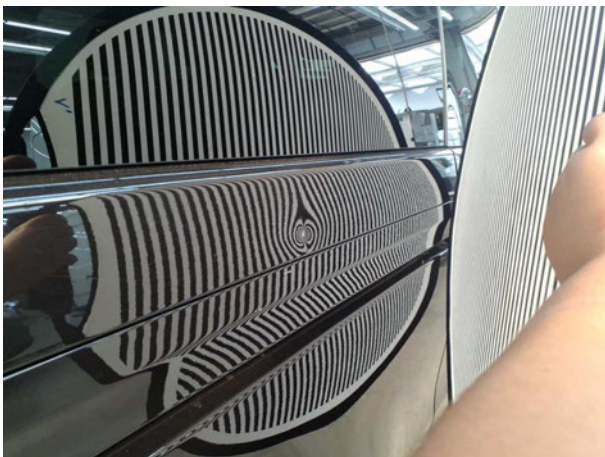
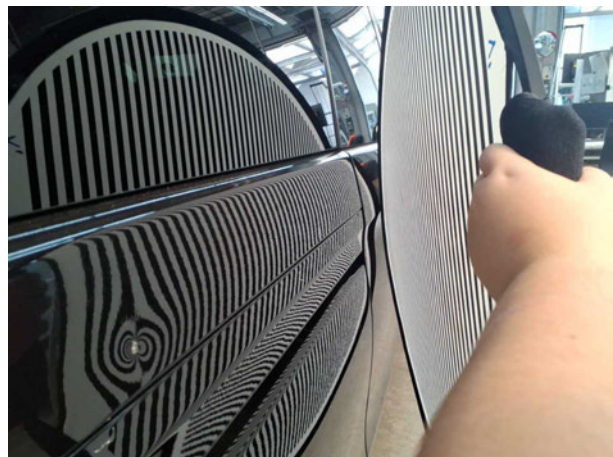
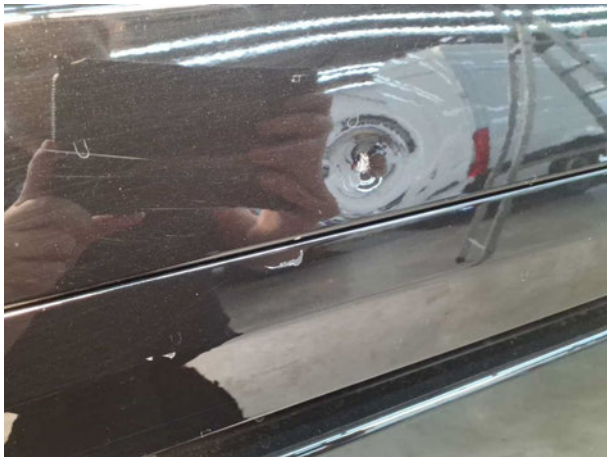
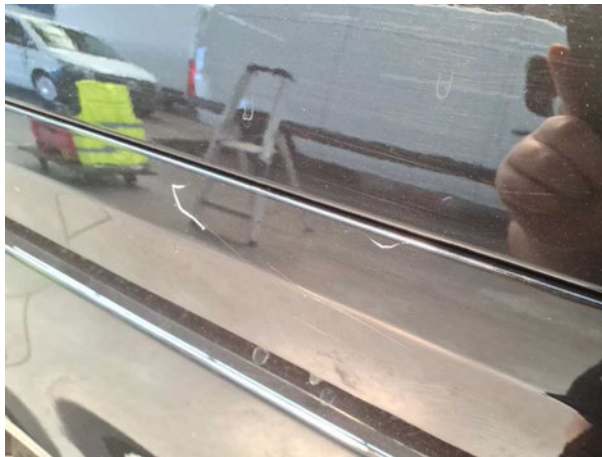
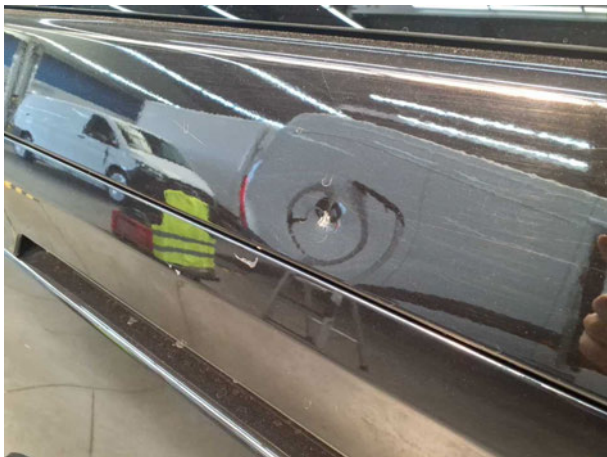
| Beschreibung | Kosten | Minderwert |
|---|---|---|
| Seitenwand rechts - Seitenwand hinten oberhalb (+ leiste) - Delle / Lackschaden -<br>instandsetzen und lackieren | 409,20 € | 284,80 € |

Seitenwand rechts: Seitenwand hinten oberhalb (+ leiste) - Delle / Lackschaden - instandsetzen und lackieren

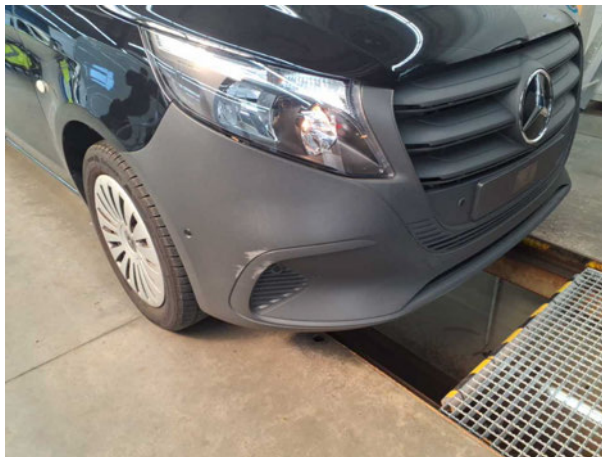
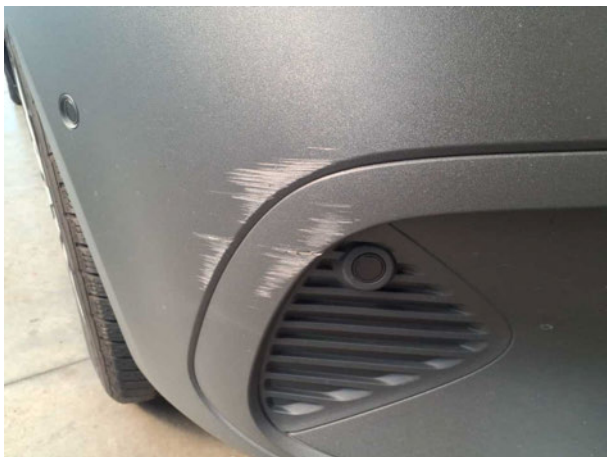
| Beschreibung | Kosten | Minderwert |
|---|---|---|
| Stoßfänger vorn - Stoßfänger mit Parktronic - verkratzt / verschürft - Smart<br>Repair | 100,00 € | 100,00 € |

Stoßfänger vorn: Stoßfänger mit Parktronic - verkratzt / verschürft - Smart Repair

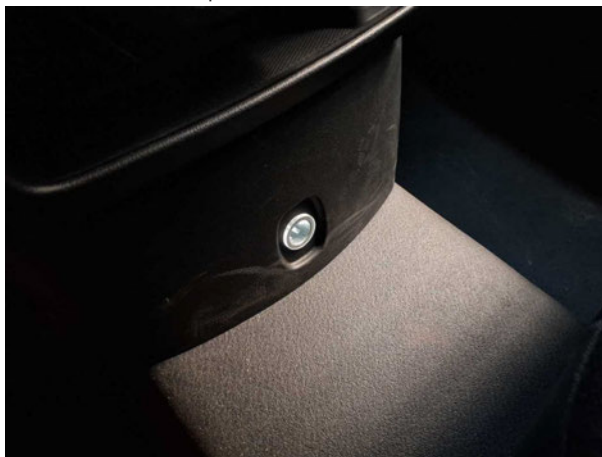
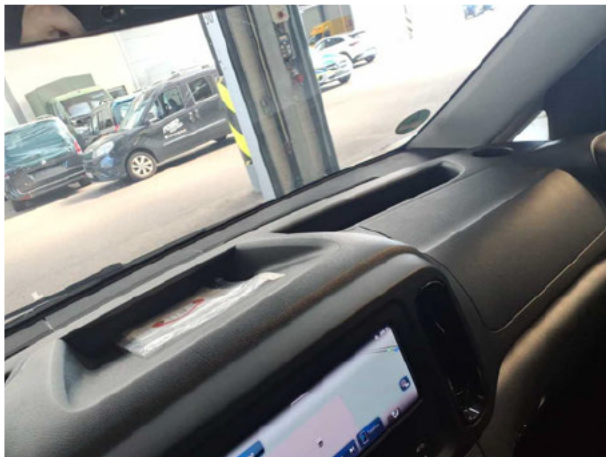
| Beschreibung | Kosten | Minderwert |
|---|---|---|
| Interieur - Zigarettenanzünder (+ Aschenbecher) - fehlt - erneuern | 14,00 € | 14,00 € |

Interieur: Zigarettenzünder (+ Aschenbecher) - fehlt - erneuern

Interieur: Zigarettenanzünder (+ Aschenbecher) - fehlt - erneuern

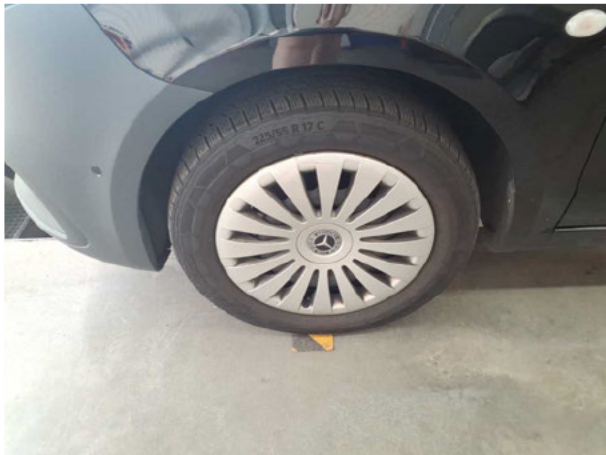
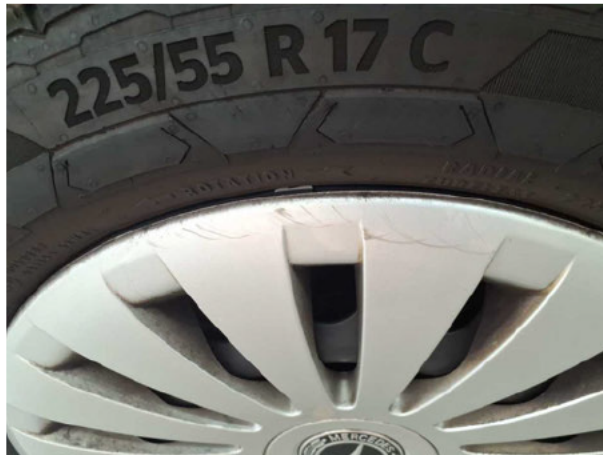
| Beschreibung | Kosten | Minderwert |
|---|---|---|
| Rad/Reifen - Radblende vorn links - verkratzt / verschürft - erneuern | 44,13 € | 30,88 € |

Rad/Reifen: Radblende vorn links - verkratzt / verschürft - erneuern

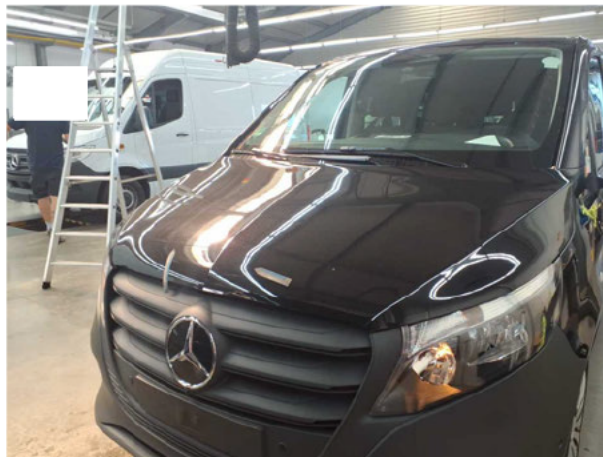
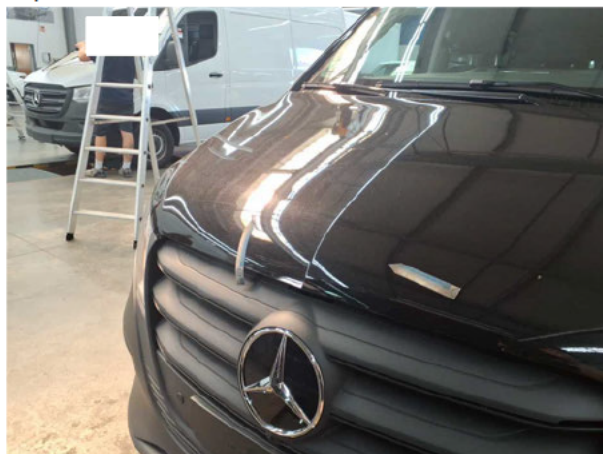
| Beschreibung | Kosten | Minderwert |
|---|---|---|
| Motorhaube - Motorhaube (Steinschläge) - Delle(n) - Smart Repair | 237,34 € | 237,34 € |

Motorhaube: Motorhaube (Steinschläge) - Delle(n) - Smart Repair

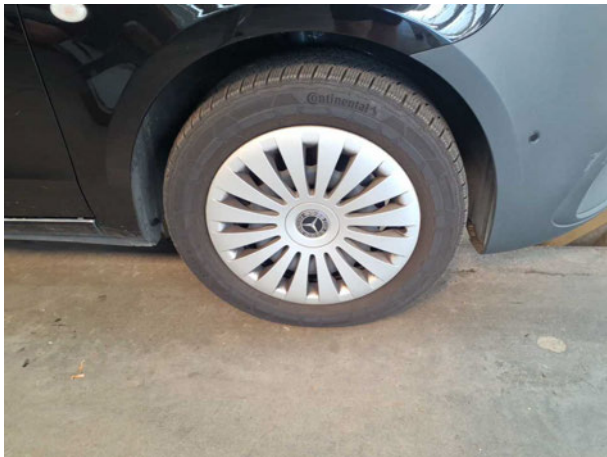
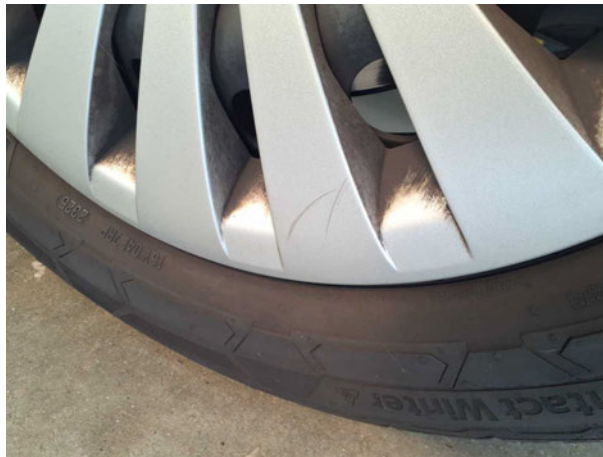
| Beschreibung | Kosten | Minderwert |
|---|---|---|
| Rad/Reifen - Radblende vorn rechts - verkratzt / verschürft - erneuern | 44,13 € | 30,88 € |

Rad/Reifen: Radblende vorn rechts - verkratzt / verschürft - erneuern

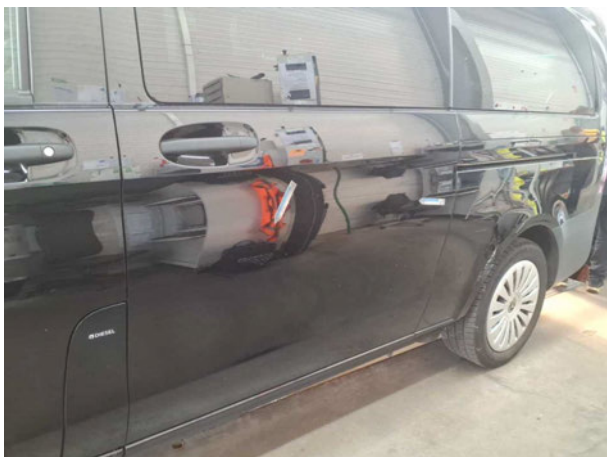
| Beschreibung | Kosten | Minderwert |
|---|---|---|
| Schiebetür links - Schiebetür mit Glasscheibe - Delle(n) - Smart Repair | 194,37 € | 194,37 € |

Schiebetür links: Schiebetür mit Glasscheibe - Delle(n) - Smart Repair

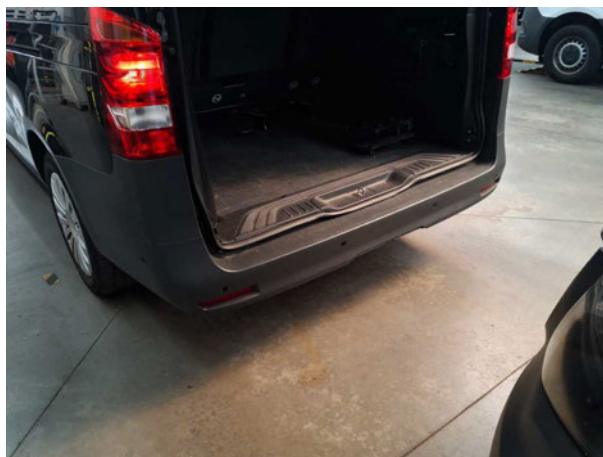
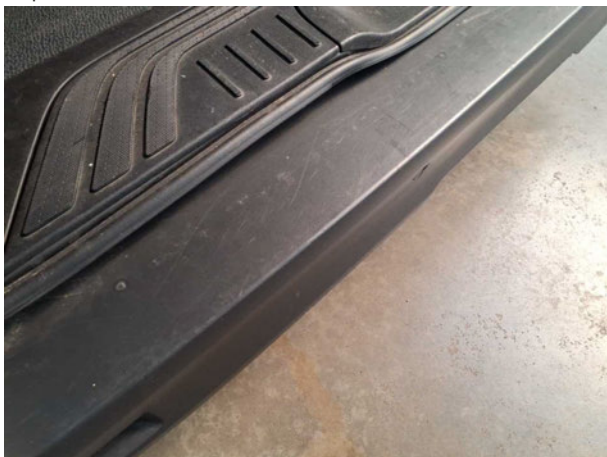
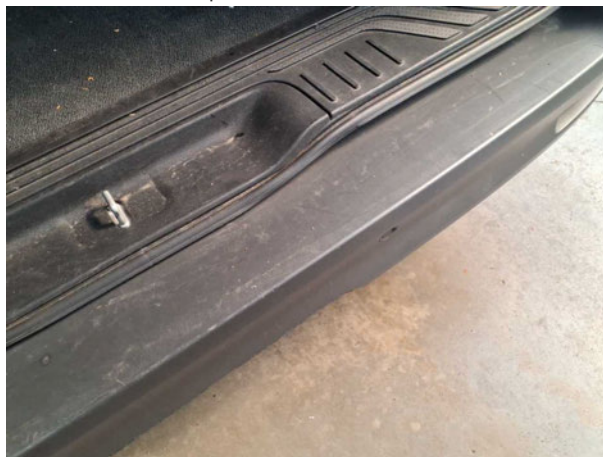
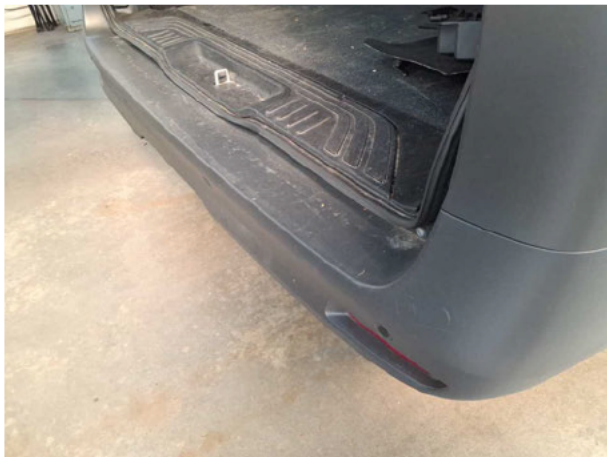
| Beschreibung | Kosten | Minderwert |
|---|---|---|
| Stossfänger hinten - Stossfänger mit Parktronic - verkratzt / verschürft - Smart Repair | 100,00 € | 100,00 € |

Stoßfänger hinten: Stoßfänger mit Parktronic - verkratzt / verschürft - Smart Repair

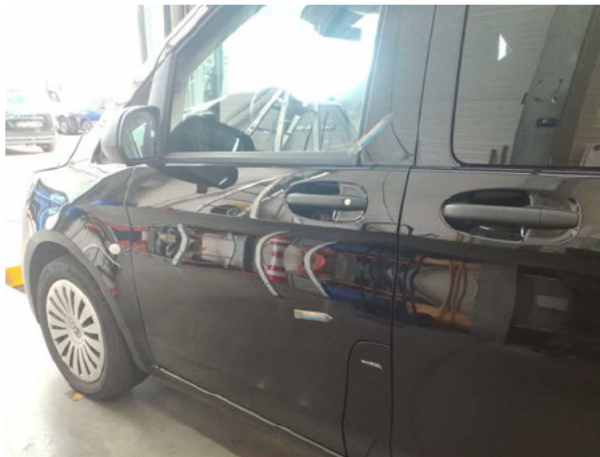
| Beschreibung | Kosten | Minderwert |
|---|---|---|
| Tür vorn links - Tür - Delle(n) - Smart Repair | 163,68 € | 163,68 € |

Tür vorn links: Tür - Delle(n) - Smart Repair

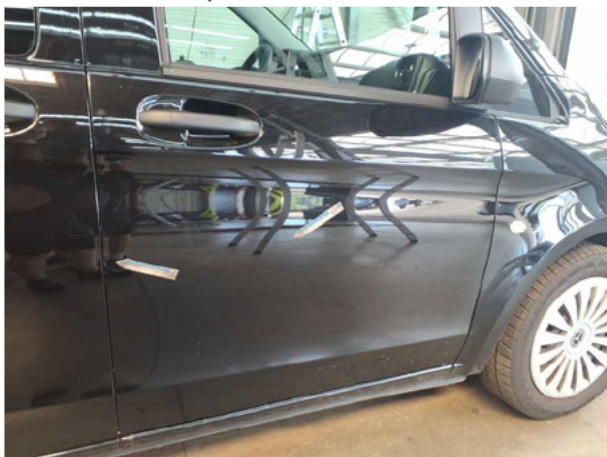
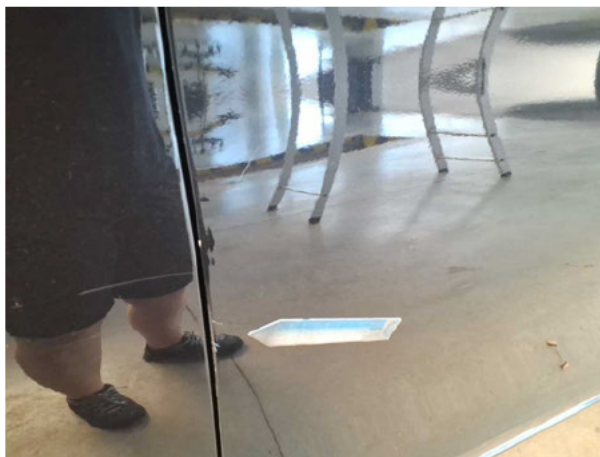
| Beschreibung | Kosten | Minderwert |
|---|---|---|
| Tür vorn rechts - Tür - Delle / Lackschaden - Smart Repair | 125,76 € | 125,76 € |

Tür vorn rechts: Tür - Delle / Lackschaden - Smart Repair

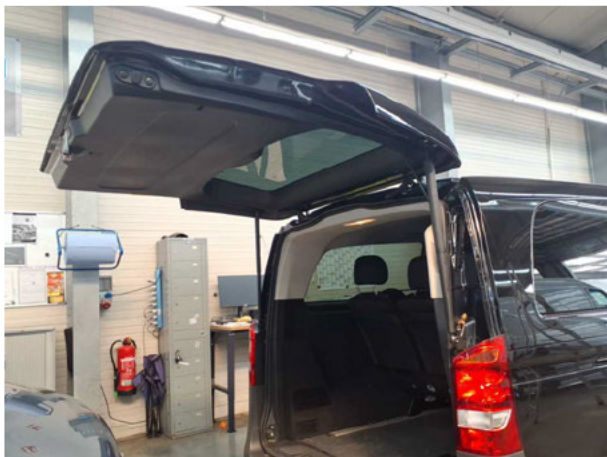
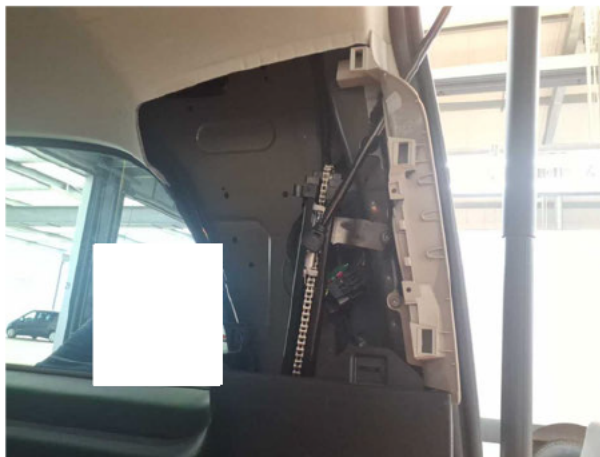
| Beschreibung | Kosten | Minderwert |
|---|---|---|
| Heckklappe/-tür - Heckklappe (schließt sich nicht, Geräusche) - Befund festlegen - befunden ggf. instandsetzen | 0,00 € | 0,00 € |

Heckklappe/-tür: Heckklappe (schließt sich nicht, Geräusche) - Befund festlegen - befunden ggf. instandsetzen
