## Zustandsbericht

| Berichtsnummer : | 0000000926967-DE968 | | |

#### Kia EV6 (CV)(2021->) GT-Line 2WD

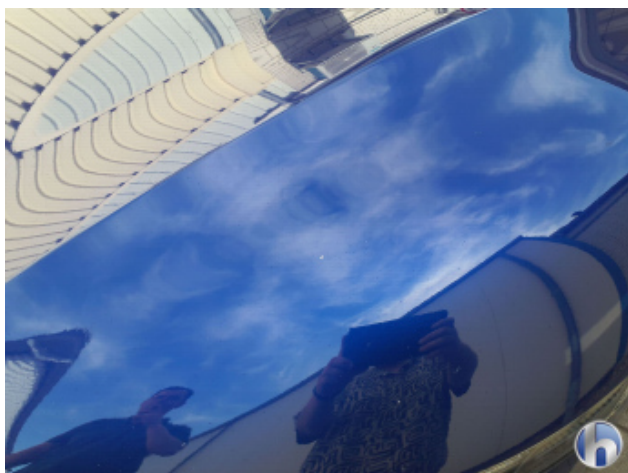
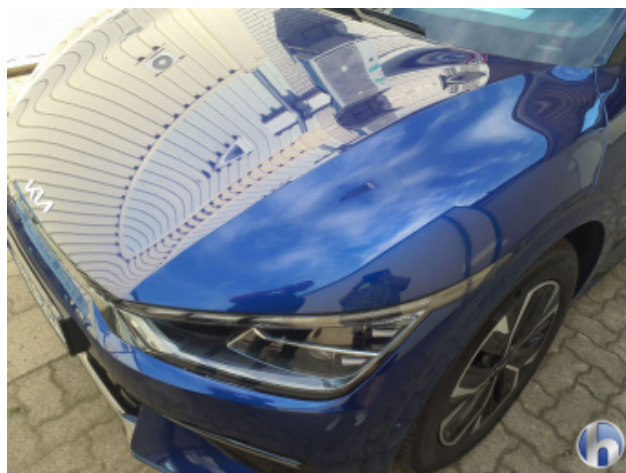
| | Bauteil | Schaden | Rep.-Art |
|---|---|---|---|
| 1. | Motorhaube | Steinschlag | Smart Repair |

1. Motorhaube  
Steinschlag - Smart Repair

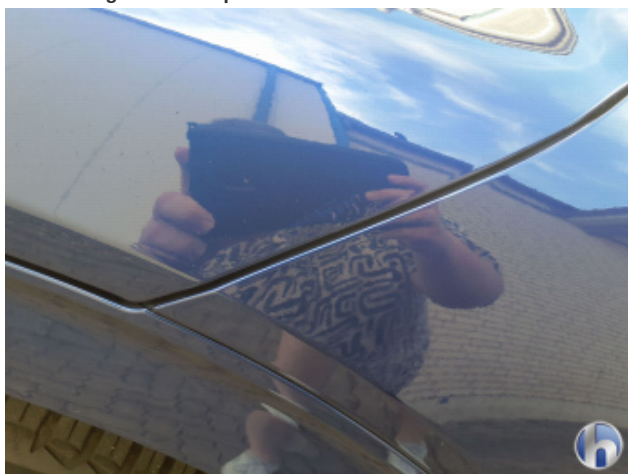
| | Bauteil | Schaden | Rep.-Art |
|---|---|---|---|
| 2. | Motorhaube | Rost | Smart Repair |

2. Motorhaube  
Rost - Smart Repair

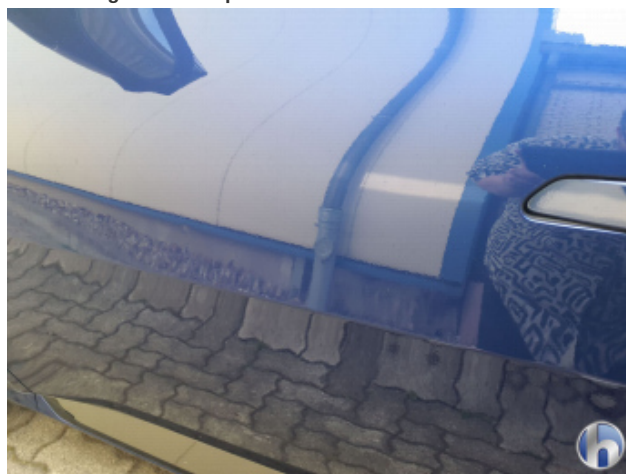
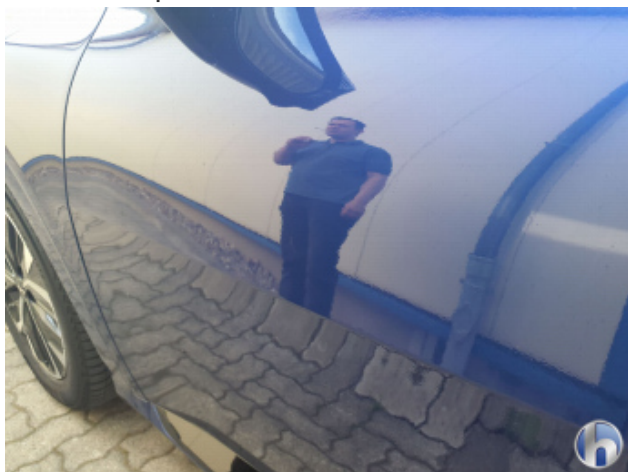
| | Bauteil | Schaden | Rep.-Art |
|---|---|---|---|
| 3. | Tür Vorne - Links | Verdellt | Sanft Instandsetzen |

3. Tür Vorne - Links  
Verdellt - Sanft Instandsetzen
