# Zustandsbericht / Minderwertgutachten

Auftraggeber Mobilize Financial Services, eine Marke der RCI Banque S.A., Niederlassung  
Deutschland, Jagenbergstr. 1, 41468 Neuss  
Besichtigung 02.04.2026

| Typ / Verkaufsbez. | Austral (07.2022->) /<br>Austral 1.3 TCe 160<br>Mild-Hybrid Evolution (EU<br>6d) | Aufbauart | Kombi |

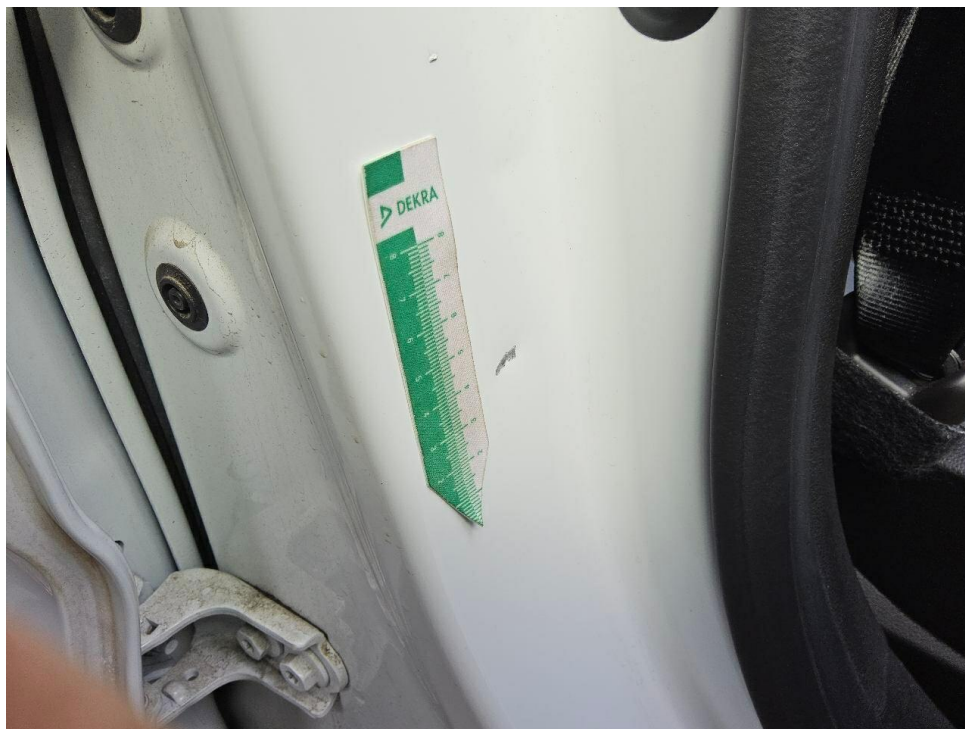
Bild 13 : Tür vorne rechts Einstieg Lackierung, zerkratzt, smart repair

1. Service fällig (Bild 10)
2. Stoßfänger hinten, zerkratzt/gekerbt, erneuern (Bild 11, 12)
3. Tür vorne links Einstieg Lackierung, zerkratzt, smart repair (Bild 16)
4. Tür vorne rechts Einstieg Lackierung, zerkratzt, smart repair (Bild 13)
5. Außenspiegel rechts Lackierung, zerkratzt, smart repair (Bild 14)
6. Außenspiegel links Lackierung, zerkratzt, smart repair (Bild 15)

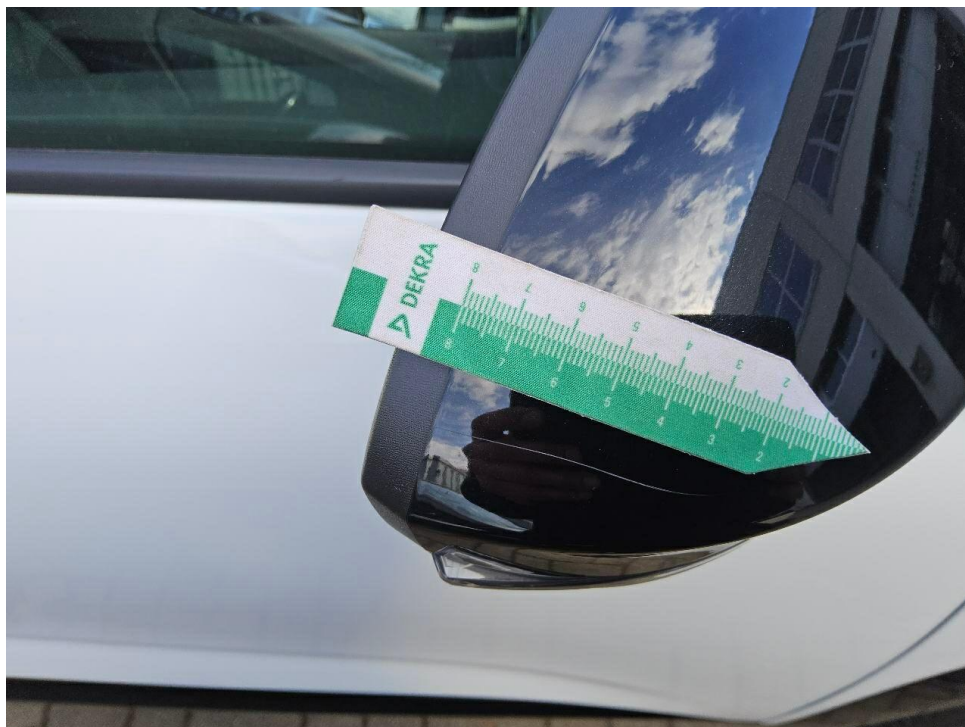
Bild 14 : Außenspiegel rechts Lackierung, zerkratzt, smart repair
