**Fahrzeug:** HYUNDAI IONIQ 5 72,6 kWh 160 kW Heckantrieb Sports Utility Vehicle 5-türig 0 ccm 218 PS / 160 KW Elektrisch Automatik

## Zustandsbericht

**TÜV SÜD Auto Service GmbH**    **Besichtigungsort**  
Römeräcker 1                      SAP Walldorf  
76351 Linkenheim - Hochstetten                      69190 Walldorf

Besichtigungsdatum: 16.06.2026  
**Protokollnummer: 45964753**  
Anlieferungsdatum: 16.06.2026

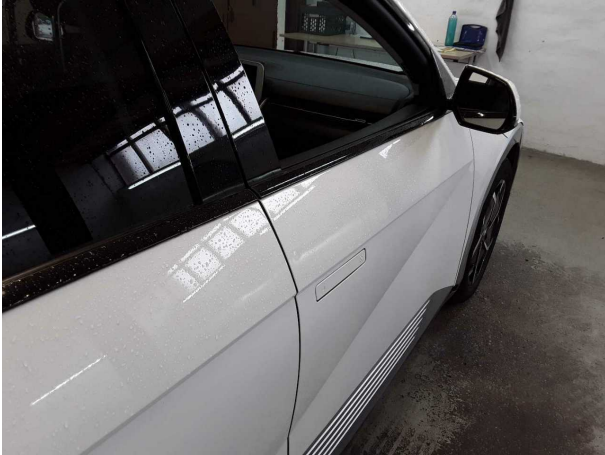
**Beschädigung #1:** Tür vorn rechts: Tür - Delle(n) - sanft instandsetzen

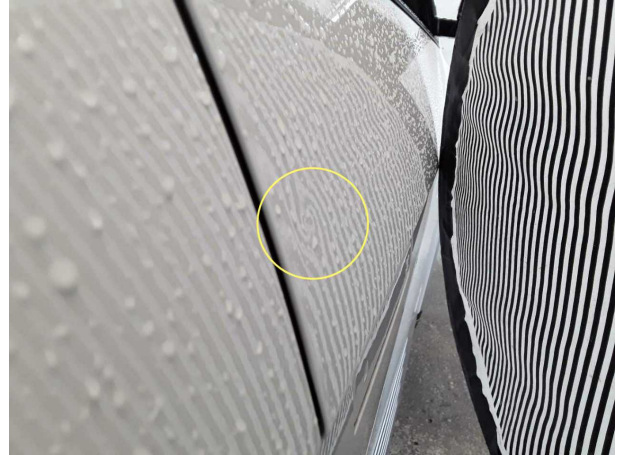
**Beschädigung #1:** Tür vorn rechts: Tür - Delle(n) - sanft instandsetzen

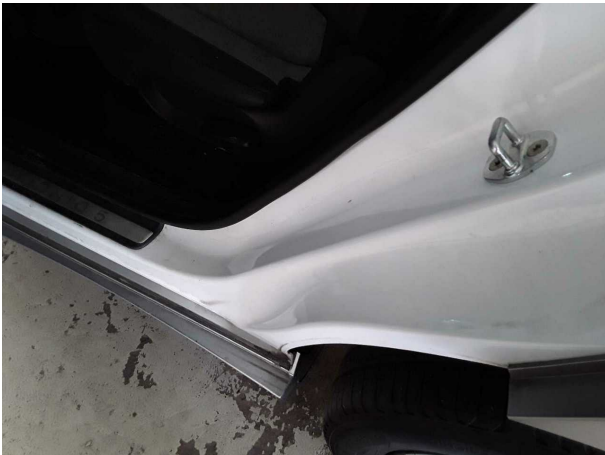
**Beschädigung #2:** Seitenwand links: Einstieg - Delle / Lackschaden - Smart Repair

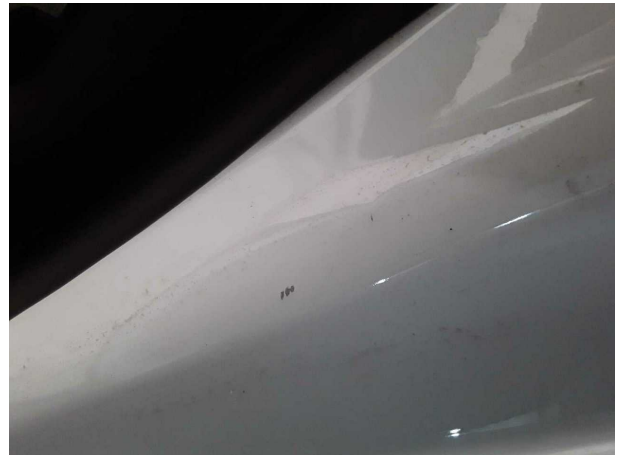
**Beschädigung #2:** Seitenwand links: Einstieg - Delle / Lackschaden - Smart Repair

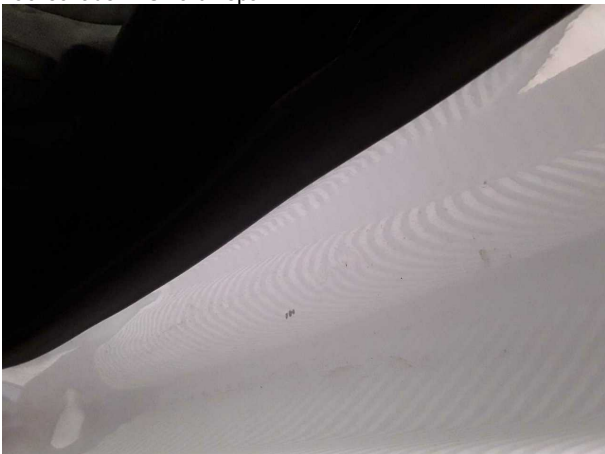
**Beschädigung #2:** Seitenwand links: Einstieg - Delle / Lackschaden - Smart Repair

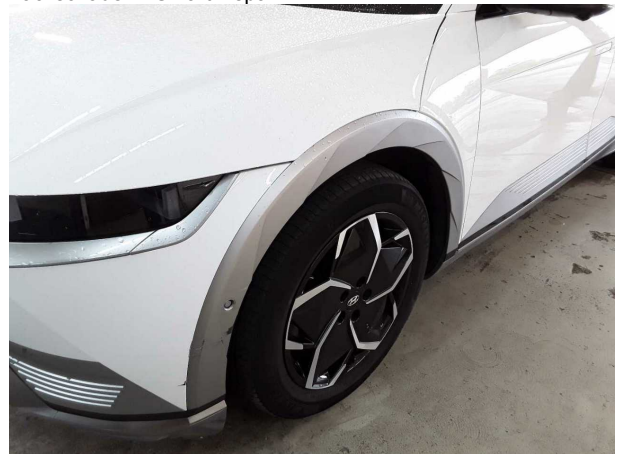
**Beschädigung #3:** Kotflügel links: Radhausverbreiterung - verkratzt / verschürft - erneuern

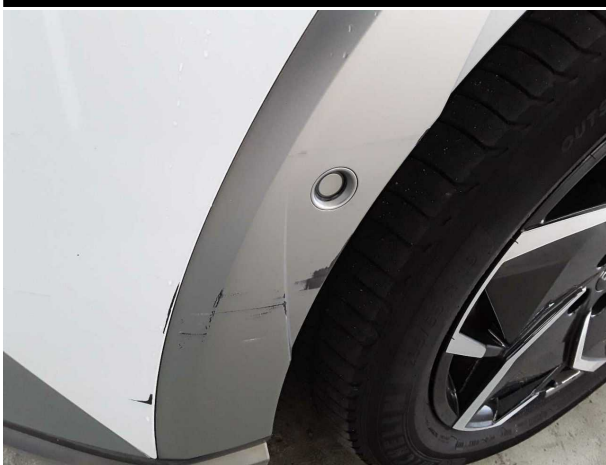
**Beschädigung #3:** Kotflügel links: Radhausverbreiterung - verkratzt / verschürft - erneuern

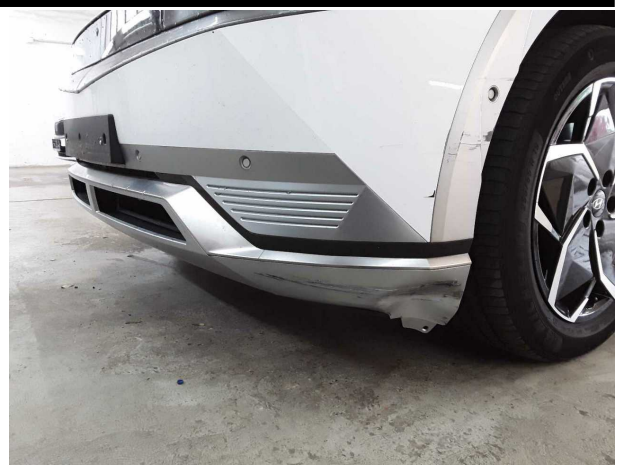
**Beschädigung #4:** Stossfänger vorn: Spoiler - beschädigt - erneuern

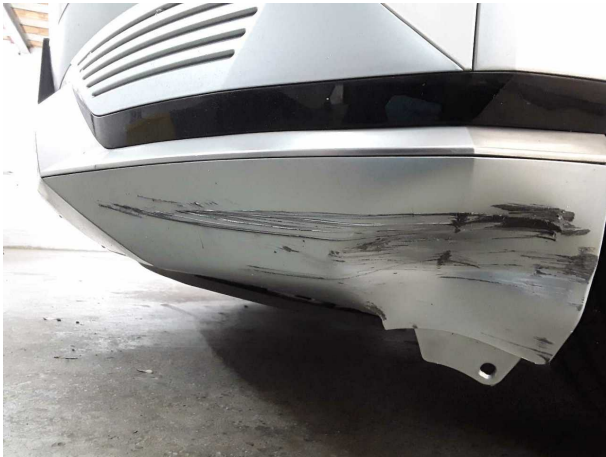
**Beschädigung #4:** Stossfänger vorn: Spoiler - beschädigt - erneuern

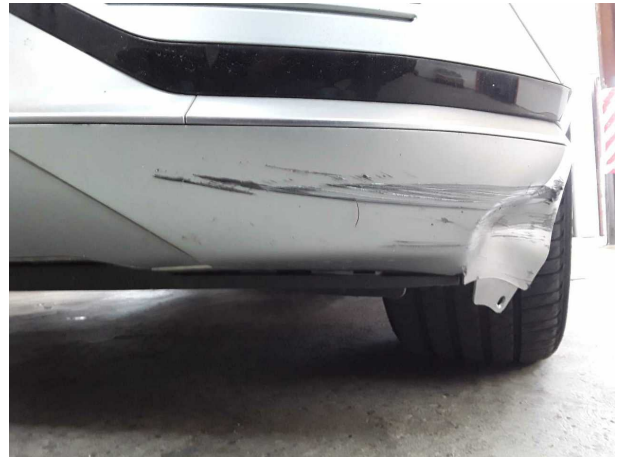
**Beschädigung #4:** Stossfänger vorn: Spoiler - beschädigt - erneuern

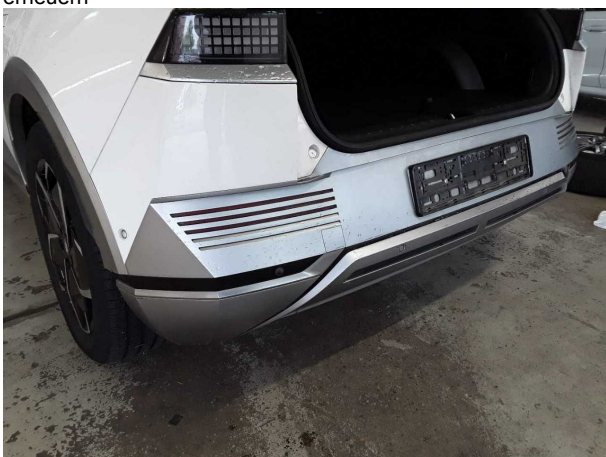
**Beschädigung #5:** Stossfänger hinten: Stossfänger hinten - verkratzt / verschürft - instandsetzen und lackieren

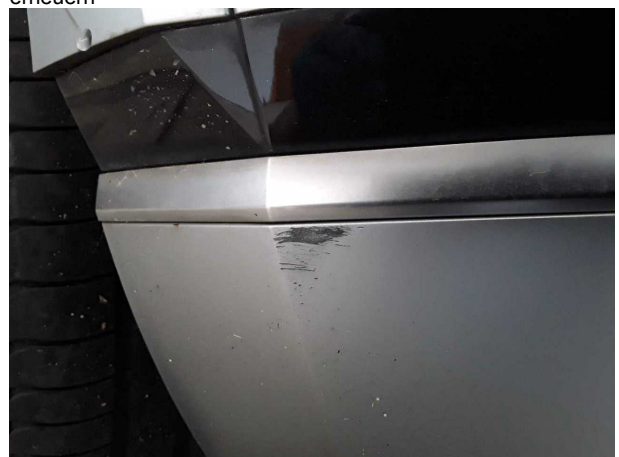
**Beschädigung #5:** Stossfänger hinten: Stossfänger hinten - verkratzt / verschürft - instandsetzen und lackieren

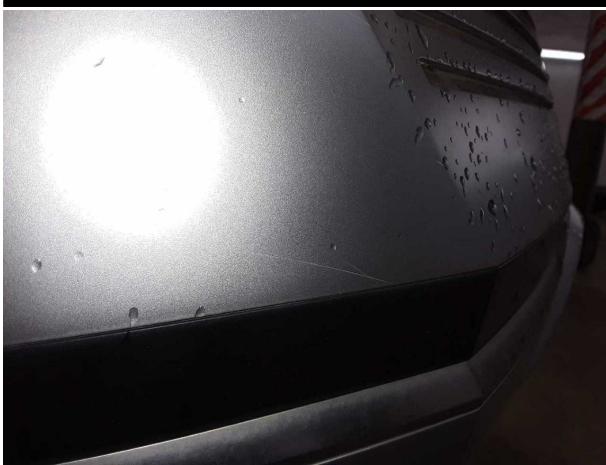
**Beschädigung #5:** Stossfänger hinten: Stossfänger hinten - verkratzt / verschürft - instandsetzen und lackieren

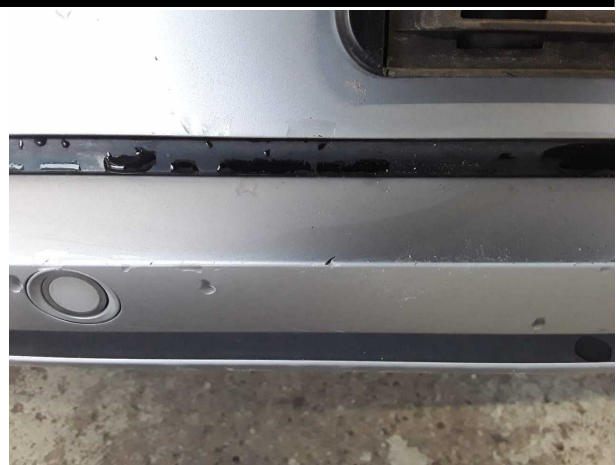
**Beschädigung #5:** Stossfänger hinten: Stossfänger hinten - verkratzt / verschürft - instandsetzen und lackieren

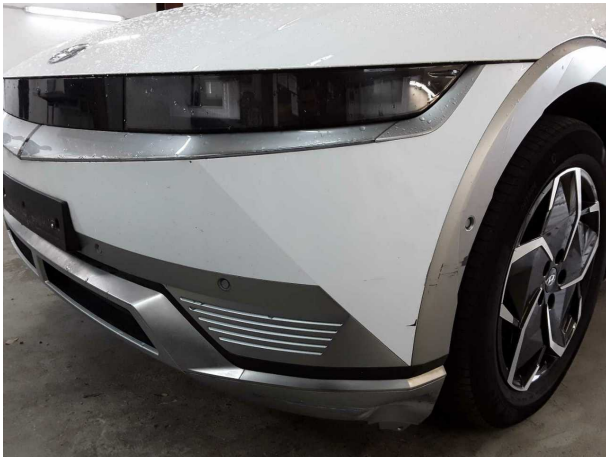
**Beschädigung #7:** Stossfänger vorn: Stossfänger vorn - verkratzt / verschürft - instandsetzen und lackieren

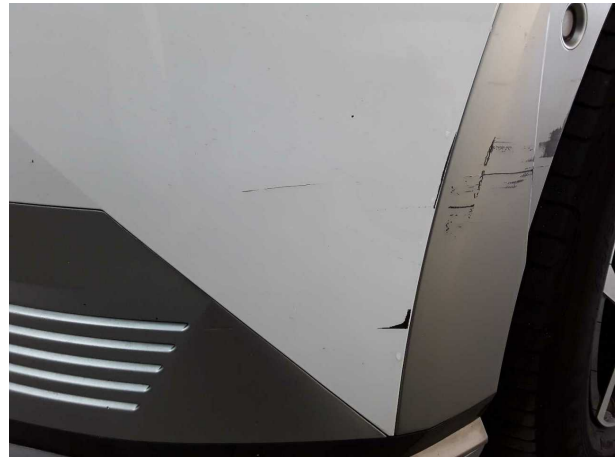
**Beschädigung #7:** Stossfänger vorn: Stossfänger vorn - verkratzt / verschürft - instandsetzen und lackieren

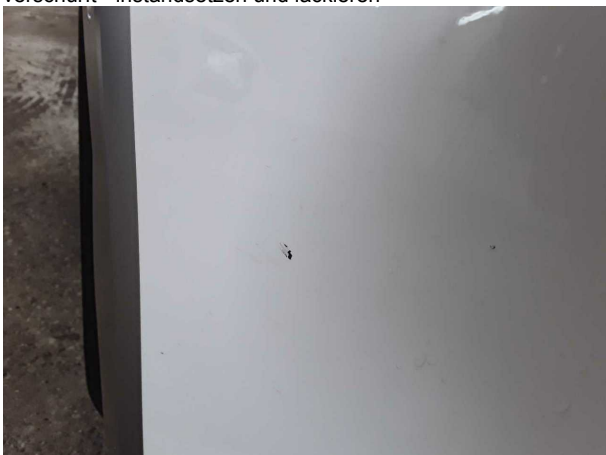
**Beschädigung #7:** Stossfänger vorn: Stossfänger vorn - verkratzt / verschürft - instandsetzen und lackieren

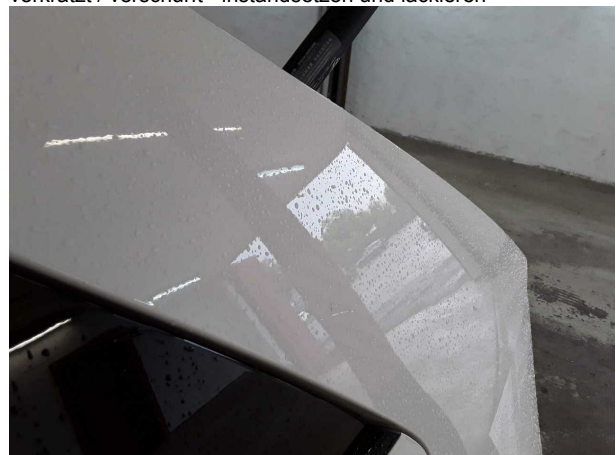
**Beschädigung #8:** Seitenwand links: Seitenwand - Delle / Lackschaden - instandsetzen und lackieren

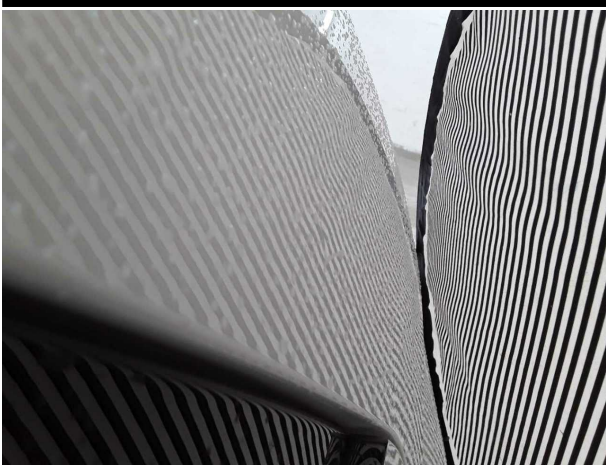
**Beschädigung #8:** Seitenwand links: Seitenwand - Delle / Lackschaden - instandsetzen und lackieren

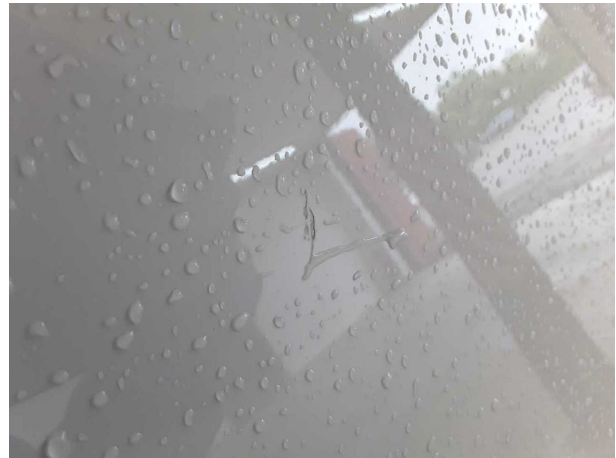
**Beschädigung #8:** Seitenwand links: Seitenwand - Delle / Lackschaden - instandsetzen und lackieren

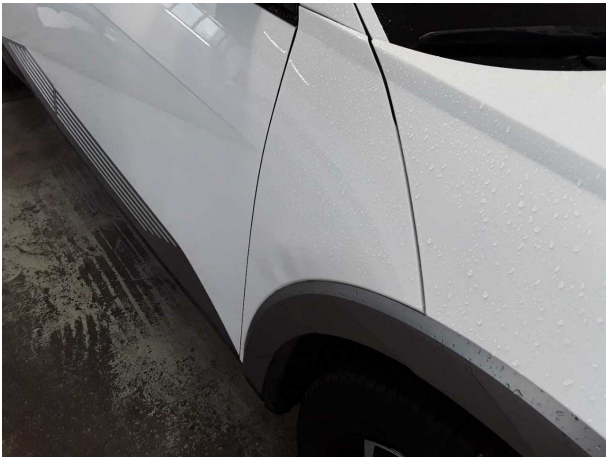
**Beschädigung #9:** Kotflügel rechts: Kotflügel rechts - verformt - erneuern

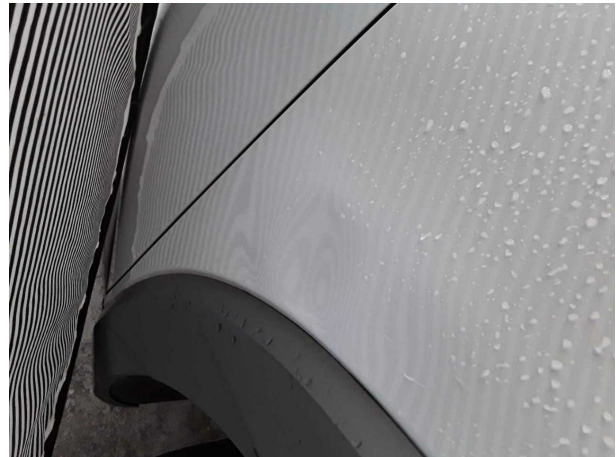
**Beschädigung #9:** Kotflügel rechts: Kotflügel rechts - verformt - erneuern

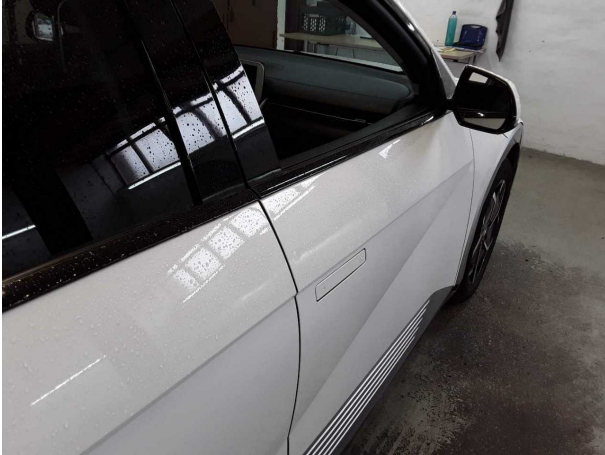
**Damage #1:** Door - front right side: Door - dent(s) - Smooth repair work

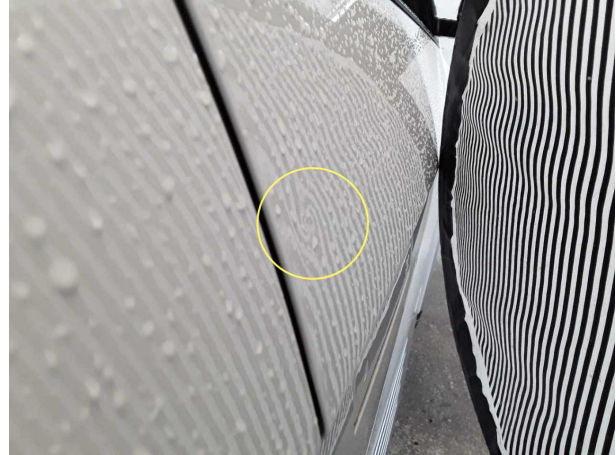
**Damage #1:** Door - front right side: Door - dent(s) - Smooth repair work

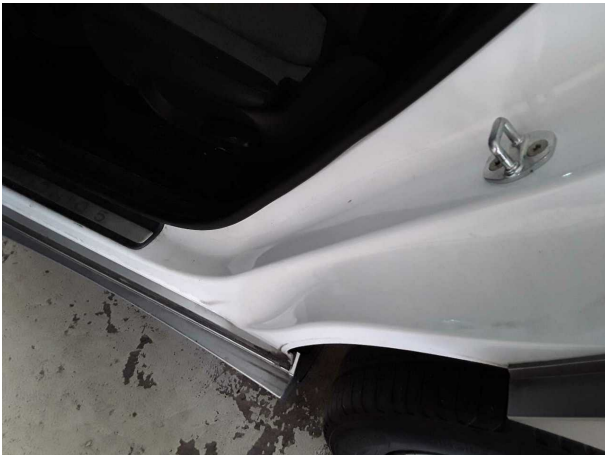
**Damage #2:** Side panel - rear left side: Sill - Dent / paintcoat damage - Smart repair

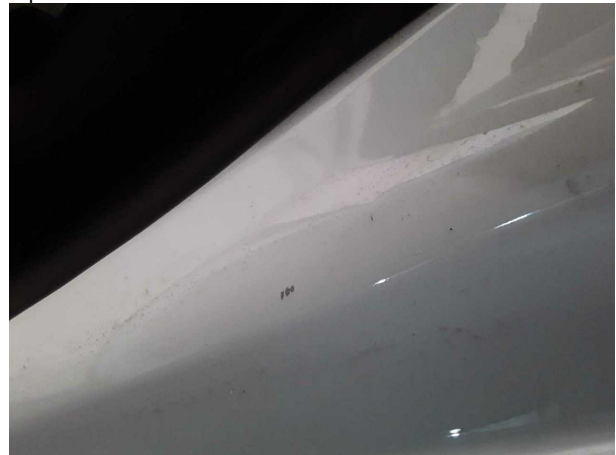
**Damage #2:** Side panel - rear left side: Sill - Dent / paintcoat damage - Smart repair

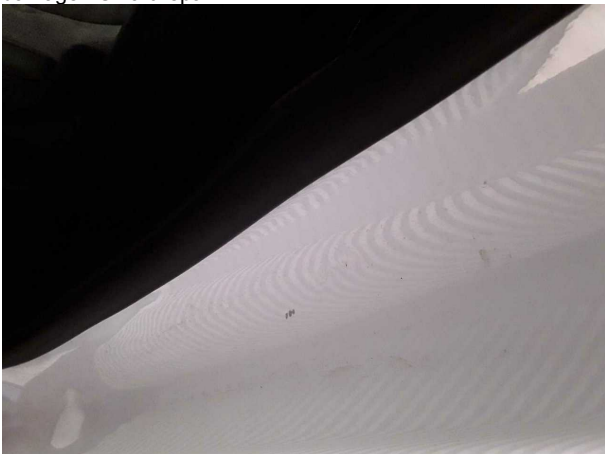
**Damage #2:** Side panel - rear left side: Sill - Dent / paintcoat damage - Smart repair

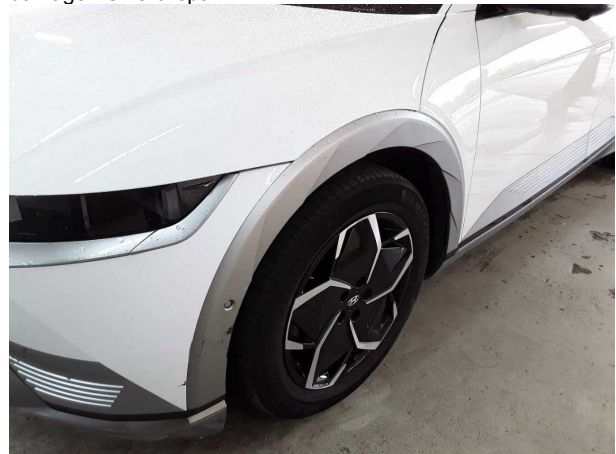
**Damage #3:** Mudguard - left side: Wheel well extension - Scratched - Replace

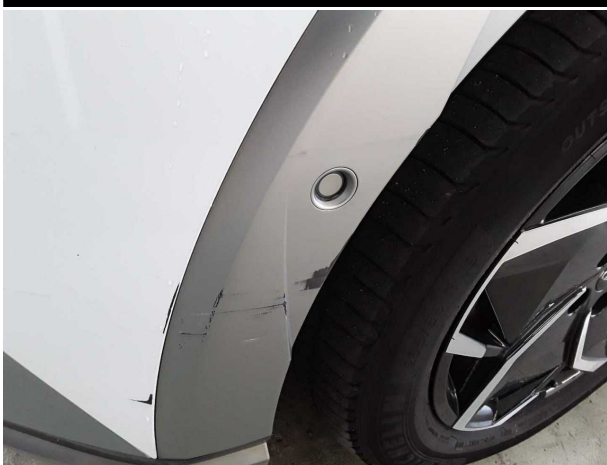
**Damage #3:** Mudguard - left side: Wheel well extension - Scratch...  
- Replace

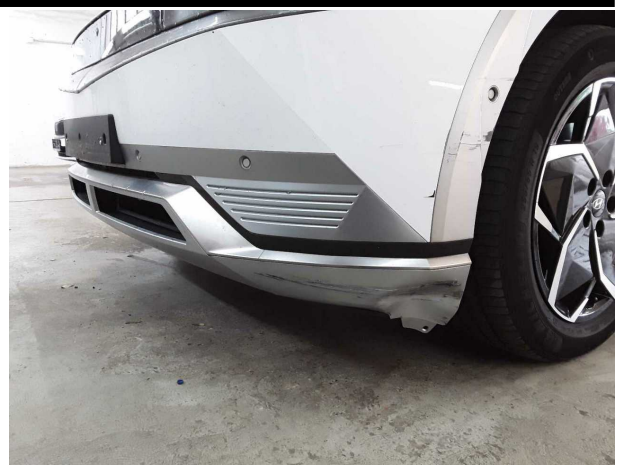
**Damage #4:** Front bumper: Spoiler - Damaged - Replace

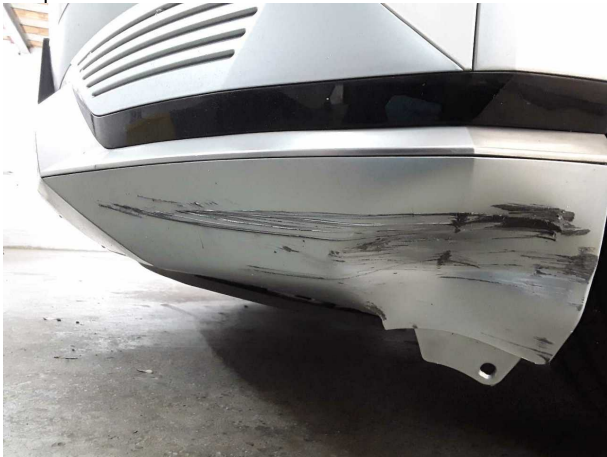
**Damage #4:** Front bumper: Spoiler - Damaged - Replace

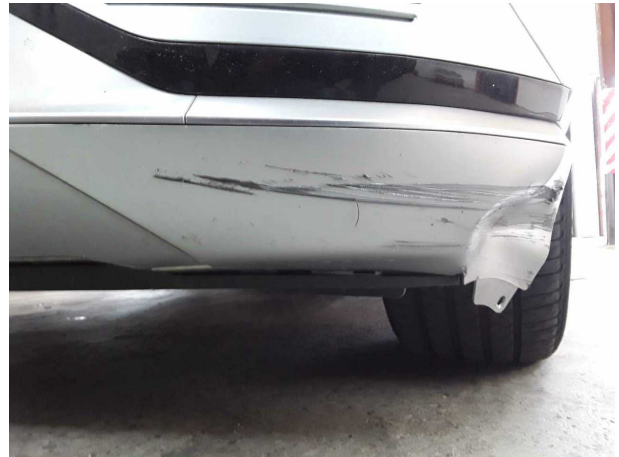
**Damage #4:** Front bumper: Spoiler - Damaged - Replace

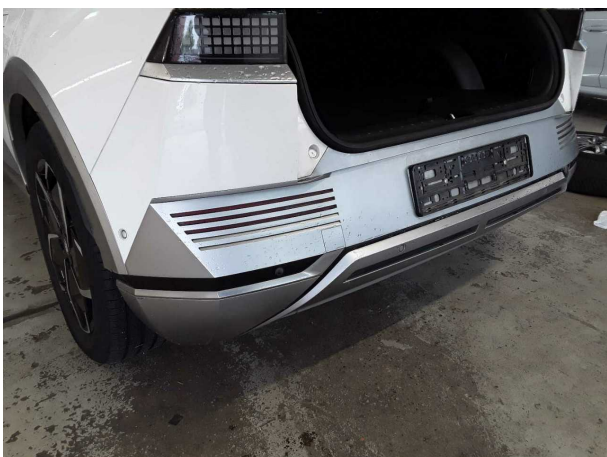
**Damage #5:** Rear bumper: Rear bumper - Scratched - Repair and paint

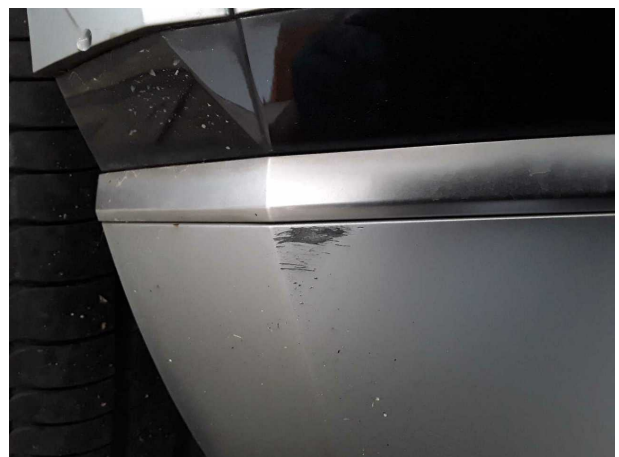
**Damage #5:** Rear bumper: Rear bumper - Scratched - Repair and paint

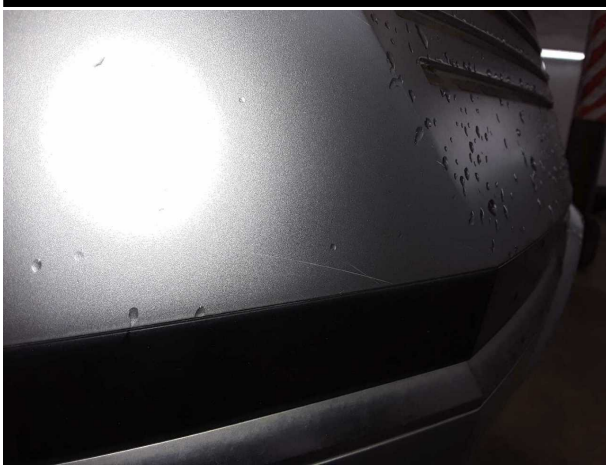
**Damage #5:** Rear bumper: Rear bumper - Scratched - Repair and paint

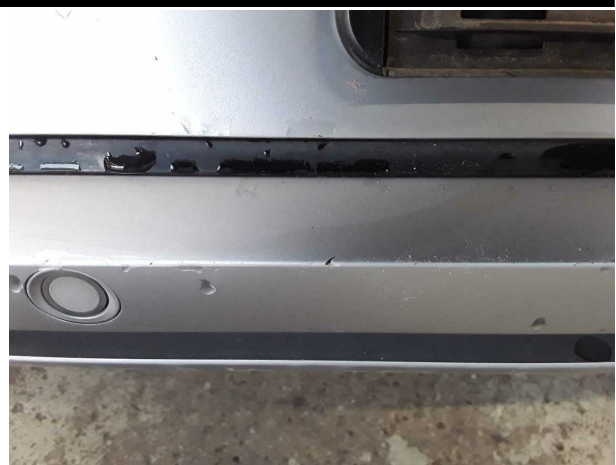
**Damage #5:** Rear bumper: Rear bumper - Scratched - Repair and paint

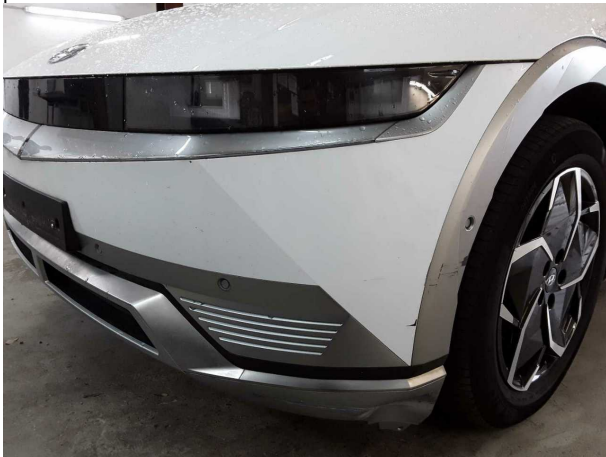
**Damage #7:** Front bumper: Front bumper - Scratched - Repair and paint

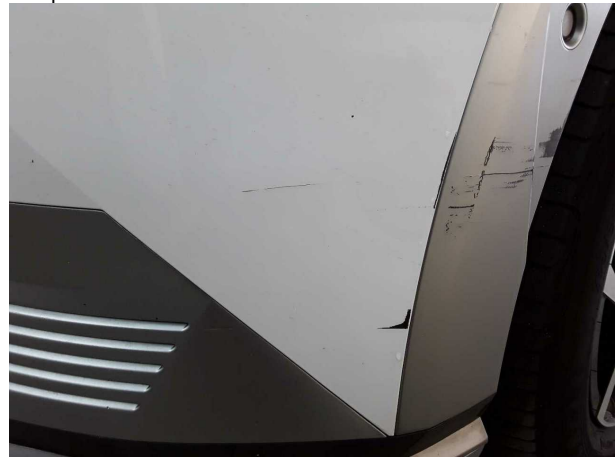
**Damage #7:** Front bumper: Front bumper - Scratched - Repair and paint

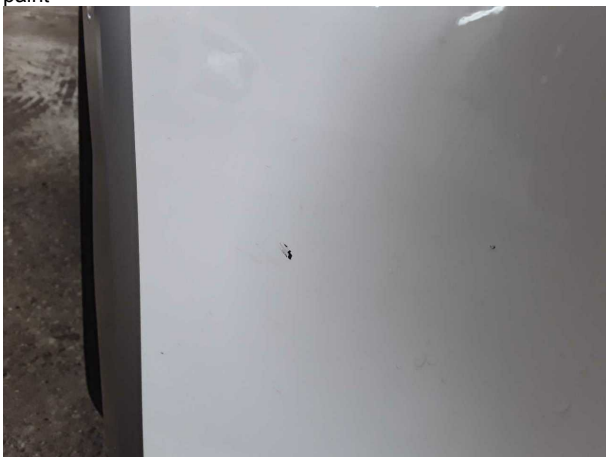
**Damage #7:** Front bumper: Front bumper - Scratched - Repair and paint

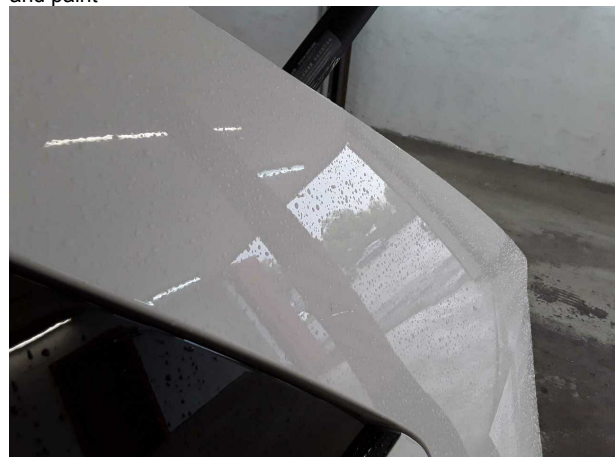
**Damage #8:** Side panel - rear left side: Side panel - Dent / paintcoat damage - Repair and paint

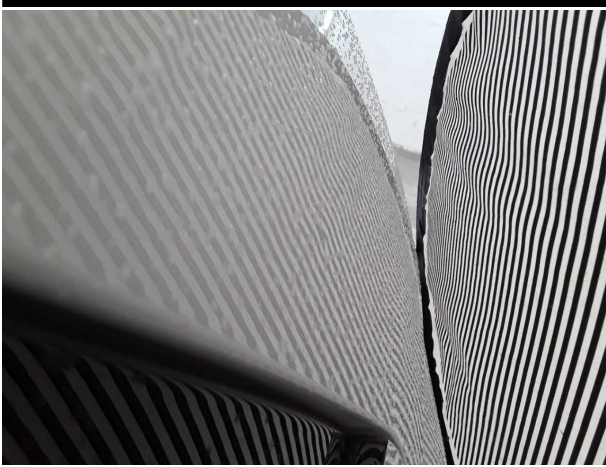
**Damage #8:** Side panel - rear left side: Side panel - Dent / paintcoat damage - Repair and paint

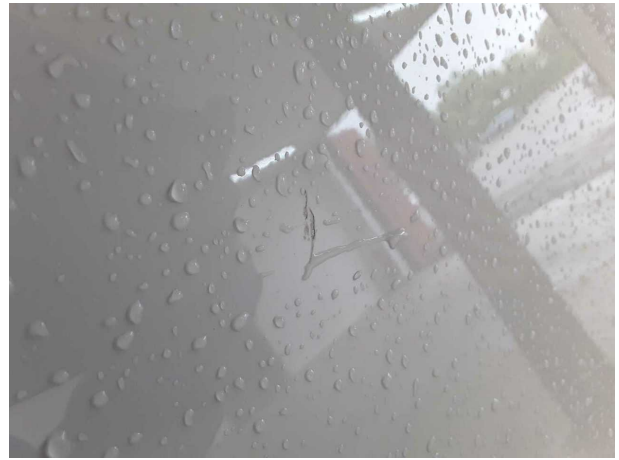
**Damage #8:** Side panel - rear left side: Side panel - Dent / paintcoat damage - Repair and paint

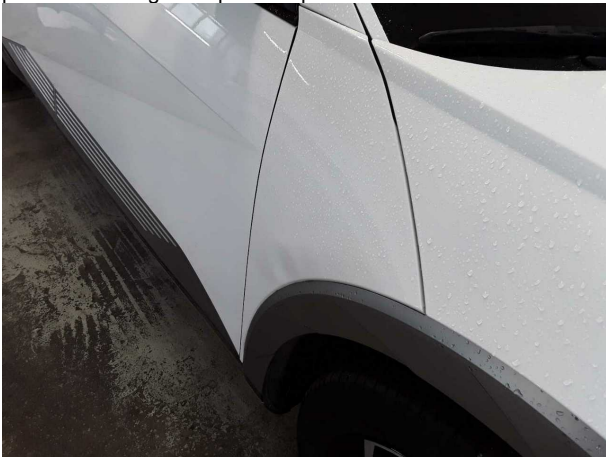
**Damage #9:** Mudguard - right side: Mudguard - right side - Deformed - Replace

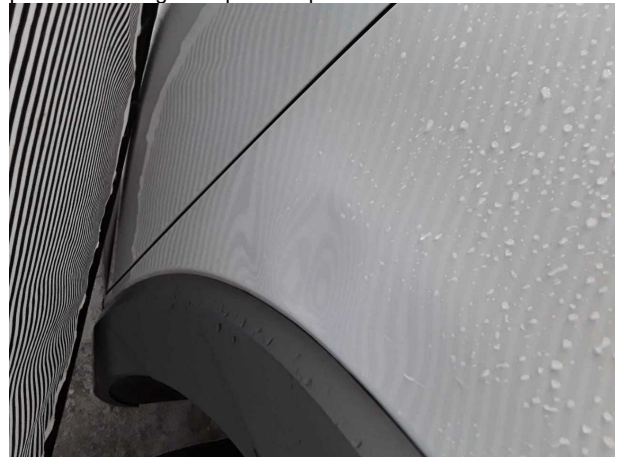
**Damage #9:** Mudguard - right side: Mudguard - right side - Deformed - Replace
