| Hersteller | LYNC & CO | Restlauf bis Service | 0 Tag(e) |
| Typ/Modell | LYNK 01 | HU (Bericht lag nicht vor) | |
| Fahrgestellnummer | L6TCX2E73NE021804 | Leistung / Hubraum | 192 kW / 1.477 ccm |

## Zustandsbericht "Light"

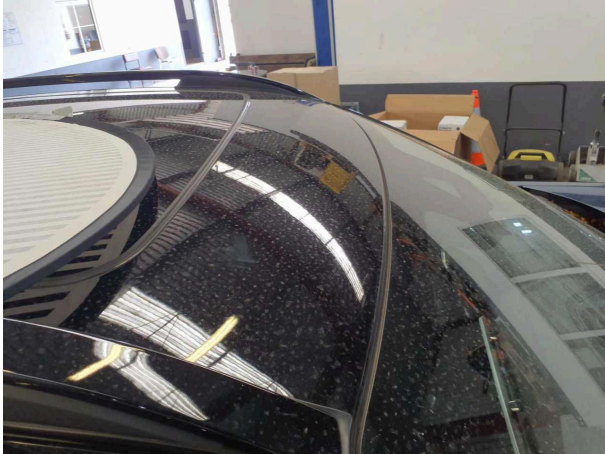
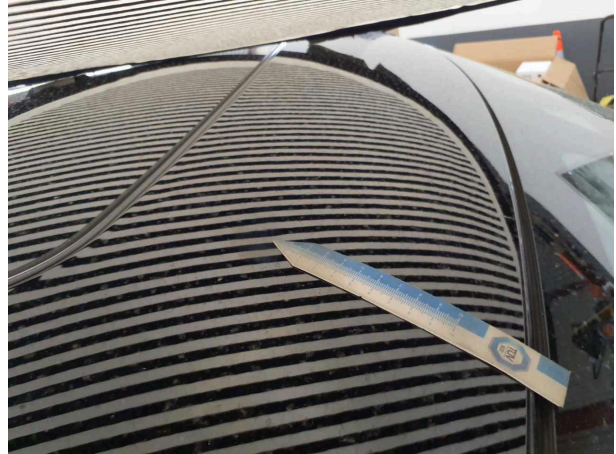
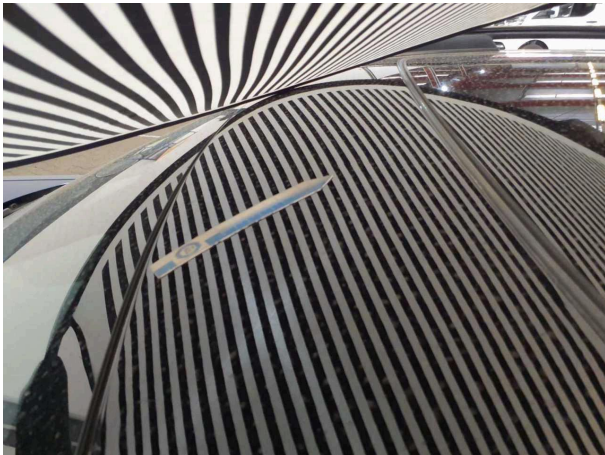
| Nr. | Bauteilgruppe | Beschreibung |
|---|---|---|
| 2 | Fahrzeugdach | Dach - Delle(n) - sanft instandsetzen |

**Beschädigung #2:** Fahrzeugdach: Dach - Delle(n) - sanft instandsetzen

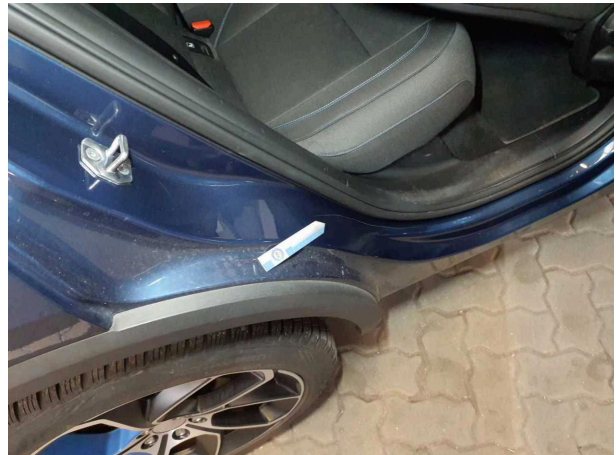
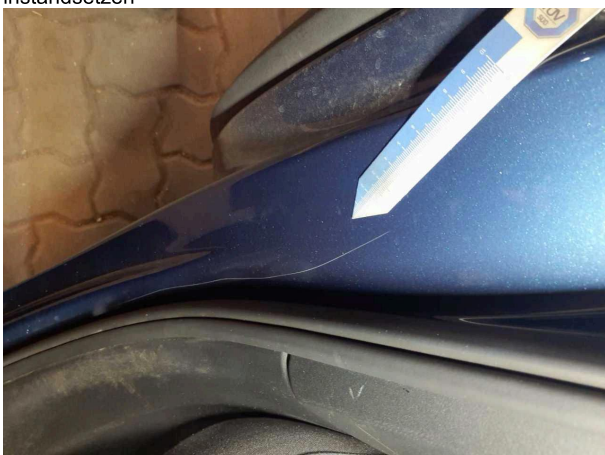
| Nr. | Bauteilgruppe | Beschreibung |
|---|---|---|
| 3 | Seitenwand rechts | Einstieg - Kratzer - lackieren |

**Beschädigung #3:** Seitenwand rechts: Einstieg - Kratzer - lackieren

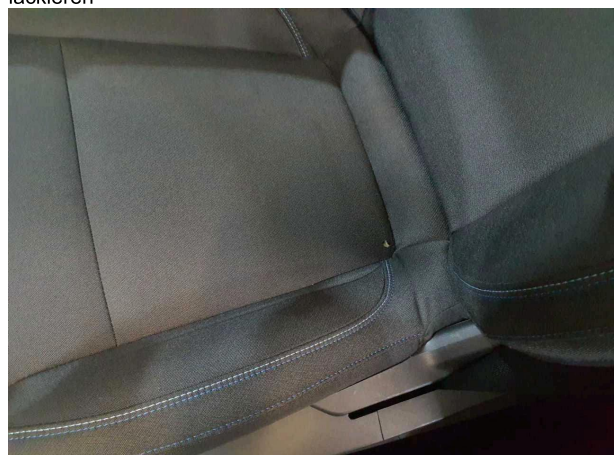
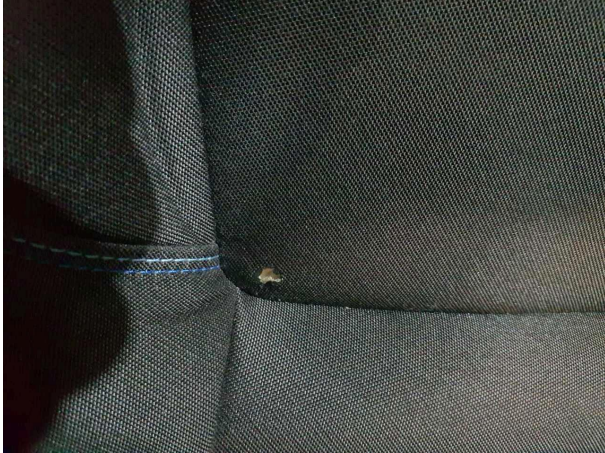
| Nr. | Bauteilgruppe | Beschreibung |
|---|---|---|
| 4 | Sitz vorn | Sitzbezug links - Löcher - Smart Repair |

**Beschädigung #4:** Sitz vorn: Sitzbezug links - Löcher - Smart Repair

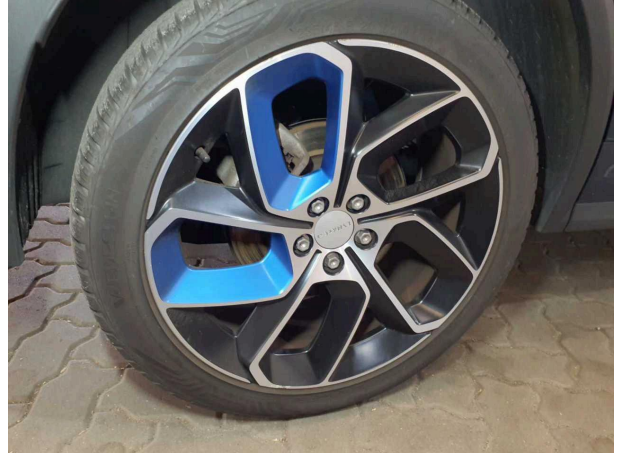
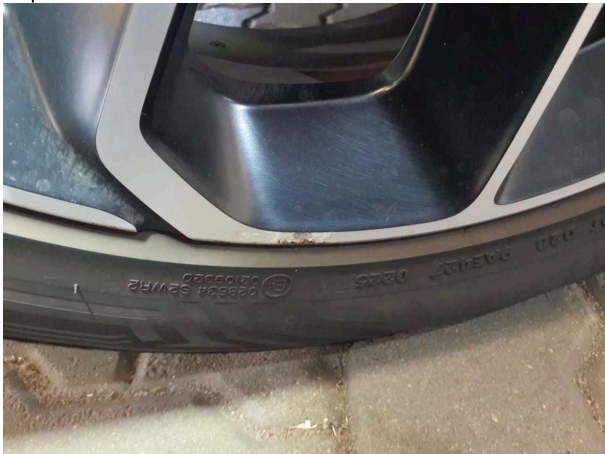
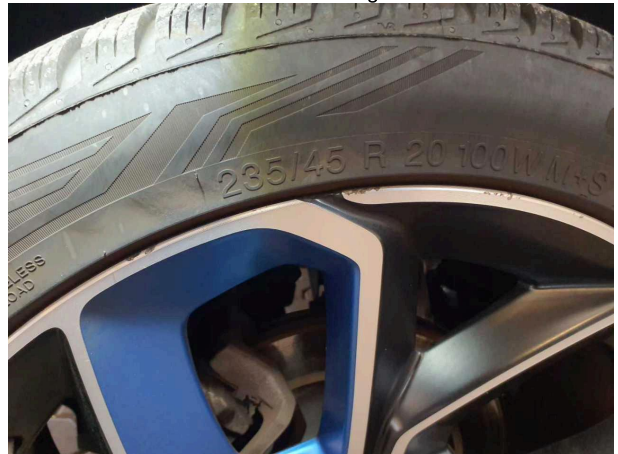
| Nr. | Bauteilgruppe | Beschreibung |
|---|---|---|
| 5 | Rad/Reifen | Leichtmetallfelge hinten rechts - verkratzt / verschürft - Wertminderung |

**Beschädigung #5:** Rad/Reifen: Leichtmetallfelge hinten rechts - verkratzt / verschürft - Wertminderung

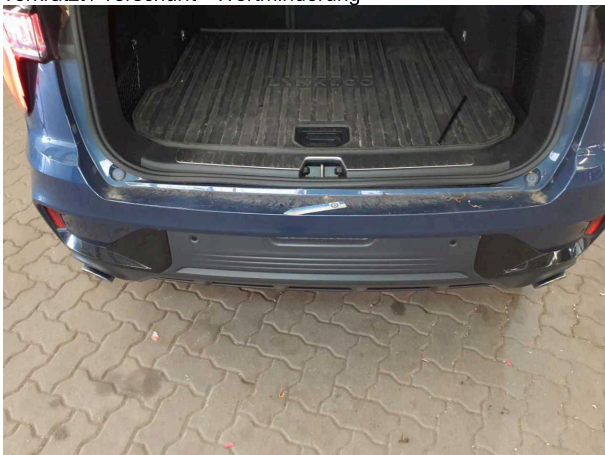
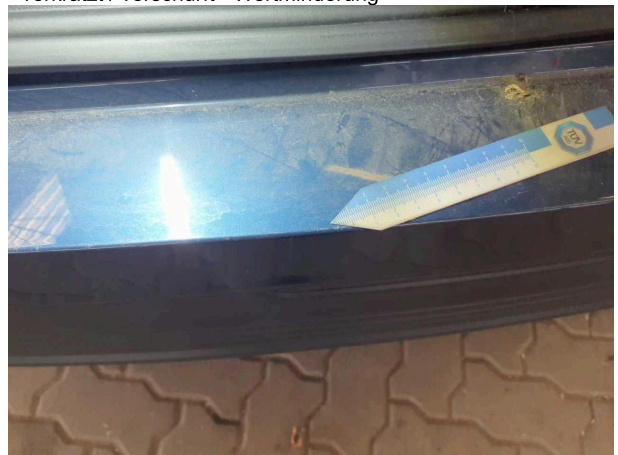
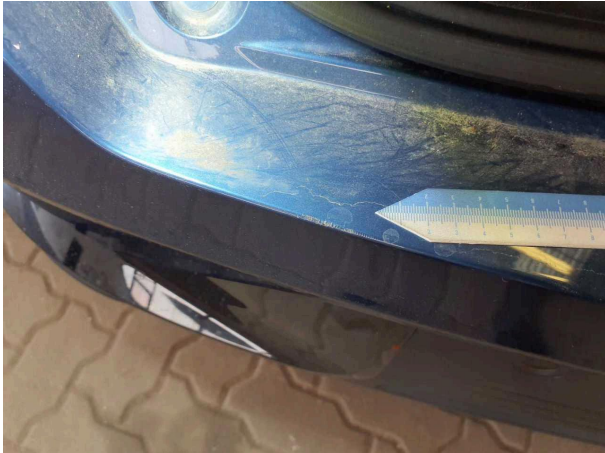
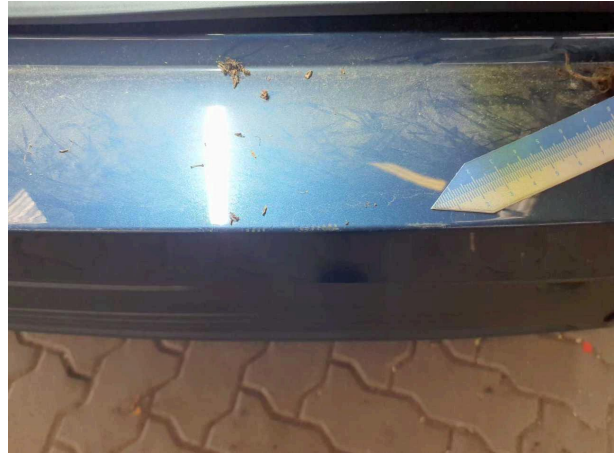
| Nr. | Bauteilgruppe | Beschreibung |
|---|---|---|
| 6 | Stoßfänger hinten | Stoßfänger hinten - verkratzt / verschürft - lackieren |

**Beschädigung #6:** Stossfänger hinten: Stossfänger hinten - verkratzt / verschürft - lackieren

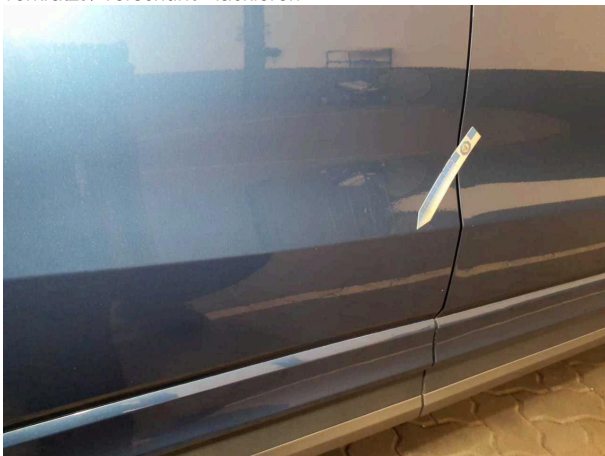
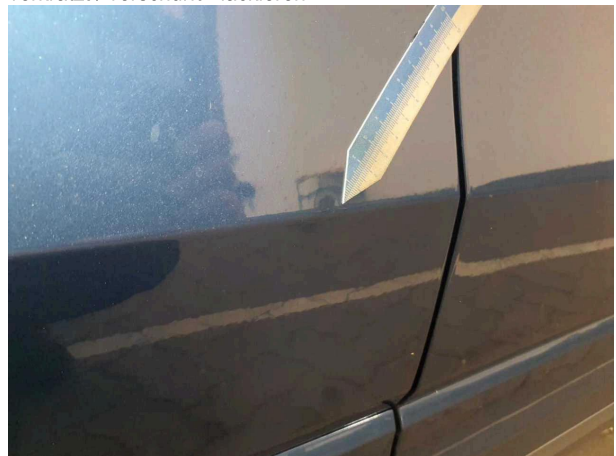
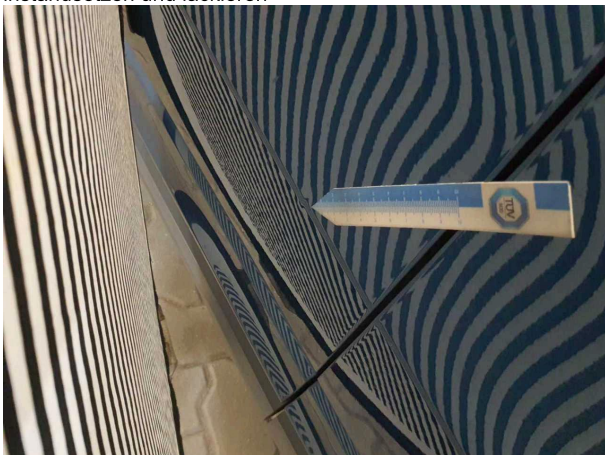
| Nr. | Bauteilgruppe | Beschreibung |
|---|---|---|
| 7 | Tür hinten rechts | Tür - Delle / Lackschaden - instandsetzen und lackieren |

**Beschädigung #7:** Tür hinten rechts: Tür - Delle / Lackschaden - instandsetzen und lackieren

**Beschädigung #7:** Tür hinten rechts: Tür - Delle / Lackschad... - instandsetzen und lackieren
