## Zustandsbericht

| Berichtsnummer : | 0000000924703-DE968 | | |

#### Hyundai Kona (OS)(2017->) Prime Elektro 2WD

| Fahrzeug-Ident.-Nr.: | TMAK381GFPJ095511 | Laufleistung abgelesen: | 59288 km |

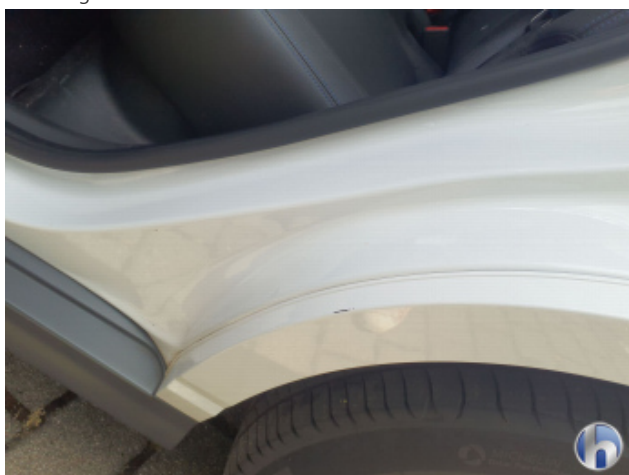
| | Bauteil | Schaden | Rep.-Art |
|---|---|---|---|
| 1. | Seitenwand - Hinten - Links | Kratzer | Smart Repair |

1. Seitenwand - Hinten - Links  
Kratzer - Smart Repair

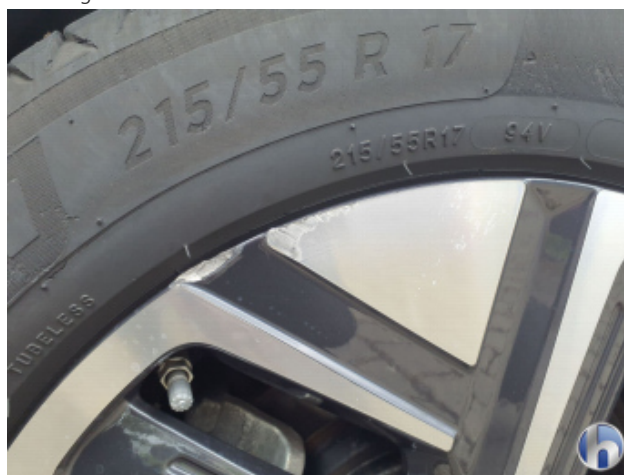
| | Bauteil | Schaden | Rep.-Art |
|---|---|---|---|
| 2. | Felge Hinten - Rechts | Kratzer | Smart Repair |

2. Felge Hinten - Rechts  
Kratzer - Smart Repair

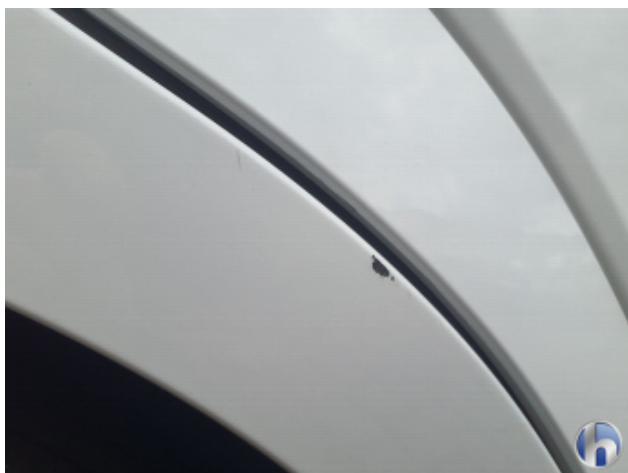
| | Bauteil | Schaden | Rep.-Art |
|---|---|---|---|
| 3. | Schweller - Rechts | Kratzer | Smart Repair |

3. Schweller - Rechts  
Kratzer - Smart Repair

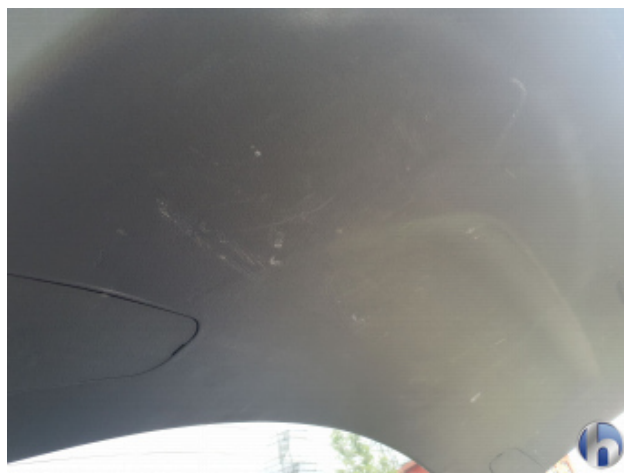
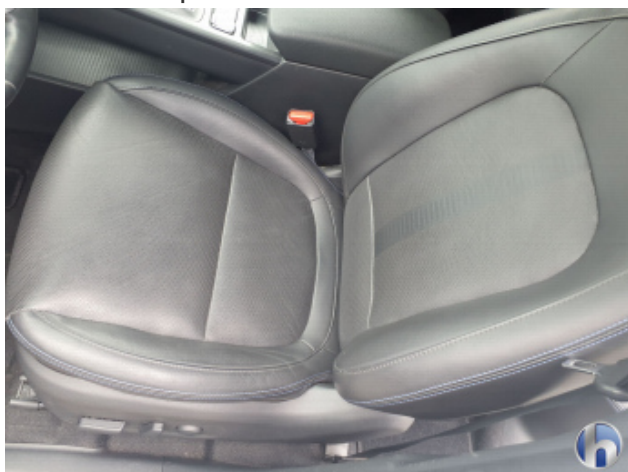
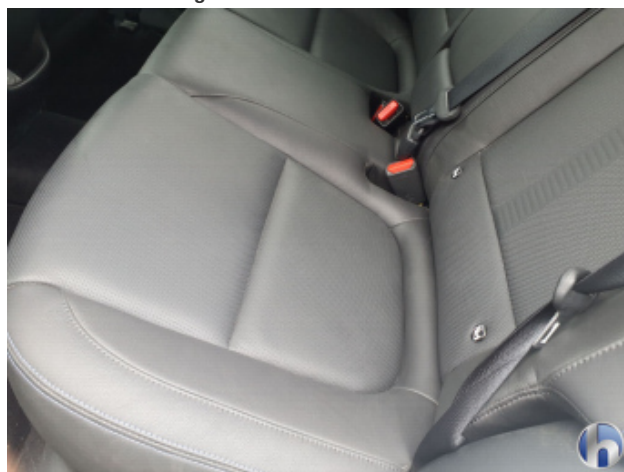
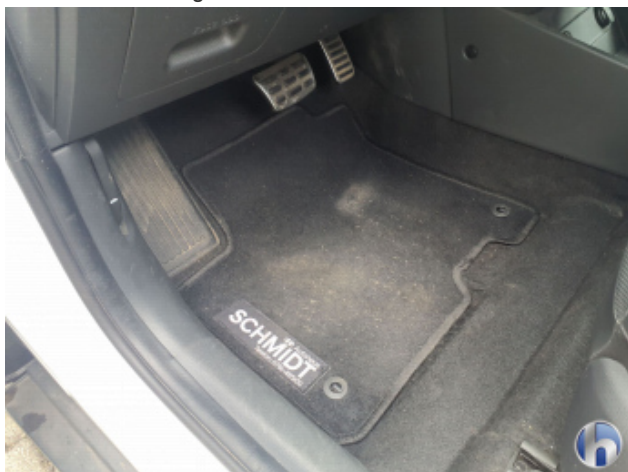
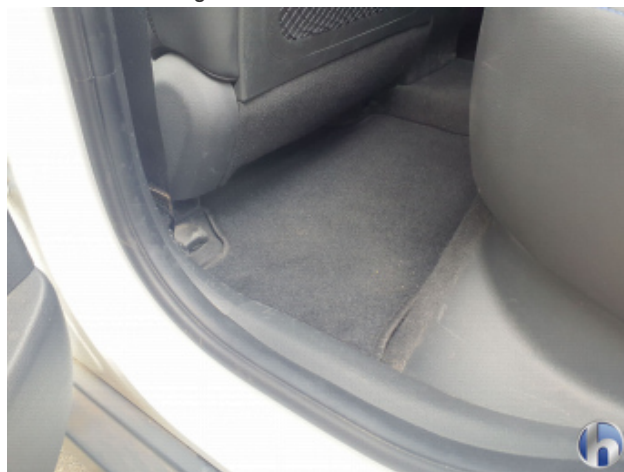
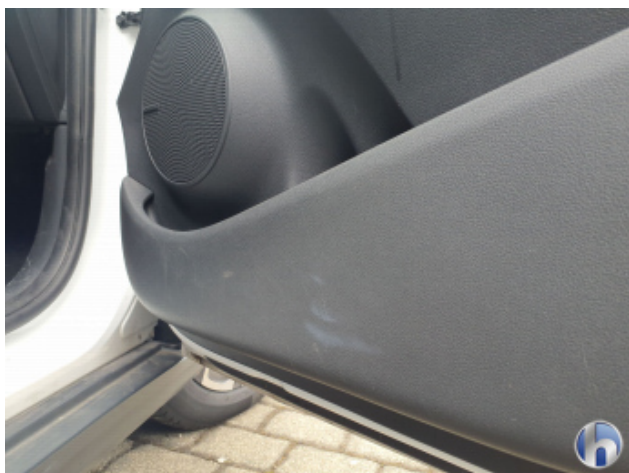
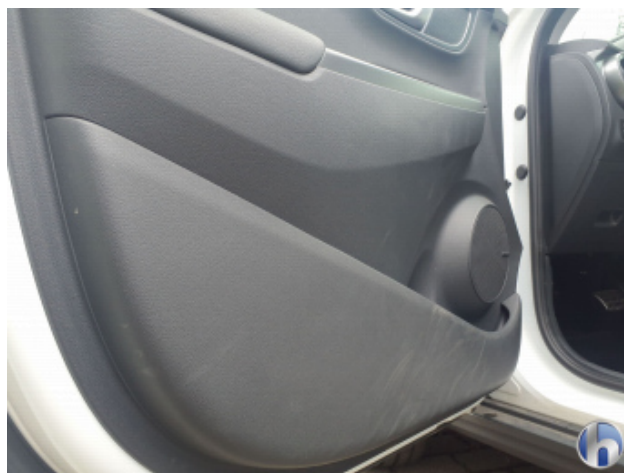
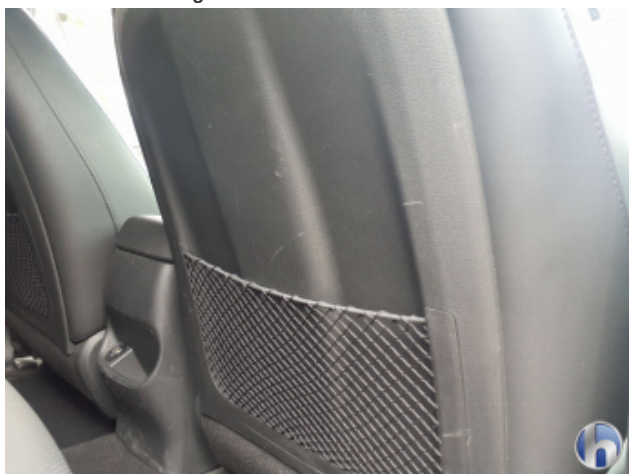
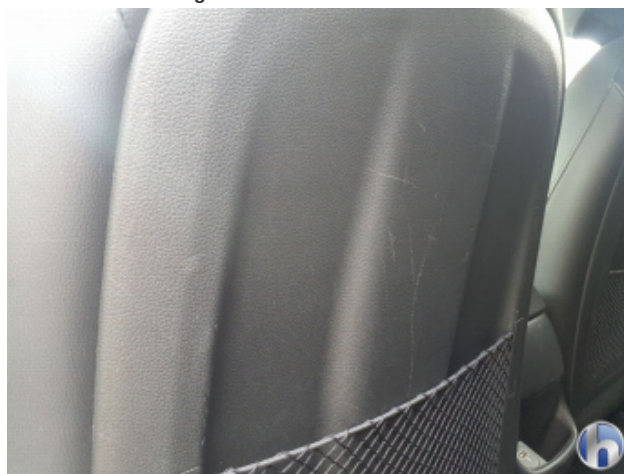
| | Bauteil | Schaden | Rep.-Art |
|---|---|---|---|
| 4. | Innenraum | Verschmutzt | Reinigen |

4. Innenraum  
Verschmutzt - Reinigen
