# UNABHÄNGIGES BATTERIE ZERTIFIKAT

MARKE: Opel  
MODELL: Corsa-e 50 kWh

## Wertgutachten

| Ihr Auftrag vom | 08.05.2026 durch Raiffeisen-Impuls Fuhrparkmanagement GmbH & Co. KG |

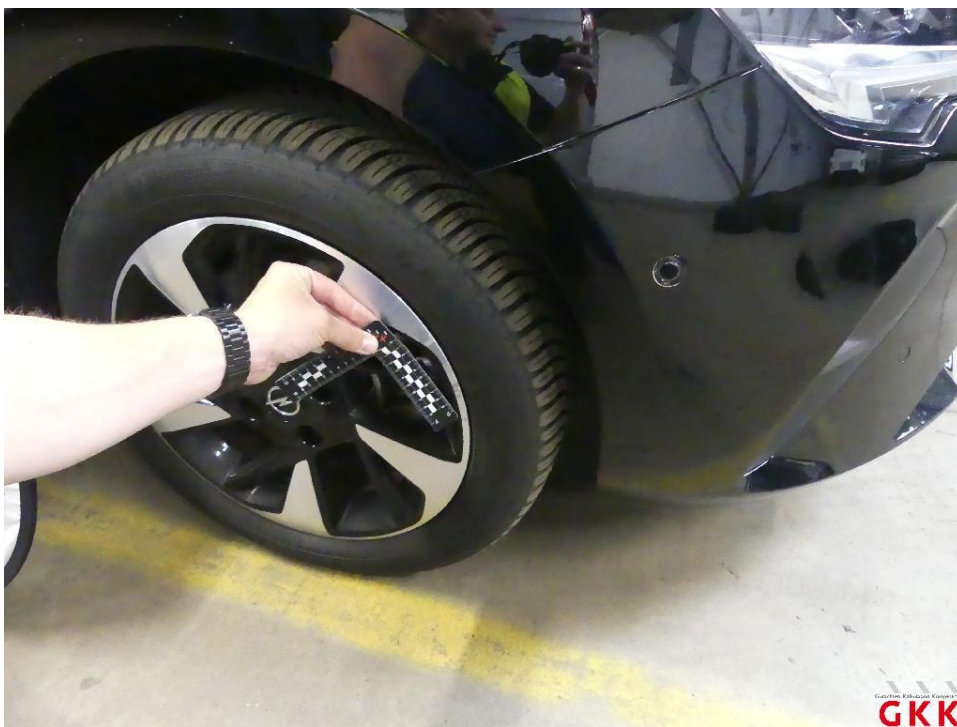
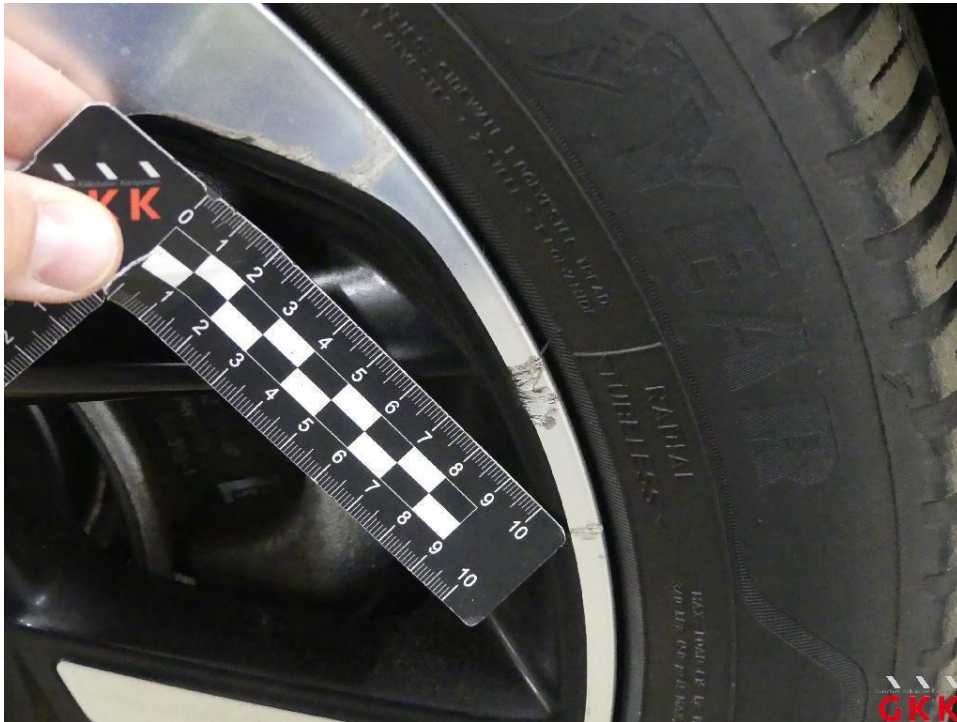
Bild 14 LM-Rad, vorne rechts, beschädigt, ersetzen

Bild 15 LM-Rad, vorne rechts, beschädigt, ersetzen

| Dach (Angaben ohne MwSt.) | Reparaturkosten | MW |
|---|---|---|
| LM-Rad vorne rechts, beschädigt, ersetzen (Bild 14, Bild 15) | 279,03 € | 279,03 € |

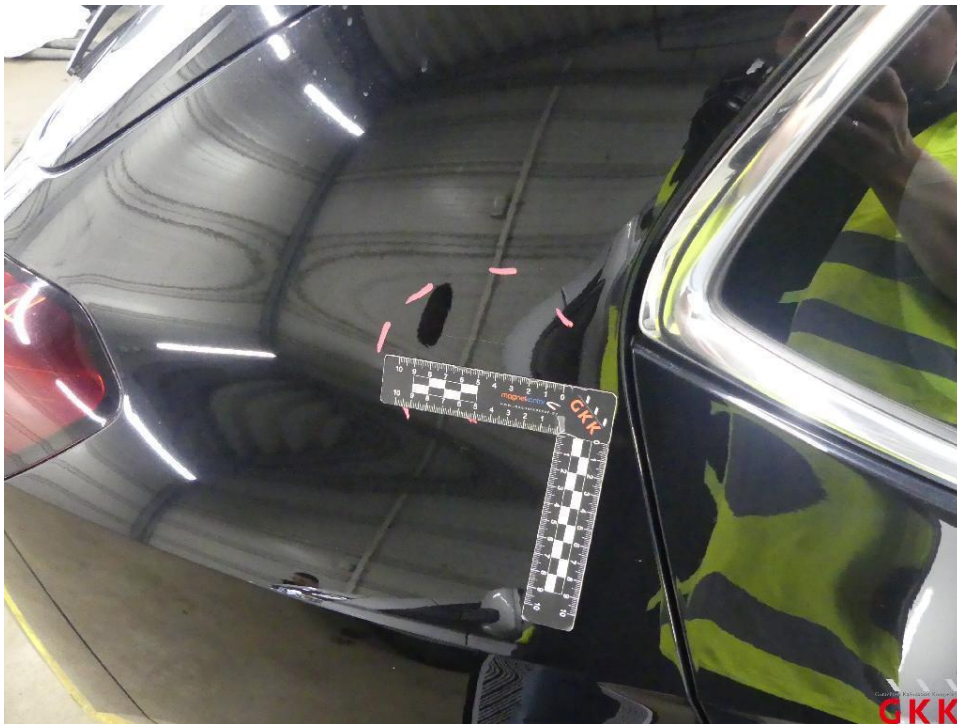
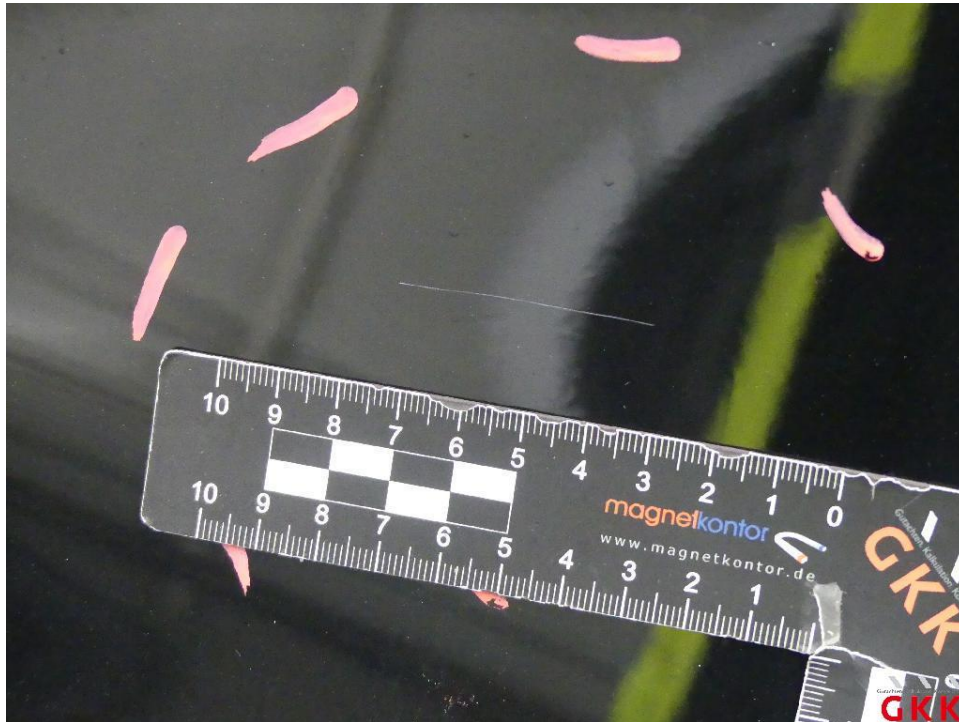
Bild 16 Seitenwand rechts, verkratzt, lackieren

Bild 17 Seitenwand rechts, verkratzt, lackieren

| Dach (Angaben ohne MwSt.) | Reparaturkosten | MW |
|---|---|---|
| Seitenwand rechts, verkratzt, lackieren (Bild 16, Bild 17) | 904,33 € | 678,25 € |

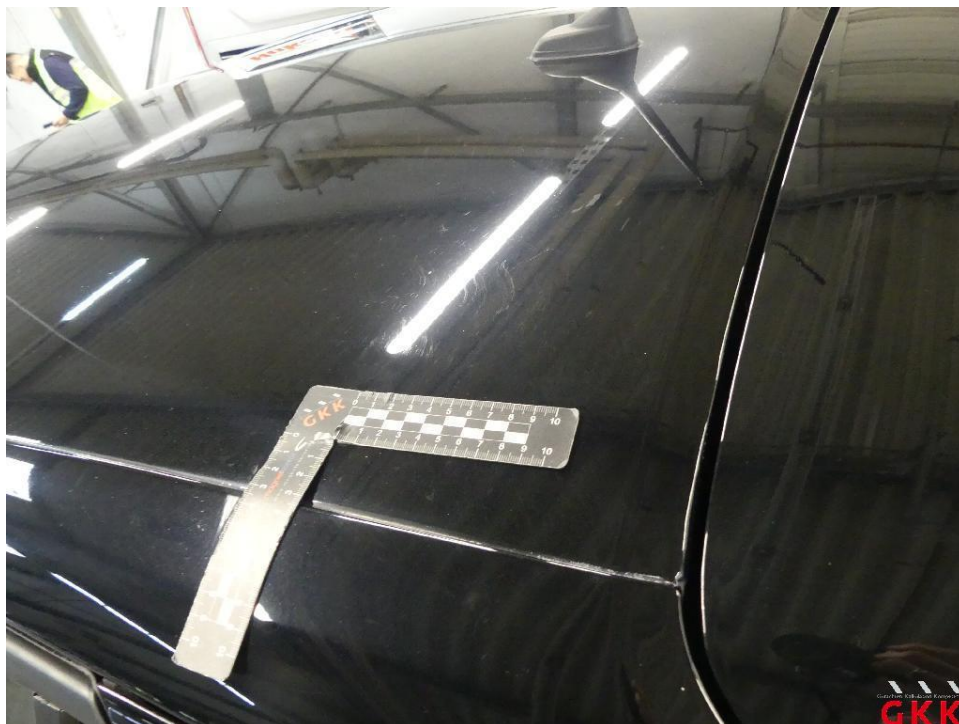
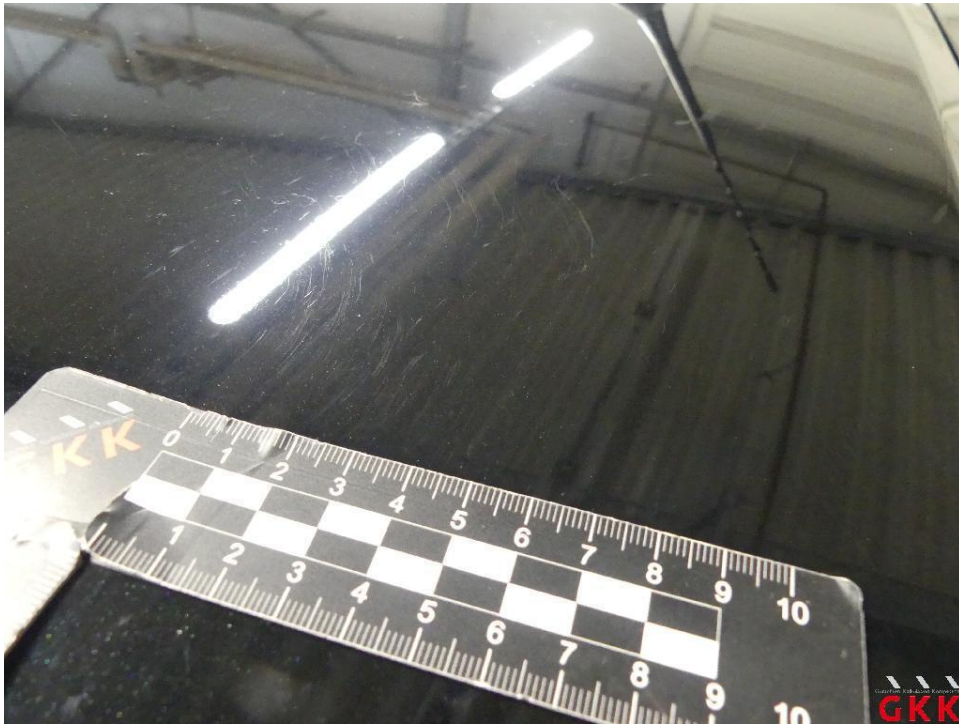
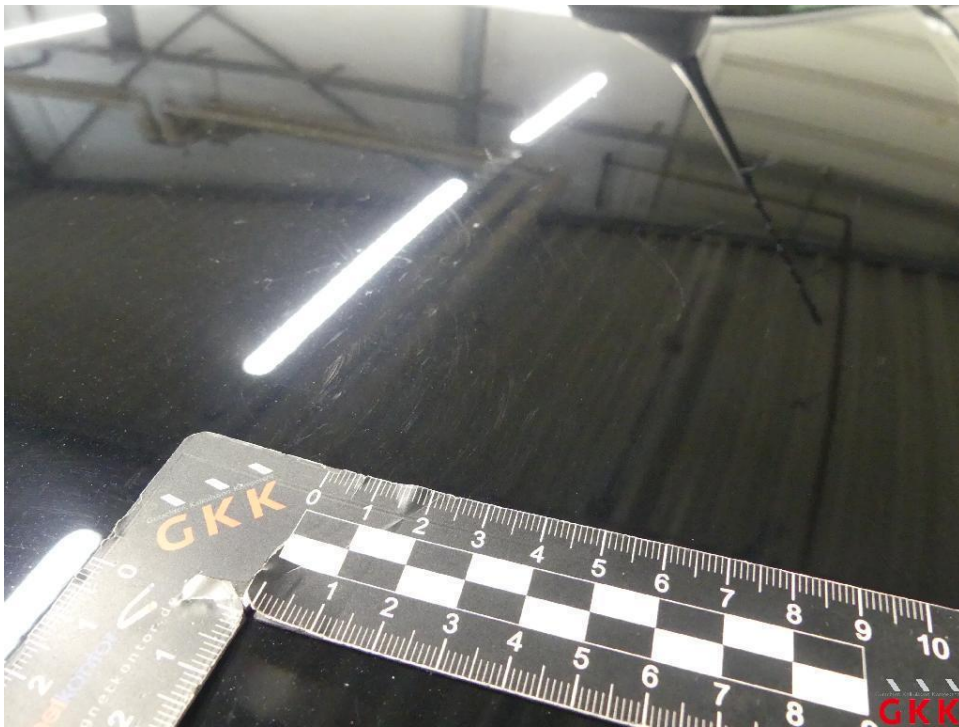
Bild 18 Dach, verkratzt, polieren

Bild 19 Dach, verkratzt, polieren

Bild 20 Dach, verkratzt, polieren

| Dach (Angaben ohne MwSt.) | Reparaturkosten | MW |
|---|---|---|
| Dach, verkratzt, polieren (Bild 18, Bild 19, Bild 20) | 79,76 € | 79,76 € |

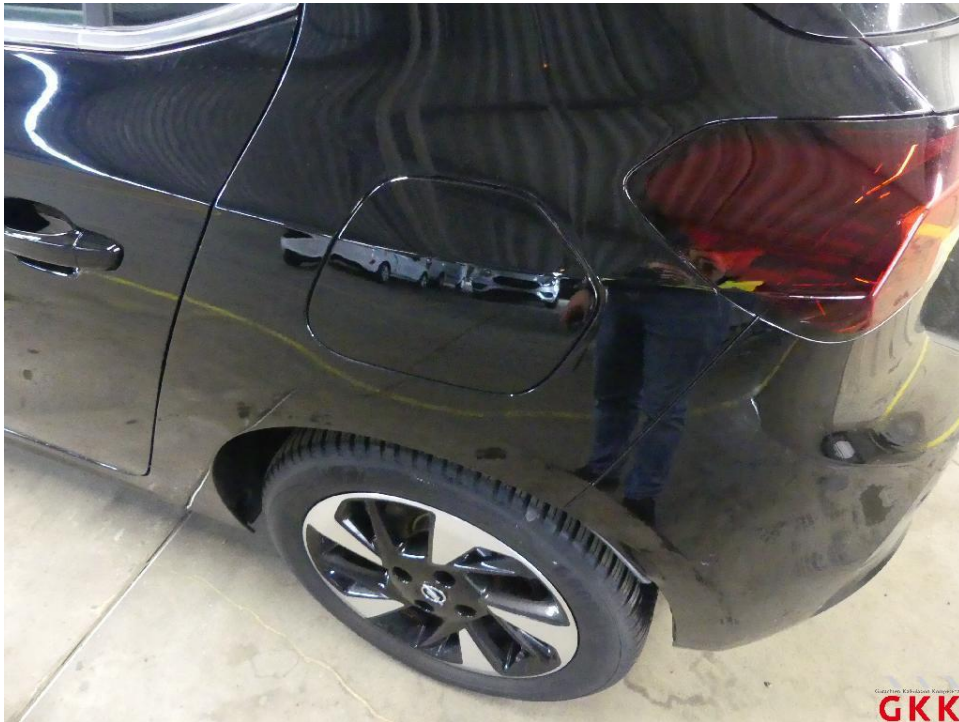
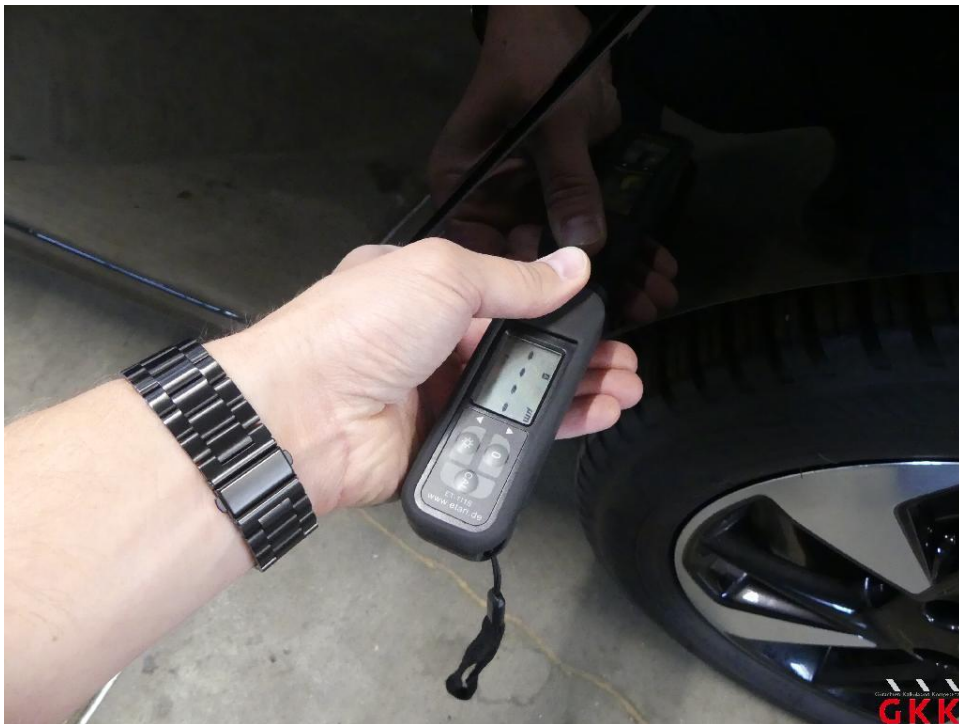
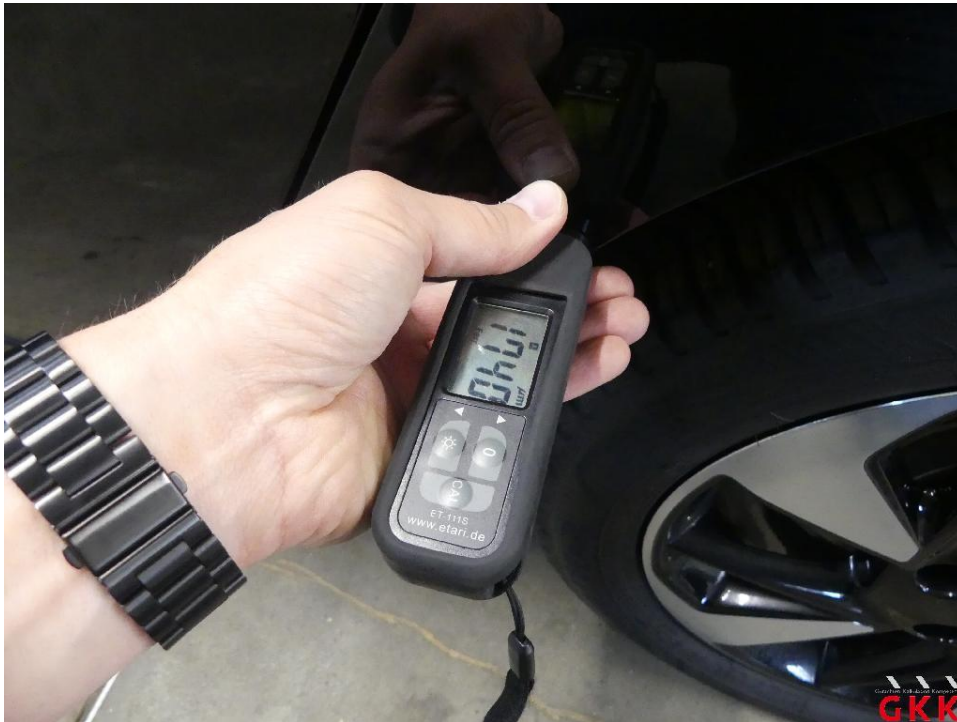
| Vorschaden | Der Vorschaden wurde fach- und sachgerecht behoben | Feststellung |
|---|---|---|
| Seitenwand hinten links beschädigt | Nein | erhöhte Lackschichtdicke > 2mm |

Bild 21 Seitenwand links, Reparaturmangel, instand setzen

Bild 22 Seitenwand links, Reparaturmangel, instand setzen

Bild 23      Seitenwand links, Reparaturmangel, instand setzen

| Dach (Angaben ohne MwSt.) | Reparaturkosten | MW |
|---|---|---|
| Seitenwand links, Reparaturmangel, instand setzen (Bild 21, Bild 22, Bild 23) | 920,79 € | 920,79 € |
