## Zustandsbericht

| Berichtsnummer : | 0000000928065-DE926 | | |

#### Hyundai Ioniq 5 (05.2021->) Dynamiq Elektro

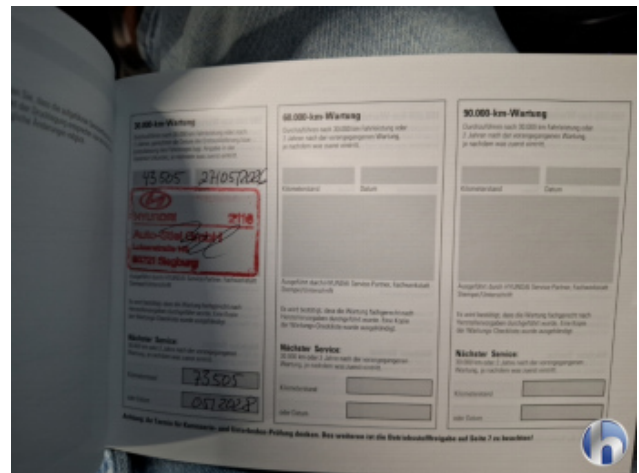
Serviceheft/Nachweis

| <b>Hinweis:</b> | *Serviceintervall nach Herstellervorgaben überzogen - fehlt (24 Monate / 30.000 km) Kostenerweiterung durch Verlust der Herstellergarantie möglich. |

| 4. | Wartung über 13505 km<br>überzogen.<br>Kostenerweiterung durch<br>Verlust der Herstell-<br>lergarantie möglich. | Nicht Gepflegt |

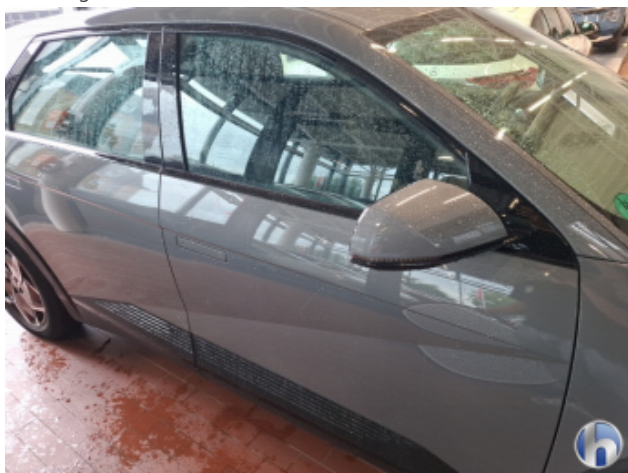
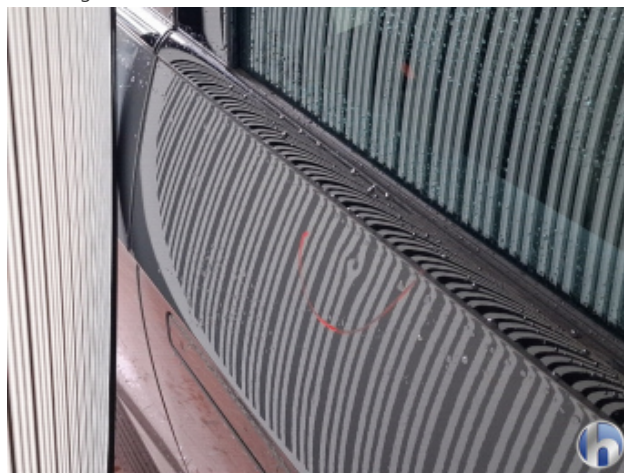
| 1. | Tür Vorne - Rechts | 1 Delle | Sanft Instandsetzen |

1. Tür Vorne - Rechts  
1 Delle - Sanft Instandsetzen

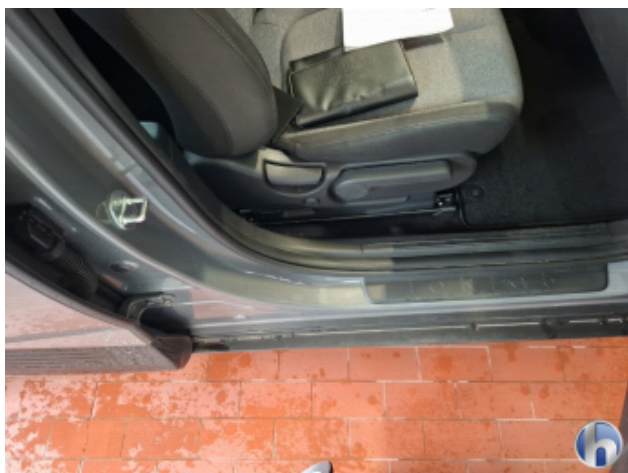
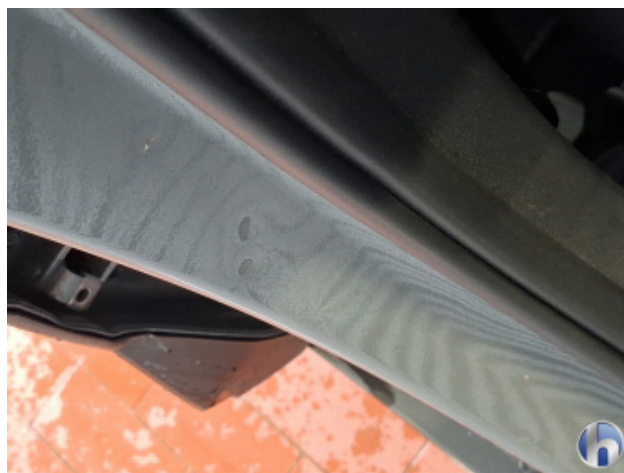
| 2. | Türeinstieg Vorne - Rechts | 1 Delle | Smart Repair |

2. Türeinstieg Vorne - Rechts  
**1 Delle - Smart Repair**
