# Zustandsbericht

Protokollnummer: 46700540  
Auftrags-Nr / Referenz: 77010853  
Besichtigungsdatum: 15.07.2026

| Hersteller / Modell | Mazda 2 SKYACTIV-G 90 Aut. Homura Aka | | |
| Kennzeichen | MG-SC 391 | Fahrgestellnummer | JMZDJ6HAA01463547 |

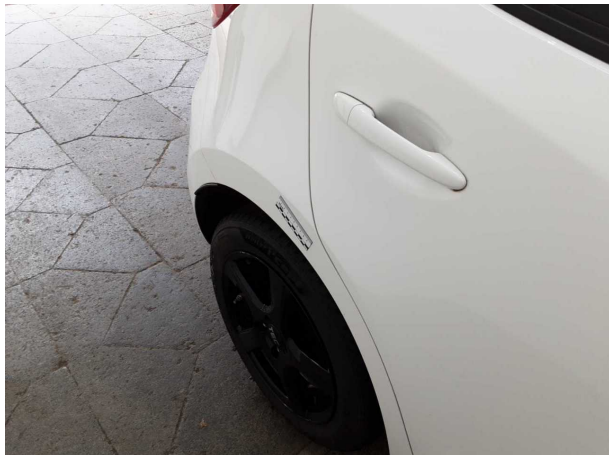
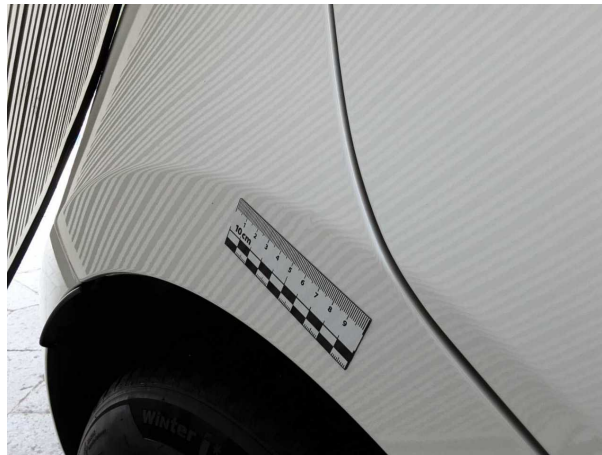
| Nr. | Bauteilgruppe | Beschreibung |
|---|---|---|
| 1 | Seitenwand rechts | Seitenwand - Delle(n) - sanft instandsetzen |

**Beschädigung #1:** Seitenwand rechts: Seitenwand - Delle(n) - sanft instandsetzen

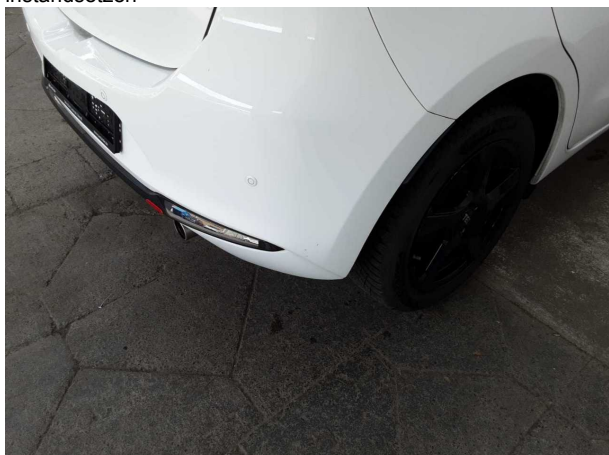
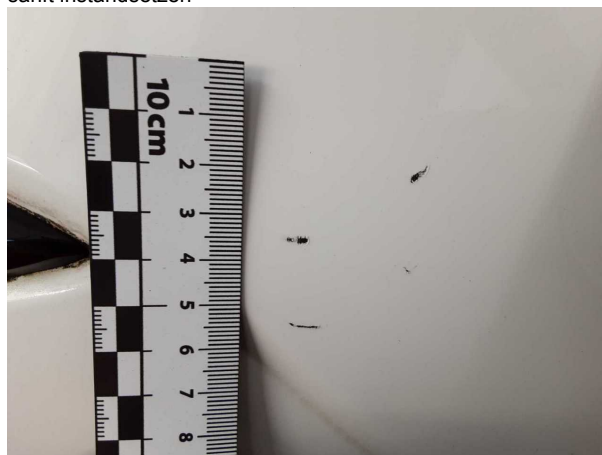
| Nr. | Bauteilgruppe | Beschreibung |
|---|---|---|
| 2 | Stoßfänger hinten | Stoßfänger hinten - Kratzer - Smart Repair |

**Beschädigung #2:** Stossfänger hinten: Stossfänger hinten - Kratzer - Smart Repair

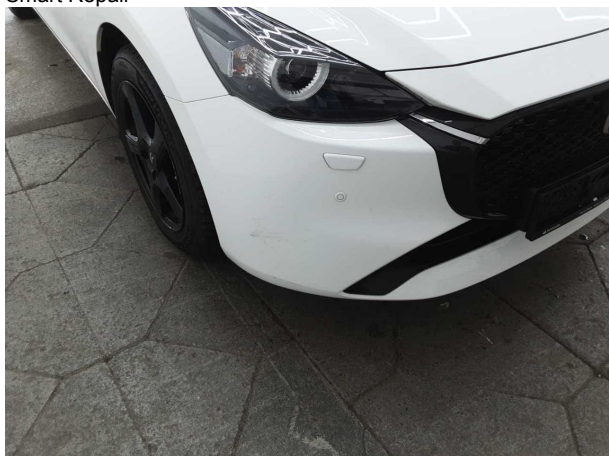
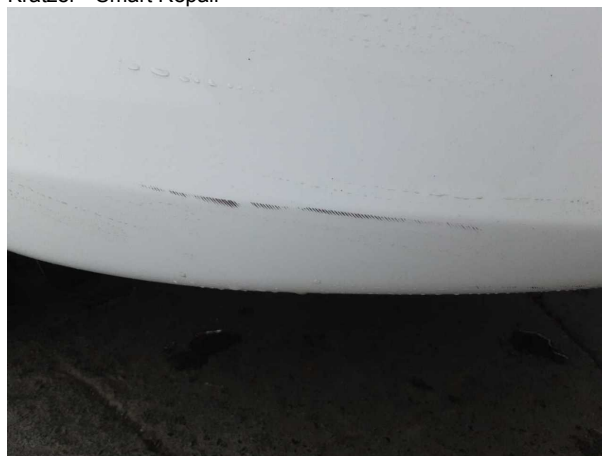
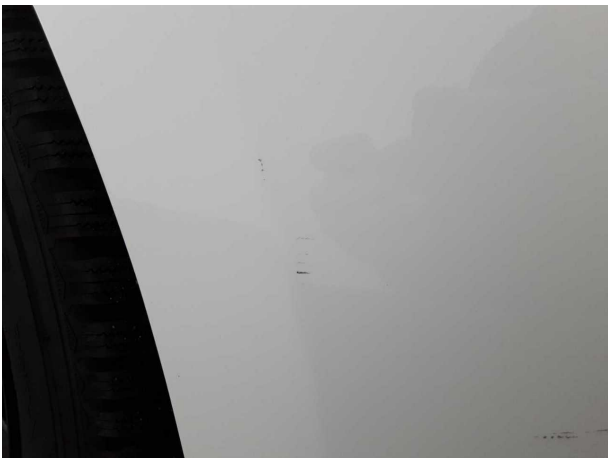
| Nr. | Bauteilgruppe | Beschreibung |
|---|---|---|
| 3 | Stoßfänger vorn | Stoßfänger vorn - Kratzer - lackieren |

**Beschädigung #3:** Stossfänger vorn: Stossfänger vorn - Kratzer - lackieren

Beschädigung #3: Stossfänger vorn: Stossfänger vorn - Kratzer - lackieren
