... JRT ISPEZIONE VEICOLO

TMBJJ7NU8S5023537

Karoq Sportline 2.0 TDI 110kW 7-speed automatic 4 doors

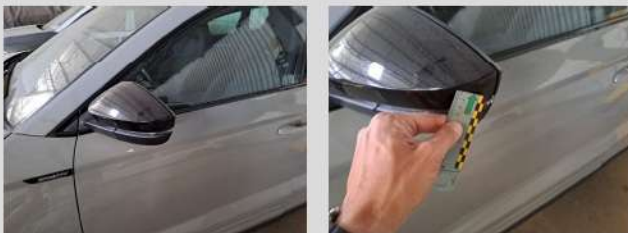
Componente Calotta retrovisore est.

Lato Sx

Nr.	Posizione	Tipo di danno	Tipo di riparazione
1	Calotta retrovisore est. Sx	Rigato	Riparazione
2	Scomposizione paraurti	N/A	N/A

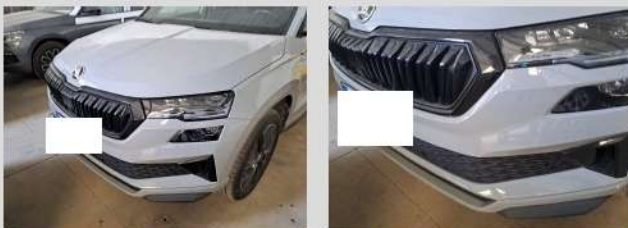
Componente Paraurti ant.

Nr.	Posizione	Tipo di danno	Tipo di riparazione
1	Paraurti ant.	Rigato	Promemoria
2	Paraurti post. p/inf.	Rigato	Promemoria
3	Parafango ant. Dx	Ammaccato	Promemoria

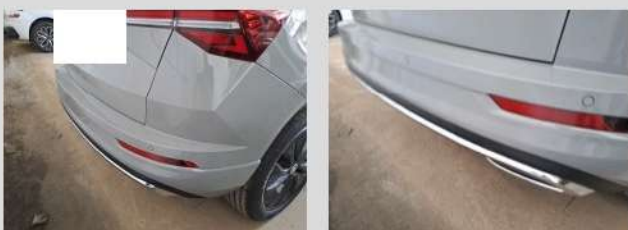
2

Componente Paraurti post. p/inf.
