**Fahrzeug:** FORD Mondeo 2,0 EcoBlue 110kW Trend Turnier Kombi 5-türig 1995 ccm 150 PS / 110 KW Diesel 6-Gang Manuell

| Amtliches Kennzeichen: | HD -DD 8118 | Fahrgestell-Nummer: | WF0FXXWPCFNL55603 |

## Zustandsbericht

Inspection date: 9 Jun 2026  
**Protocol number: 45852800**  
Delivery date: 9 Jun 2026

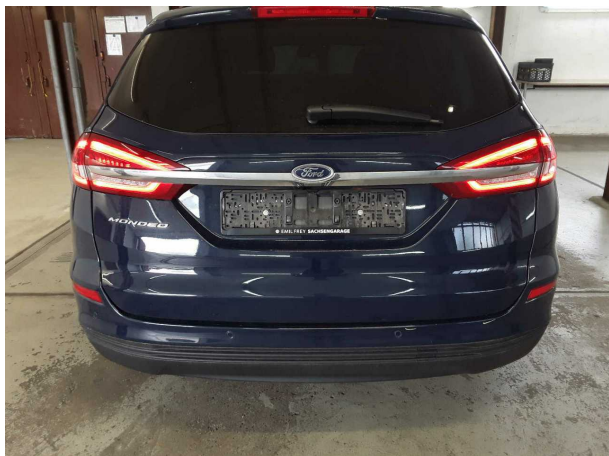
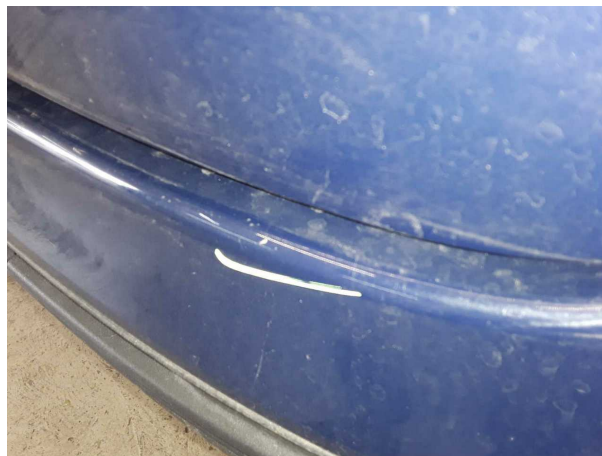
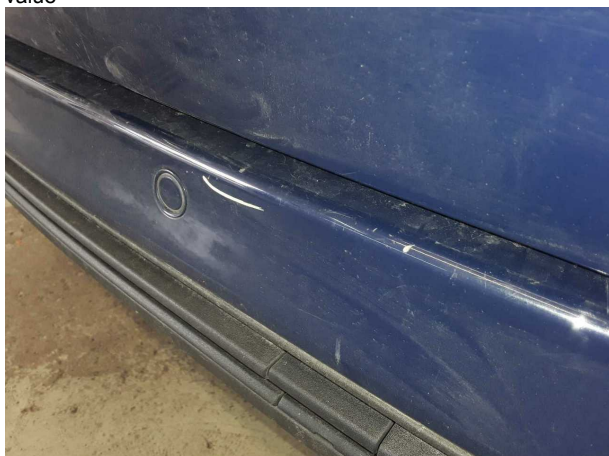
| No. | Component group | Description |
|---|---|---|
| 1 | Rear bumper | Rear bumper - Scratched - Loss in value |

**Damage #1:** Rear bumper: Rear bumper - Scratched - Loss in value

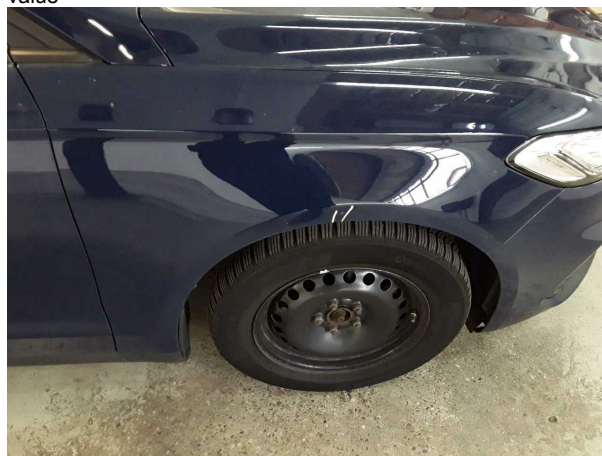
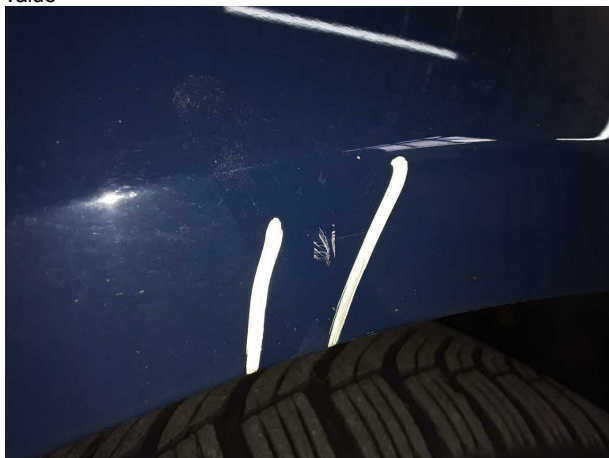
| No. | Component group | Description |
|---|---|---|
| 2 | Mudguard - right side | Mudguard - right side - Scratched - Smart repair |

**Damage #2:** Mudguard - right side: Mudguard - right side - Scratched - Smart repair

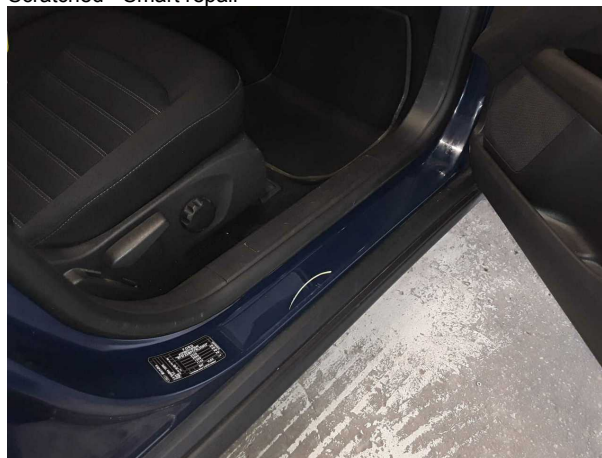
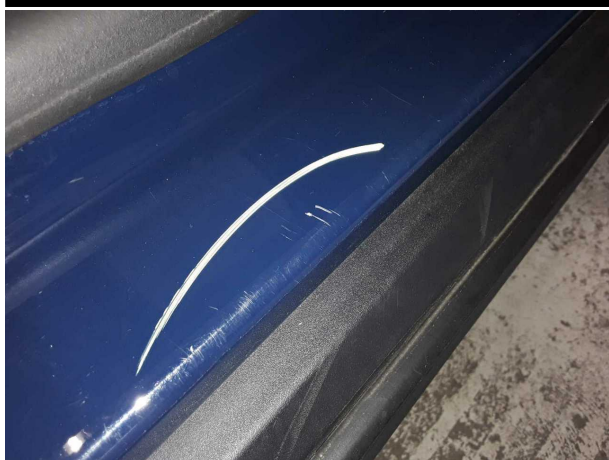
| No. | Component group | Description |
|---|---|---|
| 3 | Sill - right side | Sill - Scratched - Smart repair |

**Damage #3:** Sill - right side: Sill - Scratched - Smart repair

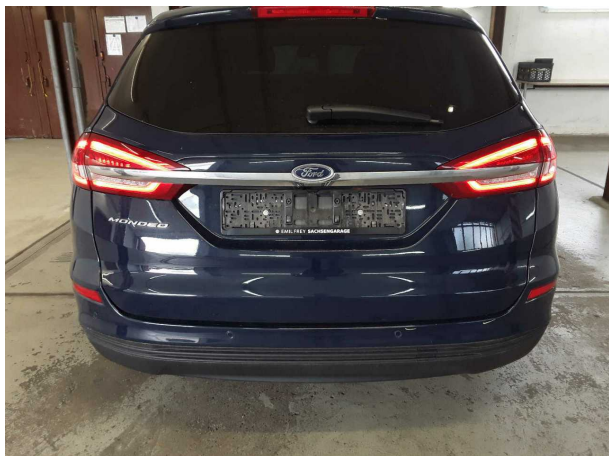
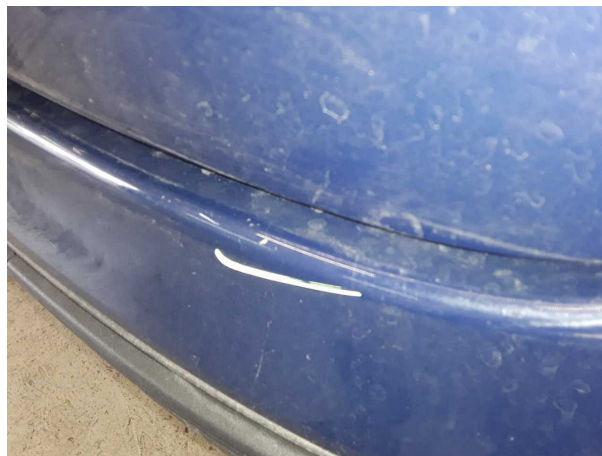
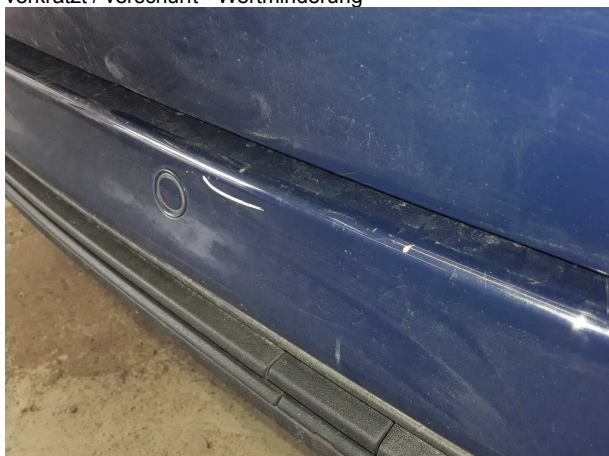
| Nr. | Bauteilgruppe | Beschreibung |
|---|---|---|
| 1 | Stoßfänger hinten | Stoßfänger hinten - verkratzt / verschürft - Wertminderung |

**Beschädigung #1:** Stossfänger hinten: Stossfänger hinten - verkratzt / verschürft - Wertminderung

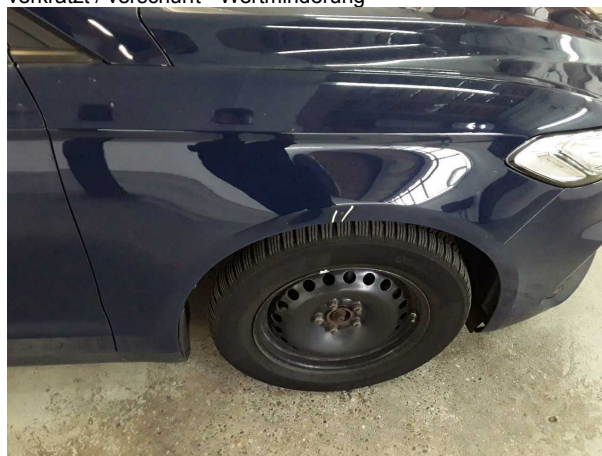
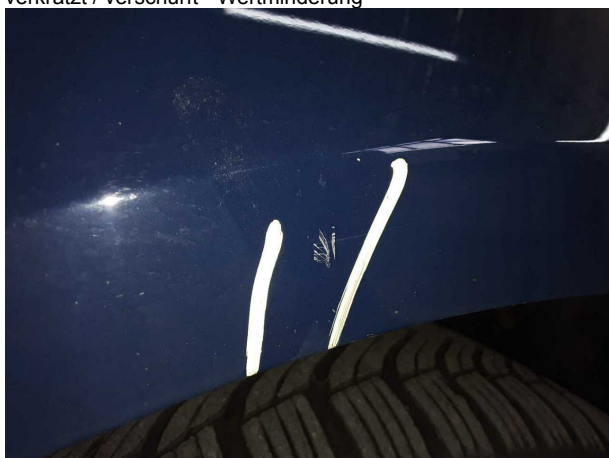
| Nr. | Bauteilgruppe | Beschreibung |
|---|---|---|
| 2 | Kotflügel rechts | Kotflügel rechts - verkratzt / verschürft - Smart Repair |

**Beschädigung #2:** Kotflügel rechts: Kotflügel rechts - verkratzt / verschürft - Smart Repair

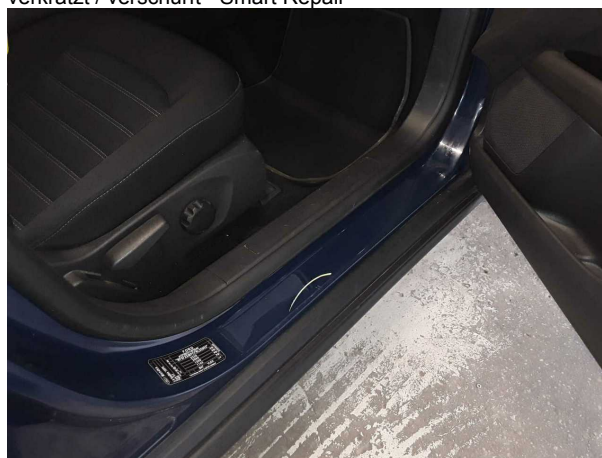
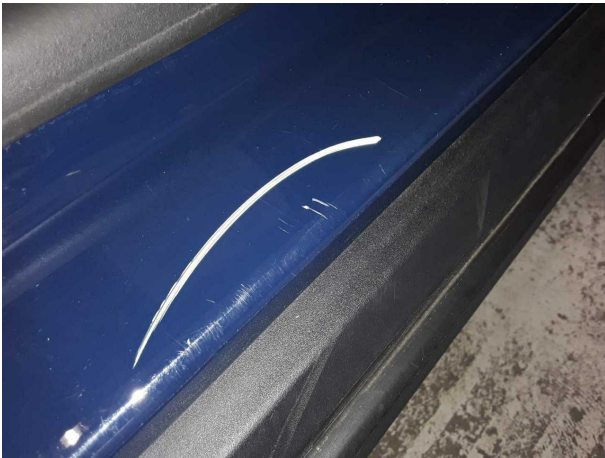
| Nr. | Bauteilgruppe | Beschreibung |
|---|---|---|
| 3 | Schweller rechts | Einstieg - verkratzt / verschürft - Smart Repair |

**Beschädigung #3:** Schweller rechts: Einstieg - verkratzt / verschürft - Smart Repair

**Beschädigung #3:** Schweller rechts: Einstieg - verkratzt /  
verschürft - Smart Repair
