# Zustandsbericht/Minderwertgutachten-Leasing

| Hersteller | SKODA | Typ / Verkaufsbez. | Kamq 1.0 TSI DSG Style |
| Sitzplätze | 5 | Fahrzeug-Ident.-Nr. | TMBGR7NW3P3071261 |

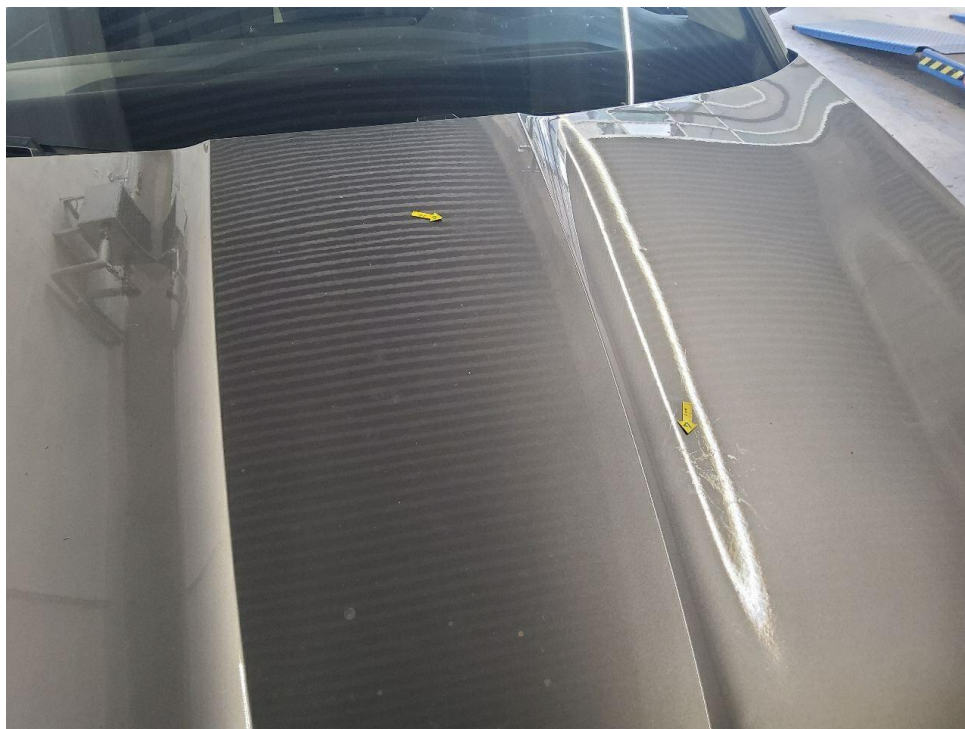
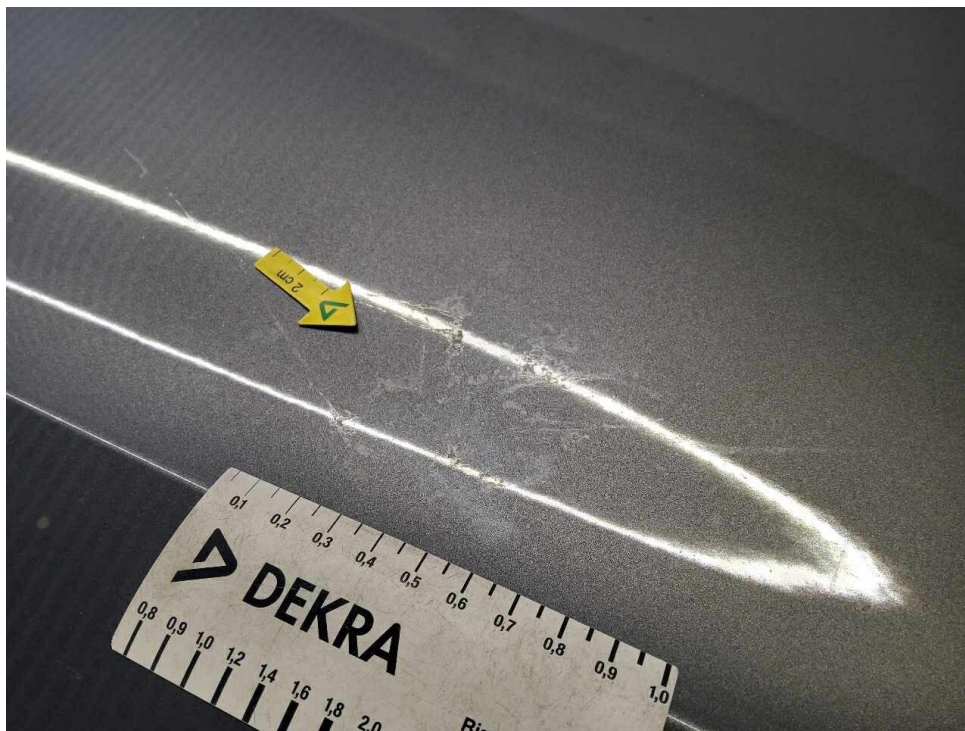
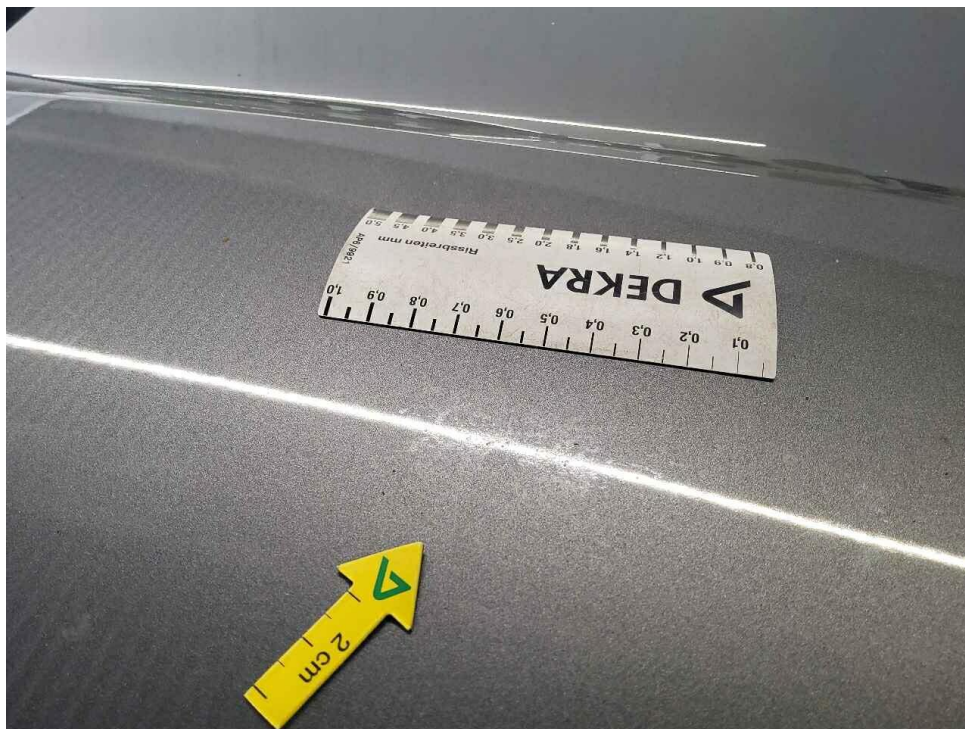
Bild 15 : Motorhaube, Lackierung, Umweltschaden

Bild 16 : Motorhaube, Lackierung, Umweltschaden

Bild 17 : Motorhaube, Lackierung, Umweltschaden

1. Motorhaube, Lackierung, Umweltschaden, smart repair (Bild 15, 16, 17)
2. Seitenteil hinten rechts, mehrfach eingedellt, drücken (Bild 23, 24)
3. Dachrahmen links, eingedellt, drücken (Bild 18, 19, 20)
4. Dach, mehrfach eingedellt, drücken (Bild 21, 22)
5. Stoßfänger hinten, Reparaturspuren erkennbar (matte Lackoberfläche, Lackeinschlüsse), lackieren mit Lackaufbau (Bild 25, 26, 27)

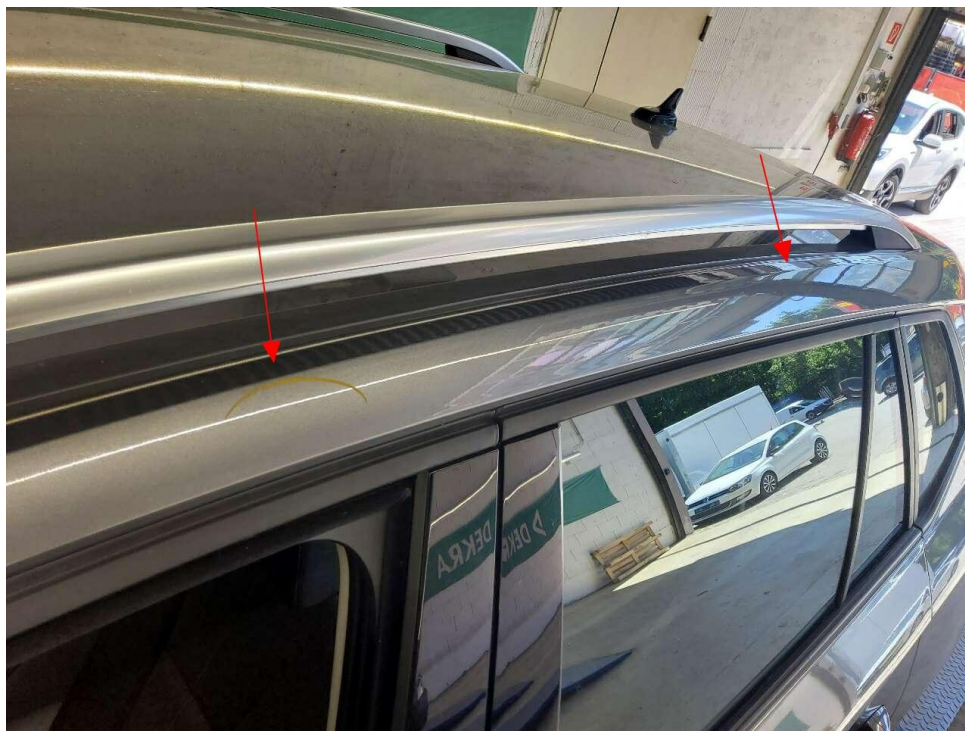
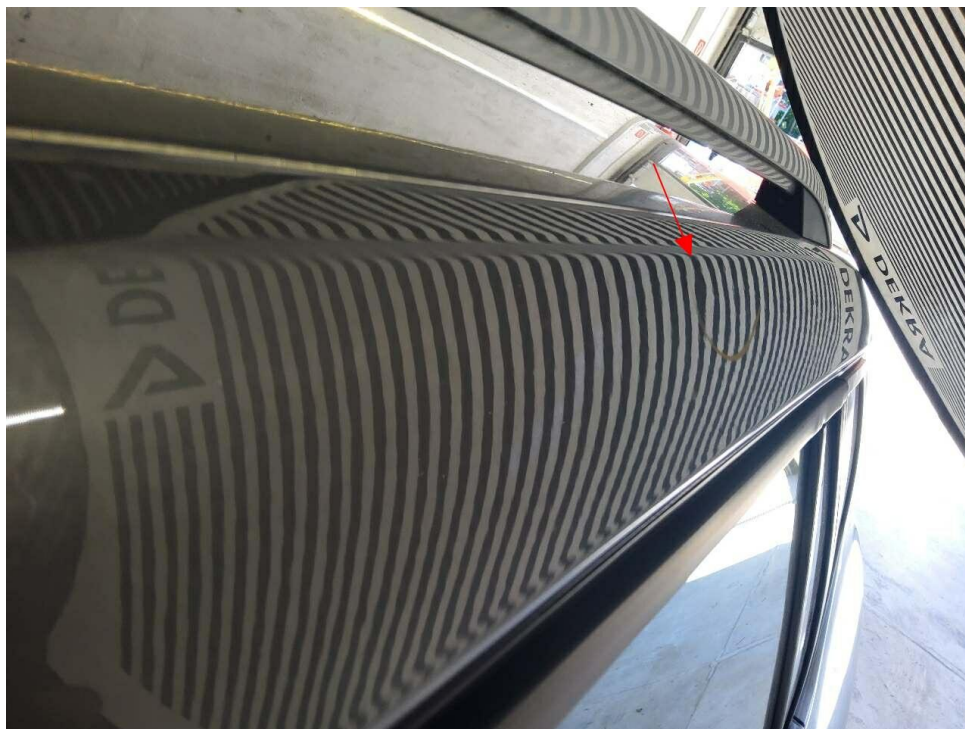
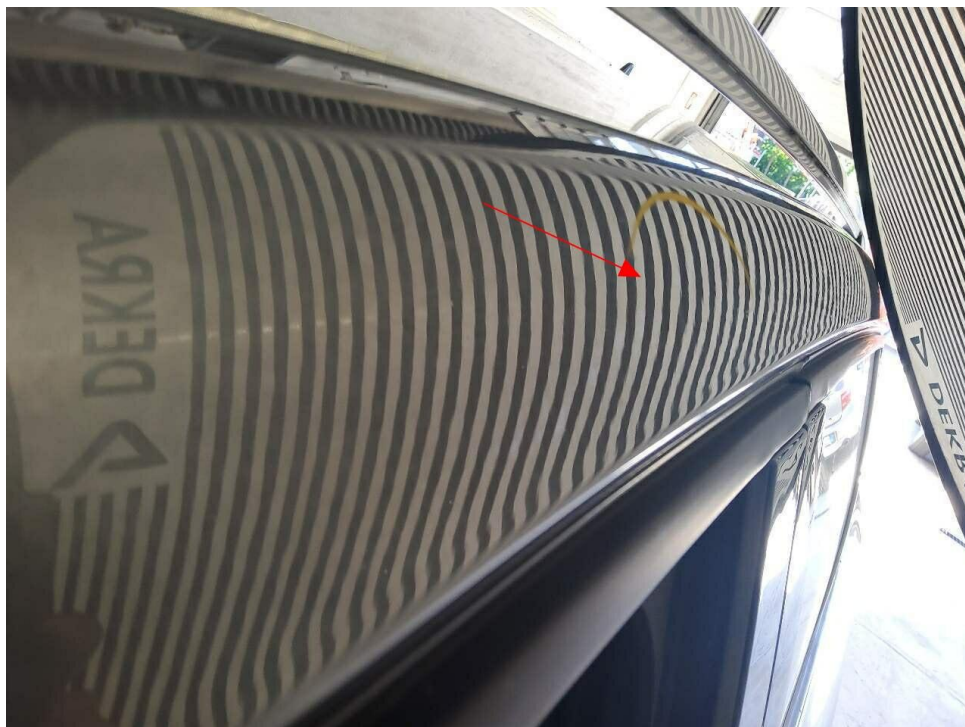
Bild 18 : Dachrahmen links, eingedellt

Bild 19 : Dachrahmen links, eingedellt

Bild 20 : Dachrahmen links, eingedellt

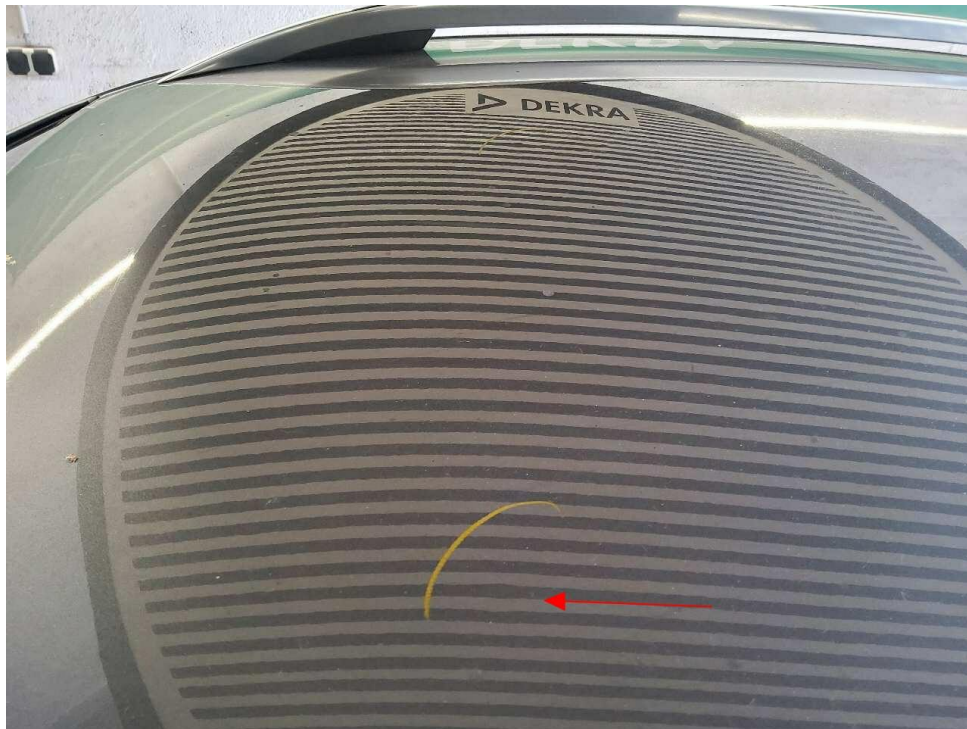
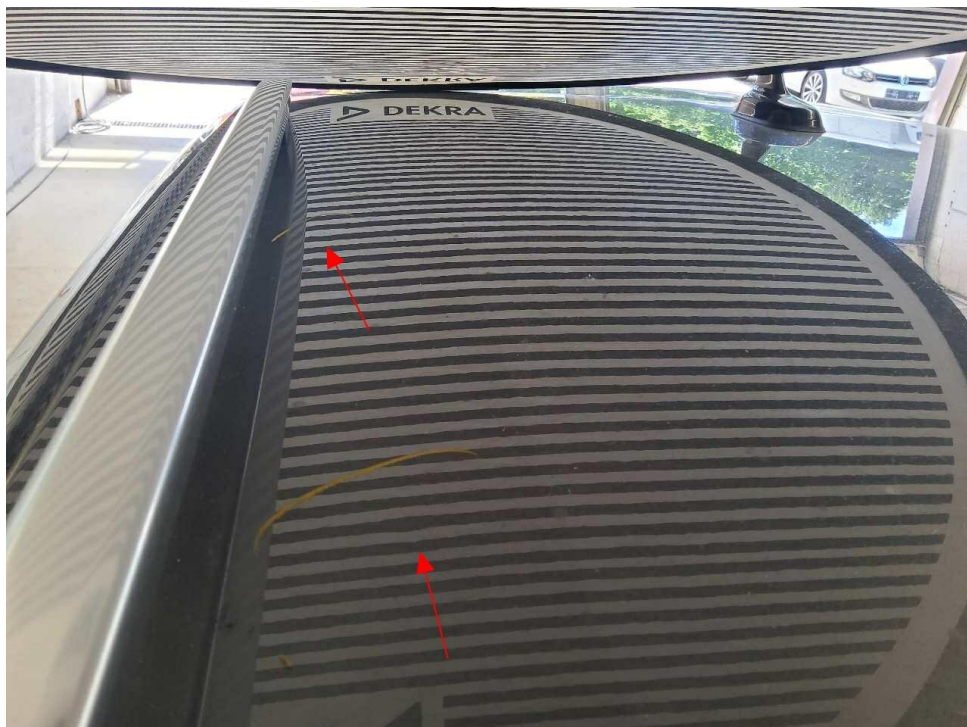
Bild 21 : Dach, mehrfach eingedellt

Bild 22 : Dach, mehrfach eingedellt

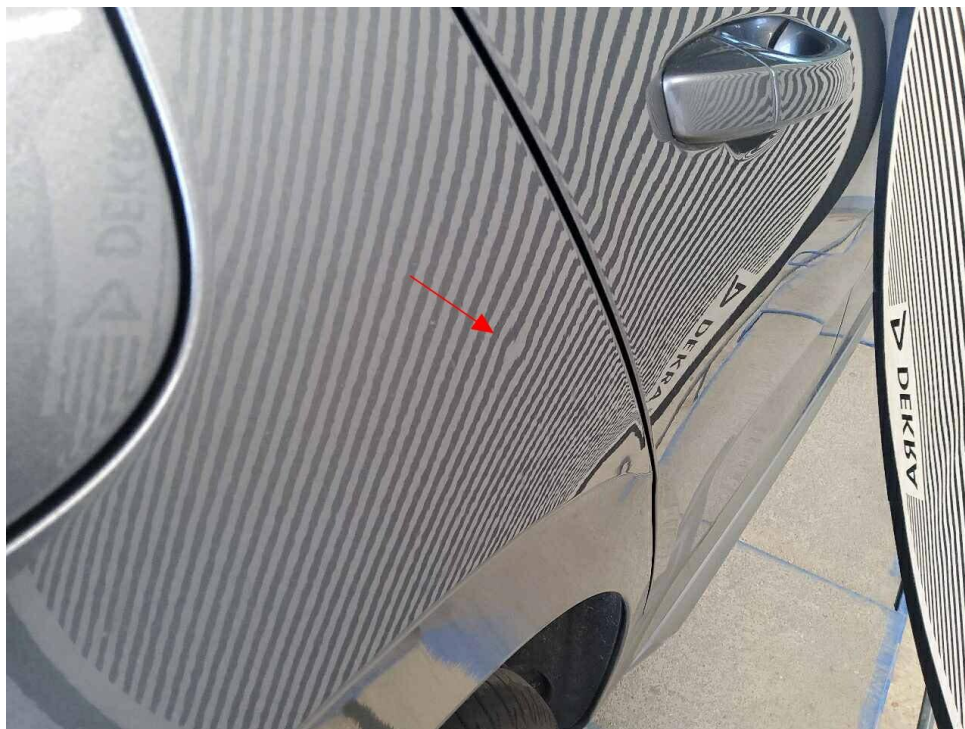
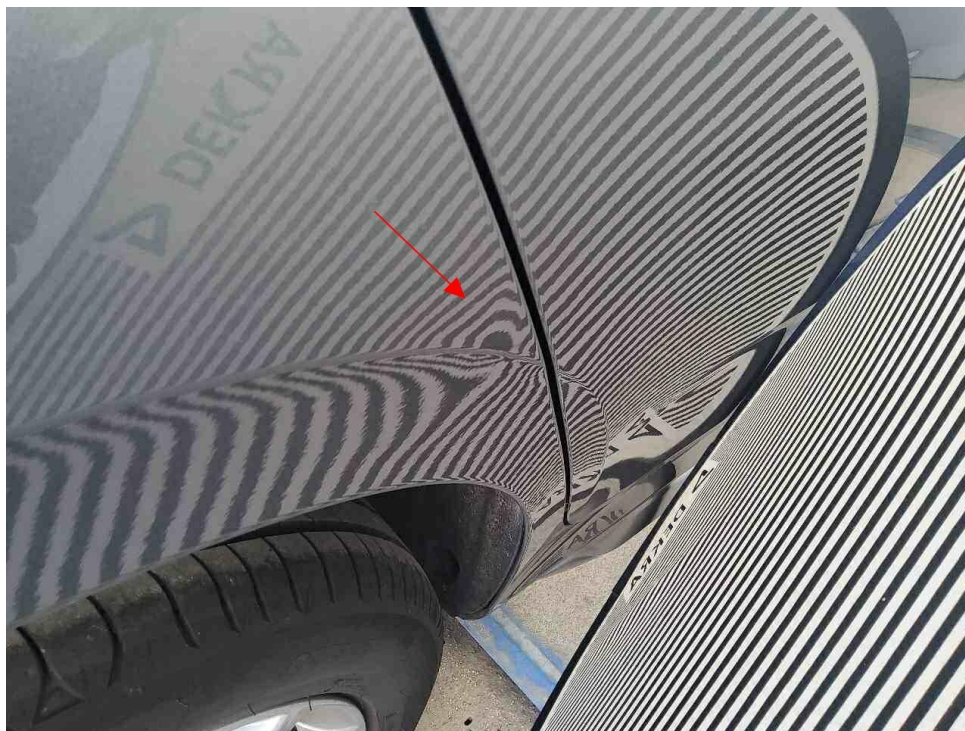
Bild 23 : Seitenteil hinten rechts, mehrfach eingeblendet

Bild 24 : Seitenteil hinten rechts, mehrfach eingeblendet

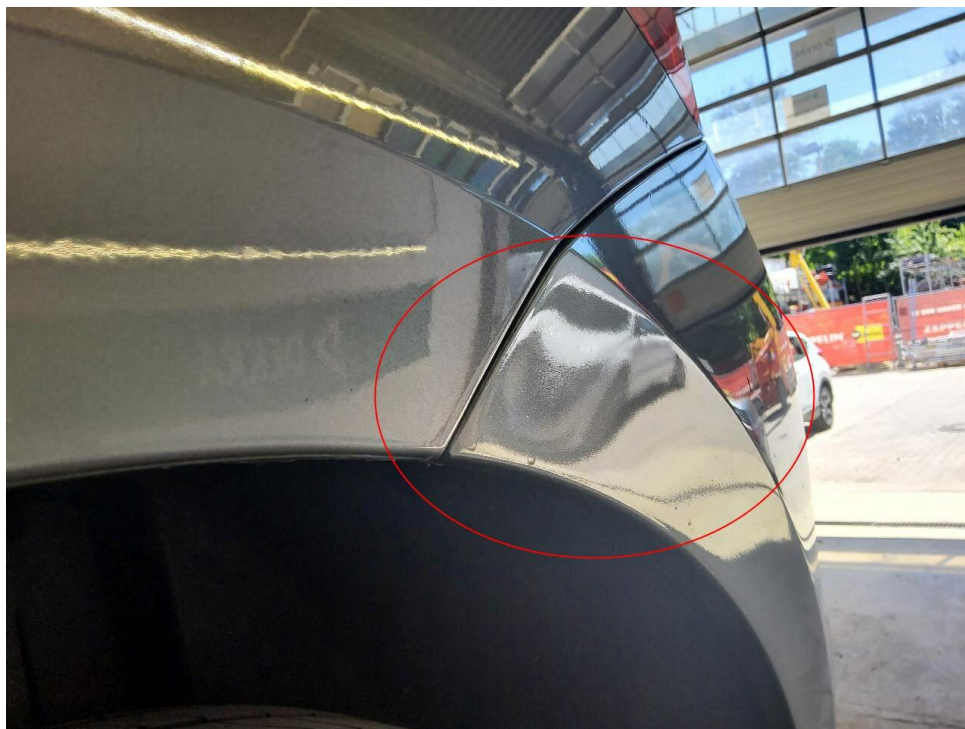
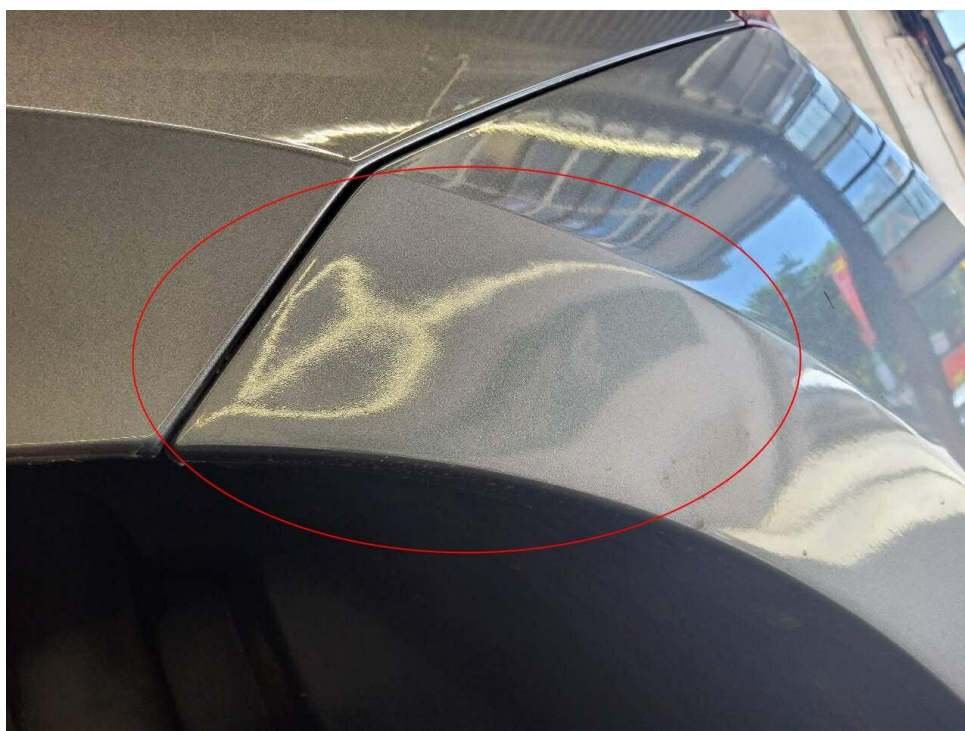
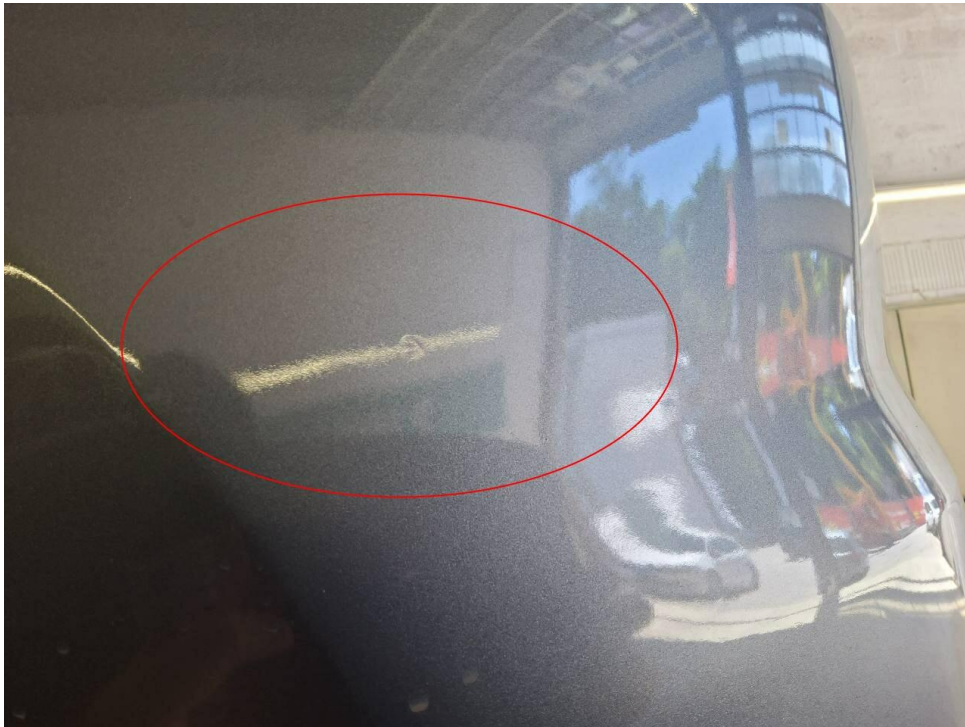
Bild 25 : Stoßfänger hinten, Reparaturspuren erkennbar (matte Lackoberfläche, Lackeinschlüsse)

Bild 26 : Stoßfänger hinten, Reparaturspuren erkennbar (matte Lackoberfläche, Lackeinschlüsse)

Bild 27 : Stoßfänger hinten, Reparaturspuren erkennbar (matte Lackoberfläche, Lackeinschlüsse)
