Angaben zum Fahrzeug

Halter		Besichtigungszustand	ausreichend
Kennzeichen		Laufleistung (abgelesen)	32.694 km
Hersteller	Skoda	Restlauf bis Service	28.400 km
Typ/Modell	KAROQ	HU (Abgelesen aus ZBI)	03/2027
Fahrgestellnummer	TMBJR7NU9N5035211	Leistung / Hubraum	110 kW / 1.498 ccm
Erstzulassung	07.03.2022	Polster/Farbe	Stoff / Schwarz-Dunkelgrau
Letzte Wartung		Lackierung	Schwarz
Kraftstoffart	Benzin	Getriebe	Automatik

Zustandsbericht

Besichtigungsdatum: 04.05.2026
Protokollnummer: 45314328
Erstellt durch: Markus Böttcher
Besichtigt durch: Marvin Sroka

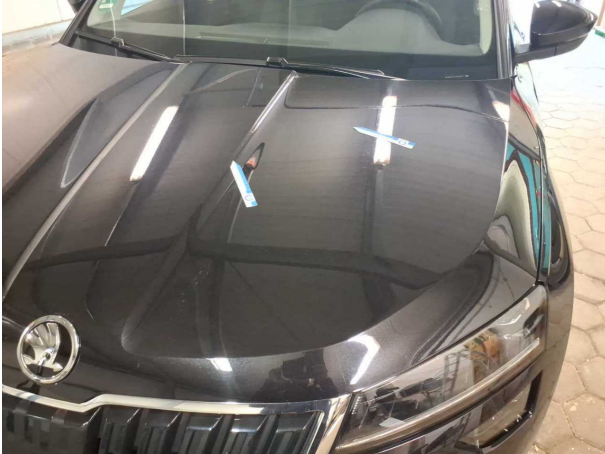
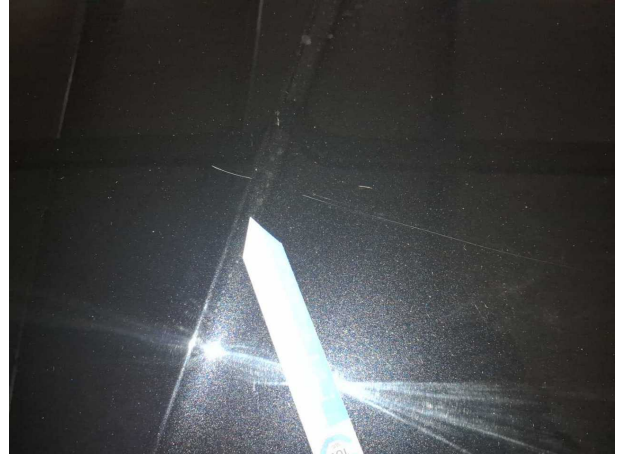
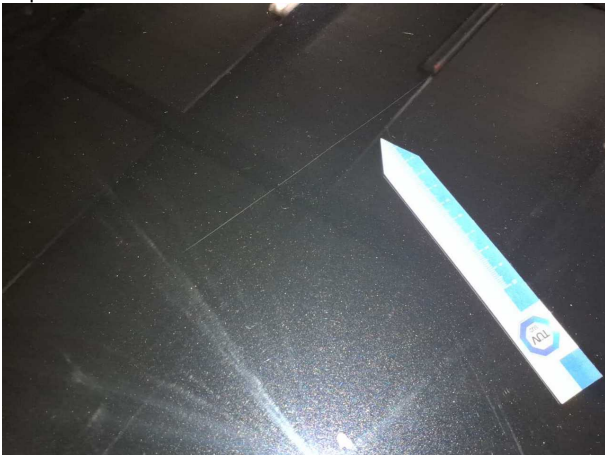
Beschädigung #1: Motor: Motorabdeckung - Kratzer - Smart Repair

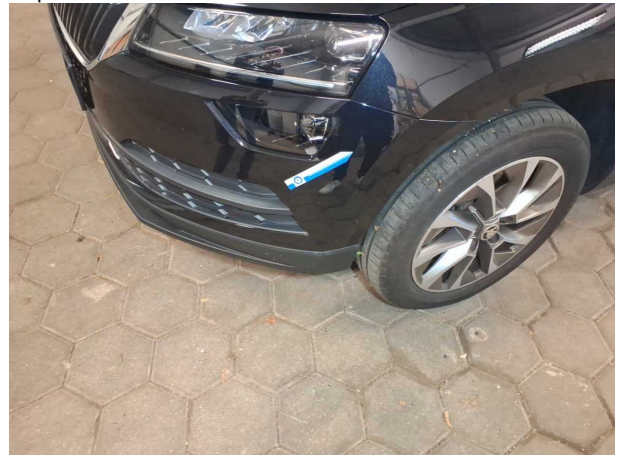
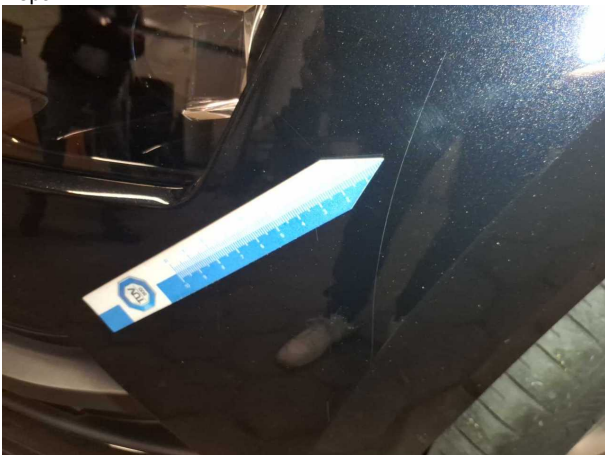
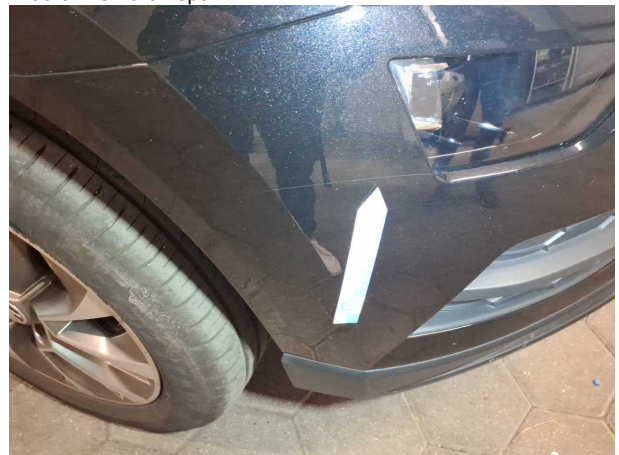
Beschädigung #2: Stossfänger vorn: Stossfänger vorn - Kratzer - Smart Repair

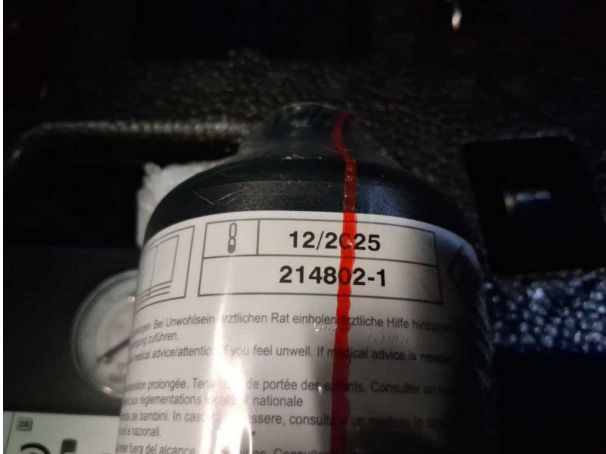
Typ	Reifengröße	Hersteller	Reifentyp	Profiltiefe	Ablaufdatum
Tirefit					12/2025

Beschädigung #3: Ausrüstung: Tirefit Füllmittel - abgelaufen - erneuern

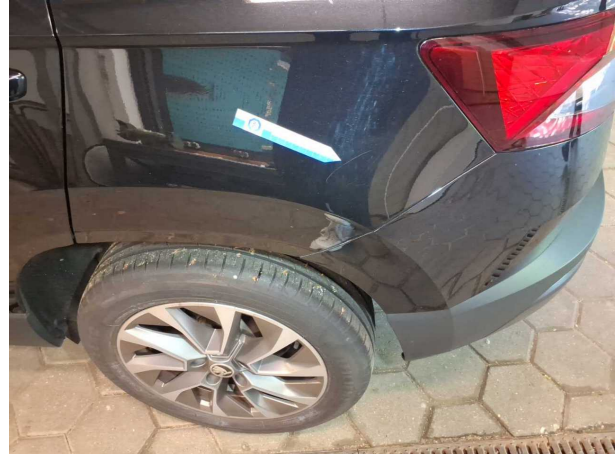
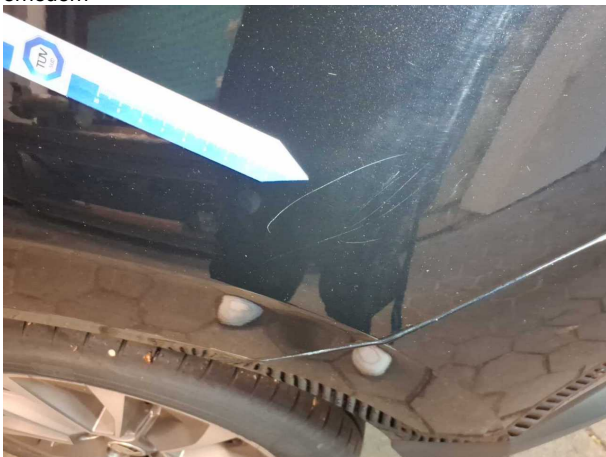
Beschädigung #4: Seitenwand links: Seitenwand - Kratzer - Smart Repair

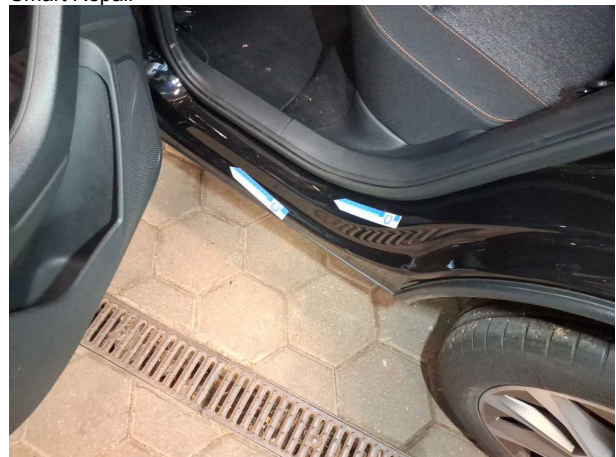
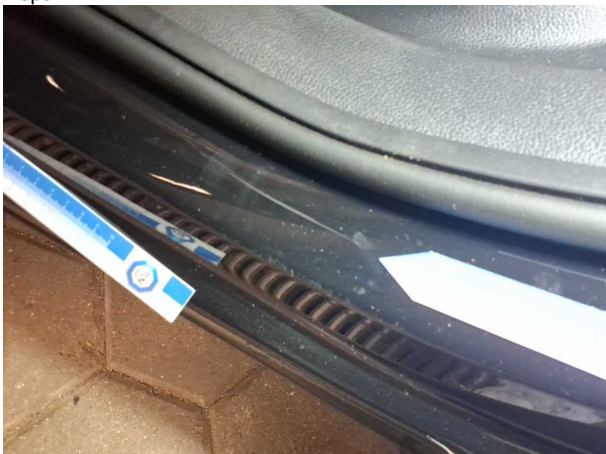
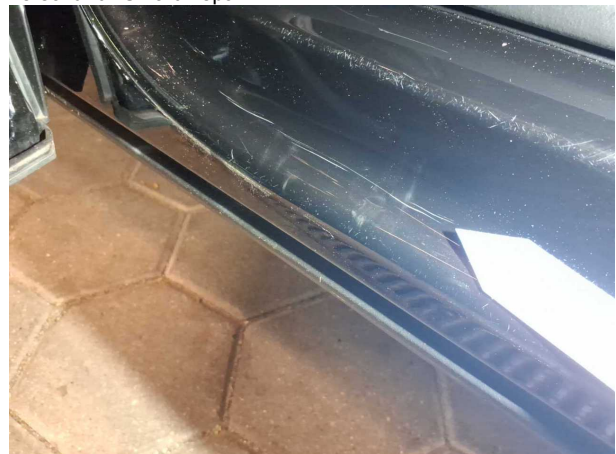
Beschädigung #5: Schweller links: Einstieg - verkratzt / verschürft - Smart Repair
