# Zustandsbericht

- Protokoll der Fahrzeugbewertung -

Berichts-Nr: 10357214  
vom: 02.04.2026

<b>Fahrzeugkategorie:</b>	Personenkraftwagen
<b>Fahrzeugart:</b>	Kombi
<b>Hersteller:</b>	Volkswagen
<b>Modell:</b>	Golf
<b>HSN / TSN:</b>	0603 / CNK
<b>Erstzulassungsdatum:</b>	08.03.2023
<b>Laufleistung:</b>	39.137 km
<b>Nachweis Kilometerstand:</b>	Abgelesen
<b>Farbe:</b>	Reflexsilber Metallic
<b>Farbe Dach:</b>	Reflexsilber Metallic
<b>Antriebsart:</b>	Frontantrieb
<b>Motorisierung/Kraftstoff:</b>	Benzin
<b>Hubraum:</b>	1.000 ccm
<b>Leistung:</b>	81 kW (111 PS)
<b>Fahrzeuglänge:</b>	
<b>Fahrzeughöhe:</b>	
<b>Fahrzeugbreite:</b>	
<b>Zulässiges Gesamtgewicht:</b>	
<b>Radstand:</b>	
<b>Anzahl Achsen:</b>	2
<b>Zylinder:</b>	3
<b>Schadstoffklasse:</b>	Euro 6
<b>Anzahl Türen:</b>	4
<b>Anzahl Sitze:</b>	5
<b>Getriebe:</b>	Schaltgetriebe 6-Gang
<b>Polsterart:</b>	Stoff
<b>Interieurfarbe:</b>	Soul-Schwarz/Soul-Schwarz/Schwarz/ Storm Grey
<b>Anzahl vorhandene Schlüssel:</b>	2

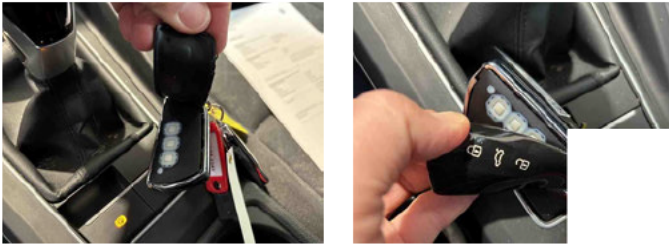
#### 1 - Zündschlüssel - Gebrochen - Ersetzen

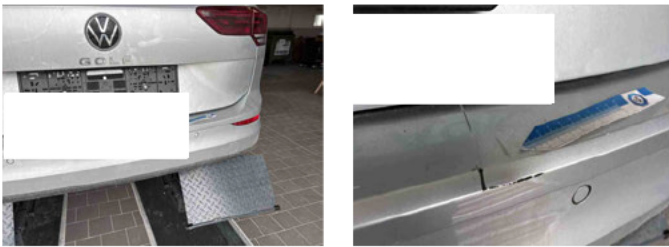
#### 2 - Stoßfänger hinten - Kratzer - Lackieren

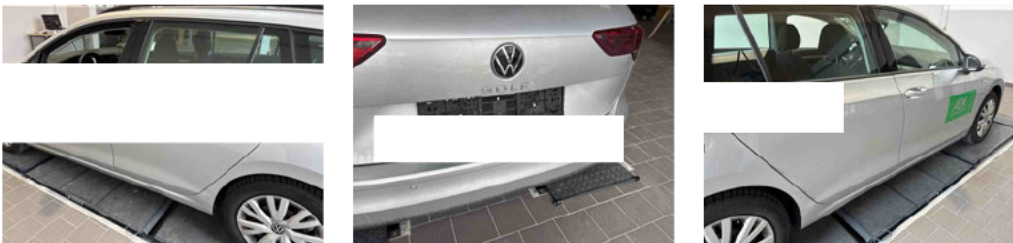
#### 4 - Karosserie - Beklebt / beschriftet - Beschriftung entfernen

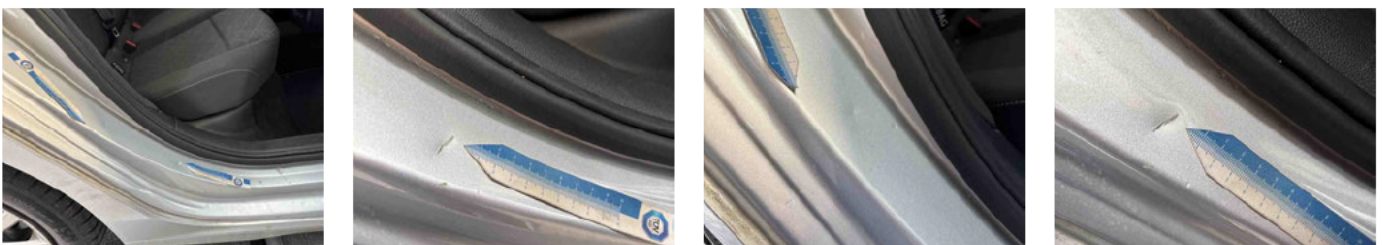
#### 5 - Einstiegsschweller hinten rechts - Delle(n) und Kratzer - Instandsetzen + lackieren

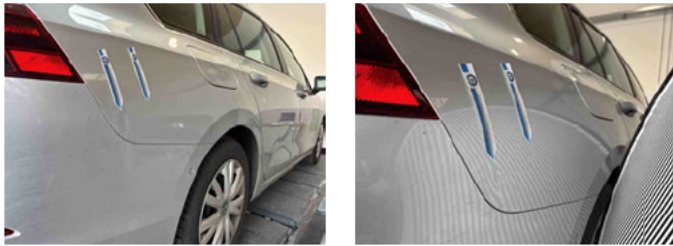
## 7 - Kotflügel hinten rechts - Delle(n) - Kaltdrücken

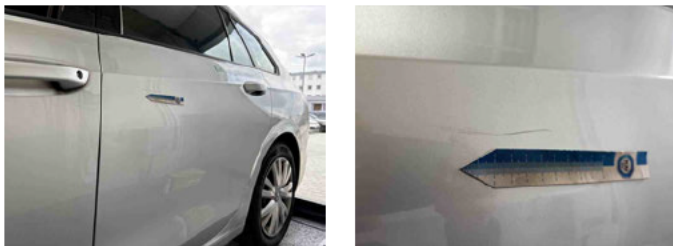
## 8 - Tür hinten links - Kratzer - Polieren
