# Zustandsbericht

- Protokoll der Fahrzeugbewertung -

Berichts-Nr: 10394715  
vom: 09.04.2026

<b>Fahrzeugkategorie:</b>	Personenkraftwagen
<b>Fahrzeugart:</b>	Limousine
<b>Hersteller:</b>	Volkswagen
<b>Modell:</b>	Golf
<b>HSN / TSN:</b>	0603 / COT
<b>Erstzulassungsdatum:</b>	13.03.2024
<b>Laufleistung:</b>	28.757 km
<b>Nachweis Kilometerstand:</b>	Abgelesen
<b>Farbe:</b>	Uranograu
<b>Farbe Dach:</b>	Uranograu
<b>Antriebsart:</b>	Frontantrieb
<b>Motorisierung/Kraftstoff:</b>	Benzin
<b>Hubraum:</b>	2.000 ccm
<b>Leistung:</b>	140 kW (191 PS)
<b>Fahrzeuglänge:</b>	
<b>Fahrzeughöhe:</b>	
<b>Fahrzeugbreite:</b>	
<b>Zulässiges Gesamtgewicht:</b>	
<b>Radstand:</b>	
<b>Anzahl Achsen:</b>	2
<b>Zylinder:</b>	4
<b>Schadstoffklasse:</b>	Euro 6
<b>Anzahl Türen:</b>	5
<b>Anzahl Sitze:</b>	5
<b>Getriebe:</b>	Automatik 7-Gang
<b>Polsterart:</b>	Alcantara
<b>Interieurfarbe:</b>	Soul-Schwarz/Soul-Schwarz/Schwarz/ Storm Grey
<b>Anzahl vorhandene Schlüssel:</b>	2

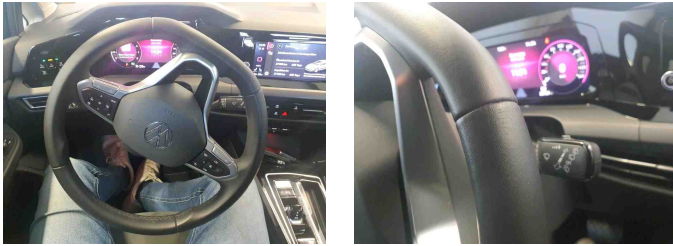
1 - Lenkrad - Kratzer - Akzeptabel (Gebrauchsspur)

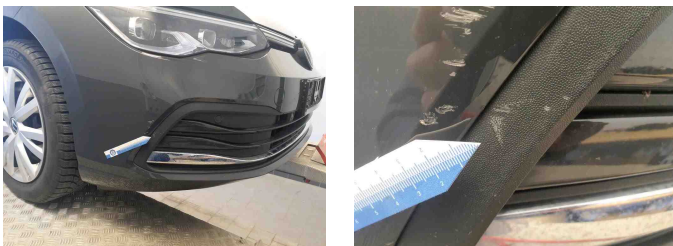
2 - Stoßfängergitter vorne rechts - Kratzer - Akzeptabel (Gebrauchsspur)

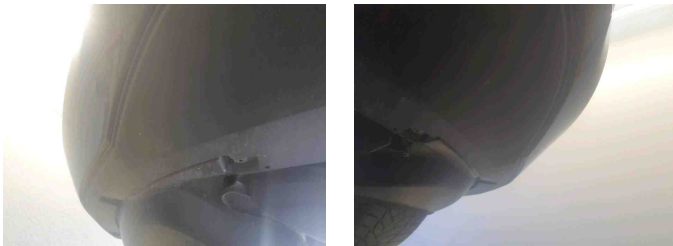
3 - Stoßfängerspoiler vorne - Kratzer - Akzeptabel (Gebrauchsspur)

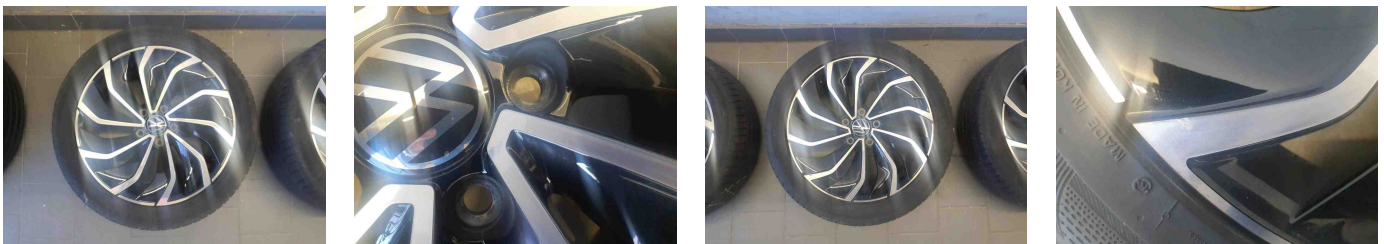
4 - Zusätzliche Felge(n) Glanzgedreht - Korrosion - Akzeptabel (Gebrauchsspur)
