## Zustandsbericht

| Berichtsnummer : | 0000000926710-DE968 | | |

#### Kia EV6 (CV)(2021->) GT-Line 2WD

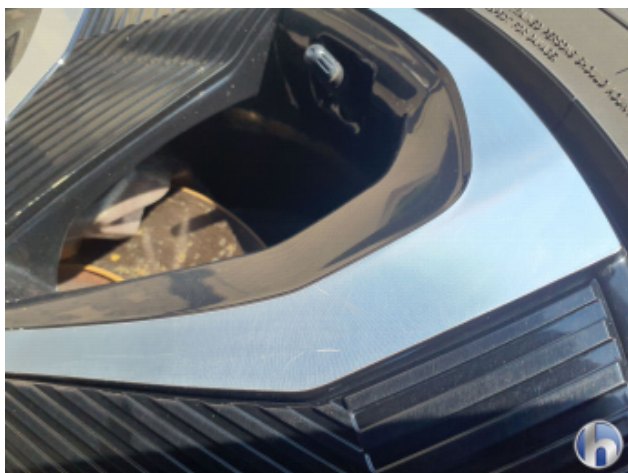
| | Bauteil | Schaden | Rep.-Art |
|---|---|---|---|
| 1. | Felge Vorne - Links | Gebrauchsspuren | Ohne Reparatur |

1. Felge Vorne - Links  
Gebrauchsspuren - Ohne Reparatur

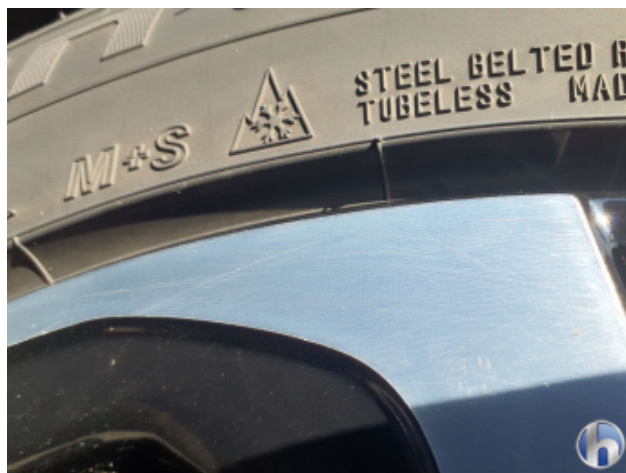
| | Bauteil | Schaden | Rep.-Art |
|---|---|---|---|
| 2. | Felge Hinten - Links | Gebrauchsspuren | Ohne Reparatur |

2. Felge Hinten - Links  
Gebrauchsspuren - Ohne Reparatur

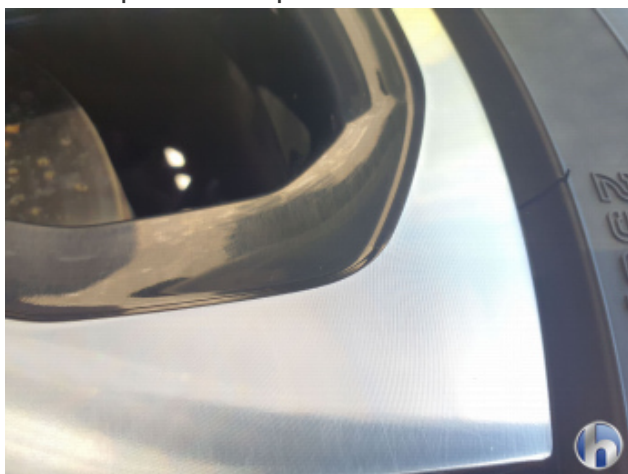
| | Bauteil | Schaden | Rep.-Art |
|---|---|---|---|
| 3. | Felge Hinten - Rechts | Gebrauchsspuren | Ohne Reparatur |

3. Felge Hinten - Rechts  
Gebrauchsspuren - Ohne Reparatur
