LVV Nr 346328
Hersteller Opel
Model Astra
Variante Edition 1.2 Direct Injection Turbo
Listenpreis 21.526,23
VIN W0VBD8ER7M8011416
Erstzulassungsdatum 1.4.2021
Kennzeichen DA EN730

Zustandsbericht / Minderwertgutachten

Erstzulassung	22.04.2021	Letzte Zulassung	22.04.2021
Fahrzeugart	PKW	Hersteller	OPEL
Typ / Verkaufsbez.	Astra 1.2 Turbo Start/Stop Sports Tourer Edition	Aufbauart	Kombi
Türen	5	Sitzplätze	5
Fahrzeug-Ident.-Nr.	W0VBD8ER7M8011416	HSN / TSN	1844 / AKV
Schlüssel-Nr.	10012355	Km-Stand abgelesen	67718
Nächste HU §29 StVZO	04 / 2028	Energiequelle / Kraftstoff	Benzin
Zylinderanzahl	3 / Reihenmotor	Leistung (kW)	81
Hubraum (ccm)	1199	Schadstoffklasse:	EURO6;WLTP;AP;PI/CI; M, N1 I
Antriebsart	Frontantrieb	Getriebe / Gänge	Schaltgetriebe / 6
Felgen	Leichtmetall	Farbe	Silber / Metallic
Polster / Farbe	Stoff / Schwarz

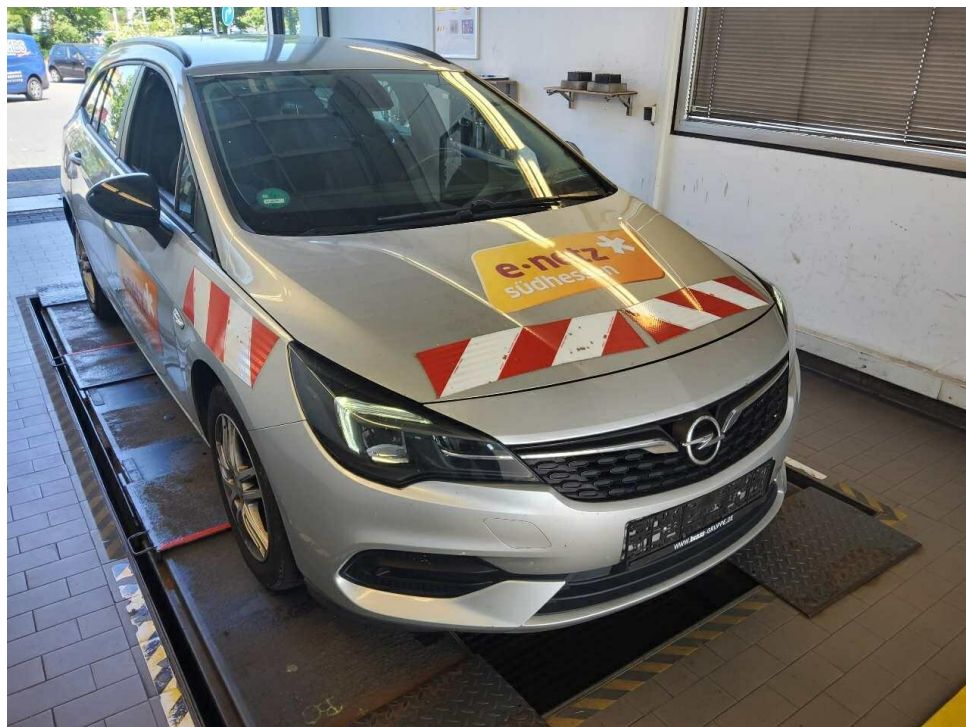
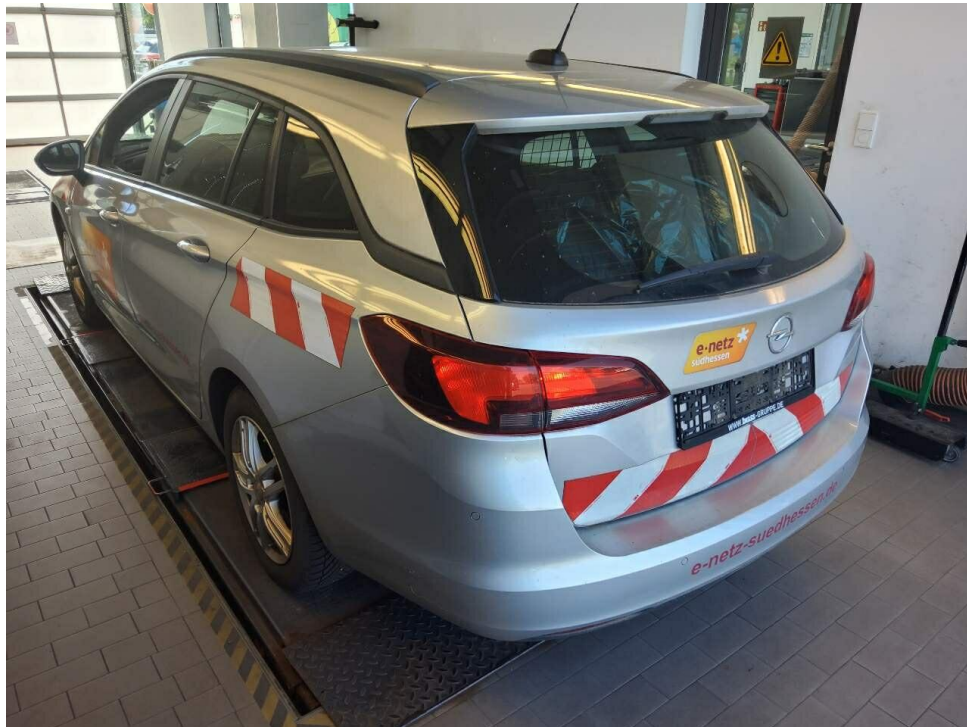
Bild 16 : Fahrzeug: Beschriftung entfernen/-Lackreinigung-aufbereitung.

Bild 17 : Fahrzeug: Beschriftung entfernen/-Lackreinigung-aufbereitung.

1. Fahrzeug: Beschriftung entfernen/-Lackreinigung-aufbereitung., reinigen (Bild 16, 17)
2. Polster, Teppiche, Verkleidungen, stark verschmutzt., reinigen (Bild 27, 28, 29, 30, 31, 32, 33, 34)
3. Geruch im Fahrzeug: Desinfektion und Ozonbehandlung., reinigen (Bild 27, 28, 29, 30, 31, 32, 33, 34)
4. Tür vorne rechts, deformiert, instandsetzen und lackieren mit Lackaufbau (Bild 21, 22, 23, 24)
5. Stoßfänger hinten Lackierung, zerkratzt, lackieren mit Lackaufbau (Bild 18, 19, 20)

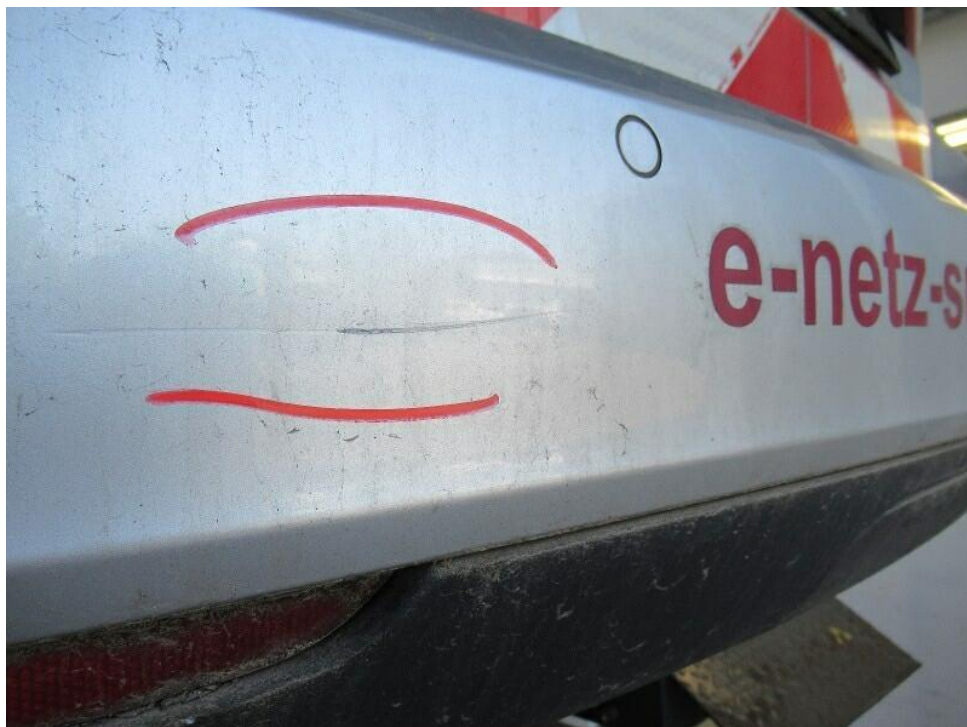
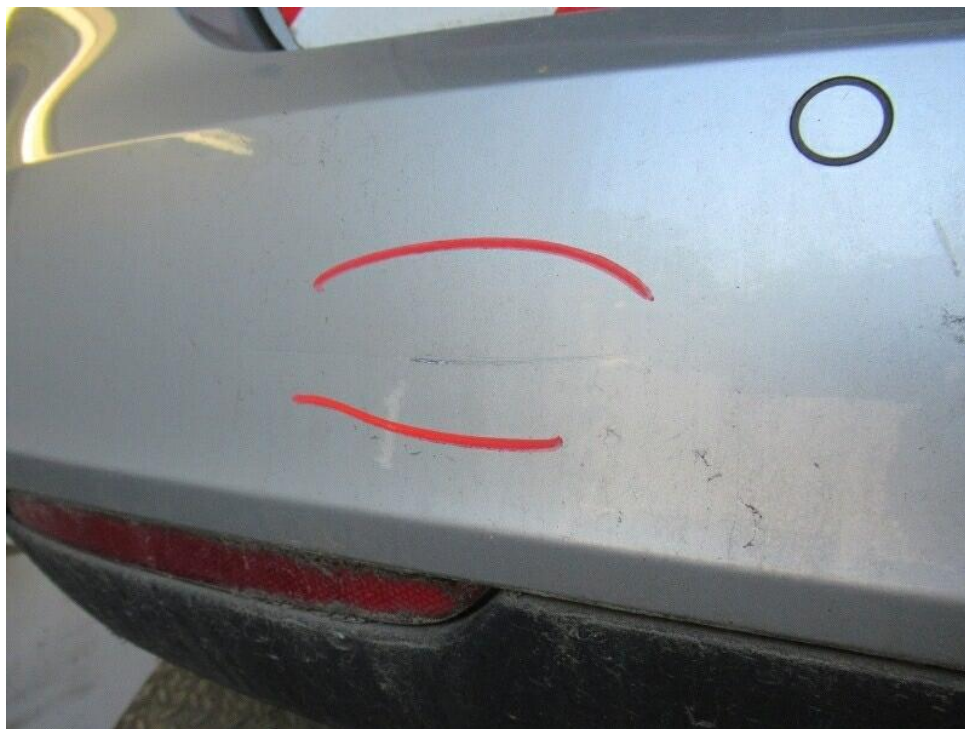
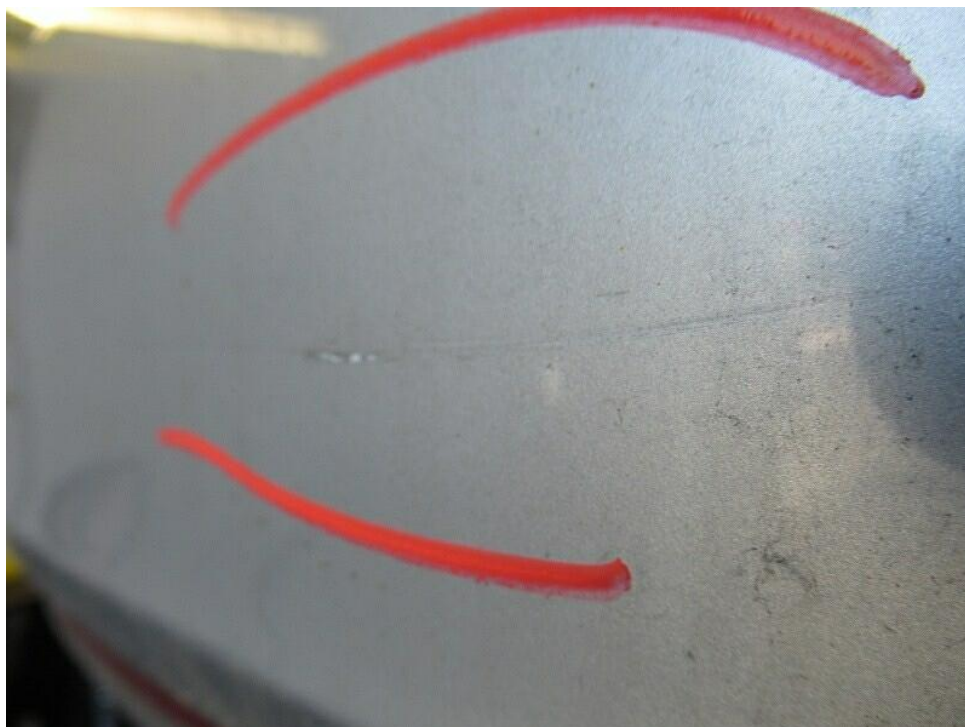
Bild 18 : Stoßfänger hinten Lackierung, zerkratzt, lackieren mit Lackaufbau

Bild 19 : Stoßfänger hinten Lackierung, zerkratzt, lackieren mit Lackaufbau

Bild 20 : Stoßfänger hinten Lackierung, zerkratzt, lackieren mit Lackaufbau

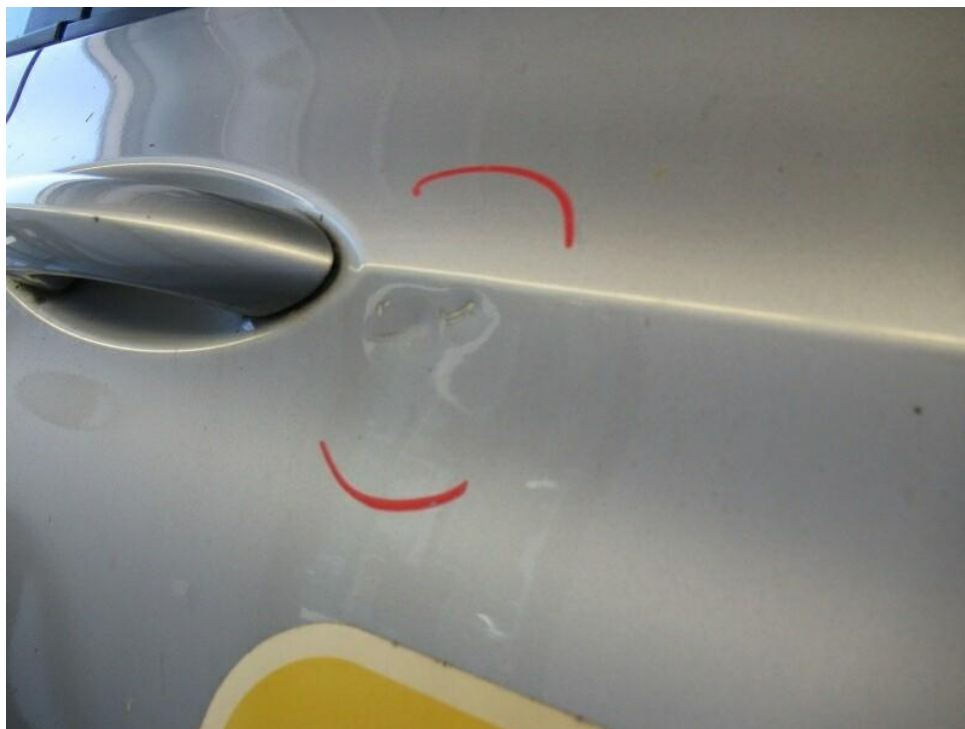
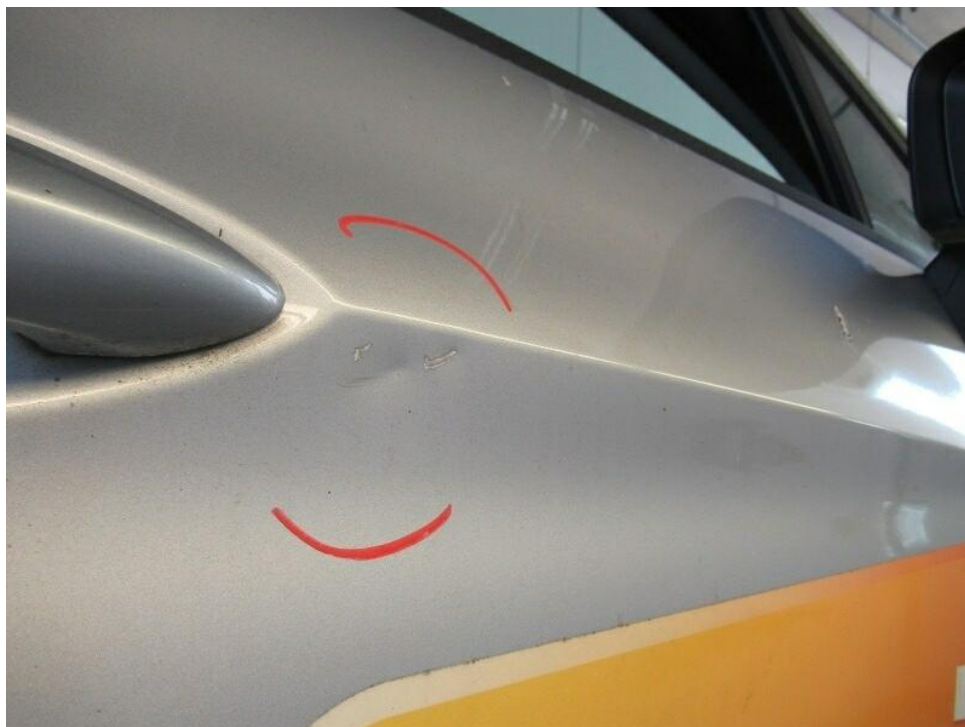
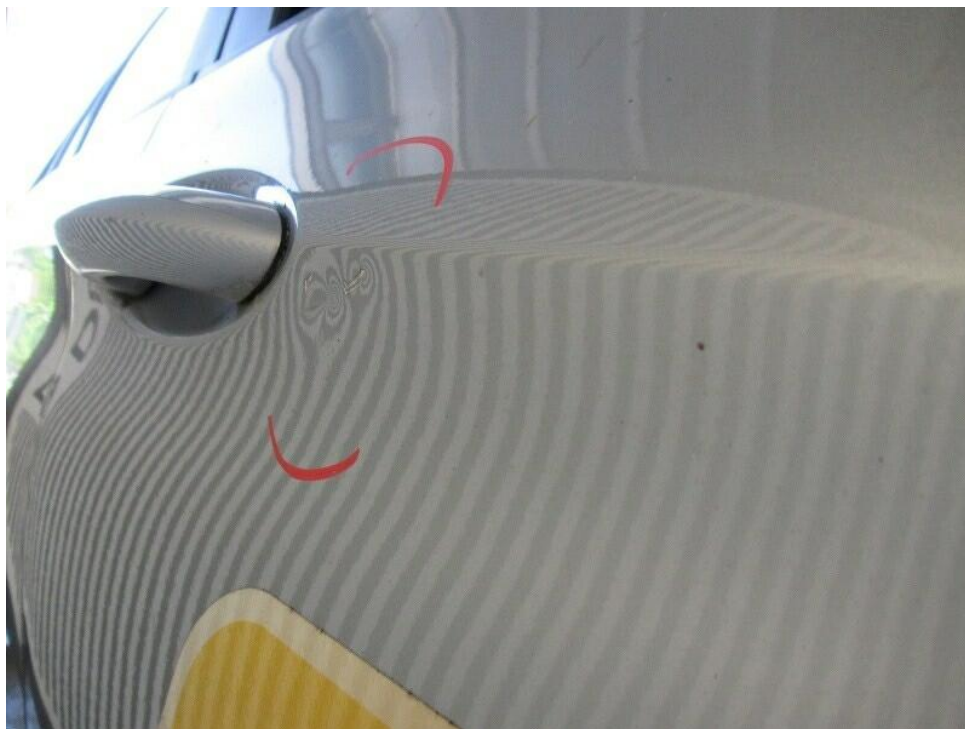
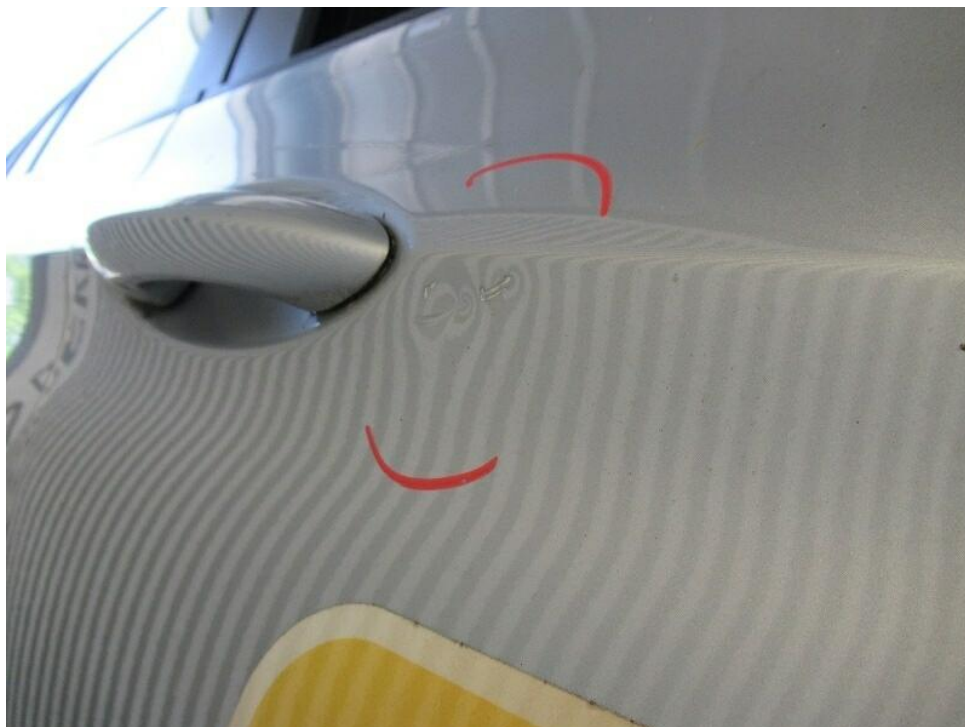
Bild 21 : Tür vorne rechts, deformiert, instandsetzen und lackieren mit Lackaufbau

Bild 22 : Tür vorne rechts, deformiert, instandsetzen und lackieren mit Lackaufbau

Bild 23 : Tür vorne rechts, deformiert, instandsetzen und lackieren mit Lackaufbau

Bild 24 : Tür vorne rechts, deformiert, instandsetzen und lackieren mit Lackaufbau

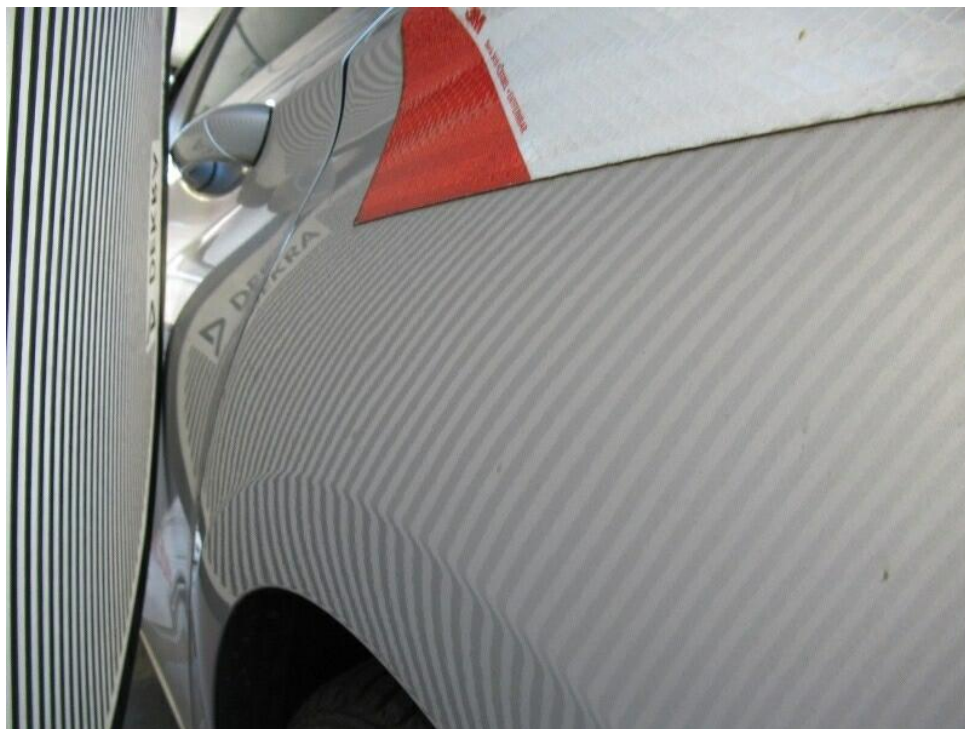
Bild 25 : Seitenteil hinten links, eingedellt, Gebrauchsspur

Tür vorne links Lackierung, zerkratzt, Gebrauchsspur (Bild 26)
Seitenteil hinten links, eingedellt,

Gebrauchsspur (Bild 25)

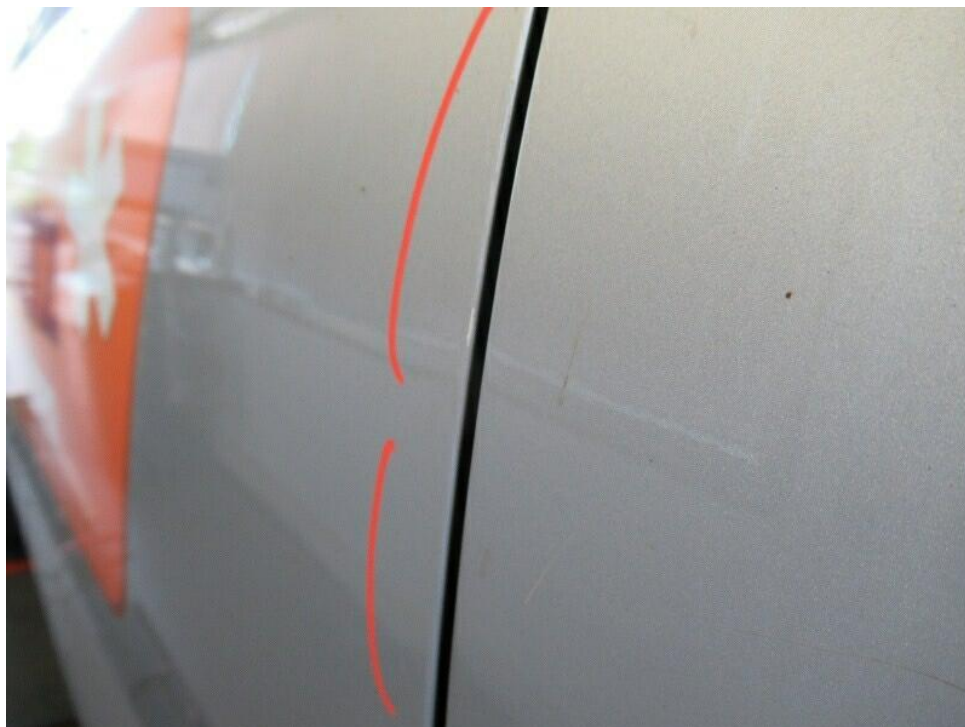
Bild 26 : Tür vorne links Lackierung, zerkratzt, Gebrauchsspur

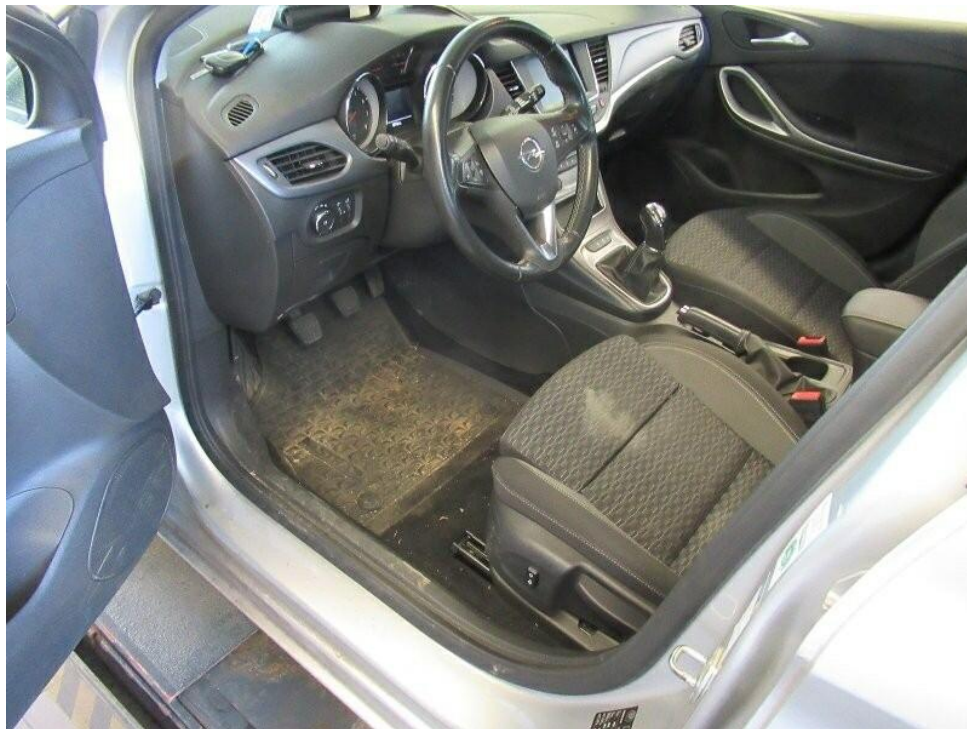
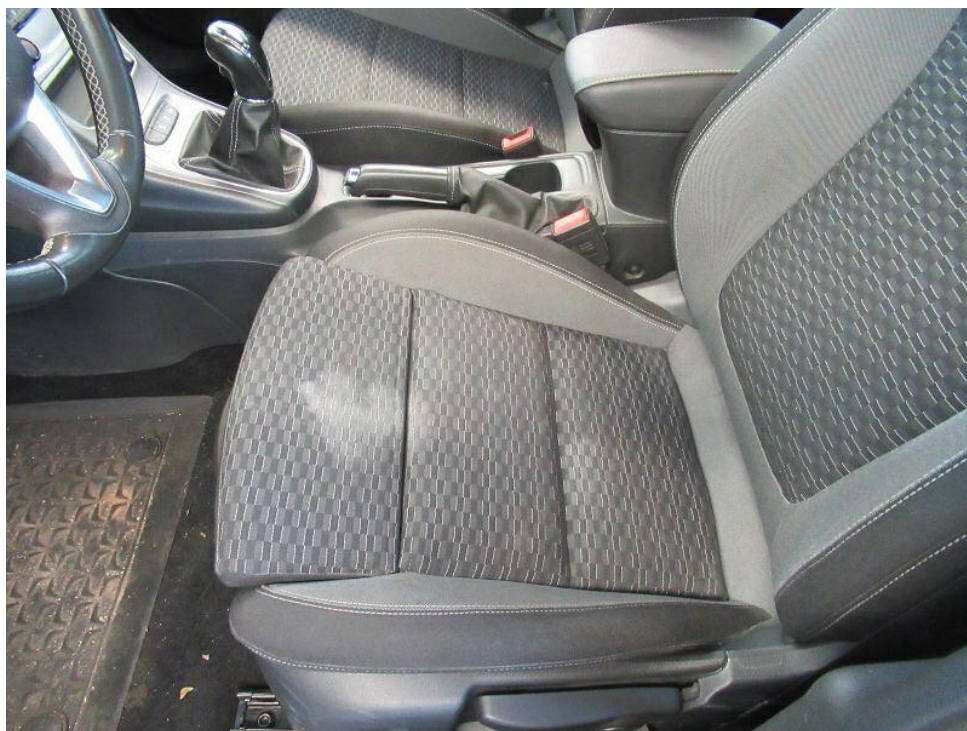
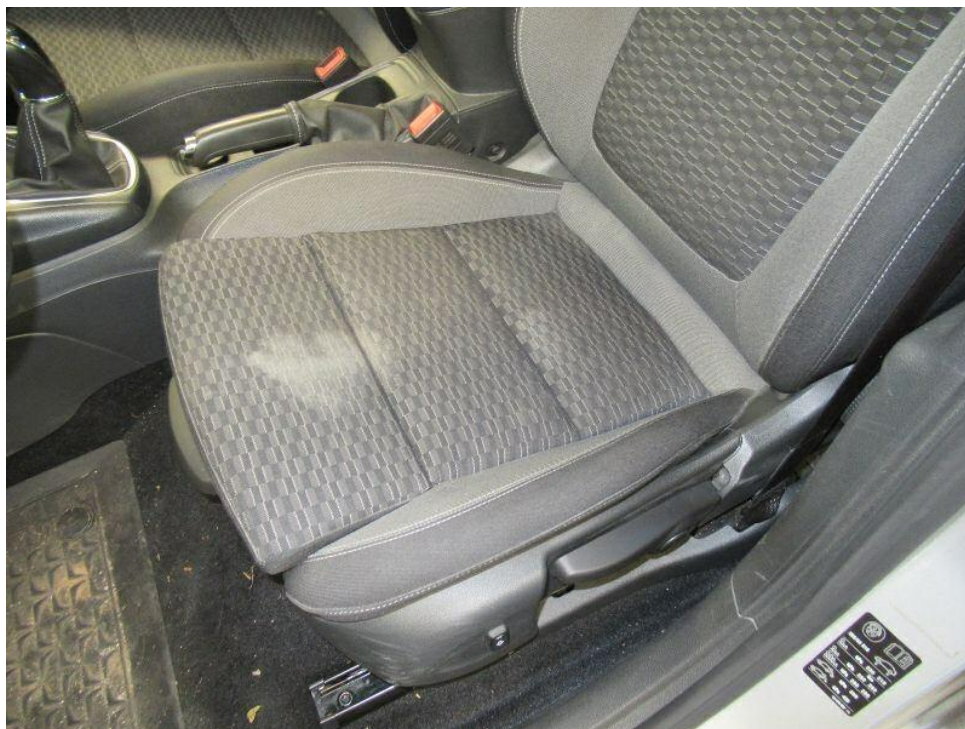
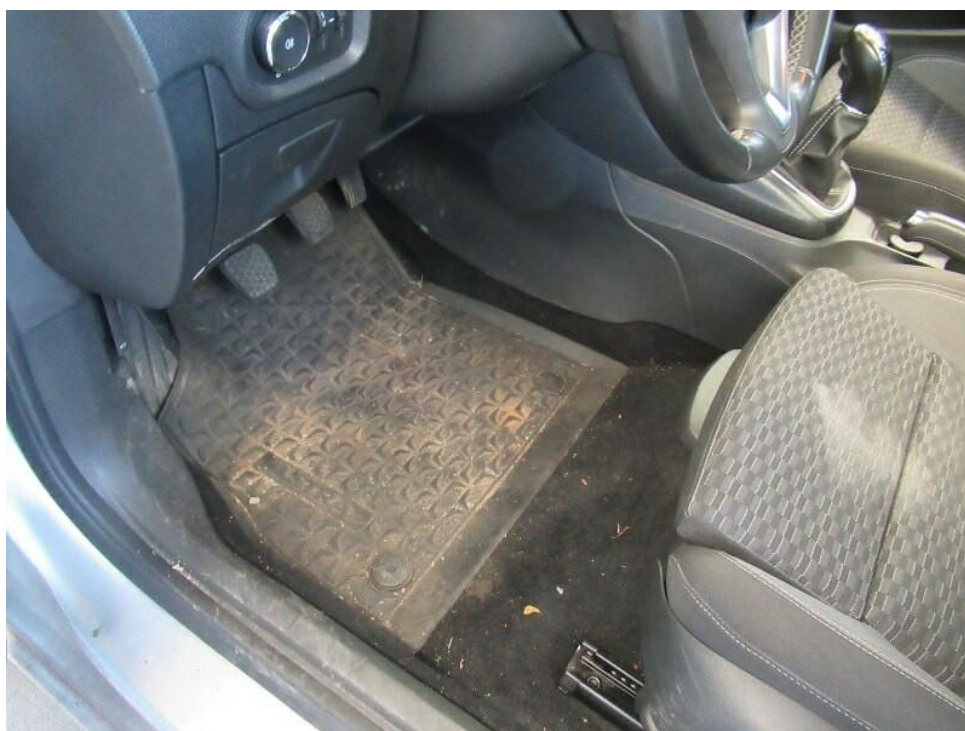
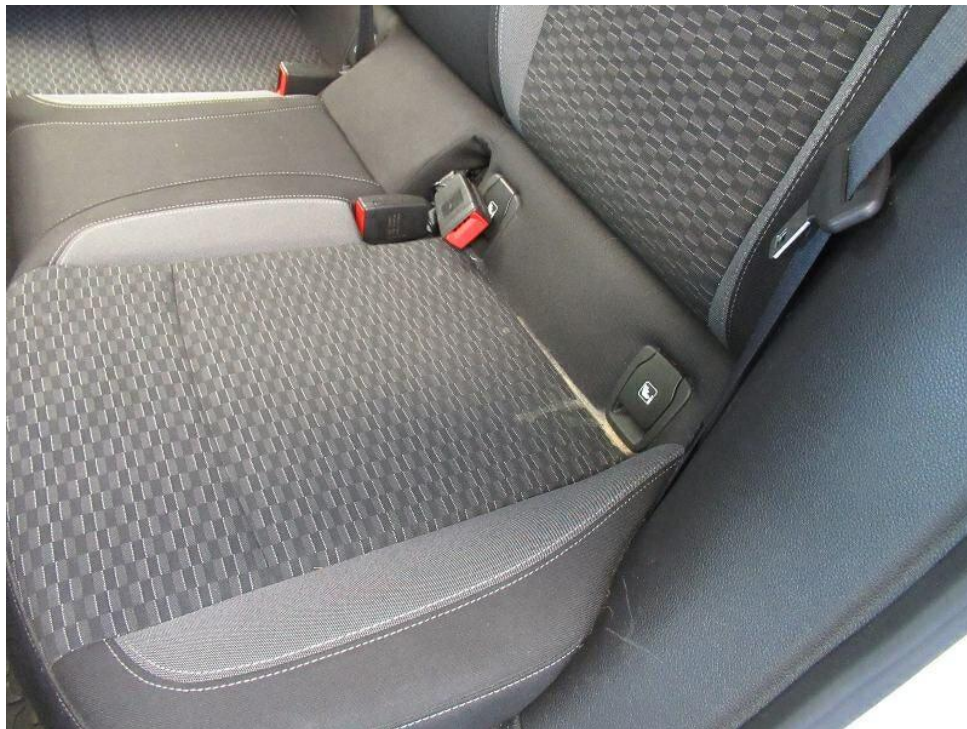
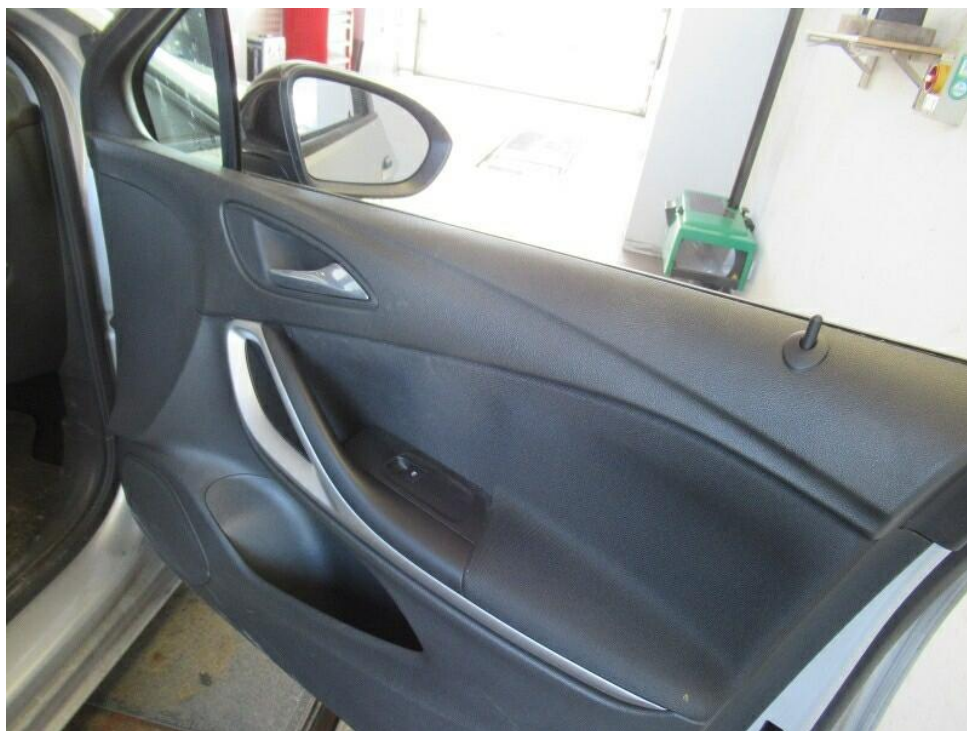
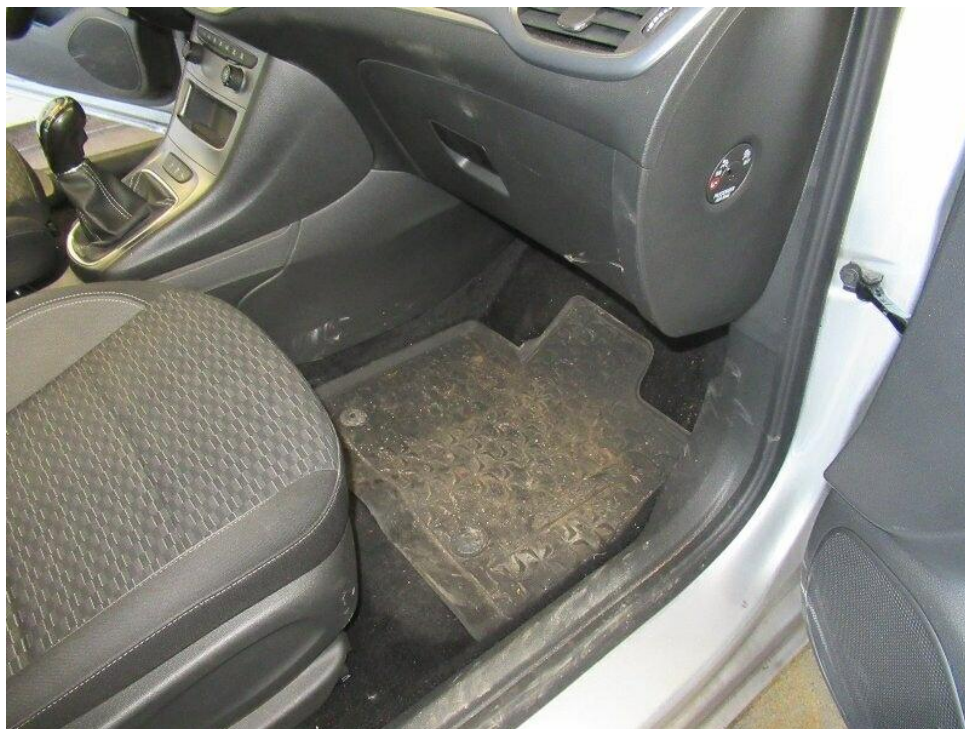
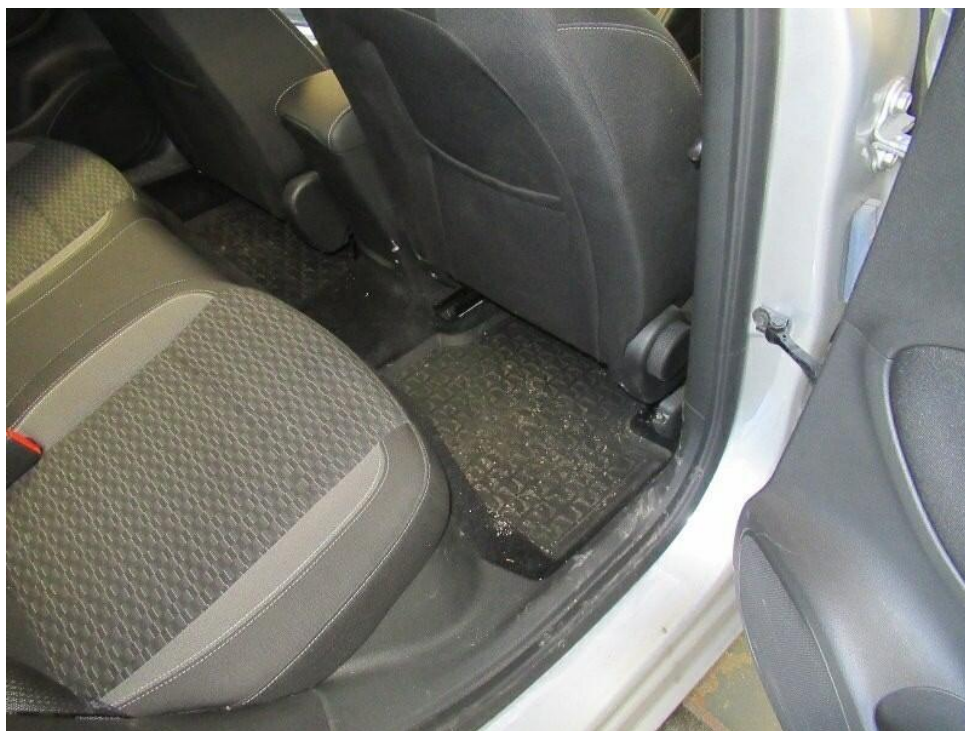
Bild 27 : Polster, Teppiche, Verkleidungen, stark verschmutzt.
Geruch im Fahrzeug: Desinfektion und Ozonbehandlung.

Bild 28 : Polster, Teppiche, Verkleidungen, stark verschmutzt.
Geruch im Fahrzeug: Desinfektion und Ozonbehandlung.

Bild 29 : Polster, Teppiche, Verkleidungen, stark verschmutzt.
Geruch im Fahrzeug: Desinfektion und Ozonbehandlung.

Bild 30 : Polster, Teppiche, Verkleidungen, stark verschmutzt.
Geruch im Fahrzeug: Desinfektion und Ozonbehandlung.

Bild 31 : Polster, Teppiche, Verkleidungen, stark verschmutzt.
Geruch im Fahrzeug: Desinfektion und Ozonbehandlung.

Bild 32 : Polster, Teppiche, Verkleidungen, stark verschmutzt.
Geruch im Fahrzeug: Desinfektion und Ozonbehandlung.

Bild 33 : Polster,Teppiche.Verkleidungen,..... stark verschmutzt.
Geruch im Fahrzeug: Desinfektion und Ozonbehandlung.

Bild 34 : Polster,Teppiche.Verkleidungen,..... stark verschmutzt.
Geruch im Fahrzeug: Desinfektion und Ozonbehandlung.
