Fahrzeug: **BMW 2er Active Tourer 218d Steptronic DCT Kompaktvan5-türig 1995 ccm 150 PS / 110 KW Diesel 7-Gang Automatik**

Zustandsbericht

TÜV SÜD Auto Service GmbH
Römeräcker 1
76351 Linkenheim - Hochstetten

Besichtigungsdatum: 11.05.2026
Protokollnummer: 45390638
Anlieferungsdatum: 11.05.2026

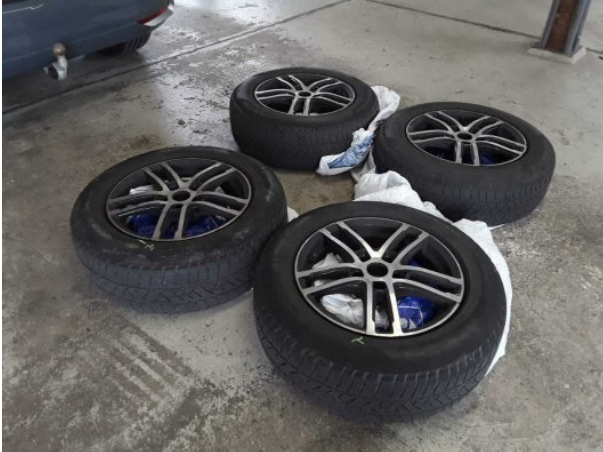
Beschädigung #1: 2.Radsatz: Reifensatz komplett - verschlissen - kein Abzug

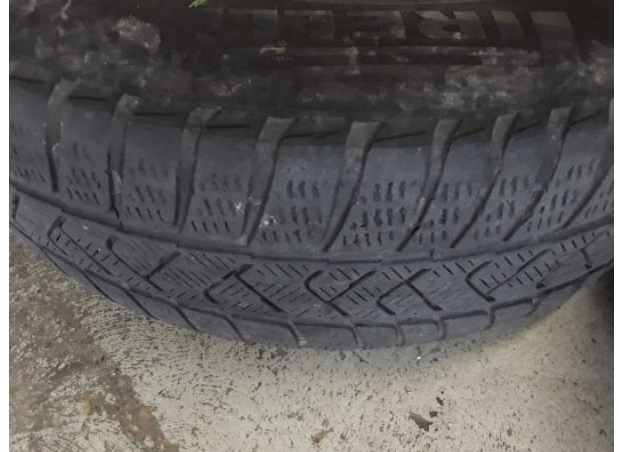
Beschädigung #1: 2.Radsatz: Reifensatz komplett - verschlissen - kein Abzug

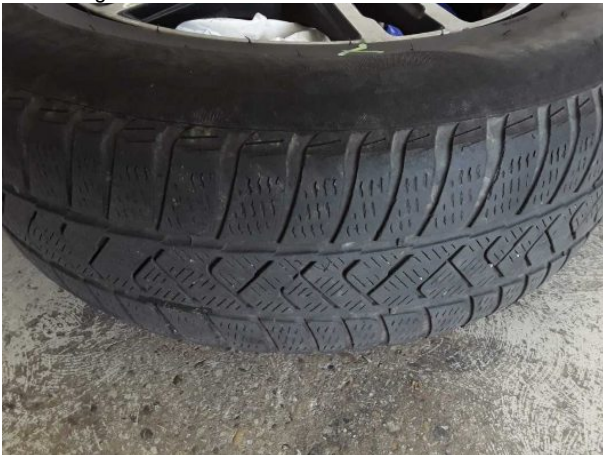
Beschädigung #1: 2.Radsatz: Reifensatz komplett - verschlissen - kein Abzug

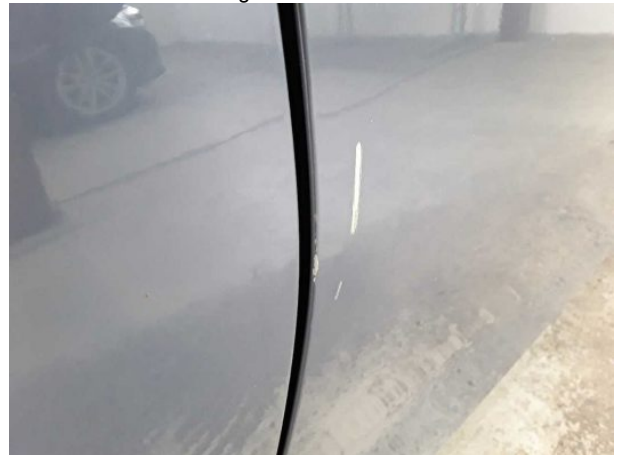
Beschädigung #2: Tür vorn rechts: Türkante - verkratzt / verschürft - kein Abzug

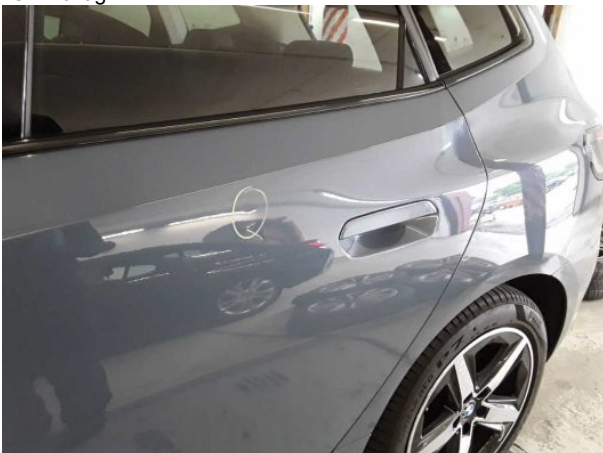
Beschädigung #3: Tür hinten links: Tür - Delle(n) - sanft instandsetzen

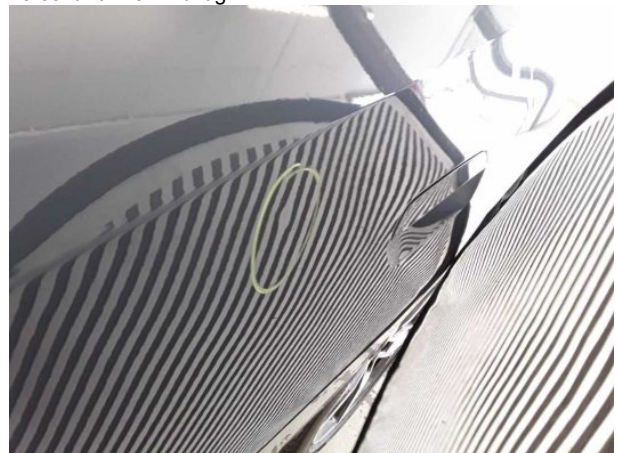
Beschädigung #3: Tür hinten links: Tür - Delle(n) - sanft instandsetzen

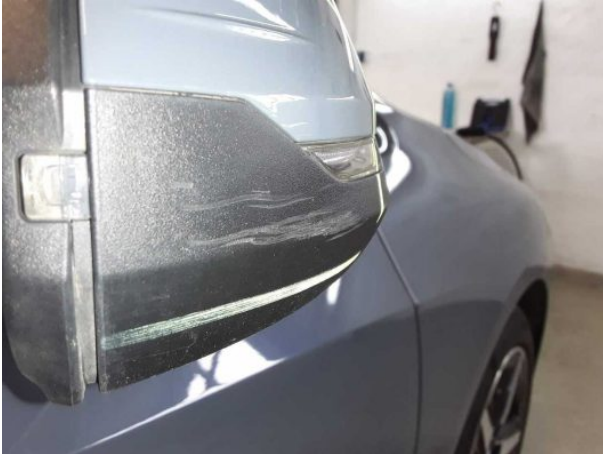
Beschädigung #4: Außenspiegel links: Spiegelgehäuse - verkratzt / verschürft - Wertminderung

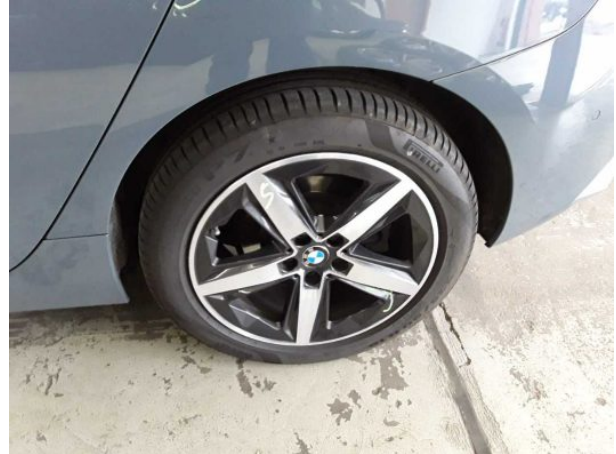
Beschädigung #5: 2.Radsatz: 1 Leichtmetallfelge - verkratzt / verschürft - Wertminderung

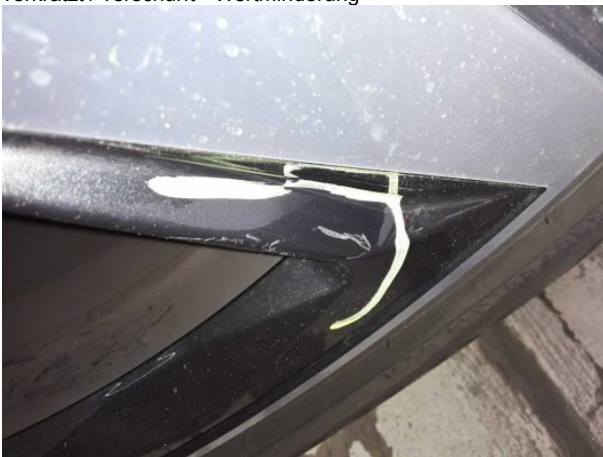
Beschädigung #5: 2.Radsatz: 1 Leichtmetallfelge - verkratzt / verschürft - Wertminderung

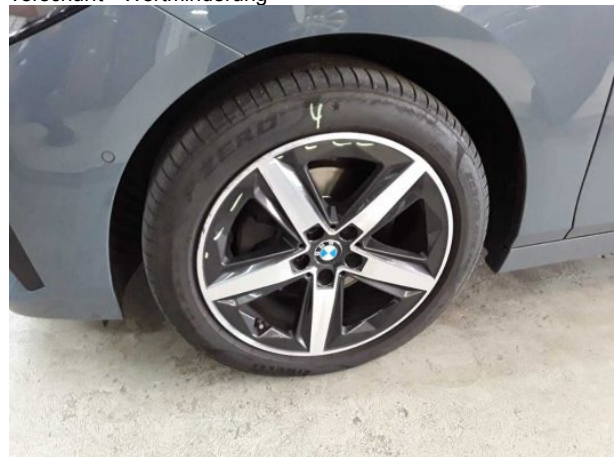
Beschädigung #6: Rad/Reifen: Leichtmetallfelge vorn links - verkratzt / verschürft - Wertminderung

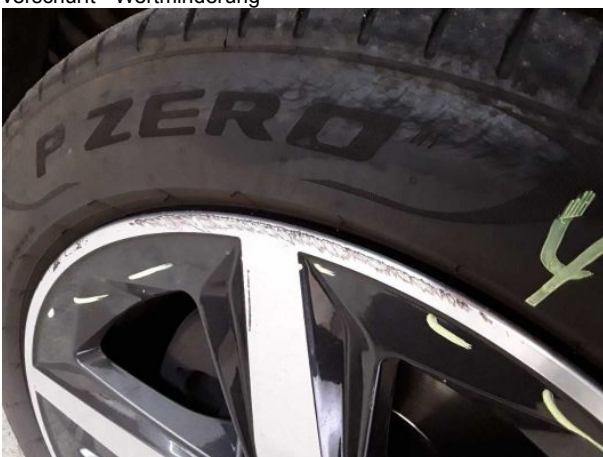
Beschädigung #6: Rad/Reifen: Leichtmetallfelge vorn links - verkratzt / verschürft - Wertminderung

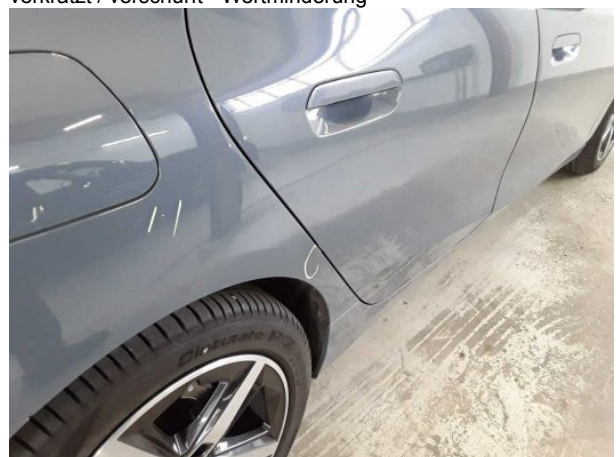
Beschädigung #7: Seitenwand rechts: Seitenwand - Delle / Lackschaden - Smart Repair

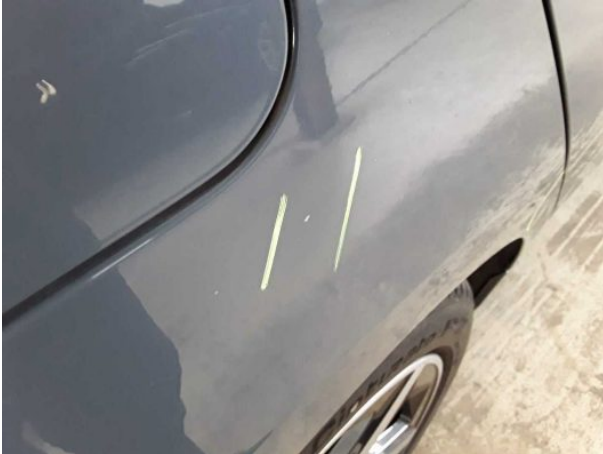
Beschädigung #7: Seitenwand rechts: Seitenwand - Delle / Lackschaden - Smart Repair

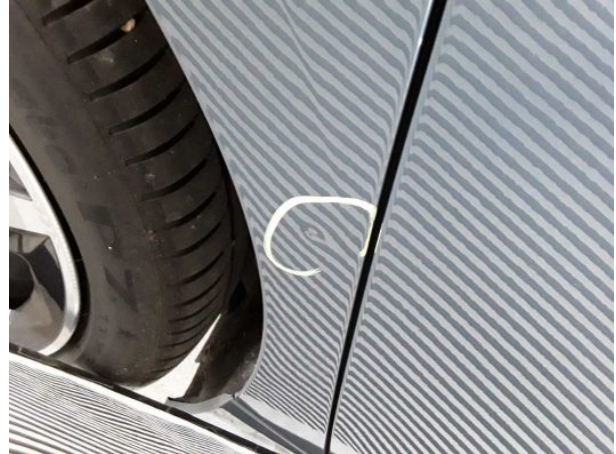
Beschädigung #7: Seitenwand rechts: Seitenwand - Delle / Lackschaden - Smart Repair

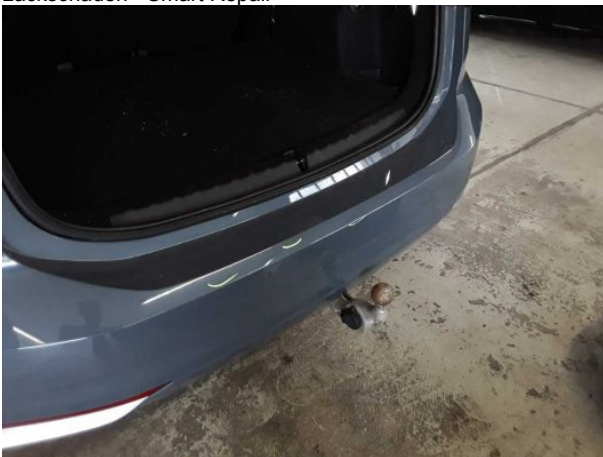
Beschädigung #8: Stossfänger hinten: Stossfänger hinten - verkratzt / verschürft - instandsetzen und lackieren

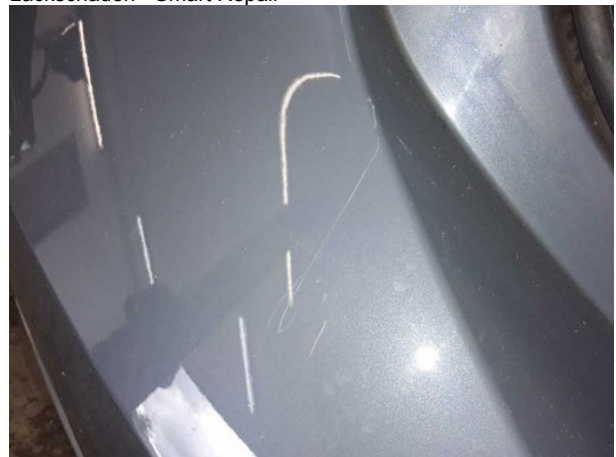
Beschädigung #8: Stossfänger hinten: Stossfänger hinten - verkratzt / verschürft - instandsetzen und lackieren

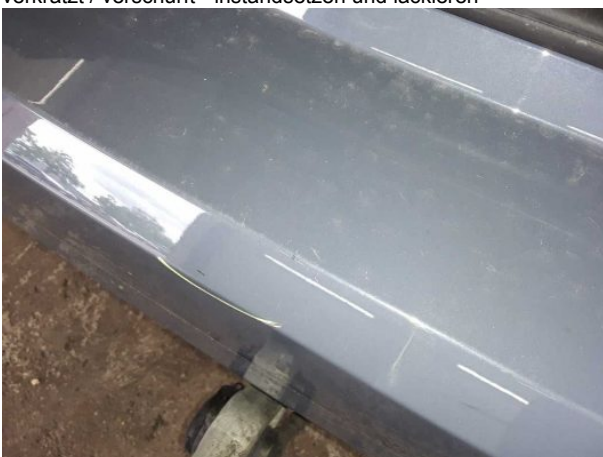
Beschädigung #8: Stossfänger hinten: Stossfänger hinten - verkratzt / verschürft - instandsetzen und lackieren

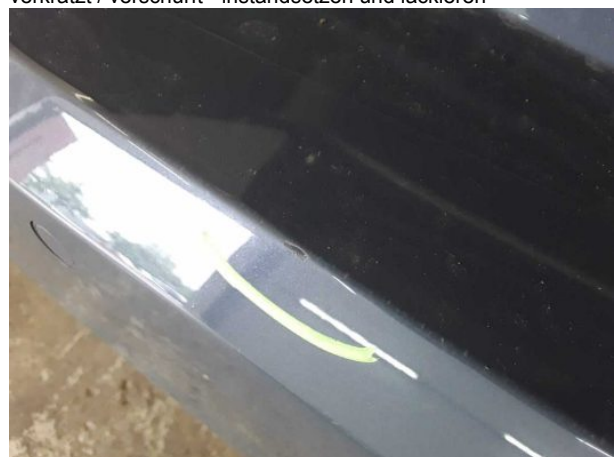
Beschädigung #8: Stossfänger hinten: Stossfänger hinten - verkratzt / verschürft - instandsetzen und lackieren

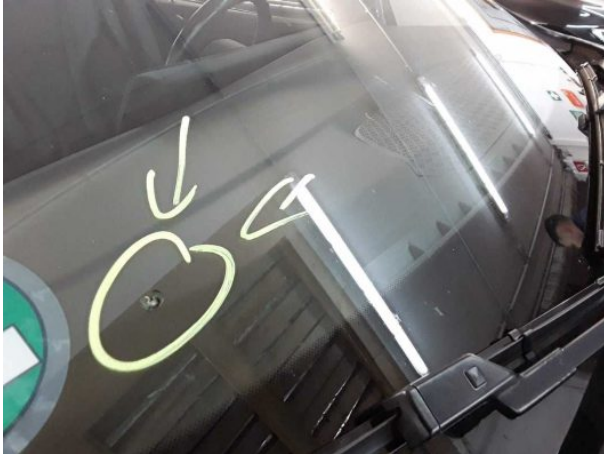
Beschädigung #9: Verglasung: Frontscheibe (Rissbildung) - Steinschlag - erneuern

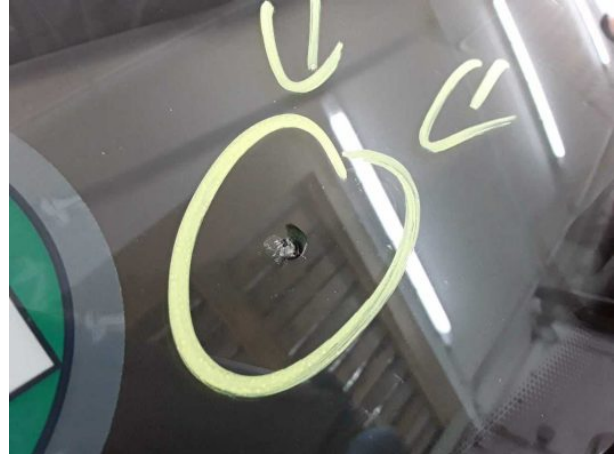
Beschädigung #9: Verglasung: Frontscheibe (Rissbildung) - Steinschlag - erneuern

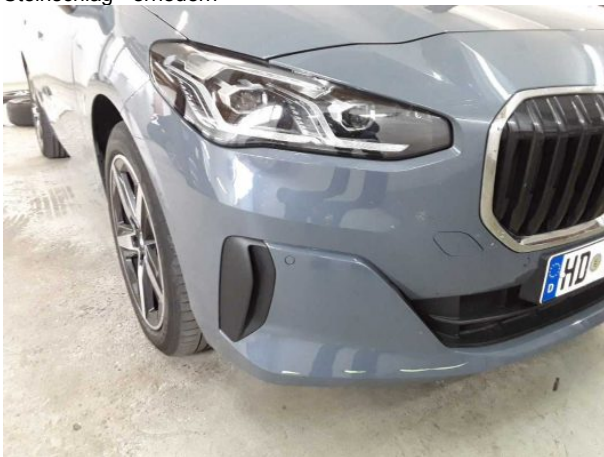
Beschädigung #10: Stossfänger vorn: Stossfänger vorn - verkratzt / verschürft - instandsetzen und lackieren

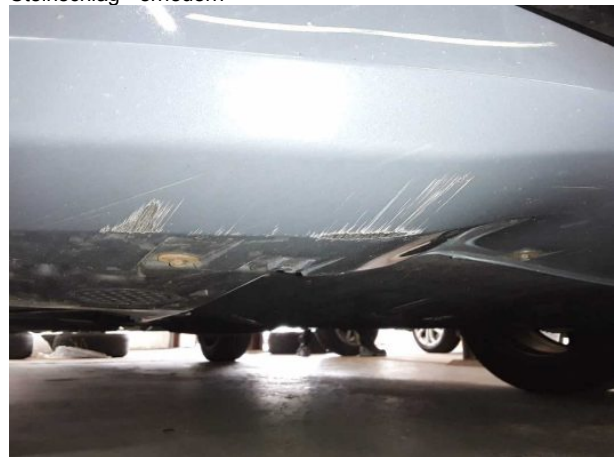
Beschädigung #10: Stossfänger vorn: Stossfänger vorn - verkratzt / verschürft - instandsetzen und lackieren

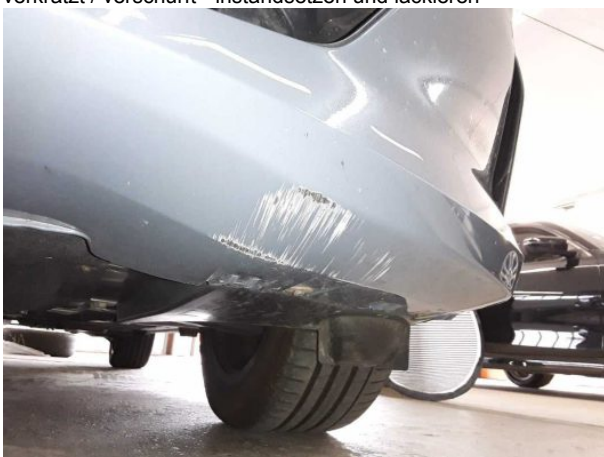
Beschädigung #10: Stossfänger vorn: Stossfänger vorn - verkratzt / verschürft - instandsetzen und lackieren

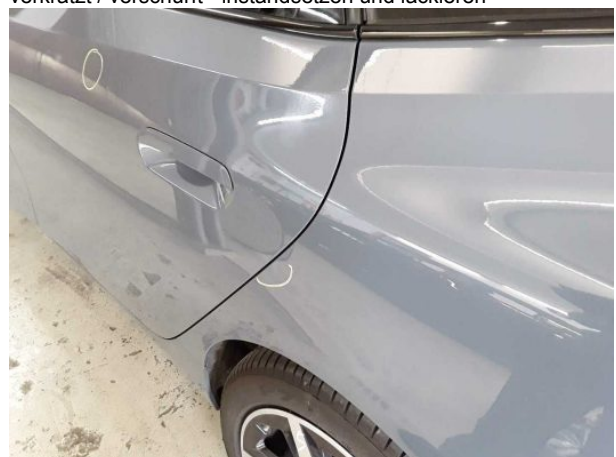
Beschädigung #11: Seitenwand links: Seitenwand - Delle / Lackschaden - instandsetzen und lackieren

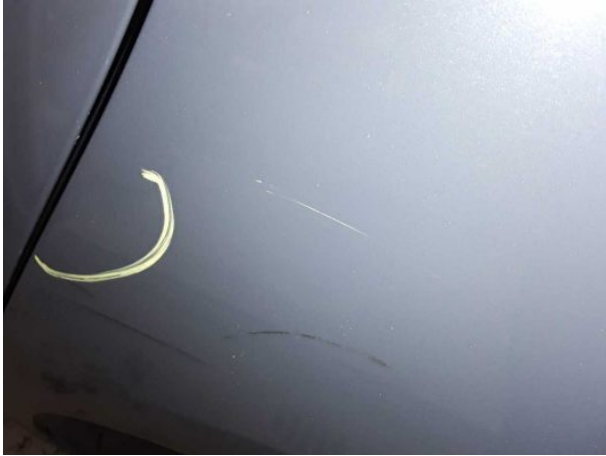
Beschädigung #11: Seitenwand links: Seitenwand - Delle / Lackschaden - instandsetzen und lackieren

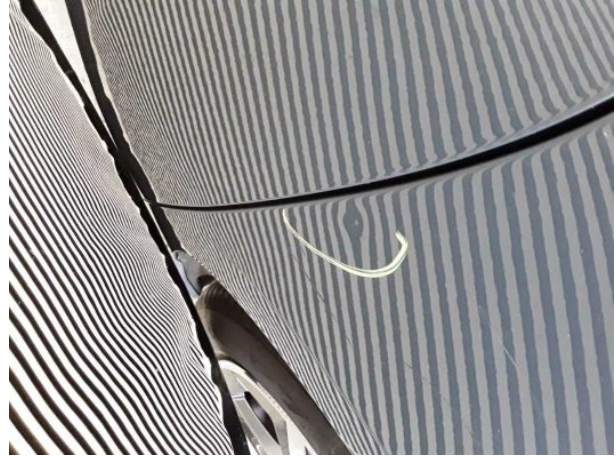
Beschädigung #11: Seitenwand links: Seitenwand - Delle / Lackschaden - instandsetzen und lackieren

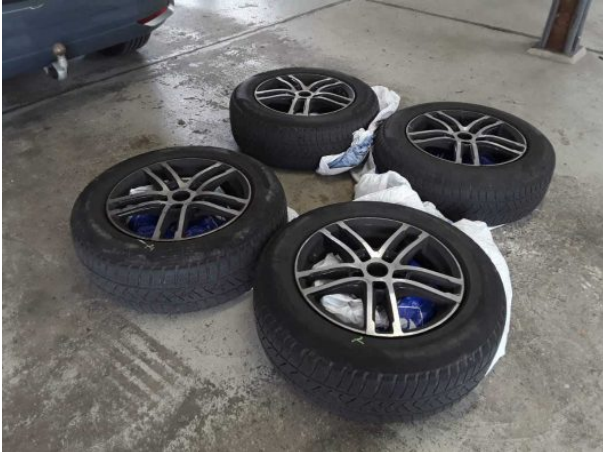
Damage #1: 2nd wheel set: Tyres - complete set - Worn - No deduction

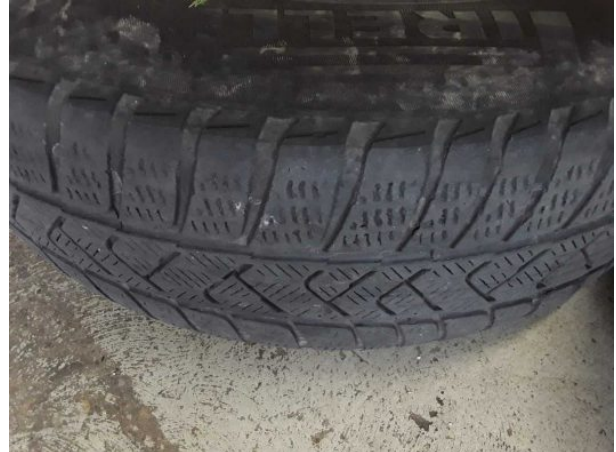
Damage #1: 2nd wheel set: Tyres - complete set - Worn - No deduction

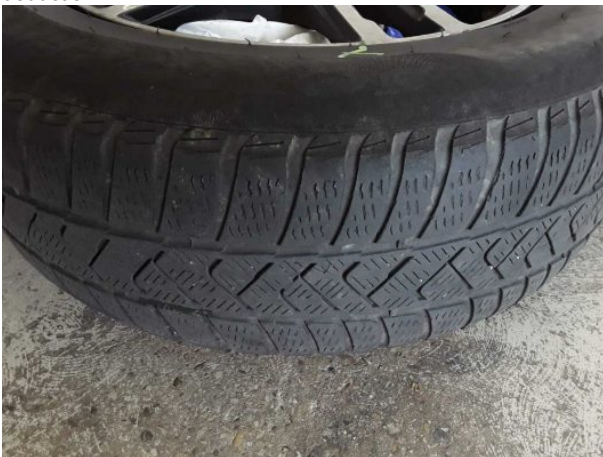
Damage #1: 2nd wheel set: Tyres - complete set - Worn - No deduction

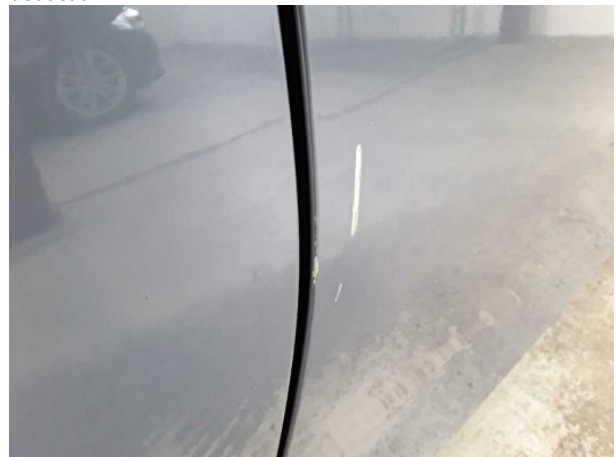
Damage #2: Door - front right side: Door edge - Scratched - No deduction

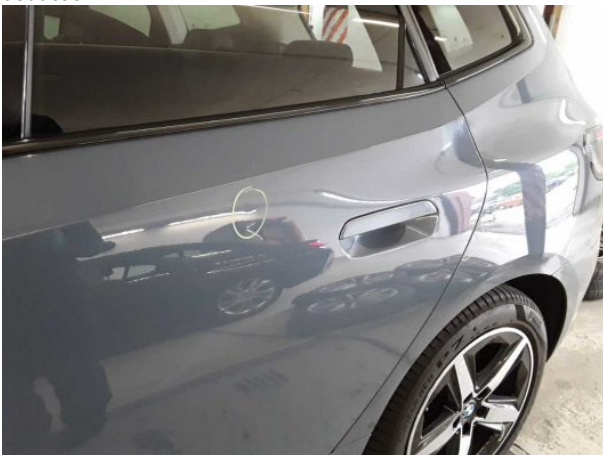
Damage #3: Door - rear left side: Door - dent(s) - Smooth repair work

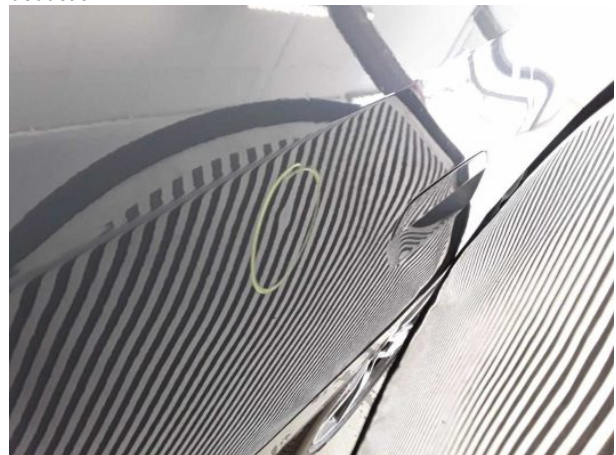
Damage #3: Door - rear left side: Door - dent(s) - Smooth repair work

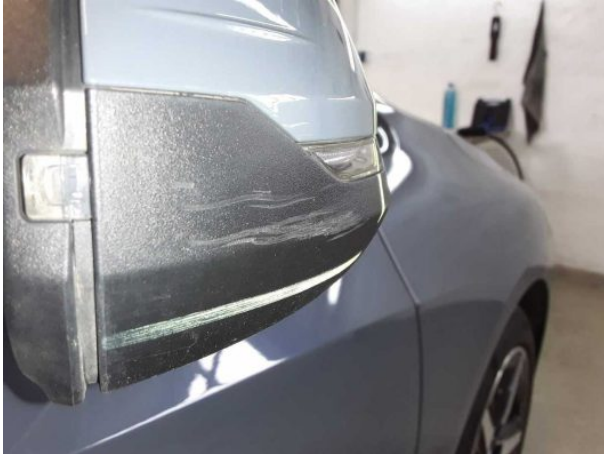
Damage #4: Wing mirror - left side: Mirror housing - Scratched - Loss in value

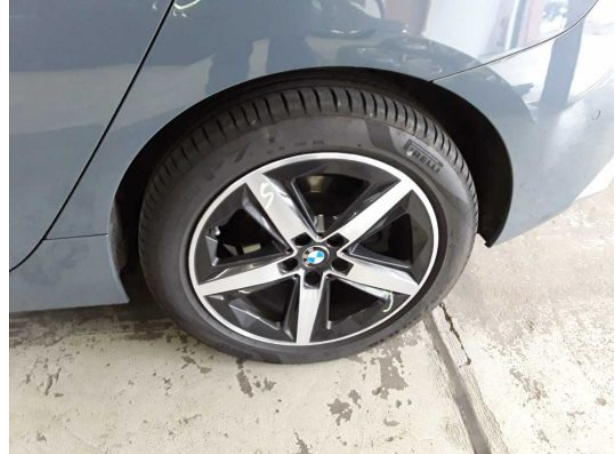
Damage #5: 2nd wheel set: 1 alloy rim - Scratched - Loss in value

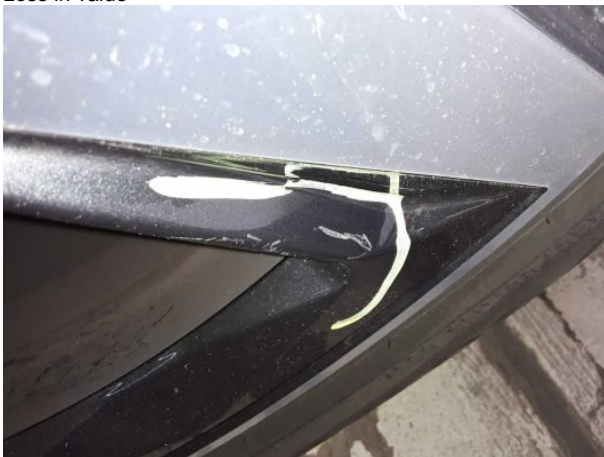
Damage #5: 2nd wheel set: 1 alloy rim - Scratched - Loss in value

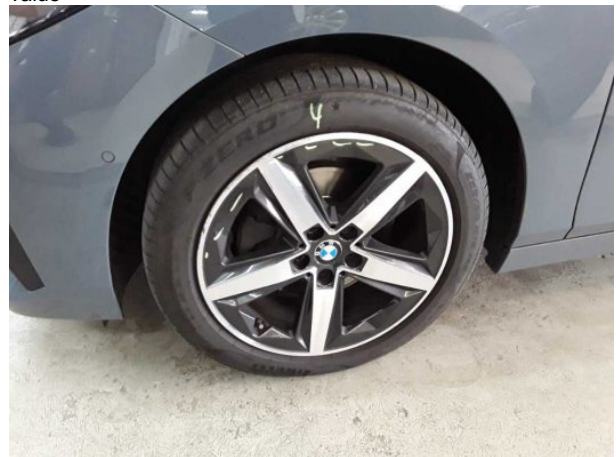
Damage #6: Wheel / tyres: Alloy rim - front left side - Scratched - Loss in value

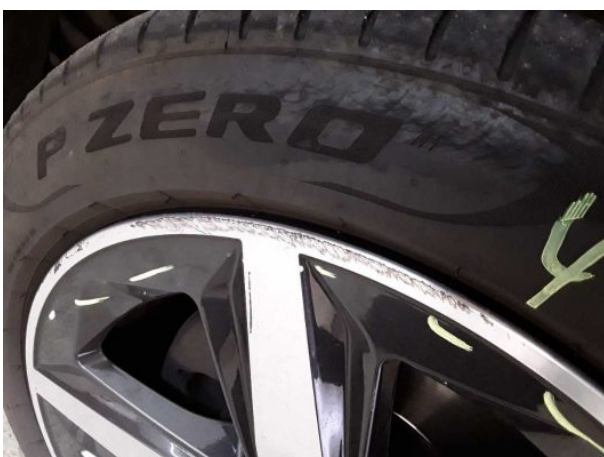
Damage #6: Wheel / tyres: Alloy rim - front left side - Scratched - Loss in value

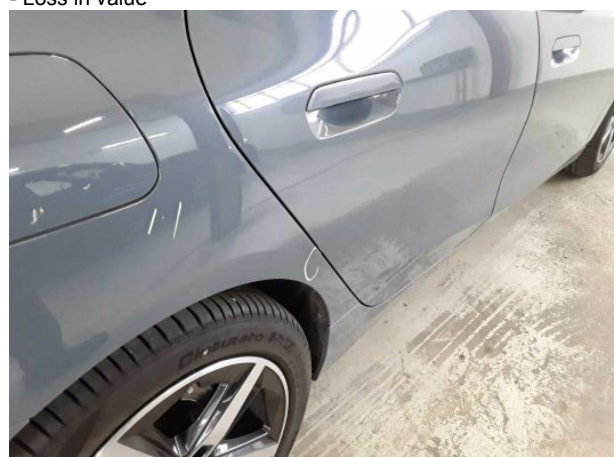
Damage #7: Side panel - rear right side: Side panel - Dent / paintcoat damage - Smart repair

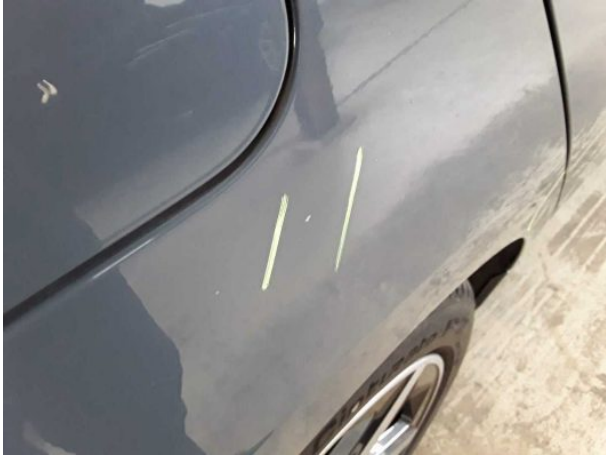
Damage #7: Side panel - rear right side: Side panel - Dent / paintcoat damage - Smart repair

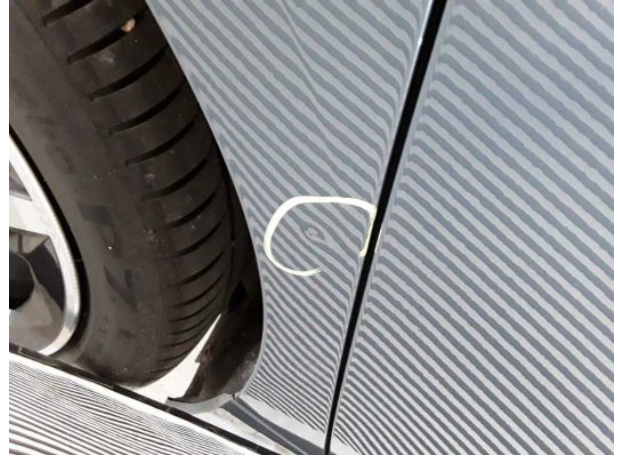
Damage #7: Side panel - rear right side: Side panel - Dent / paintcoat damage - Smart repair

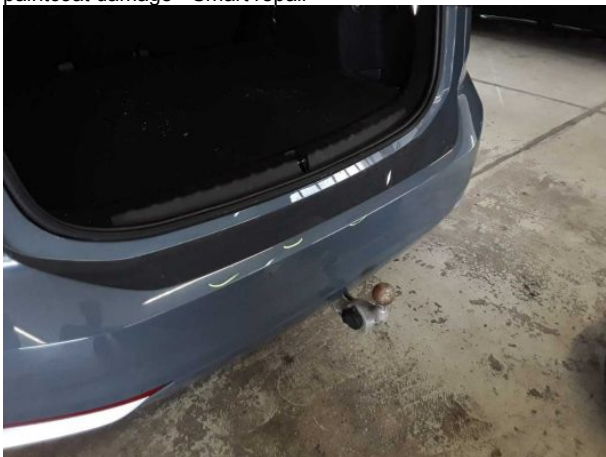
Damage #8: Rear bumper: Rear bumper - Scratched - Repair and paint

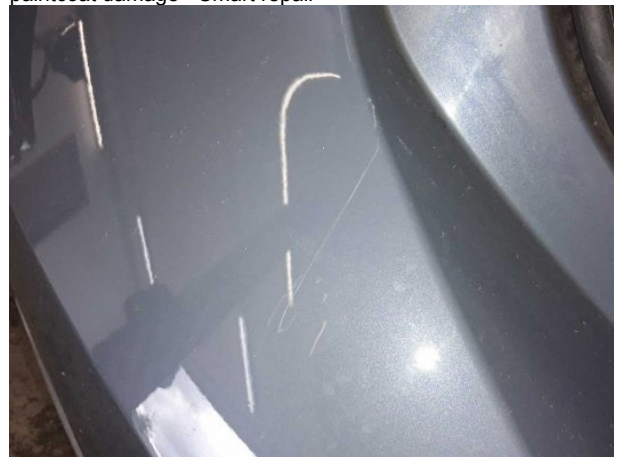
Damage #8: Rear bumper: Rear bumper - Scratched - Repair and paint

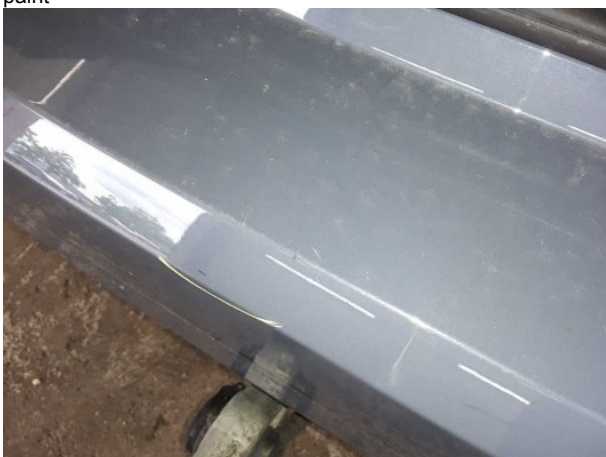
Damage #8: Rear bumper: Rear bumper - Scratched - Repair and paint

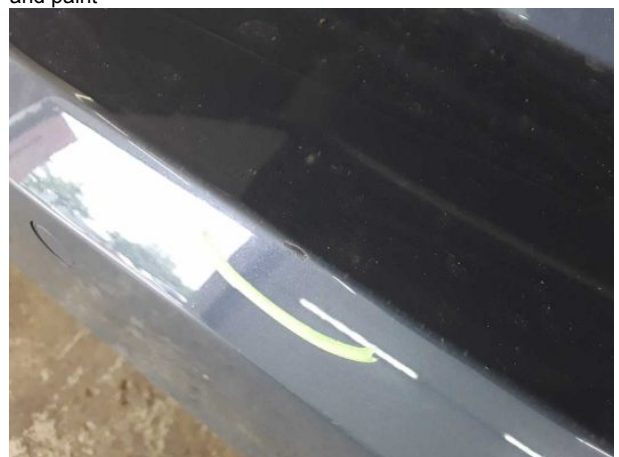
Damage #8: Rear bumper: Rear bumper - Scratched - Repair and paint

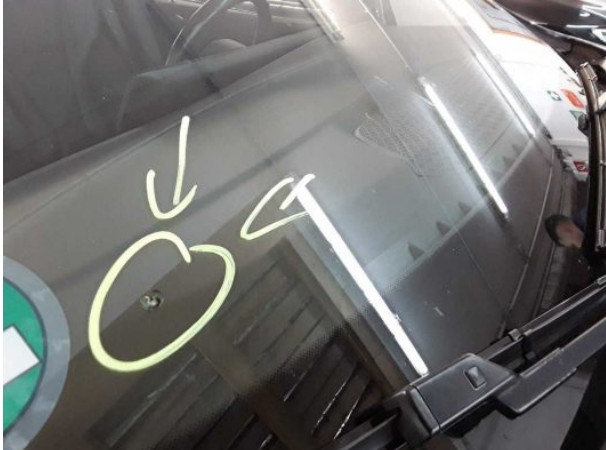
Damage #9: Vehicle glazing: Windscreen (Rissbildung) - Stone chips - Replace

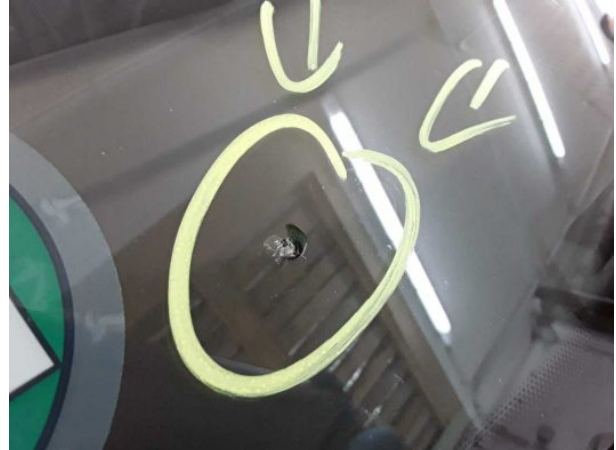
Damage #9: Vehicle glazing: Windscreen (Rissbildung) - Stone chips - Replace

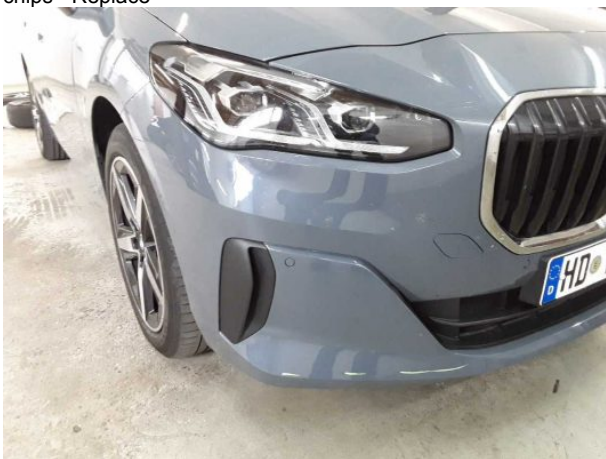
Damage #10: Front bumper: Front bumper - Scratched - Repair and paint

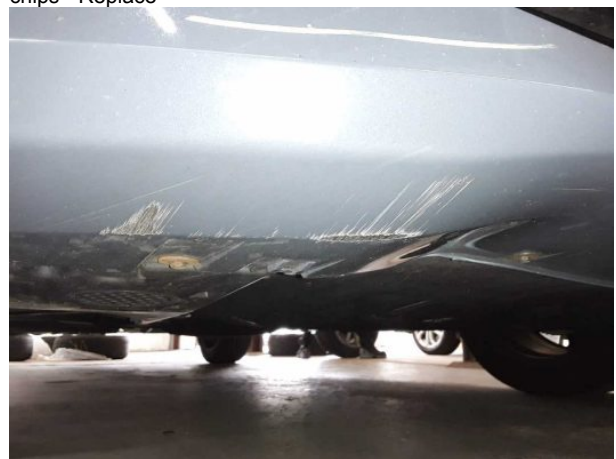
Damage #10: Front bumper: Front bumper - Scratched - Rep... and paint

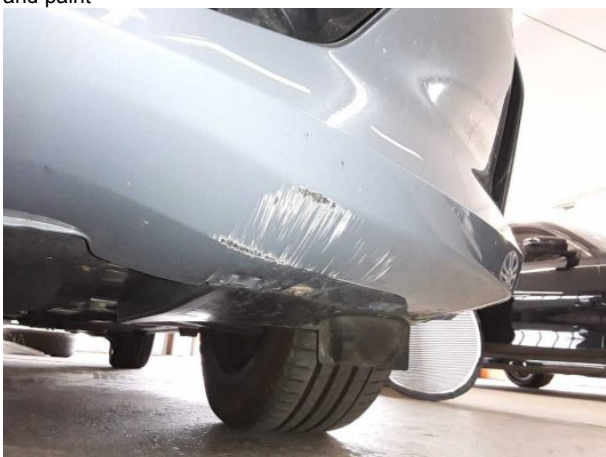
Damage #10: Front bumper: Front bumper - Scratched - Repair and paint

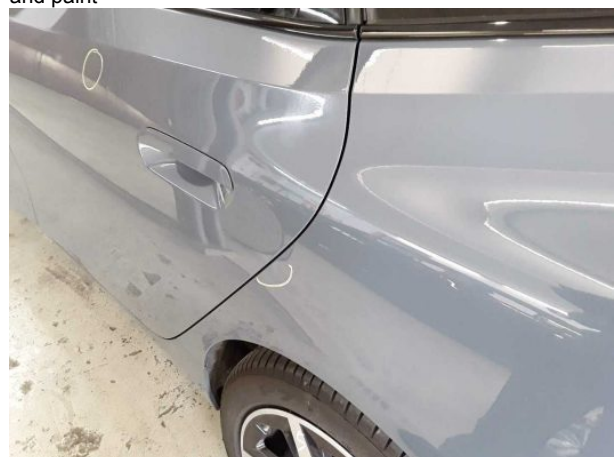
Damage #11: Side panel - rear left side: Side panel - Dent / paintcoat damage - Repair and paint

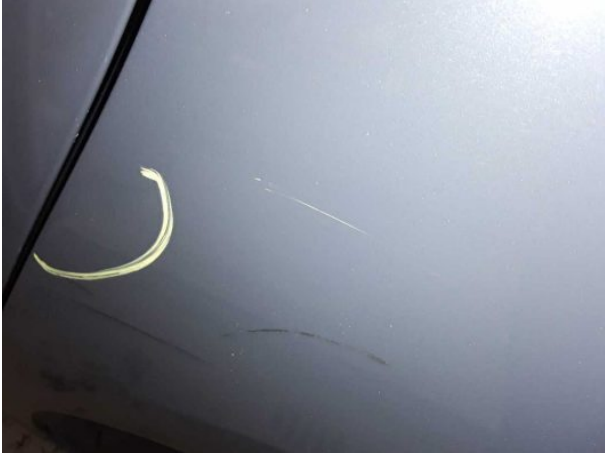
Damage #11: Side panel - rear left side: Side panel - Dent / paintcoat damage - Repair and paint

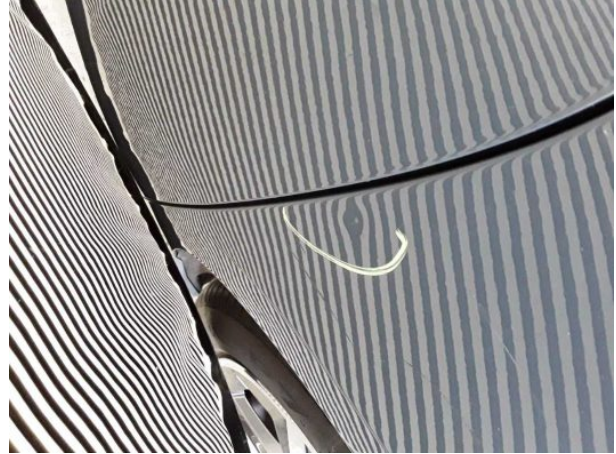
Damage #11: Side panel - rear left side: Side panel - Dent / paintcoat damage - Repair and paint
