Fahrzeugbeschreibung

Fahrzeug: AUDI Q5 50 TFSI e S tronic quattro Sports Utility Vehicle 5-türig 1984 ccm 299 PS / 220 KW Elektrisch 7-Gang Automatik

Zustandsbericht

Besichtigungsdatum: 18.05.2026
Protokollnummer: 45627401

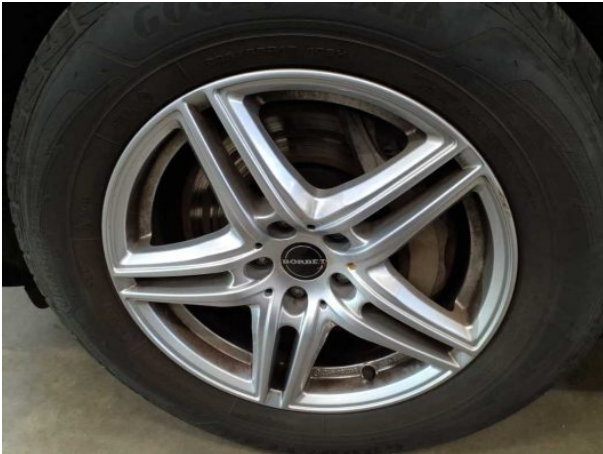
Beschädigung #1: Rad/Reifen: Leichtmetallfelge vorn links - Kratzer - kein Abzug

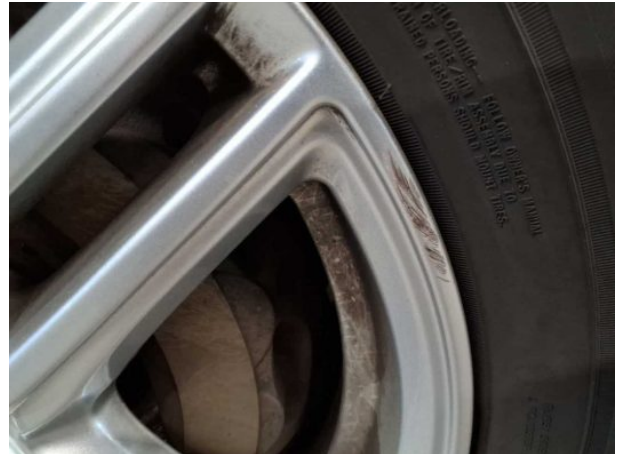
Beschädigung #1: Rad/Reifen: Leichtmetallfelge vorn links - Kratzer - kein Abzug

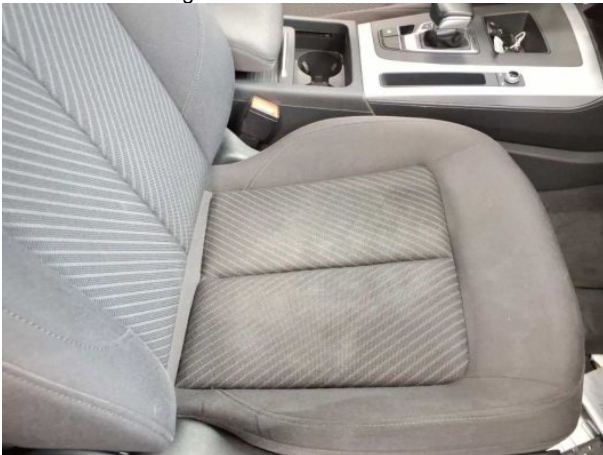
Beschädigung #2: Sitz vorn: Sitzbezug rechts - verschmutzt - reinigen

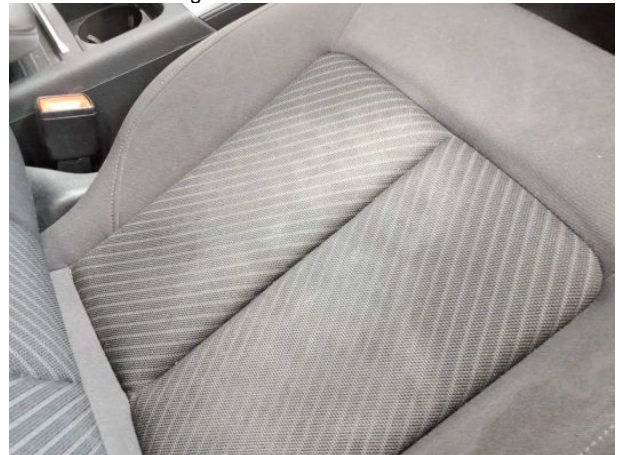
Beschädigung #2: Sitz vorn: Sitzbezug rechts - verschmutzt - reinigen

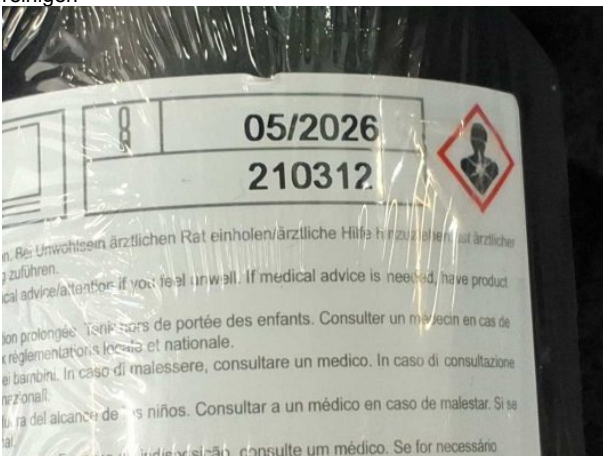
Beschädigung #3: Ausrüstung: Tirefit Füllmittel - abgelaufen - erneuern

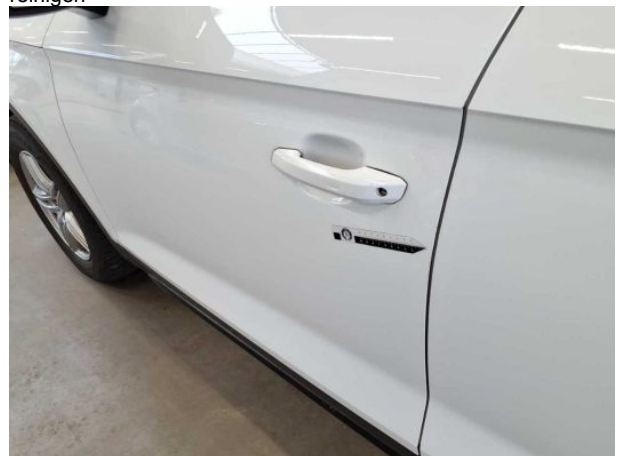
Beschädigung #4: Tür vorn links: Türkante - Kratzer - Smart Repair

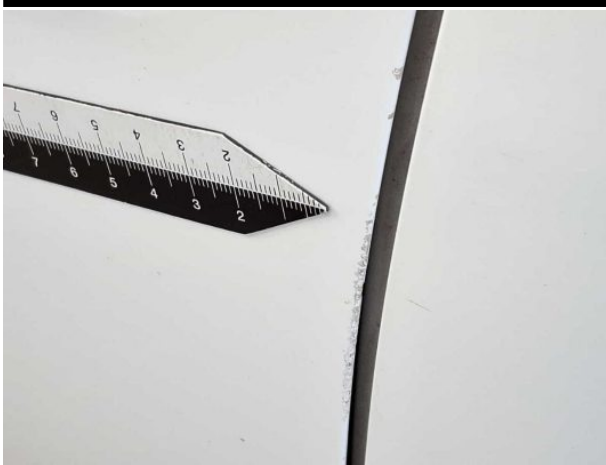
Beschädigung #4: Tür vorn links: Türkante - Kratzer - Smart Repair

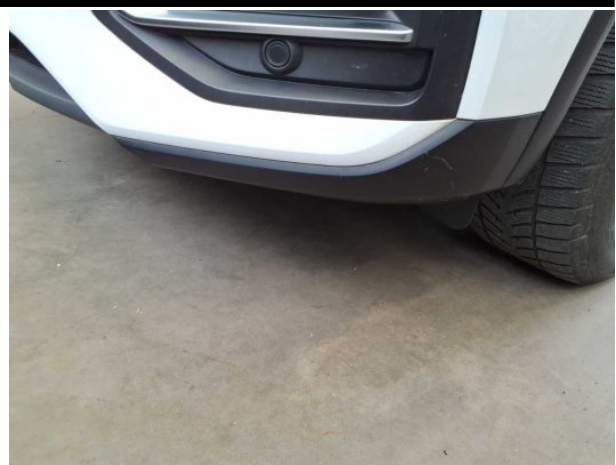
Beschädigung #5: Stossfänger vorn: Stossfänger vorn links (Spoilerecke) - verkratzt / verschürft - erneuern

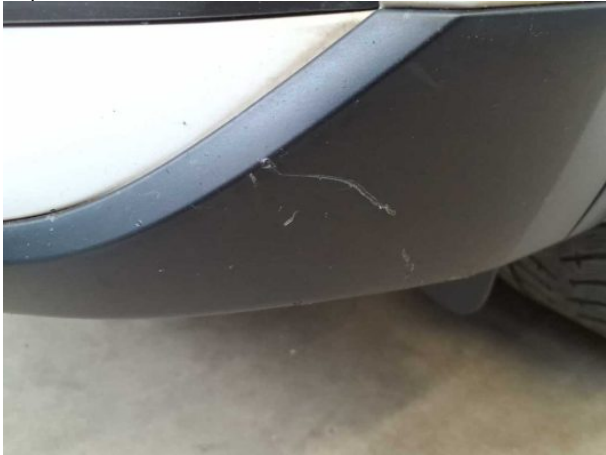
Beschädigung #5: Stossfänger vorn: Stossfänger vorn links (Spoilerecke) - verkratzt / verschürft - erneuern

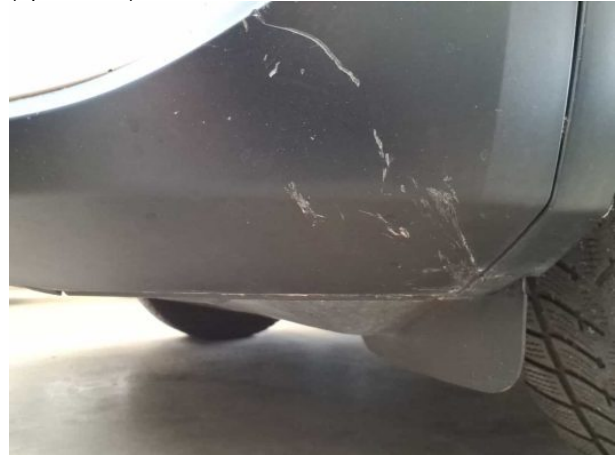
Beschädigung #5: Stossfänger vorn: Stossfänger vorn links (Spoilerecke) - verkratzt / verschürft - erneuern

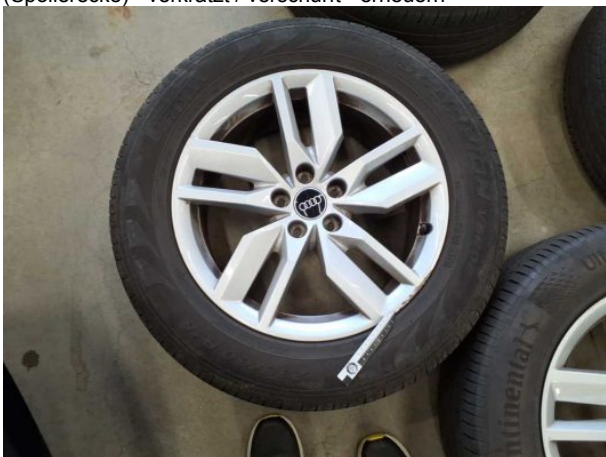
Beschädigung #6: 2.Radsatz: 1 Leichtmetallfelge - verkratzt / verschürft - Wertminderung

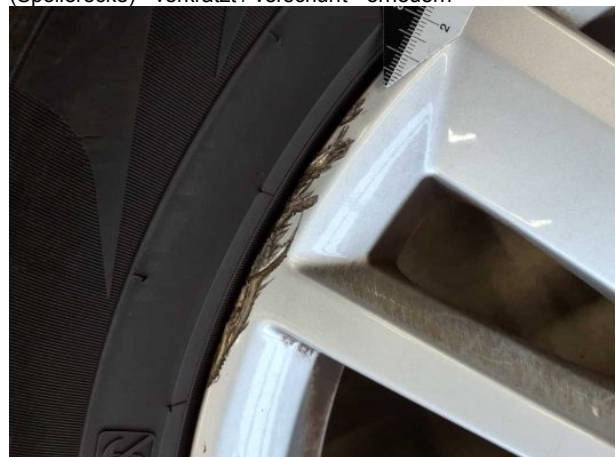
Beschädigung #6: 2.Radsatz: 1 Leichtmetallfelge - verkratzt / verschürft - Wertminderung

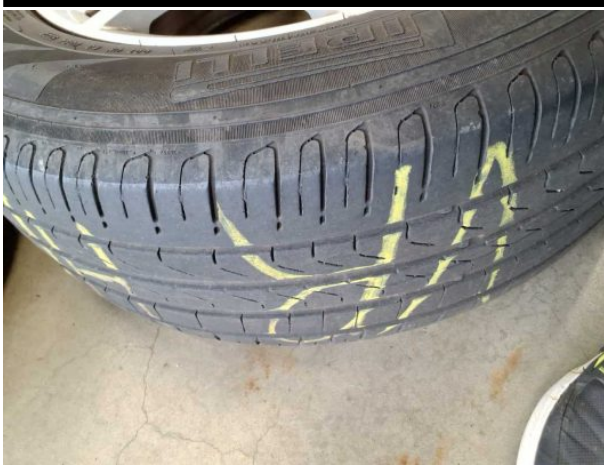
Beschädigung #6: 2.Radsatz: 1 Leichtmetallfelge - verkratzt / verschürft - Wertminderung

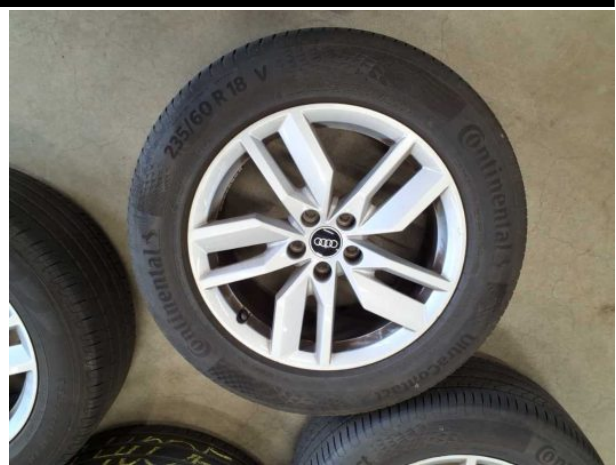
Beschädigung #7: 2.Radsatz: 1 Leichtmetallfelge - Kratzer - Wertminderung

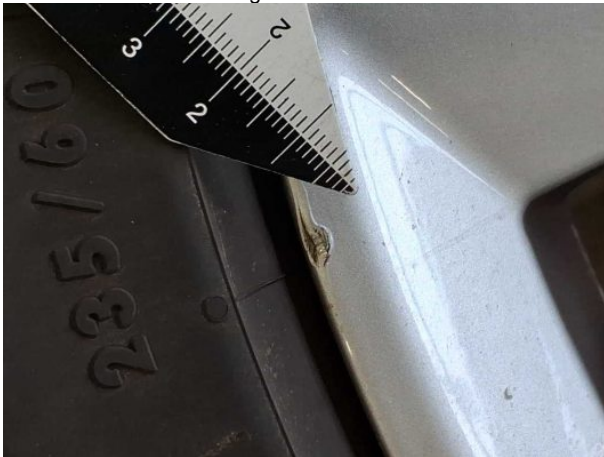
Beschädigung #7: 2.Radsatz: 1 Leichtmetallfelge - Kratzer - Wertminderung

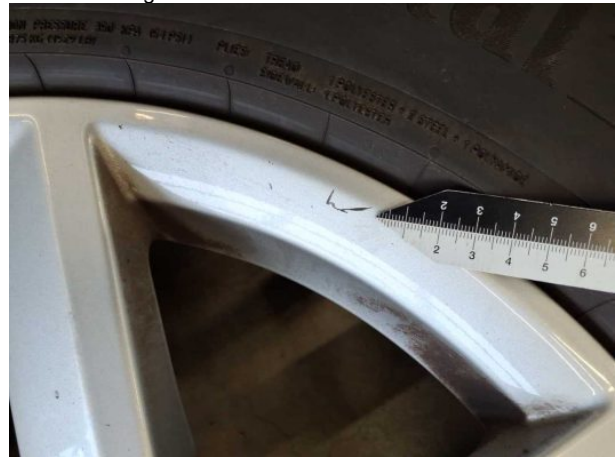
Beschädigung #7: 2.Radsatz: 1 Leichtmetallfelge - Kratzer - Wertminderung

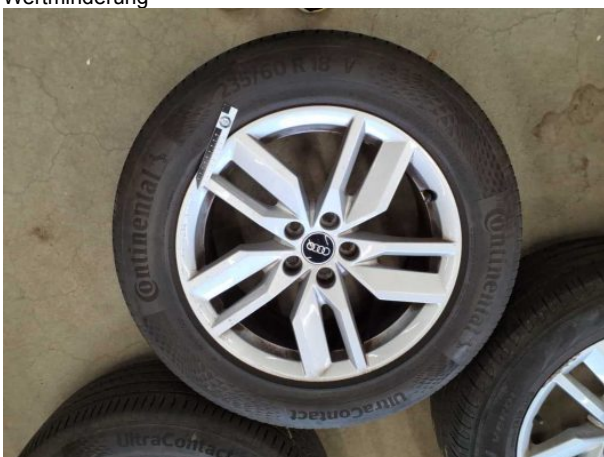
Beschädigung #8: 2.Radsatz: 1 Leichtmetallfelge - Kratzer - Wertminderung

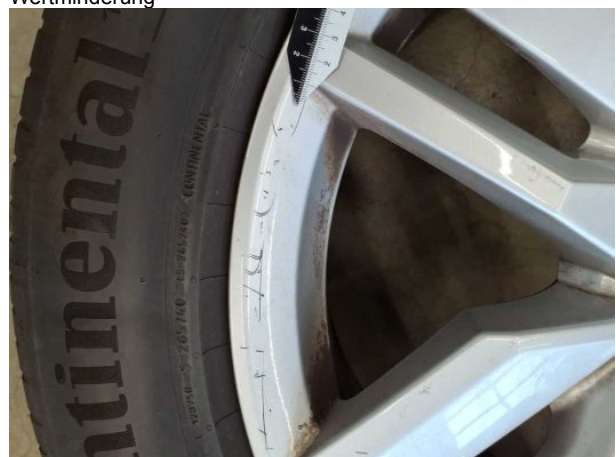
Beschädigung #8: 2.Radsatz: 1 Leichtmetallfelge - Kratzer - Wertminderung

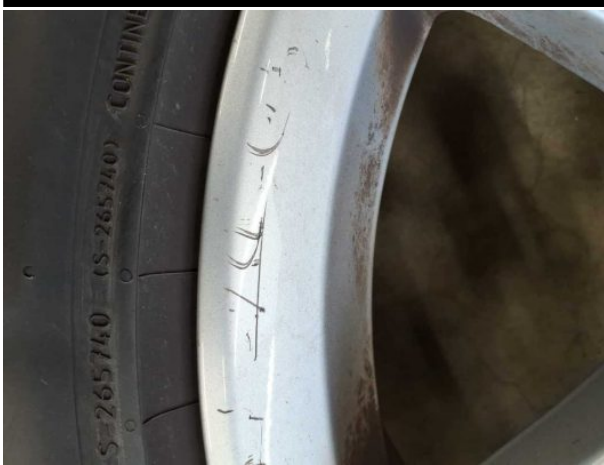
Beschädigung #8: 2.Radsatz: 1 Leichtmetallfelge - Kratzer - Wertminderung

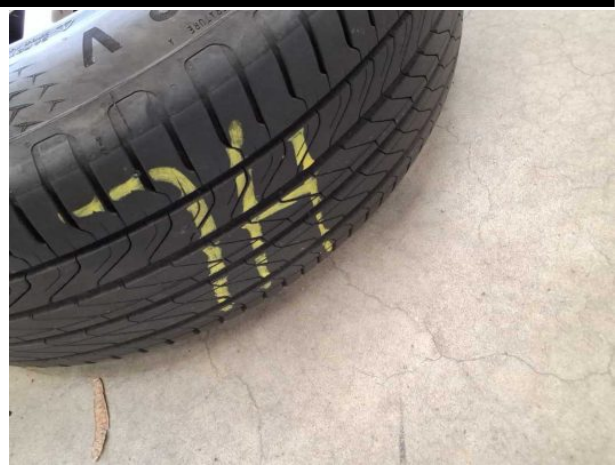
Beschädigung #8: 2.Radsatz: 1 Leichtmetallfelge - Kratzer - Wertminderung

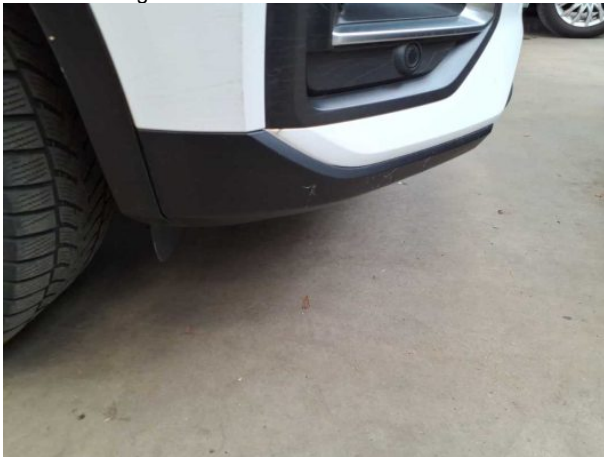
Beschädigung #9: Stossfänger vorn: Spoiler (Spoilerecke) - verkratzt / verschürft - erneuern

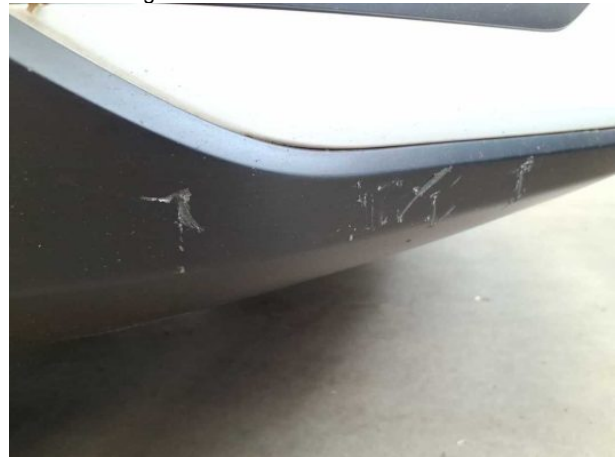
Beschädigung #9: Stossfänger vorn: Spoiler (Spoilerecke) - verkratzt / verschürft - erneuern

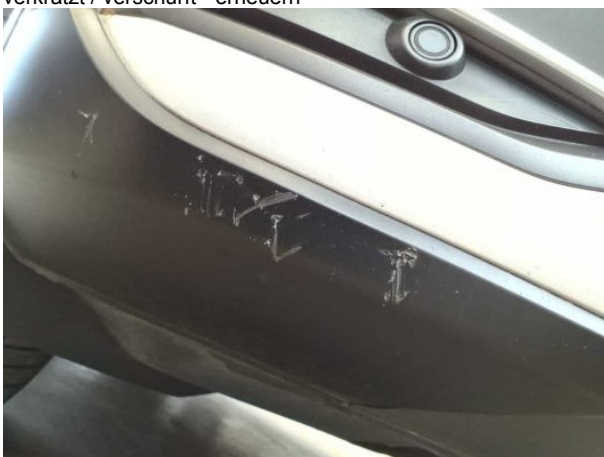
Beschädigung #9: Stossfänger vorn: Spoiler (Spoilerecke) - verkratzt / verschürft - erneuern

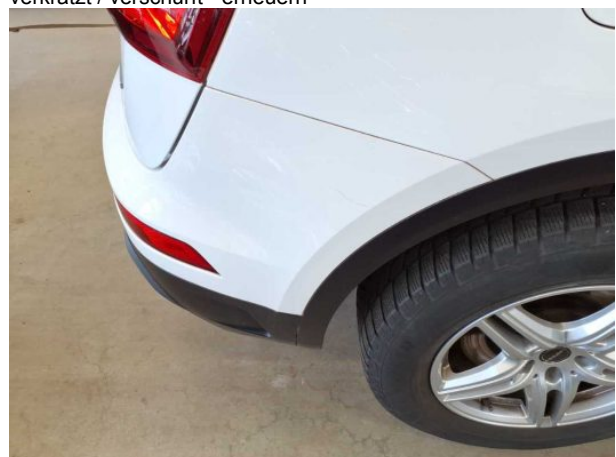
Beschädigung #10: Stossfänger hinten: Stossfänger hinten - Kratzer - instandsetzen und lackieren

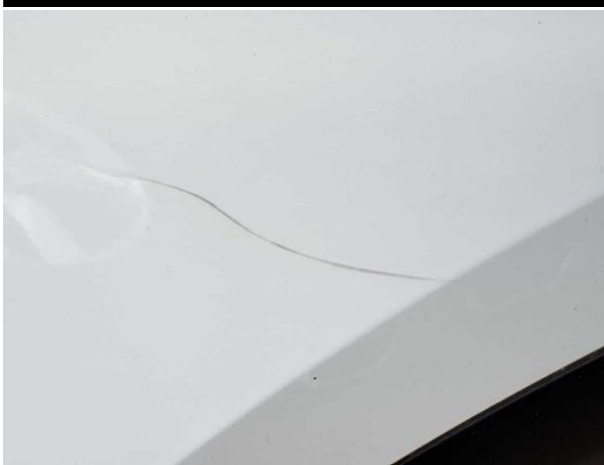
Beschädigung #10: Stossfänger hinten: Stossfänger hinten - Kratzer - instandsetzen und lackieren

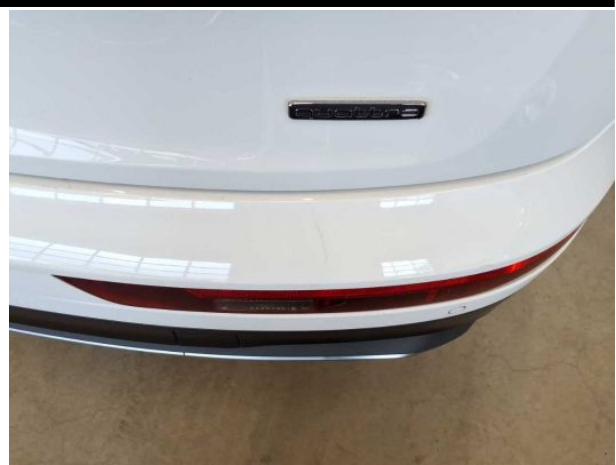
Beschädigung #10: Stossfänger hinten: Stossfänger hinten - Kratzer - instandsetzen und lackieren

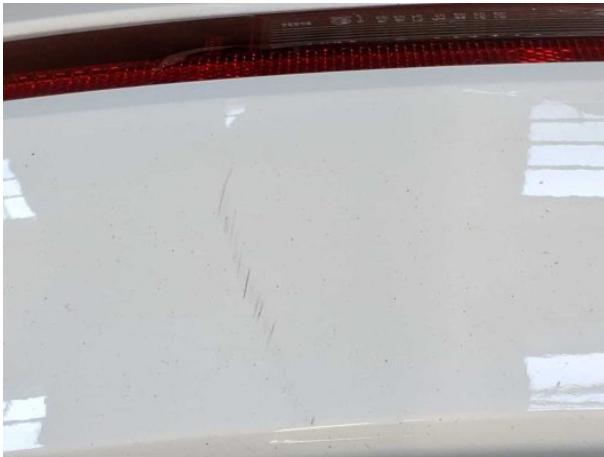
Beschädigung #10: Stossfänger hinten: Stossfänger hinten - Kratzer - instandsetzen und lackieren

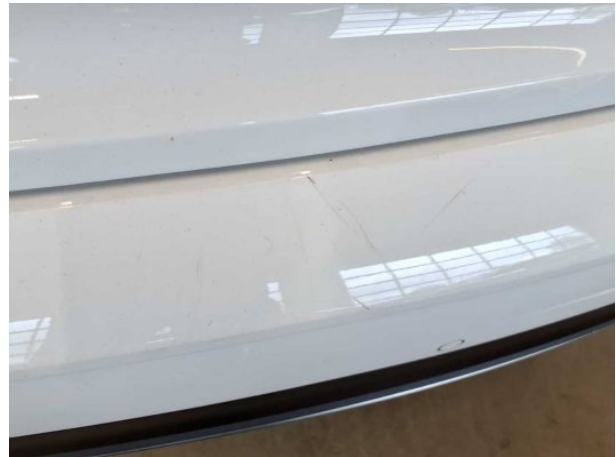
Beschädigung #10: Stossfänger hinten: Stossfänger hinten - Kratzer - instandsetzen und lackieren

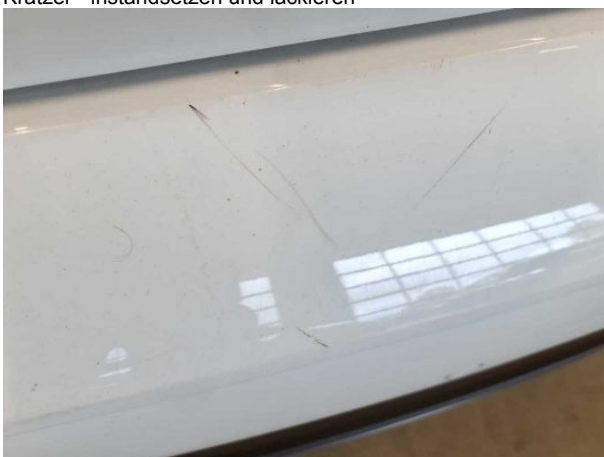
Beschädigung #10: Stossfänger hinten: Stossfänger hinten - Kratzer - instandsetzen und lackieren

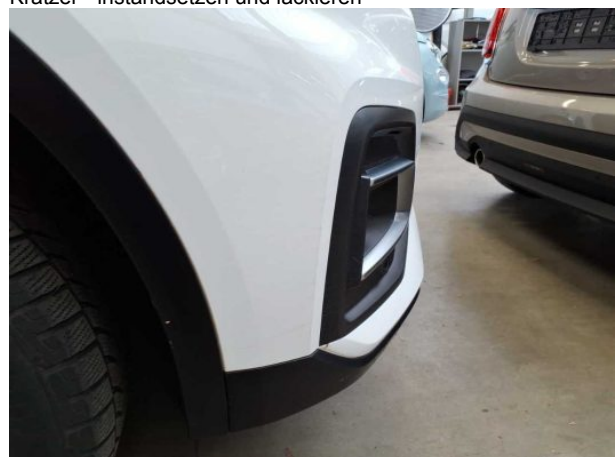
Beschädigung #11: Stossfänger vorn: Stossfänger vorn - Kratzer - instandsetzen und lackieren

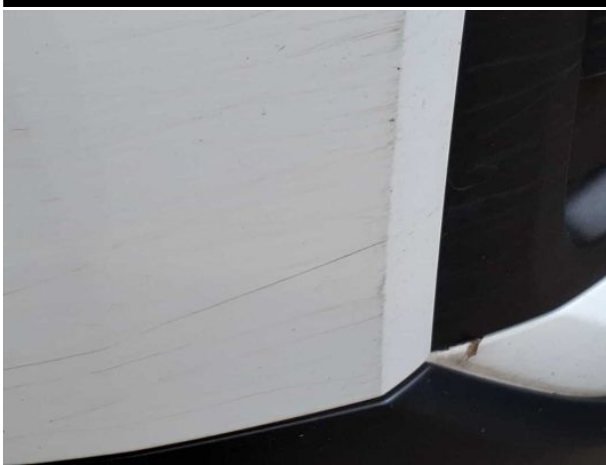
Beschädigung #11: Stossfänger vorn: Stossfänger vorn - Kratzer - instandsetzen und lackieren

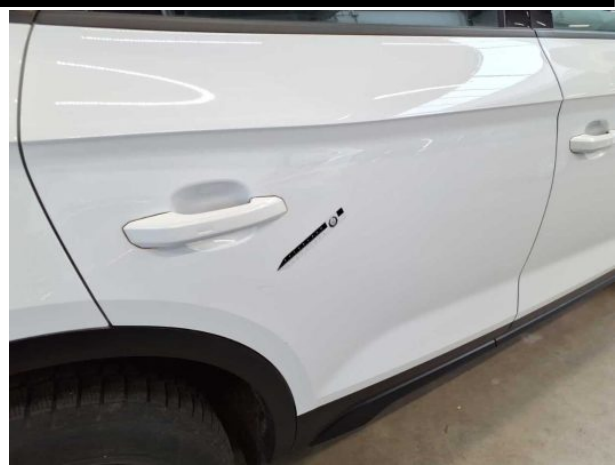
Beschädigung #12: Tür hinten rechts: Tür - Kratzer - instandsetzen und lackieren

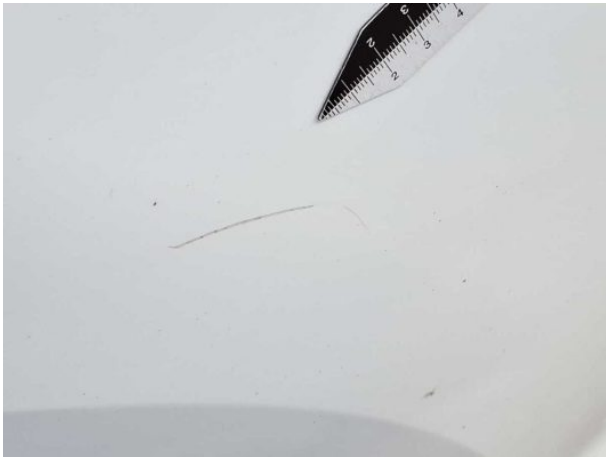
Beschädigung #12: Tür hinten rechts: Tür - Kratzer - instandsetzen und lackieren

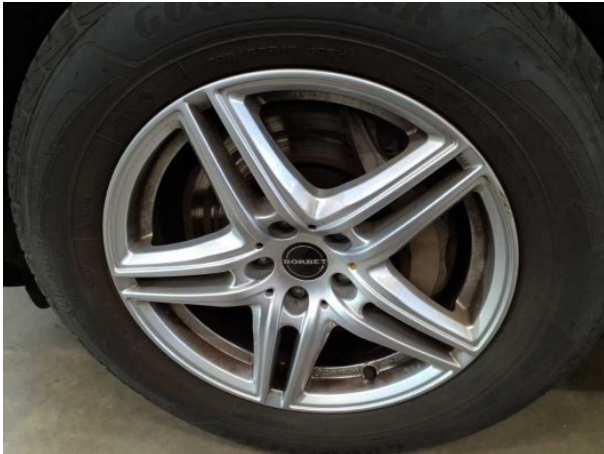
Damage #1: Wheel / tyres: Alloy rim - front left side - Scratch(es) - No deduction

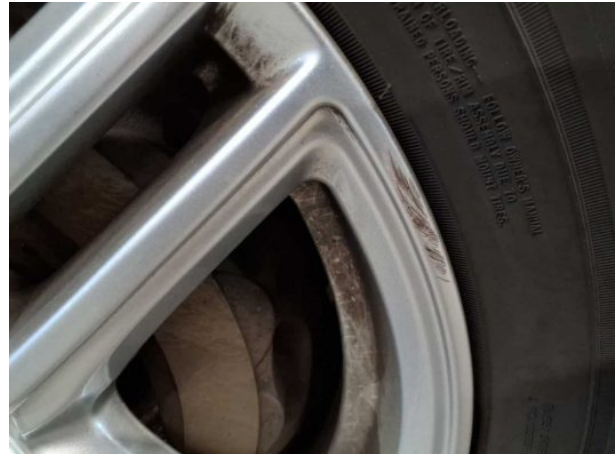
Damage #1: Wheel / tyres: Alloy rim - front left side - Scratch(es) - No deduction

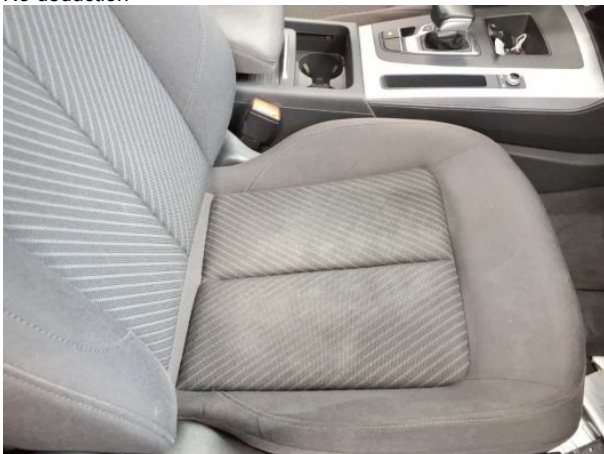
Damage #2: Seat - front: Seat cover - right side - Soiled - Clean

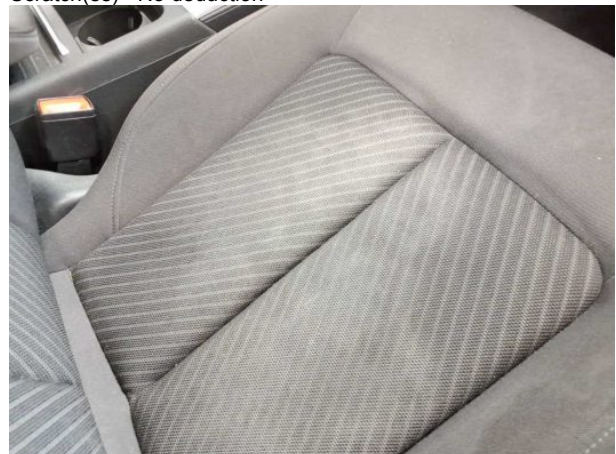
Damage #2: Seat - front: Seat cover - right side - Soiled - Clean

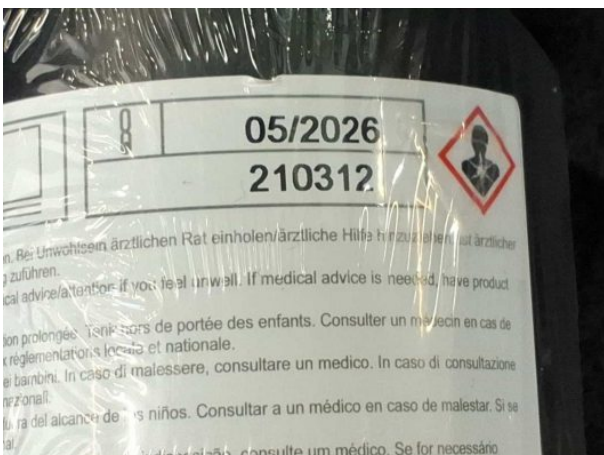
Damage #3: Equipment: Tirefit filler - Expired - Replace

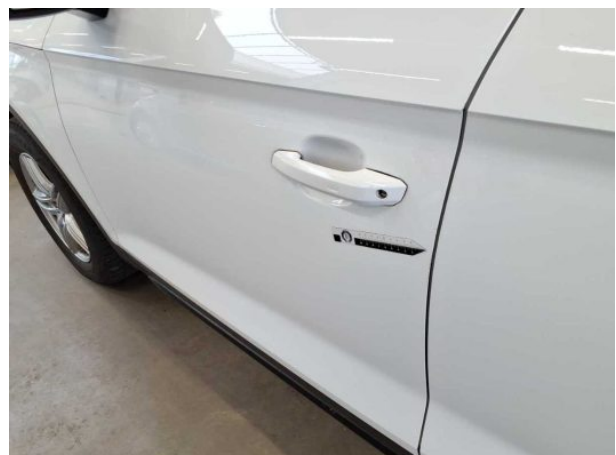
Damage #4: Door - front left side: Door edge - Scratch(es) - Smart repair

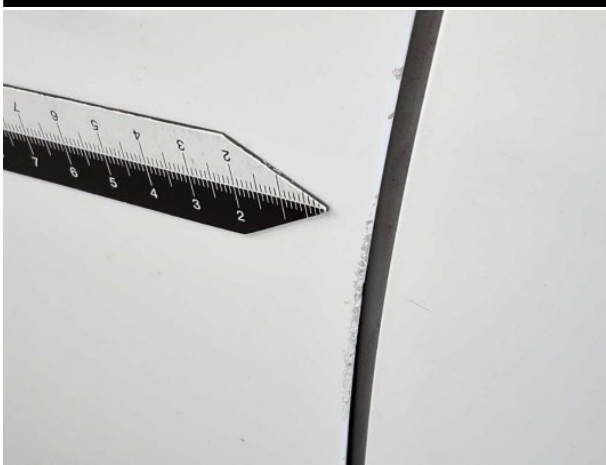
Damage #4: Door - front left side: Door edge - Scratch(es) - Smart repair

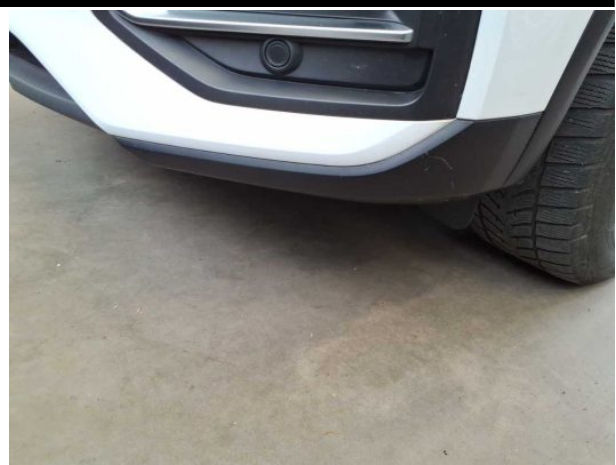
Damage #5: Front bumper: Bumper - front left side (Spoilerecke) - Scratched - Replace

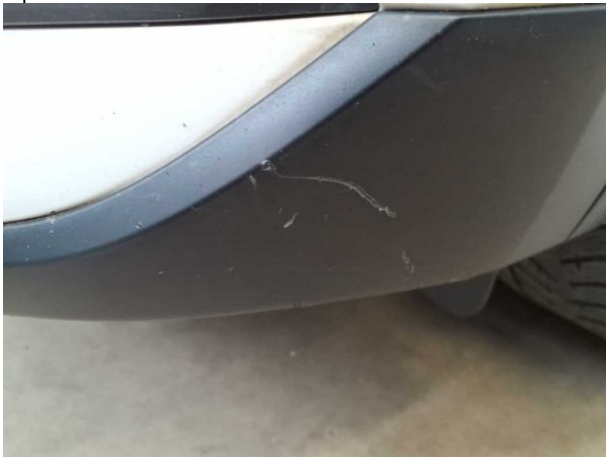
Damage #5: Front bumper: Bumper - front left side (Spoilerecke) - Scratched - Replace

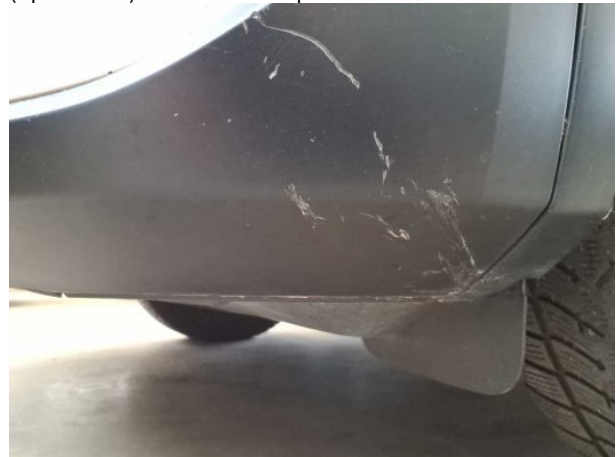
Damage #5: Front bumper: Bumper - front left side (Spoilerecke) - Scratched - Replace

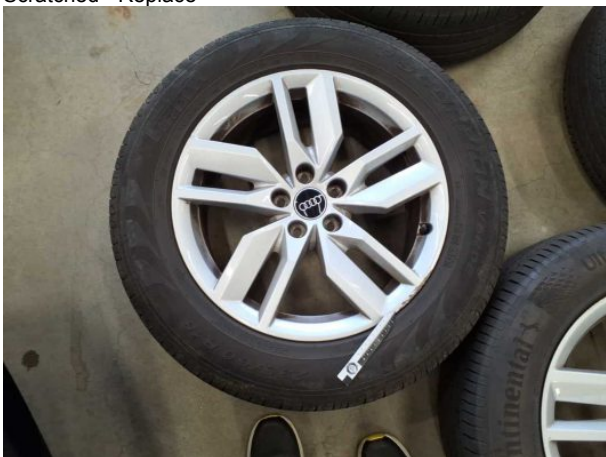
Damage #6: 2nd wheel set: 1 alloy rim - Scratched - Loss in value

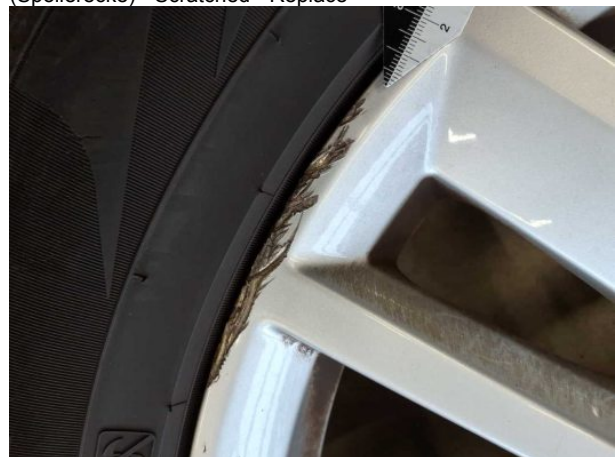
Damage #6: 2nd wheel set: 1 alloy rim - Scratched - Loss in value

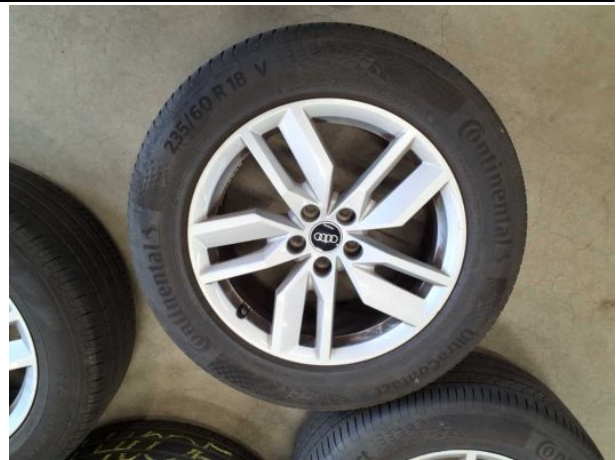
Damage #7: 2nd wheel set: 1 alloy rim - Scratch(es) - Loss in value

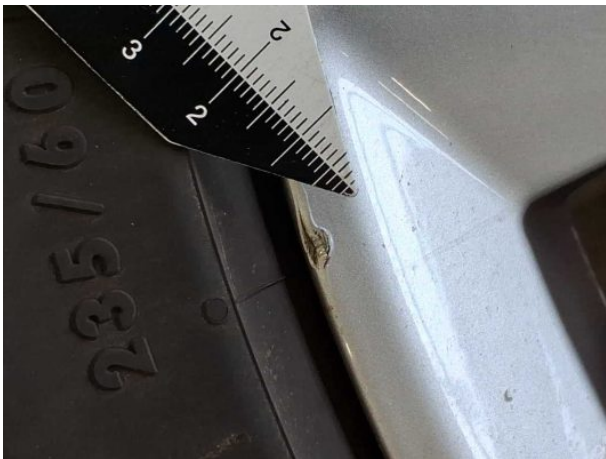
Damage #7: 2nd wheel set: 1 alloy rim - Scratch(es) - Loss in value

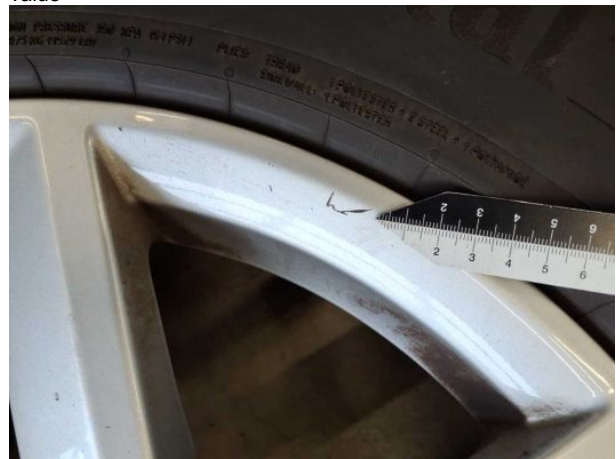
Damage #7: 2nd wheel set: 1 alloy rim - Scratch(es) - Loss in value

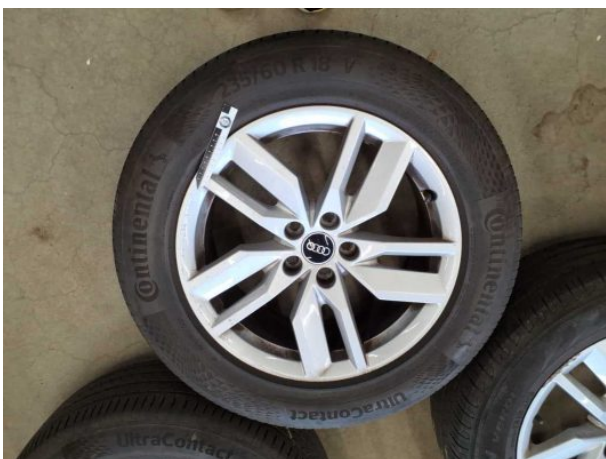
Damage #8: 2nd wheel set: 1 alloy rim - Scratch(es) - Loss in value

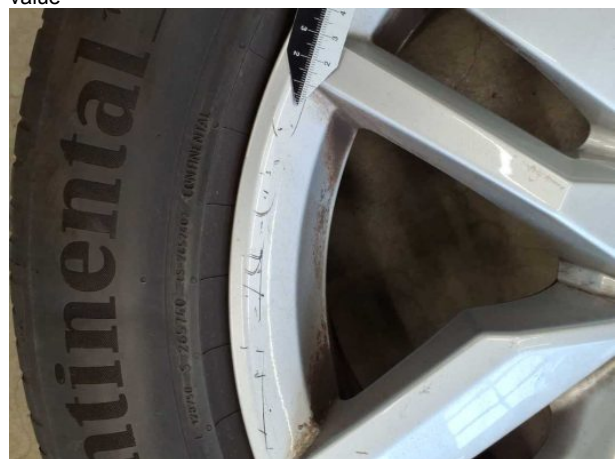
Damage #8: 2nd wheel set: 1 alloy rim - Scratch(es) - Loss in value

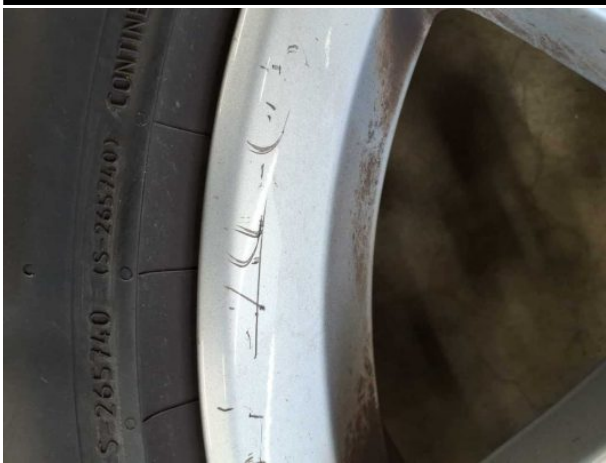
Damage #8: 2nd wheel set: 1 alloy rim - Scratch(es) - Loss in value

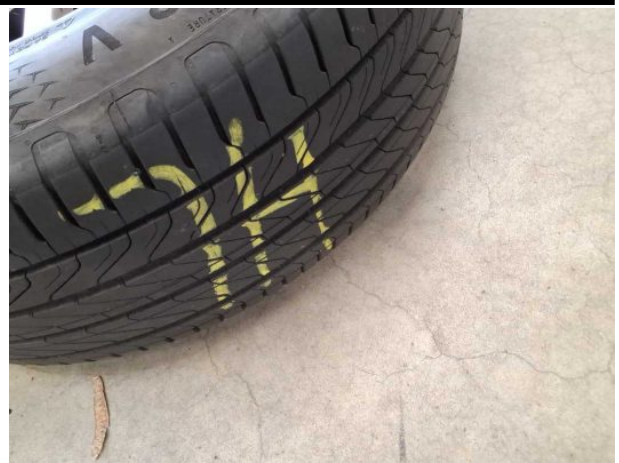
Damage #8: 2nd wheel set: 1 alloy rim - Scratch(es) - Loss in value

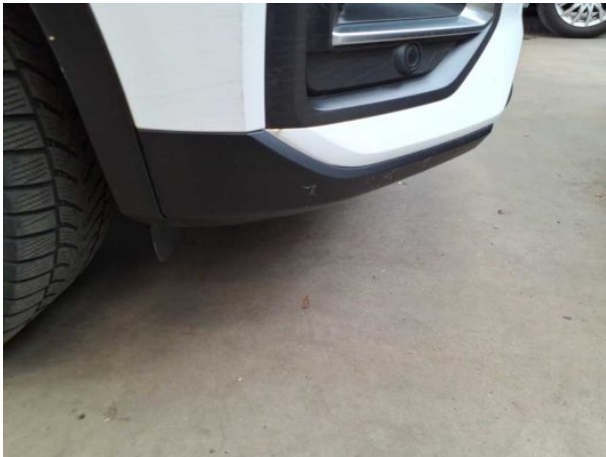
Damage #9: Front bumper: Spoiler (Spoilerecke) - Scratched - Replace

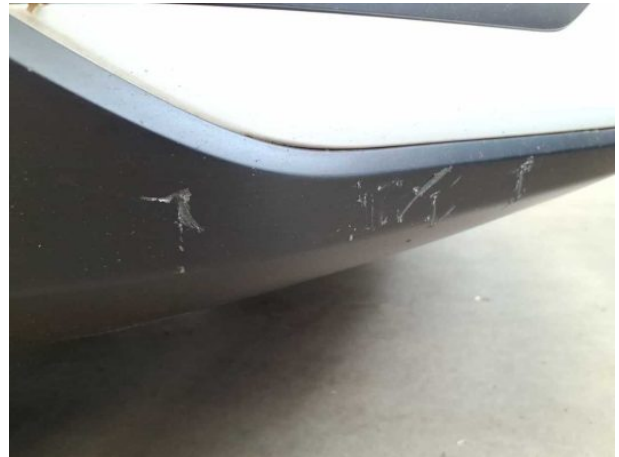
Damage #9: Front bumper: Spoiler (Spoilerecke) - Scratched - Replace

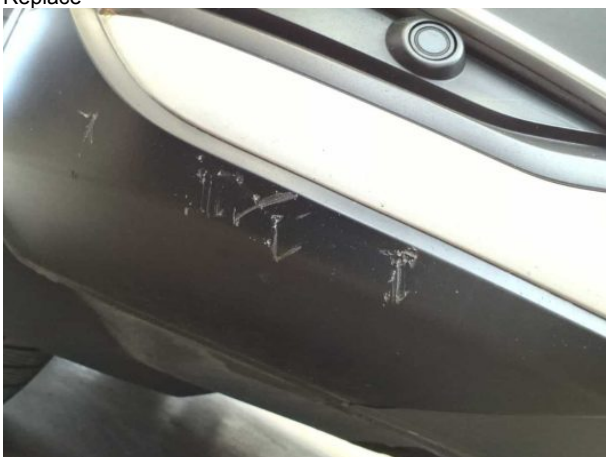
Damage #9: Front bumper: Spoiler (Spoilerecke) - Scratched - Replace

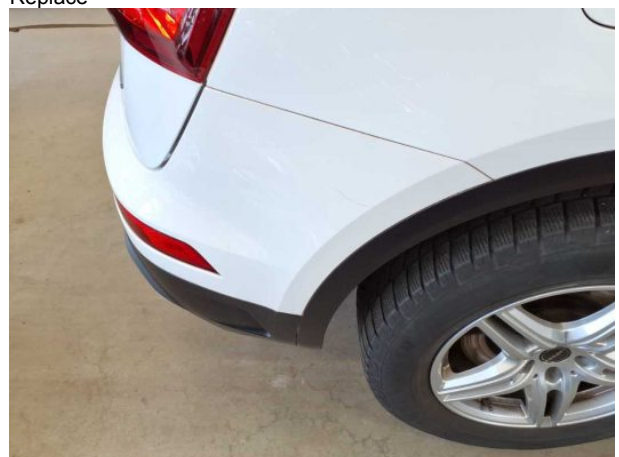
Damage #10: Rear bumper: Rear bumper - Scratch(es) - Repair and paint

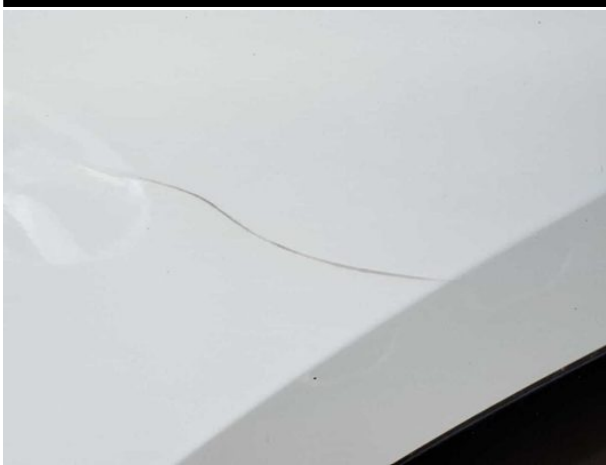
Damage #10: Rear bumper: Rear bumper - Scratch(es) - Repair and paint

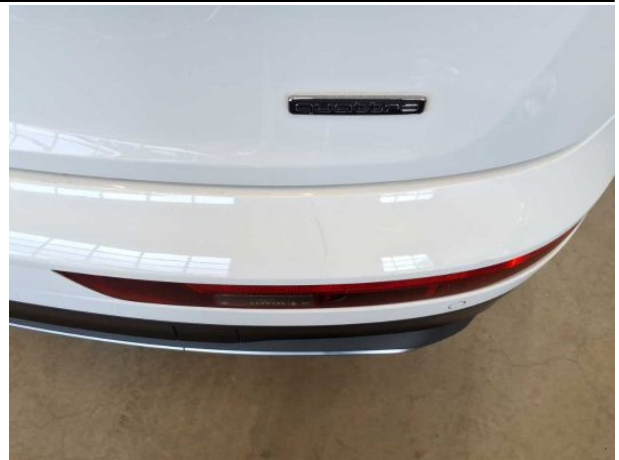
Damage #10: Rear bumper: Rear bumper - Scratch(es) - Repair and paint

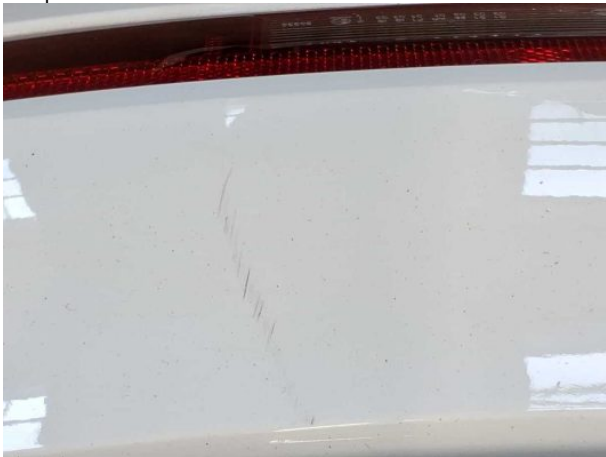
Damage #10: Rear bumper: Rear bumper - Scratch(es) - Repair and paint

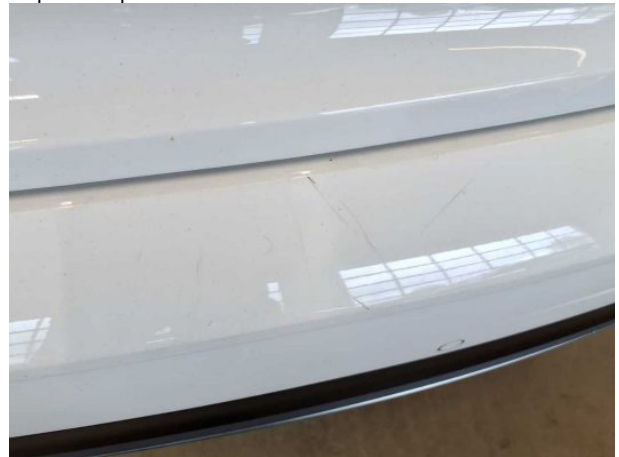
Damage #10: Rear bumper: Rear bumper - Scratch(es) - Repair and paint

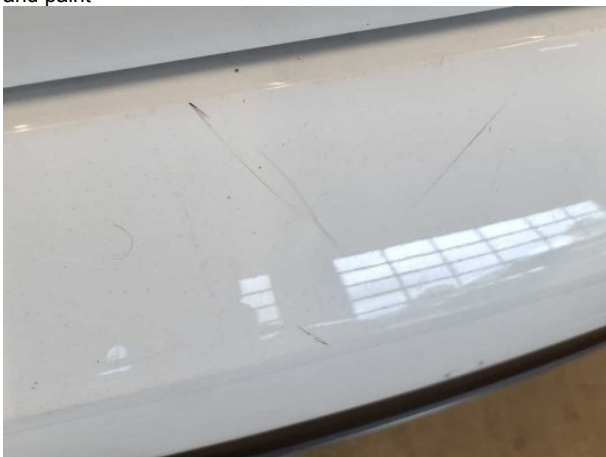
Damage #10: Rear bumper: Rear bumper - Scratch(es) - Repair and paint

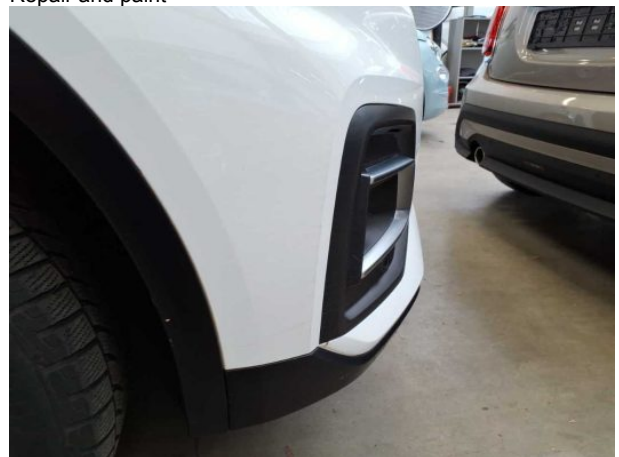
Damage #11: Front bumper: Front bumper - Scratch(es) - Repair and paint

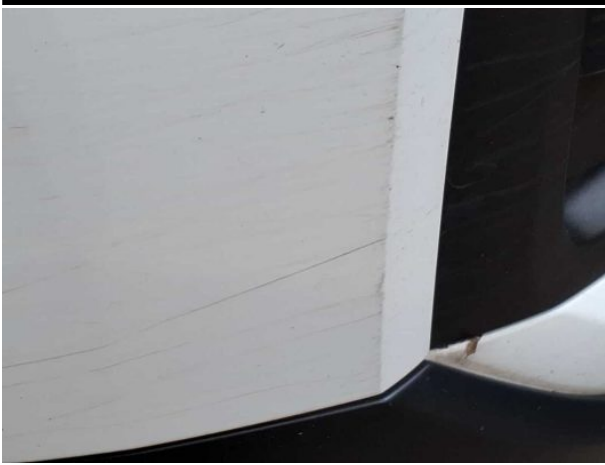
Damage #11: Front bumper: Front bumper - Scratch(es) - Repair and paint

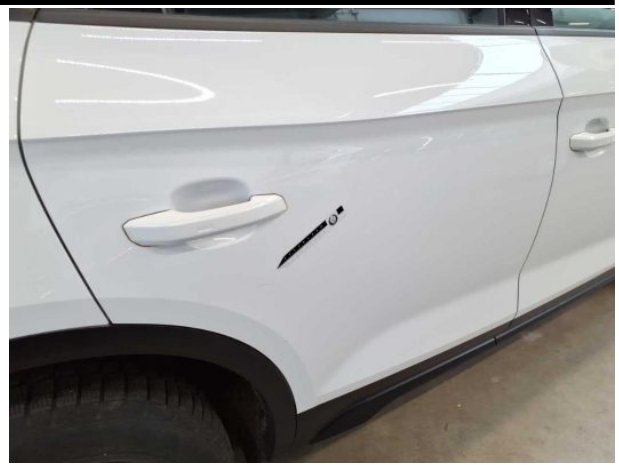
Damage #12: Door - rear right side: Door - Scratch(es) - Rep... and paint

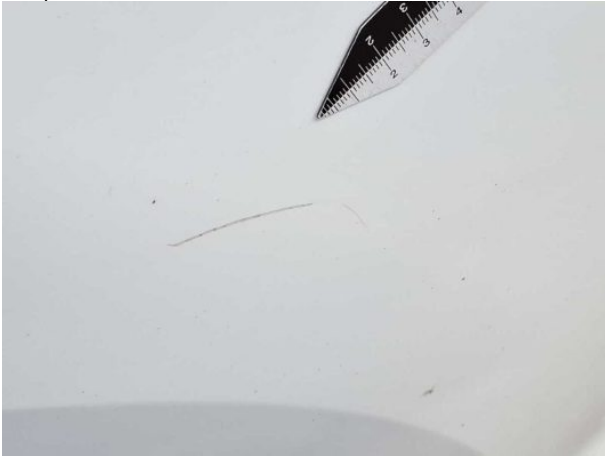
Damage #12: Door - rear right side: Door - Scratch(es) - Repair a... paint
