## Fahrzeugbeschreibung

**Fahrzeug:** HYUNDAI IONIQ 5 72,6 kWh 160 kW Heckantrieb Sports Utility Vehicle 5-türig 0 ccm 218 PS / 160 KW Elektrisch Automatik

## Zustandsbericht

Inspection date: 29 Jun 2026  
**Protocol number: 46224495**  
Delivery date: 29 Jun 2026

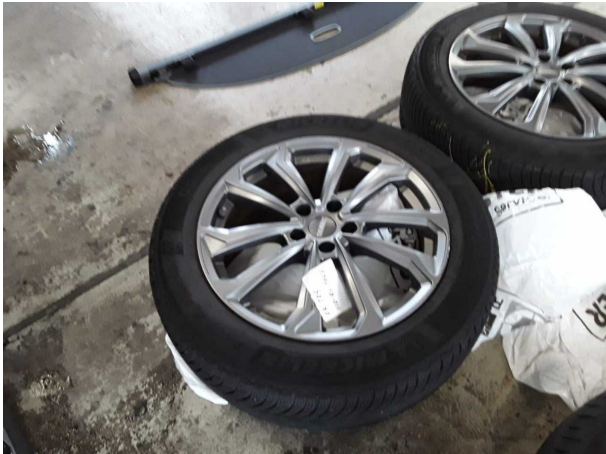
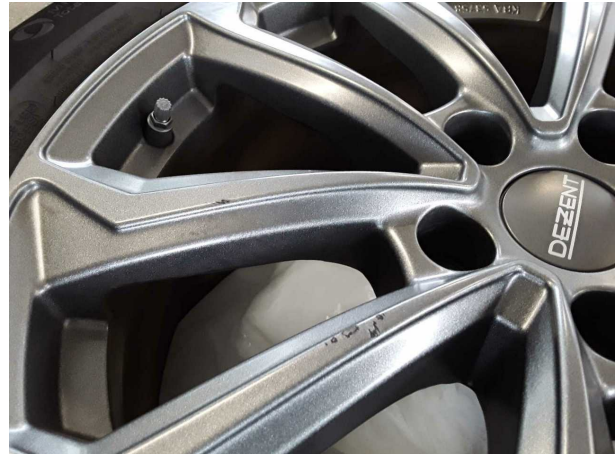
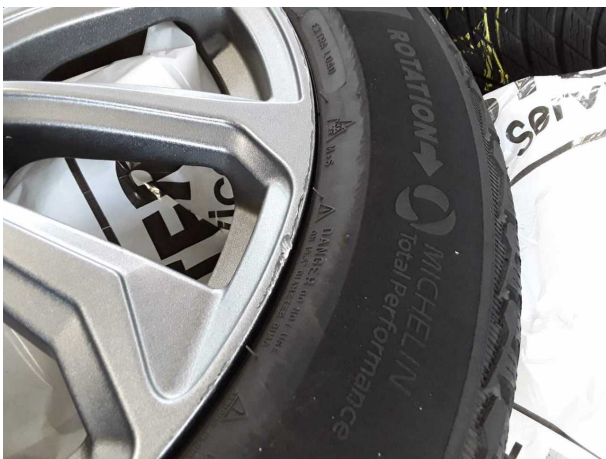
| No. | Component group | Description |
|---|---|---|
| 1 | 2nd wheel set | 1 alloy rim - Scratched - No deduction |

**Damage #1:** 2nd wheel set: 1 alloy rim - Scratched - No deduction

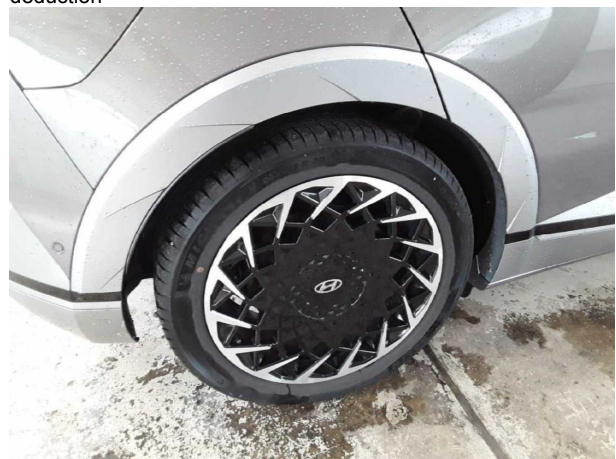
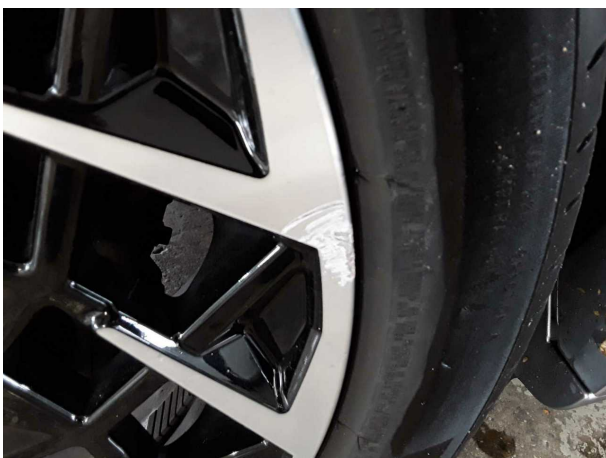
| No. | Component group | Description |
|---|---|---|
| 3 | Wheel / tyres | Alloy rim - rear right side - Scratched - Loss in value |

**Damage #3:** Wheel / tyres: Alloy rim - rear right side - Scratched - Loss in value

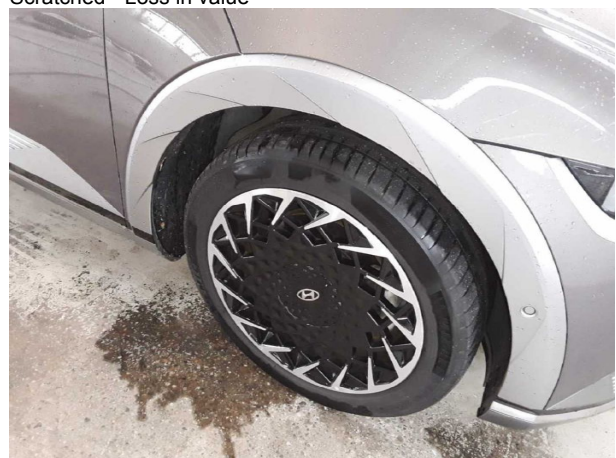
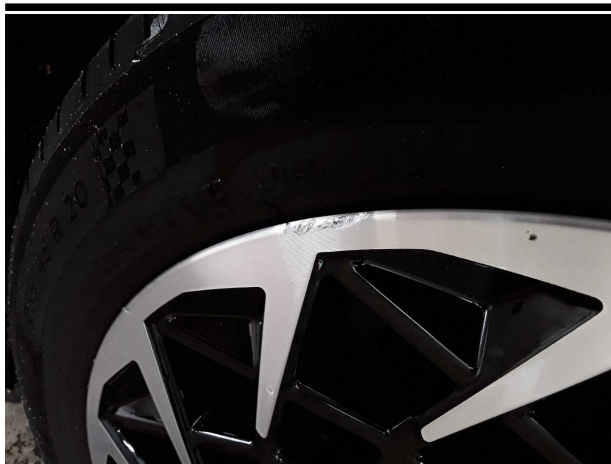
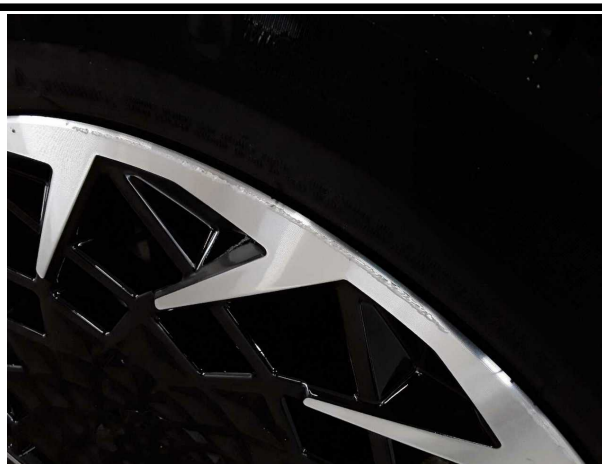
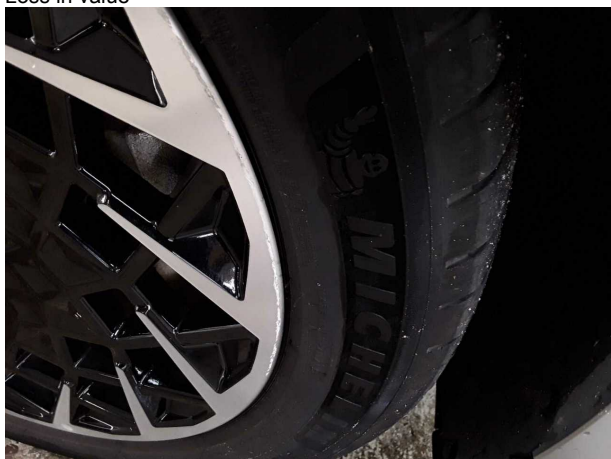
| No. | Component group | Description |
|---|---|---|
| 4 | Wheel / tyres | Alloy rim - front right side - Scratched - Loss in value |

**Damage #4:** Wheel / tyres: Alloy rim - front right side - Scratched - Loss in value

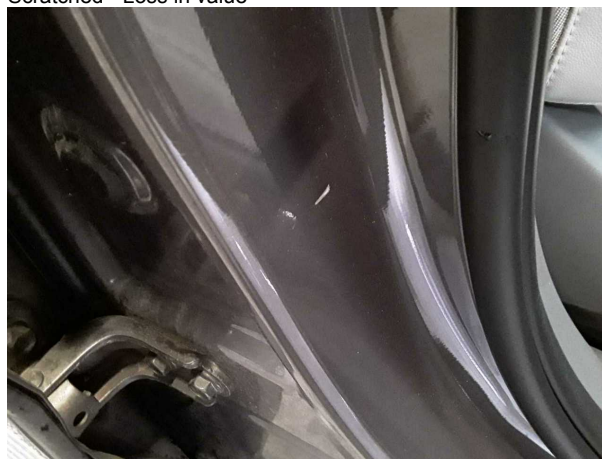
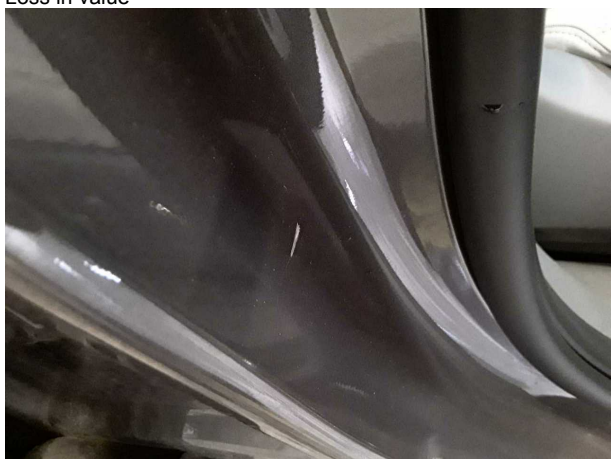
| No. | Component group | Description |
|---|---|---|
| 5 | Sill - right side | Sill - Dent / paintcoat damage - Smart repair |

**Damage #5:** Sill - right side: Sill - Dent / paintcoat damage - Smart repair

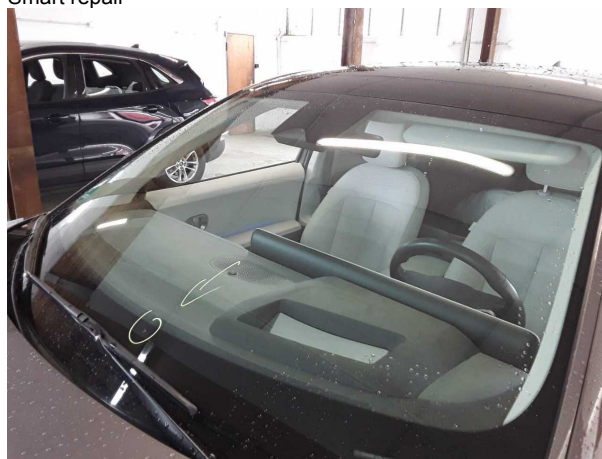
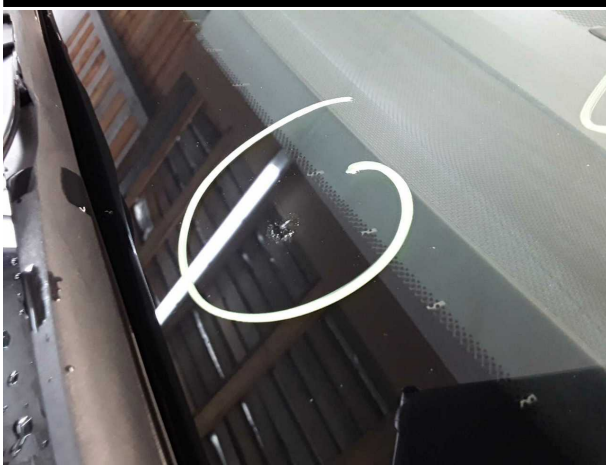
| No. | Component group | Description |
|---|---|---|
| 6 | Vehicle glazing | Windscreen (Rissbildung) - Stone chips - Replace |

**Damage #6:** Vehicle glazing: Windscreen (Rissbildung) - Stone chips - Replace

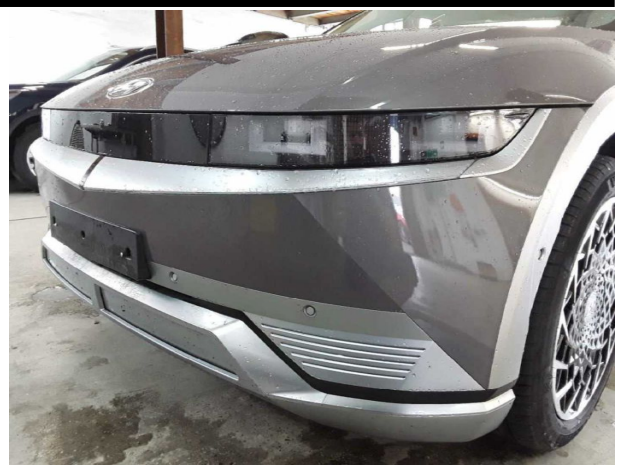
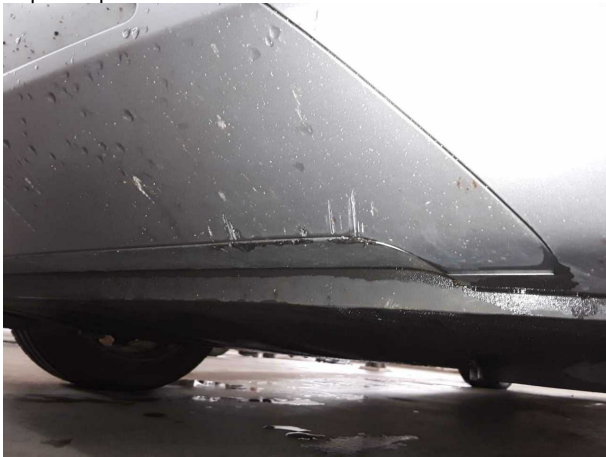
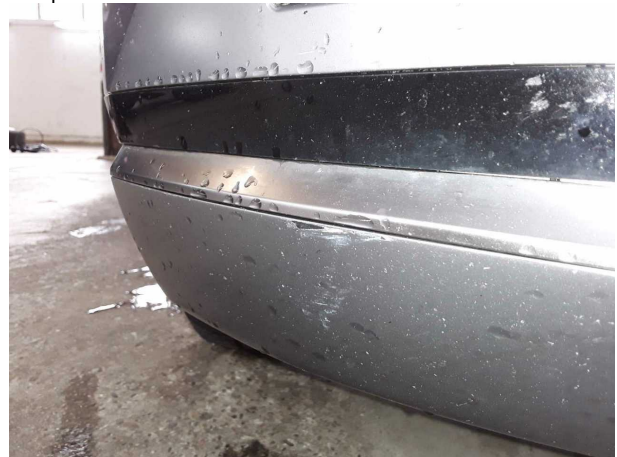
| No. | Component group | Description |
|---|---|---|
| 7 | Front bumper | Front bumper - Scratched - Repair and paint |

**Damage #7:** Front bumper: Front bumper - Scratched - Repair and paint

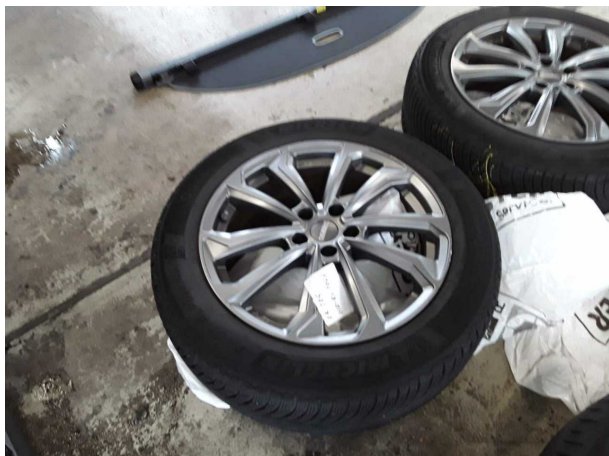
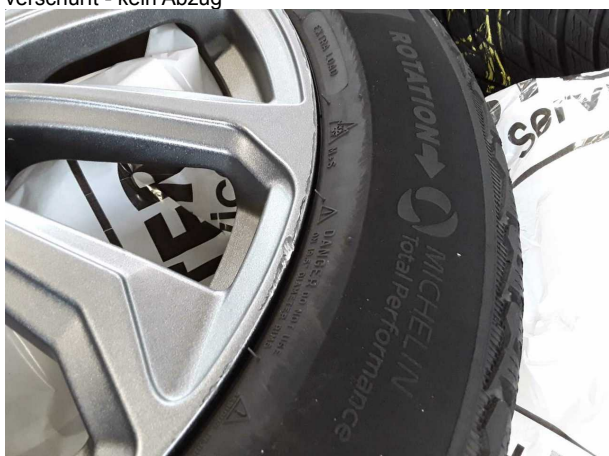
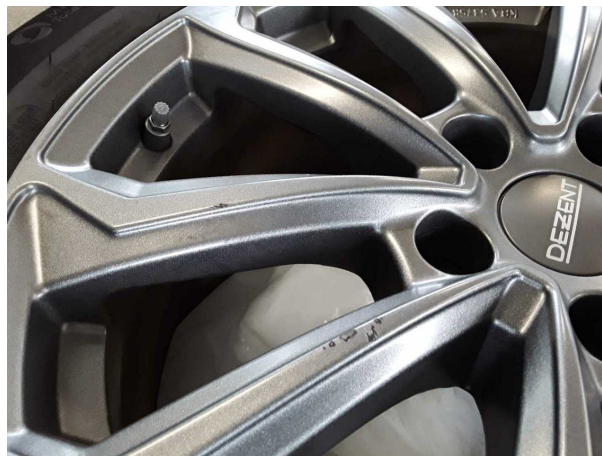
| Nr. | Bauteilgruppe | Beschreibung |
|---|---|---|
| 1 | 2.Radsatz | 1 Leichtmetallfelge - verkratzt / verschürft - kein Abzug |

**Beschädigung #1:** 2.Radsatz: 1 Leichtmetallfelge - verkratzt / verschürft - kein Abzug

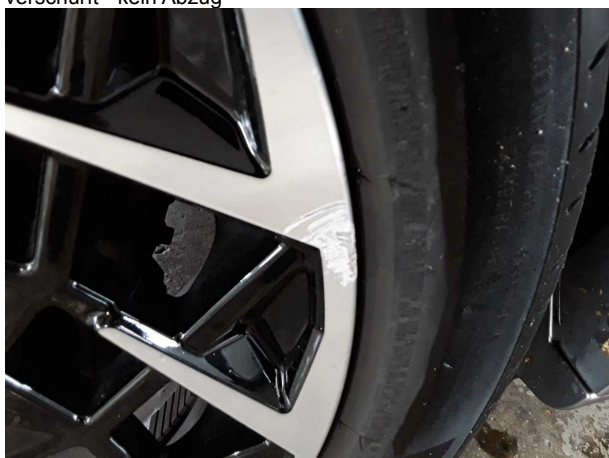
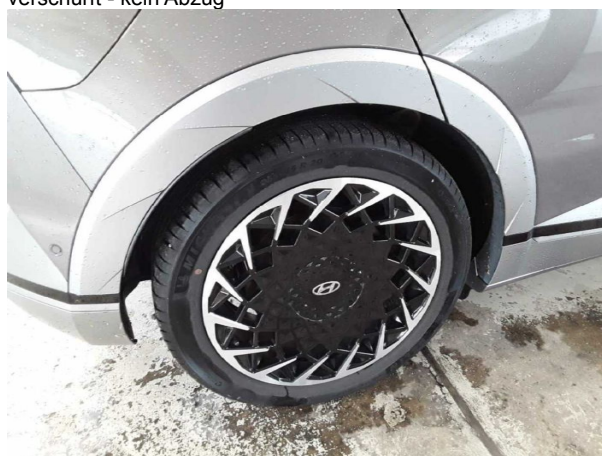
| Nr. | Bauteilgruppe | Beschreibung |
|---|---|---|
| 3 | Rad/Reifen | Leichtmetallfelge hinten rechts - verkratzt / verschürft - Wertminderung |

**Beschädigung #3:** Rad/Reifen: Leichtmetallfelge hinten rechts - verkratzt / verschürft - Wertminderung

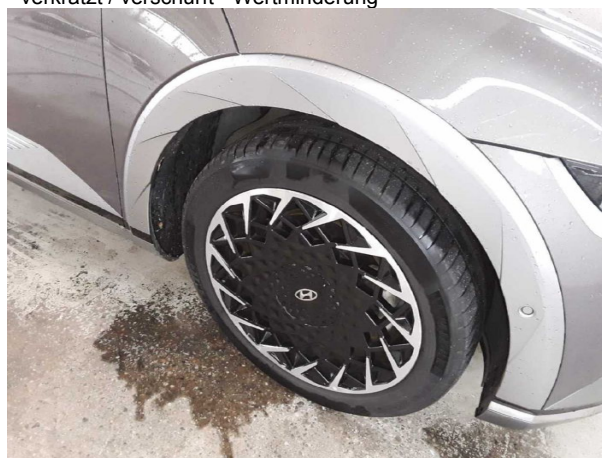
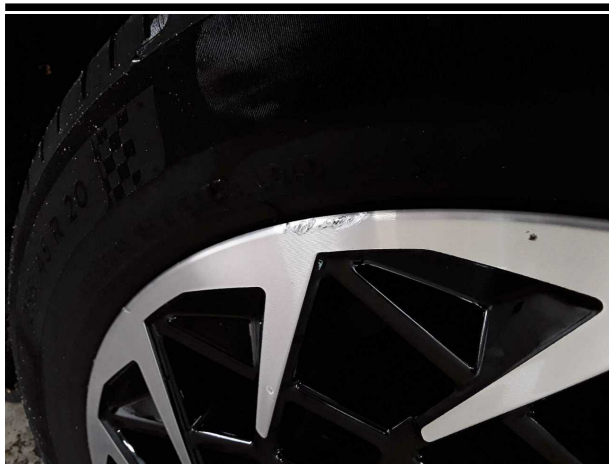
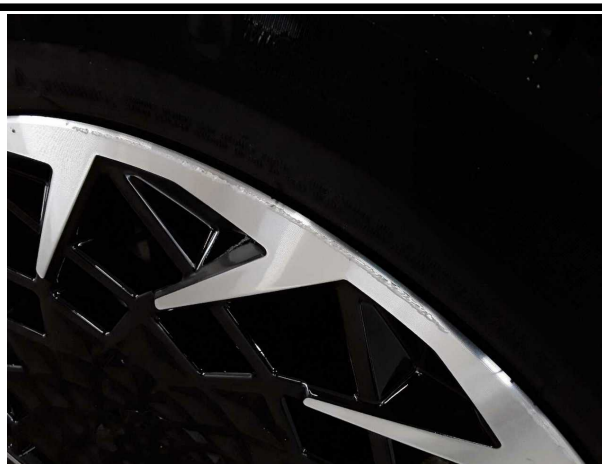
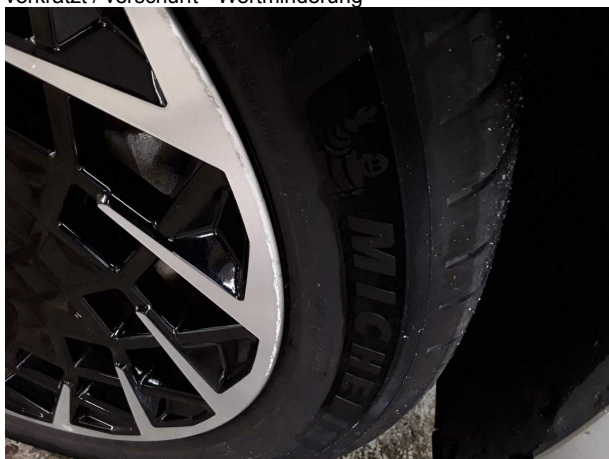
| Nr. | Bauteilgruppe | Beschreibung |
|---|---|---|
| 4 | Rad/Reifen | Leichtmetallfelge vorn rechts - verkratzt / verschürft - Wertminderung |

**Beschädigung #4:** Rad/Reifen: Leichtmetallfelge vorn rechts - verkratzt / verschürft - Wertminderung

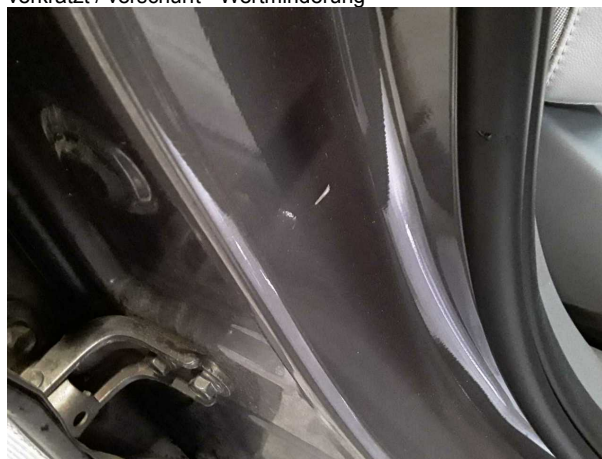
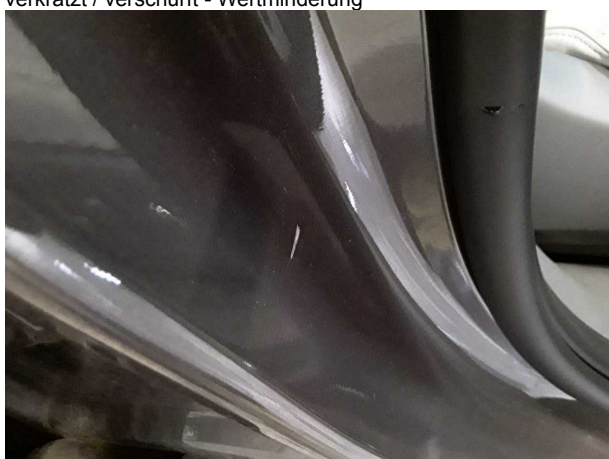
| Nr. | Bauteilgruppe | Beschreibung |
|---|---|---|
| 5 | Schweller rechts | Einstieg - Delle / Lackschaden - Smart Repair |

**Beschädigung #5:** Schweller rechts: Einstieg - Delle / Lackschaden - Smart Repair

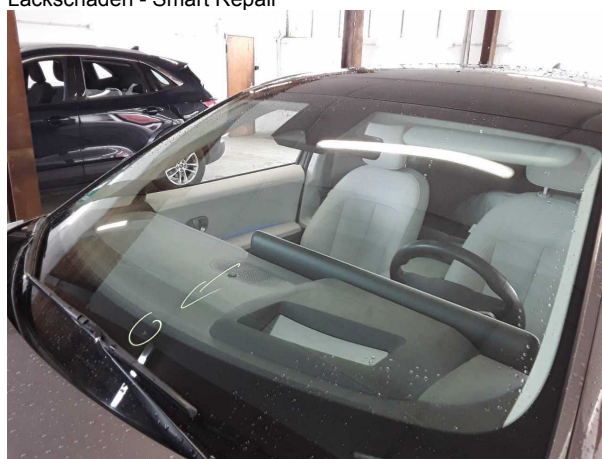
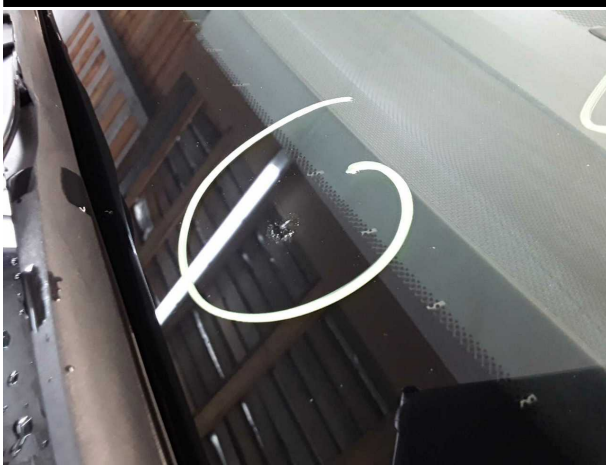
| Nr. | Bauteilgruppe | Beschreibung |
|---|---|---|
| 6 | Verglasung | Frontscheibe (Rissbildung) - Steinschlag - erneuern |

**Beschädigung #6:** Verglasung: Frontscheibe (Rissbildung) - Steinschlag - erneuern

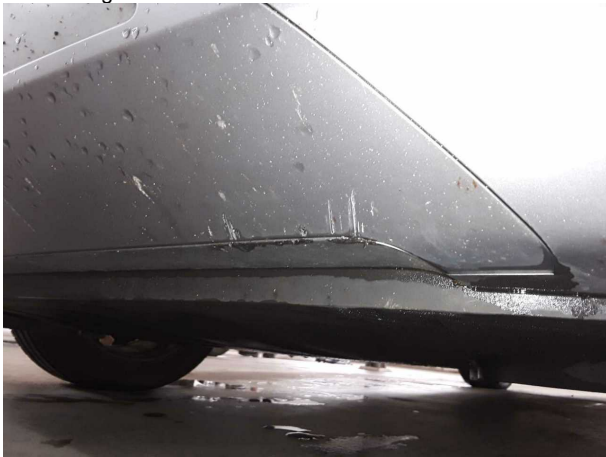
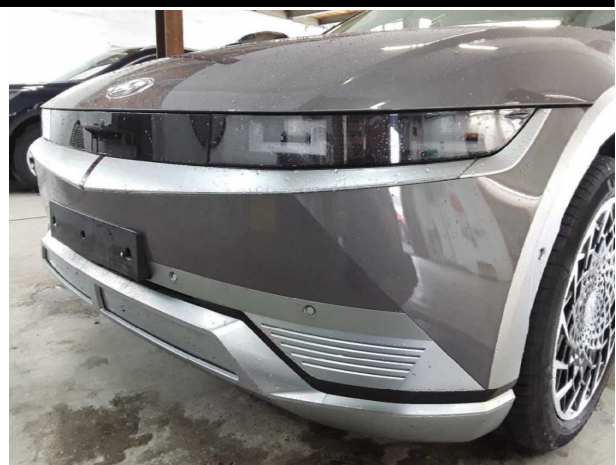
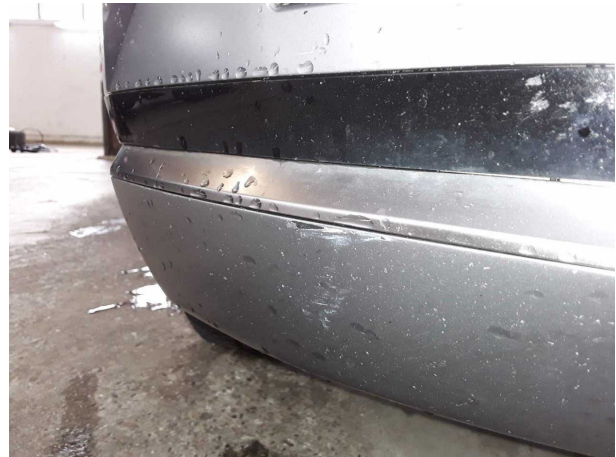
| Nr. | Bauteilgruppe | Beschreibung |
|---|---|---|
| 7 | Stoßfänger vorn | Stoßfänger vorn - verkratzt / verschürft - instandsetzen und lackieren |

**Beschädigung #7:** Stossfänger vorn: Stossfänger vorn - verkratzt / verschürft - instandsetzen und lackieren
