Wertgutachten

Protokollnummer: 45974074
Auftrags-Nr / Referenz:
Besichtigungsdatum: 16.06.2026
Sachverständiger: Matthias Heintz
Besichtigung durch: Matthias Heintz

Hersteller / Modell	Mercedes-Benz Sprinter		
Kennzeichen		Fahrgestellnummer	W1V3KBFZ1SP746937
Erstzulassung	24.09.2024	Laufleistung (abgelesen)	65.007 km
HSN/TSN	2222 / BOW 58498	Kraftstoffart / Zylinder	Diesel
Fahrzeugart	Transporter	Antriebsart	Heckantrieb
Schadstoffklasse	EURO6;WLTP;EA;PI/CI;M, N...	Getriebe / Anzahl Gänge	Automatik (Getriebe Automati...
Farbe	ARKTIKWEISS	Besichtigungszustand	ausreichend
Leistung / Hubraum	125 kW / 1.950 ccm	Nächste HU	
Wartungsheft / Nachweis	nicht vorhanden	Restlauf bis Service	500 km
Letzte Wartung		Polsterart	Stoff
Vorschaden	Keine Feststellbar	Polsterfarbe	Schwarz
Nachlackierung	Keine Feststellbar	zul. Gesamtgewicht	3.500 kg
Dokumente	ZB I / II nicht vorhanden	Anzahl Halter	1
Schlüssel soll/ist	2/1	Anzahl Sitze / Türen	3 / 4

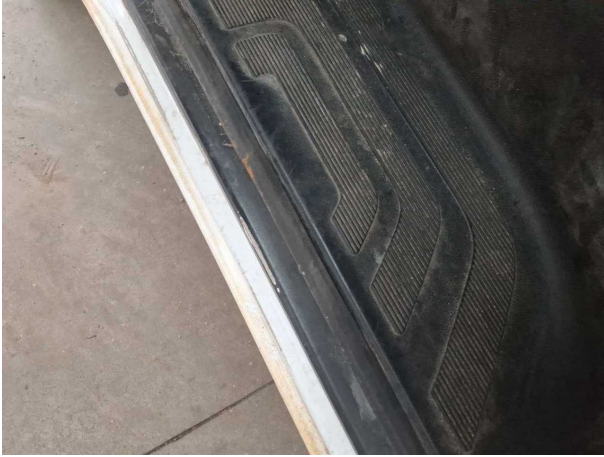
Beschädigung #1: Karosserie: Türdichtung vorn links - gebrochen / gerissen - erneuern

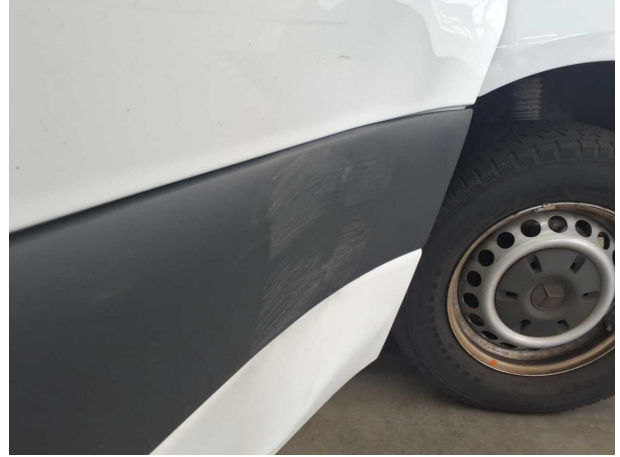
Beschädigung #2: Tür vorn rechts: Zierleiste unten - verkratzt / verschürft - erneuern

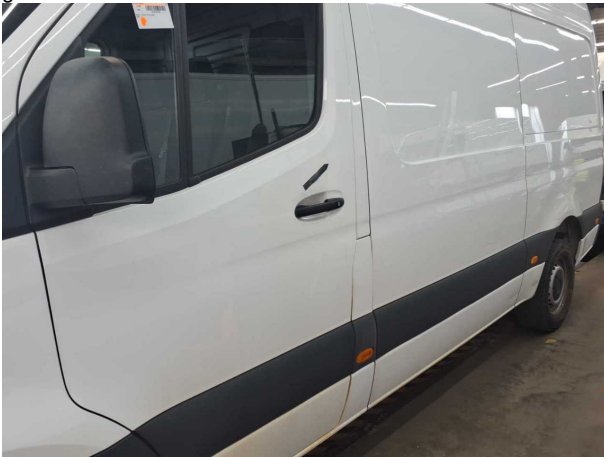
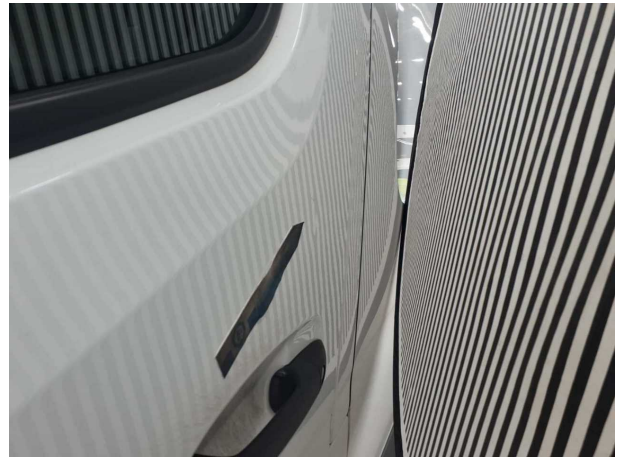
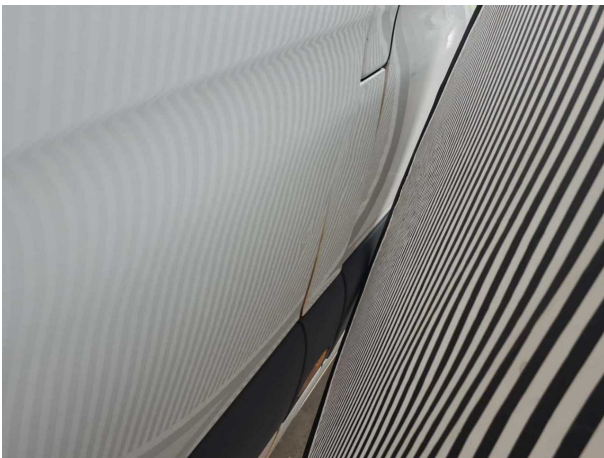
Beschädigung #3: Tür vorn links: Tür - Delle(n) - Smart Repair

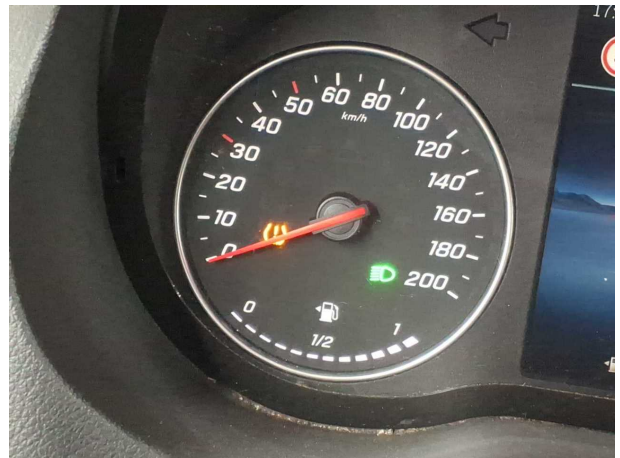
Beschädigung #4: Instrumententafel: Kontrollleuchte (Mehrkosten möglich) - leuchtet - Diagnose durchführen

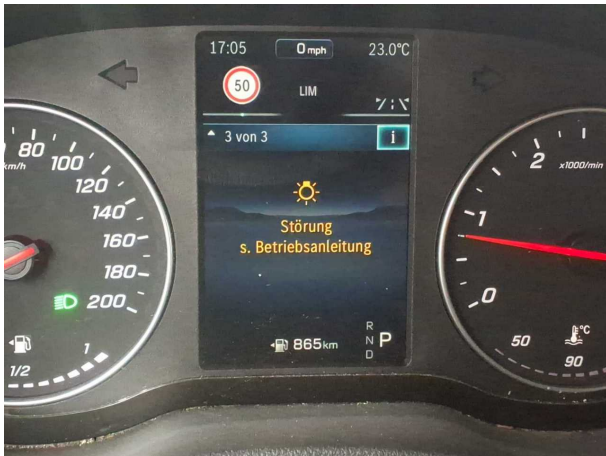
Beschädigung #5: Instrumententafel: Kontrollleuchte (Mehrkosten möglich) - leuchtet - Diagnose durchführen

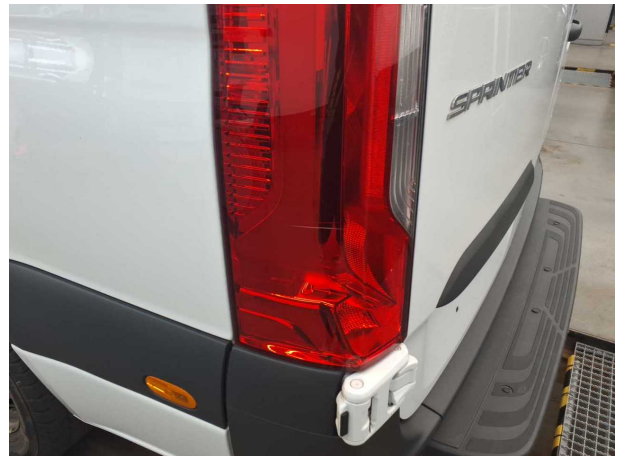
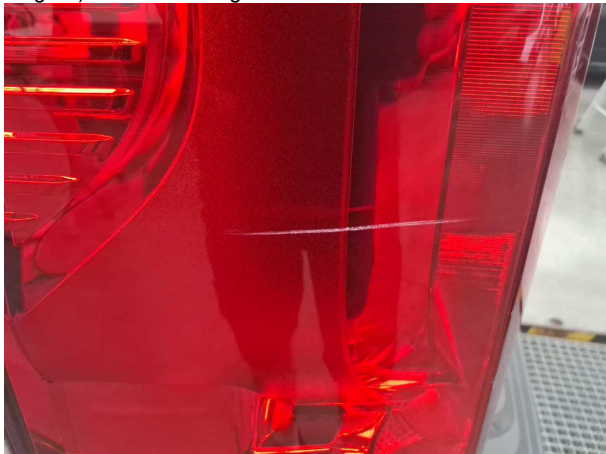
Beschädigung #6: Heckleuchte: Heckleuchte links - verkratzt / verschürft - erneuern

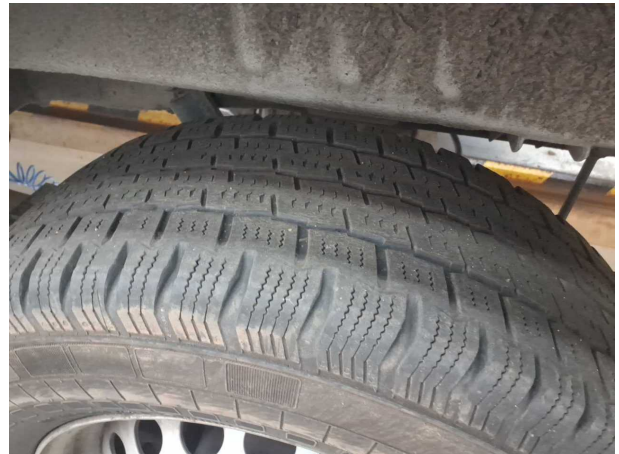
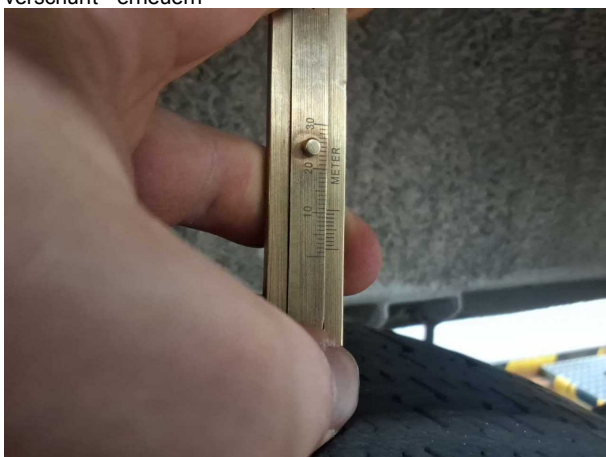
Achse	Reifengröße	Reifentyp	Hersteller	Profiltiefe	Verkehrstauglichkeit
1	235/65 R16 C	Ganzjahresreifen auf Stahl mit Radzierblende	Continental	3mm / 3mm	i.O.
2	235/65 R16 C	Ganzjahresreifen auf Stahl mit Radzierblende	Continental	1mm / 3mm	n.i.O.

- Das Fahrzeug war zum Zeitpunkt der Besichtigung, aufgrund des unter Unfall oder wertmindernden Faktoren aufgeführten Schadenmerkmals, nicht betriebs bzw. verkehrssicher.
Dies hat folgenden Grund: Reifen HL

Beschädigung #7: Rad/Reifen: Reifen hinten links - verschlissen - erneuern

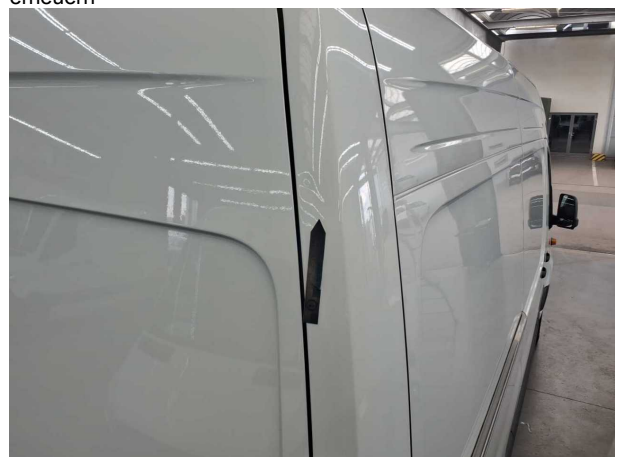
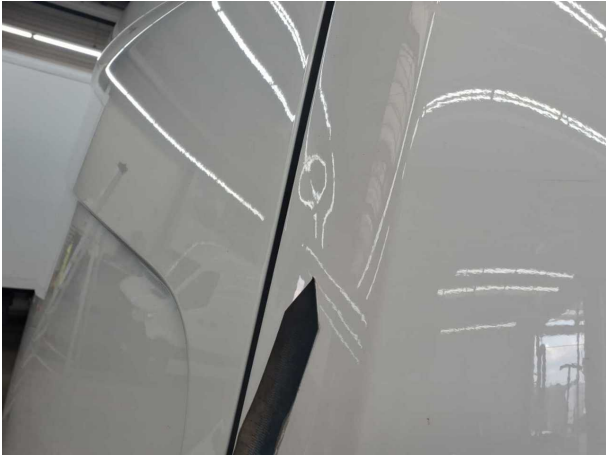
Beschädigung #8: Karosserie: Eckbeplankung rechts - Delle(n) - Smart Repair

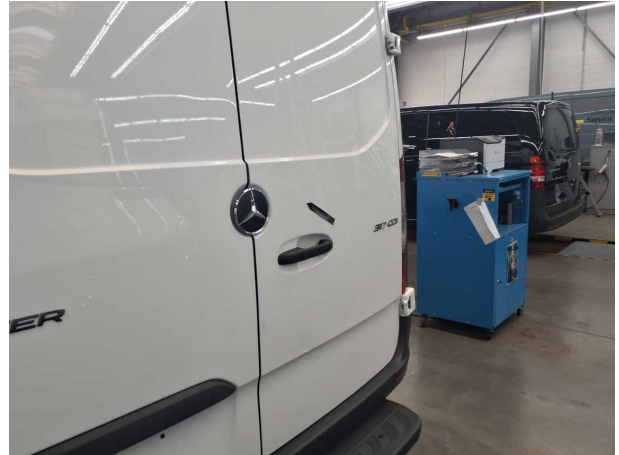
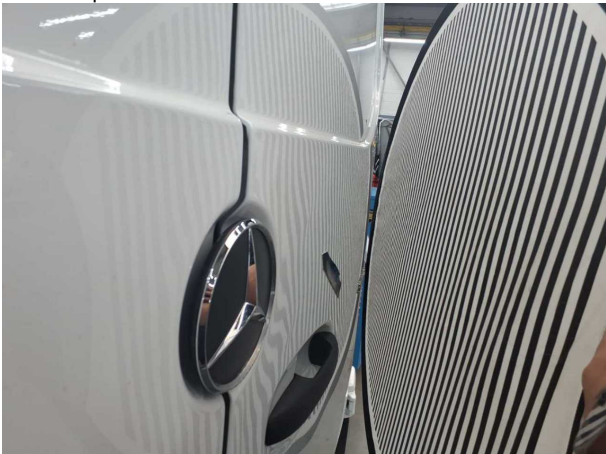
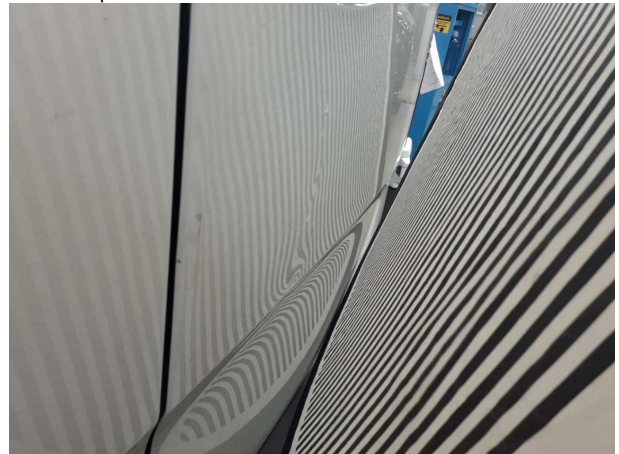
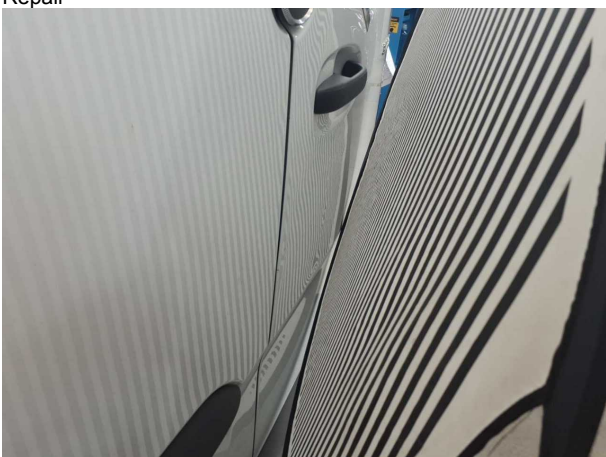
Beschädigung #9: Heckklappe/-tür: Hecktür rechts - Delle(n) - Smart Repair

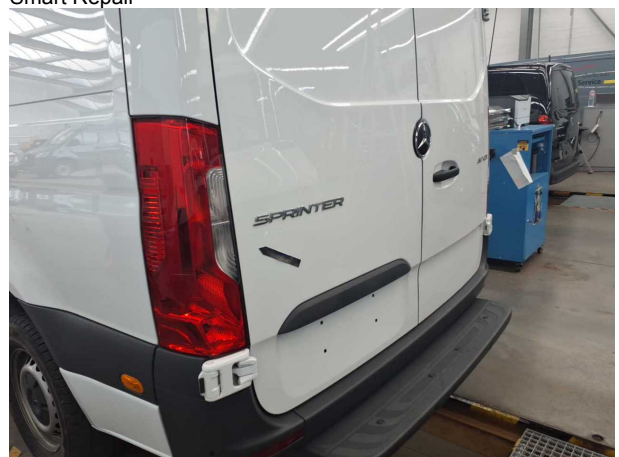
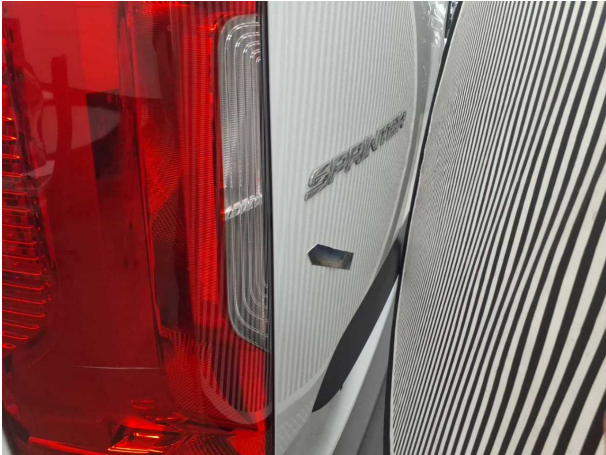
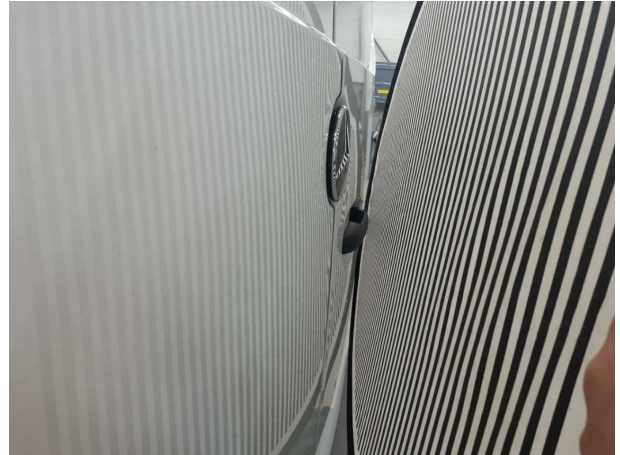
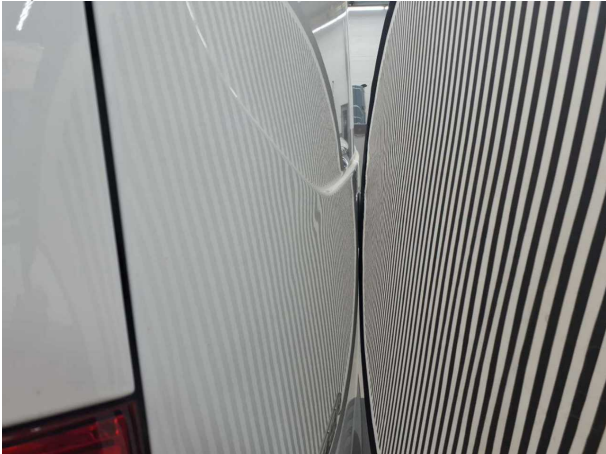
Beschädigung #10: Heckklappe/-tür: Hecktür links - Delle(n) - Smart Repair

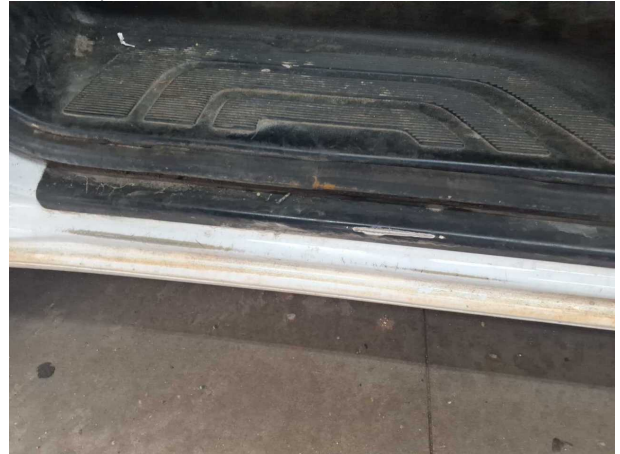
Beschädigung #11: Schweller links: Einstieg - verkratzt / versch... - lackieren

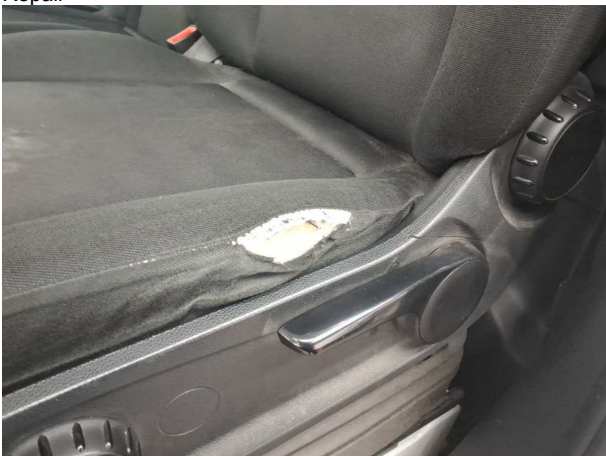
Beschädigung #12: Sitz vorn: Sitzbezug links - gebrochen / gerissen - erneuern

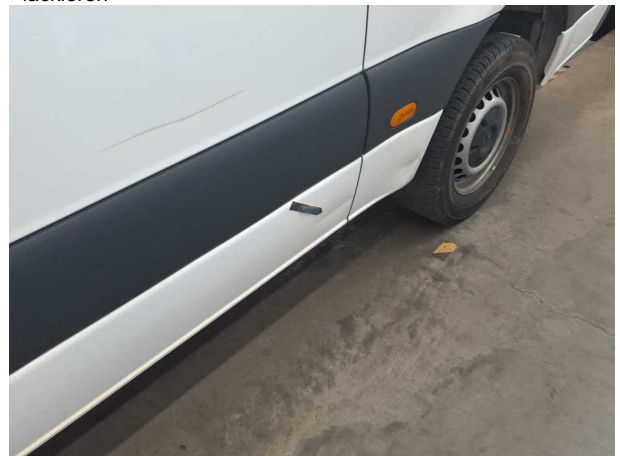
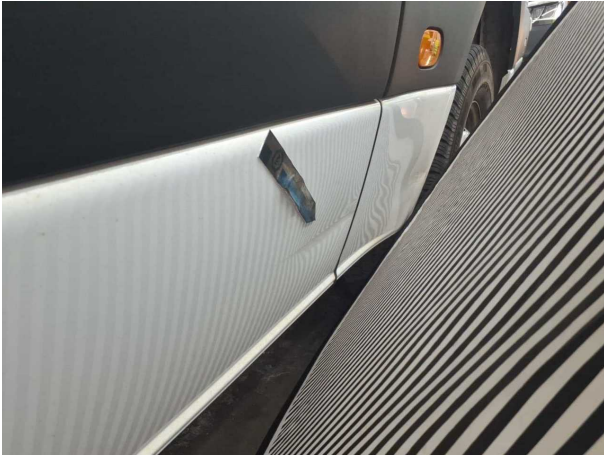
Beschädigung #13: Seitenwand links: Seitenwand (Bepunktung unten vorne) - verformt - instandsetzen und lackieren

Beschädigung #13: Seitenwand links: Seitenwand (Bepankung unten vorne) - verformt - instandsetzen und lackieren

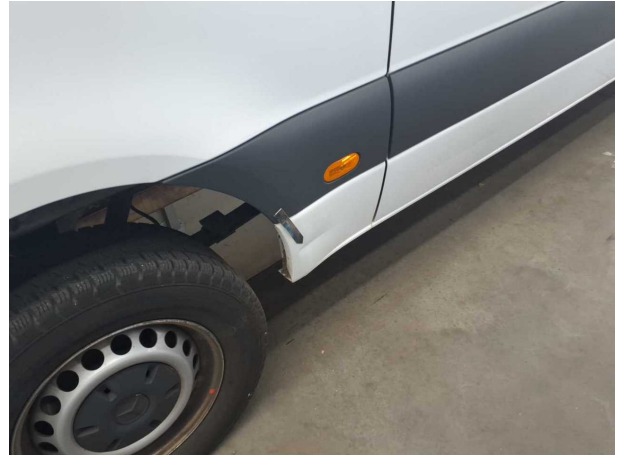
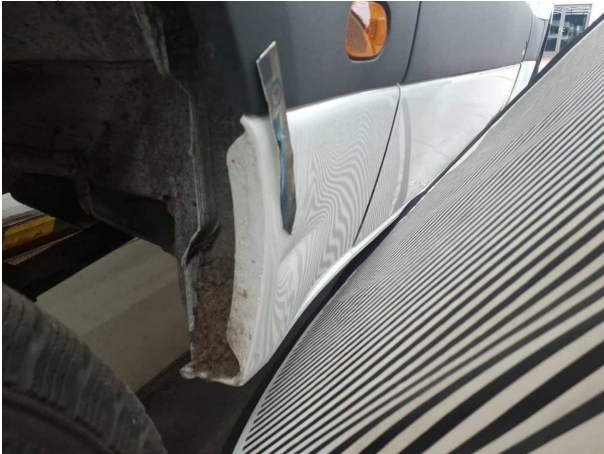
Beschädigung #14: Seitenwand rechts: Seitenwand (Bepankung unten vorne) - verformt - instandsetzen und lackieren

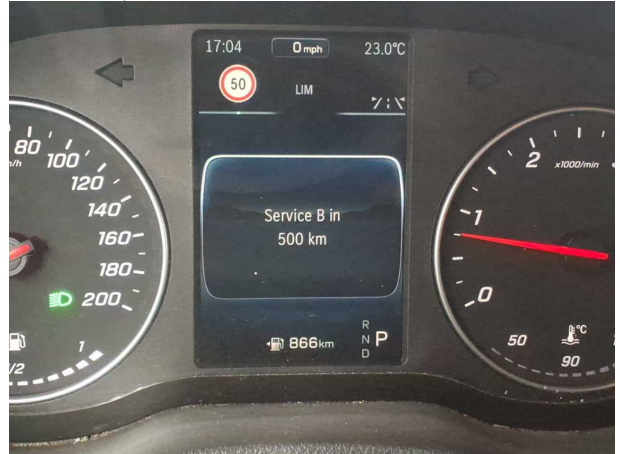
Beschädigung #15: Sonstiges: Inspektion/Wartung - fällig - durchführen

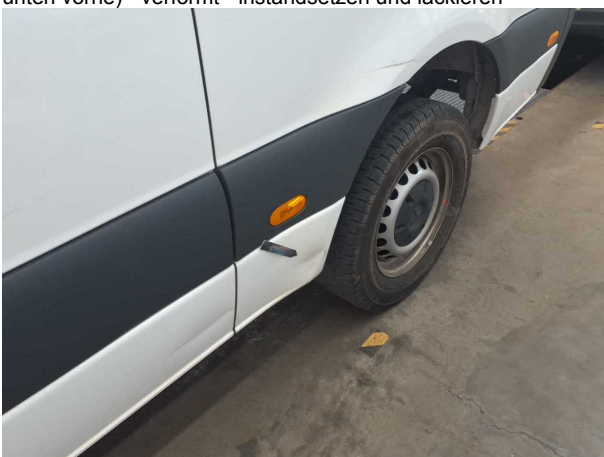
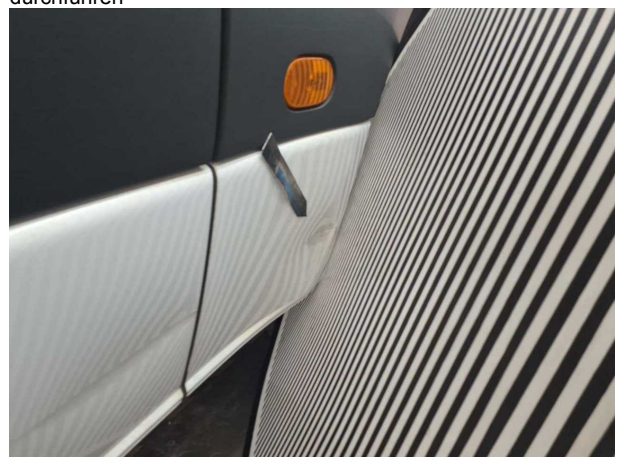
Beschädigung #16: Seitenwand links: Seitenwand (Bepankung unten mitte) - verformt - erneuern

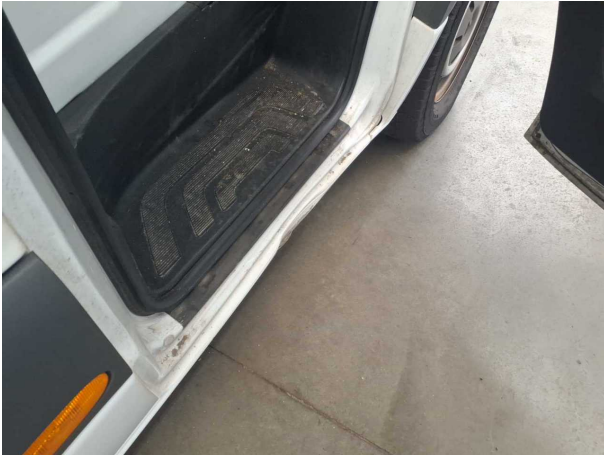
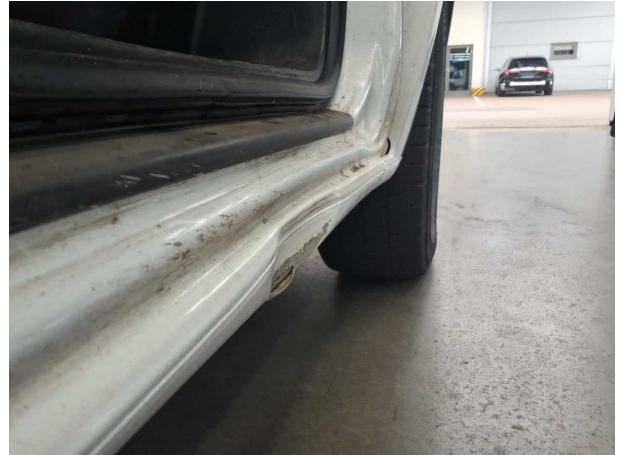
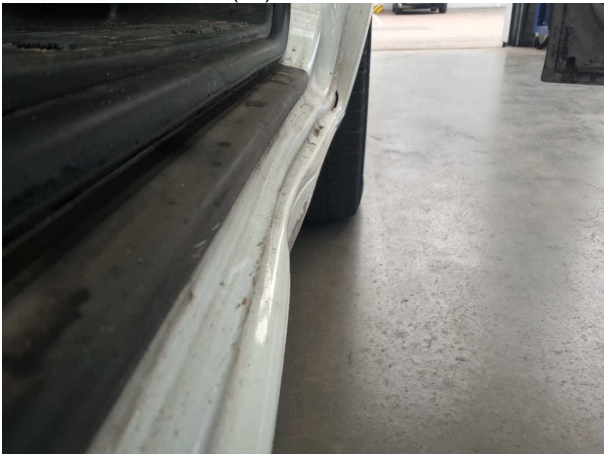
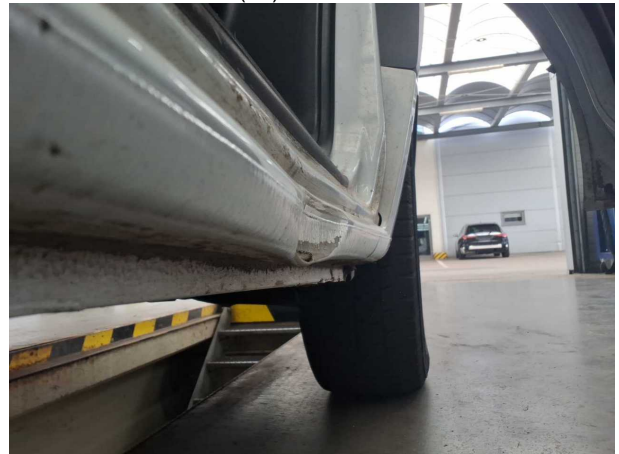
Beschädigung #17: Seitenwand rechts: Einstieg - verformt - instandsetzen/lackieren (S2)

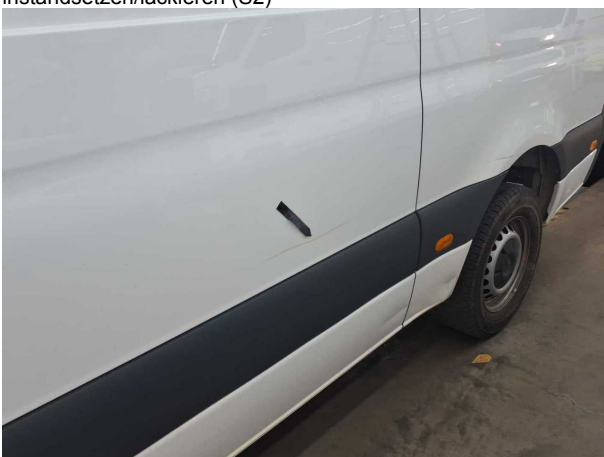
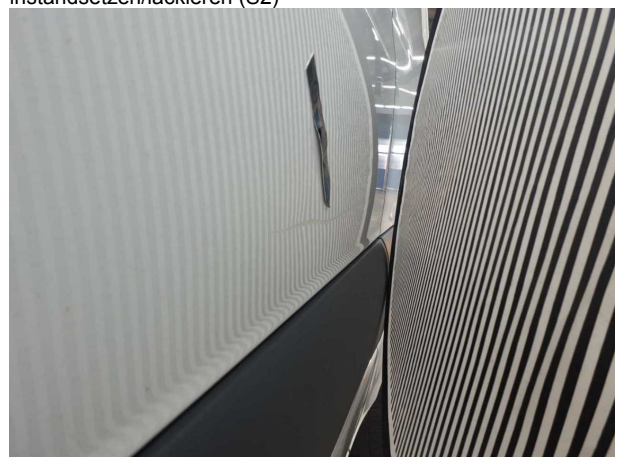
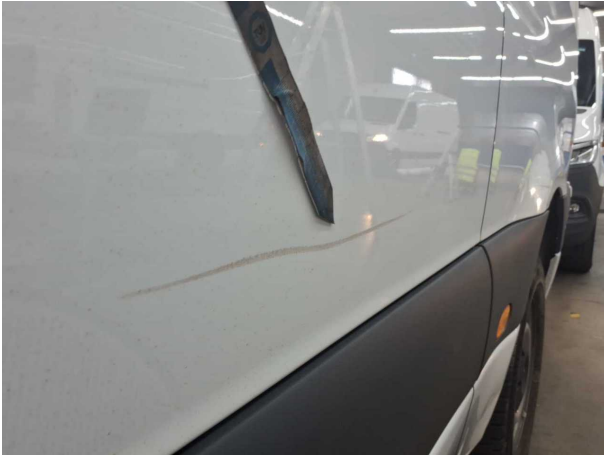
Beschädigung #18: Seitenwand links: Seitenwand (Vorn) - Delle / Lackschaden - instandsetzen und lackieren

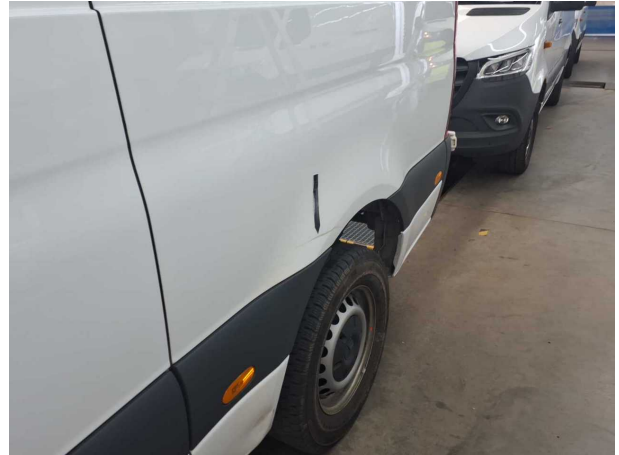
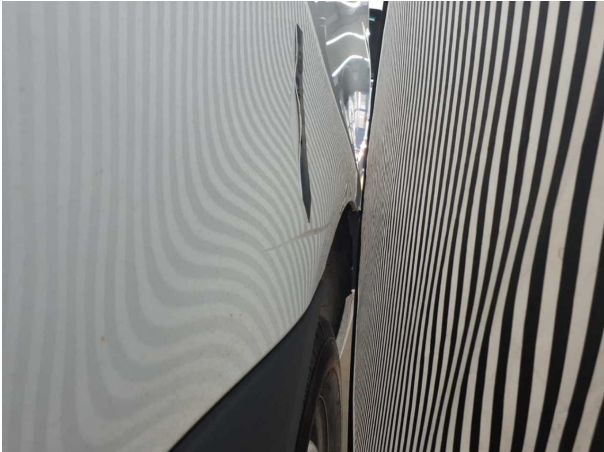
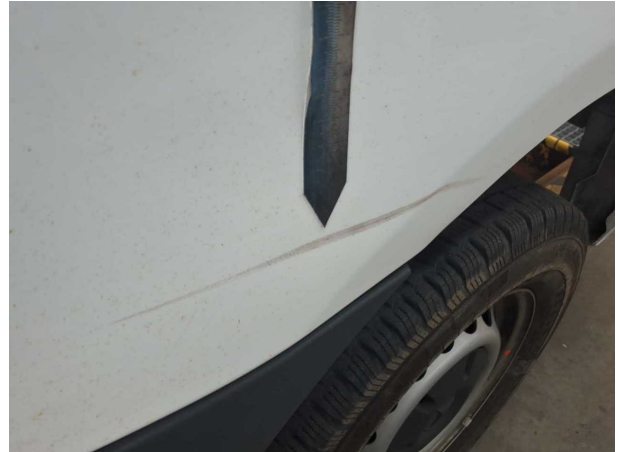
Beschädigung #19: Seitenwand links: Seitenwand - Delle / Lackschaden - instandsetzen und lackieren

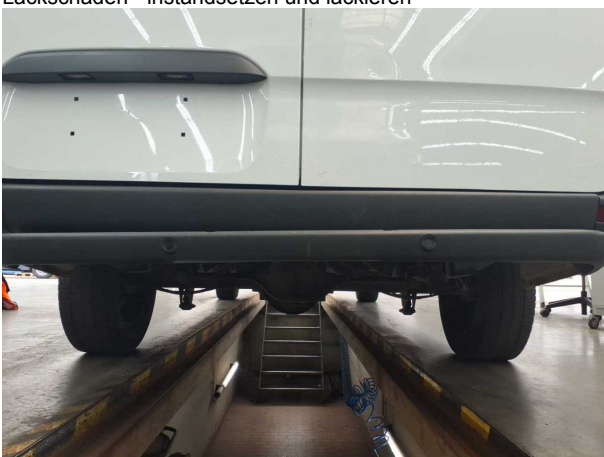
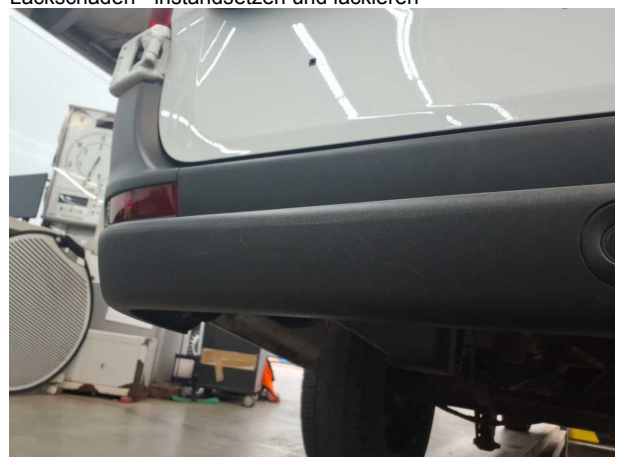
Beschädigung #20: Stossfänger hinten: Stossfänger Auftritt mit Parktronic (komplett) - verformt - erneuern

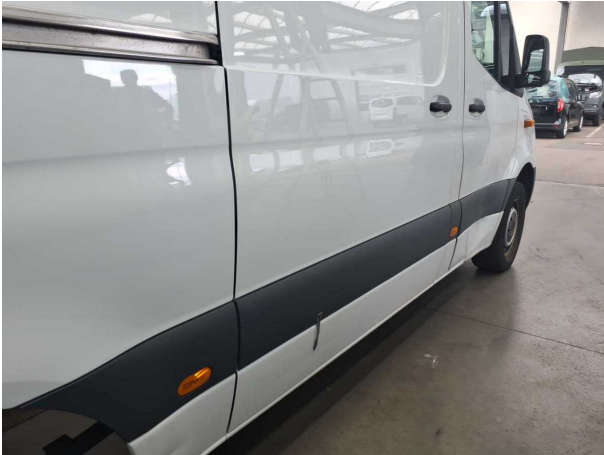
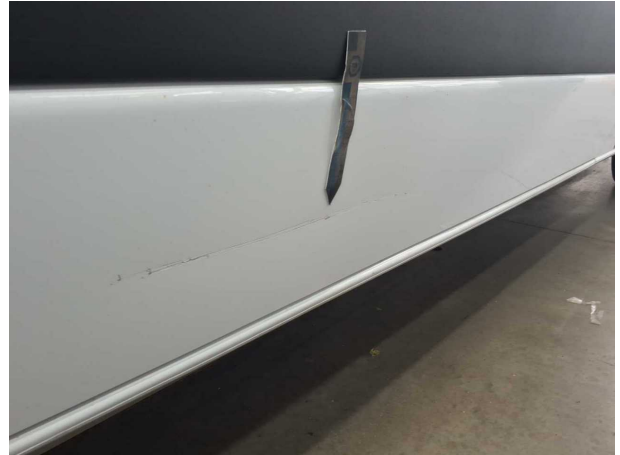
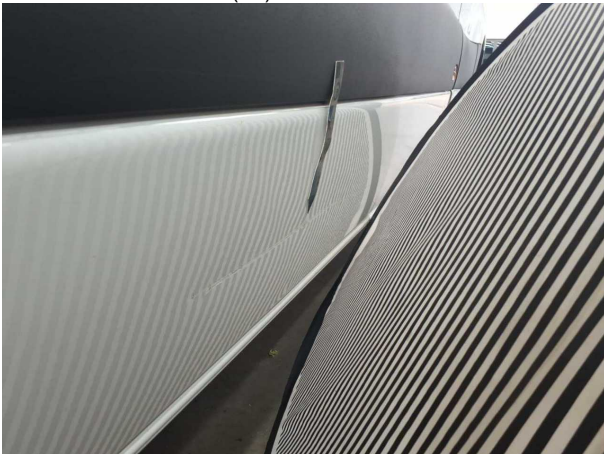
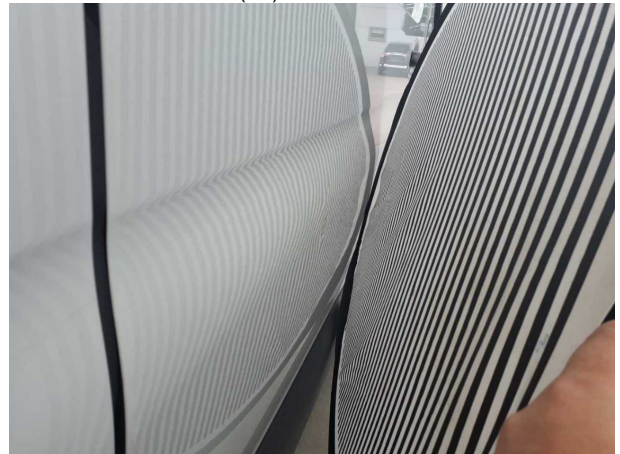
Beschädigung #21: Schiebetür rechts: Schiebetür - verformt - instandsetzen/lackieren (S1)

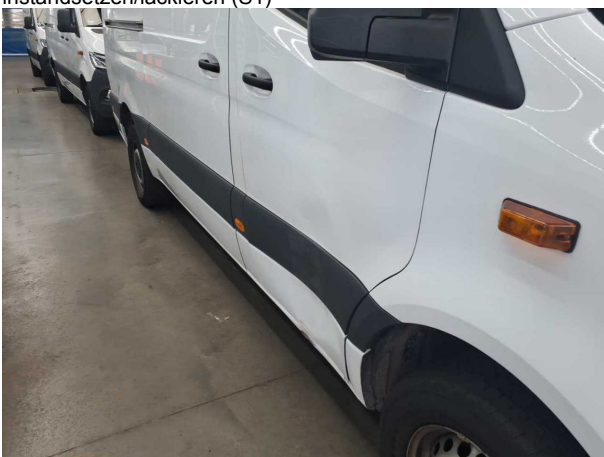
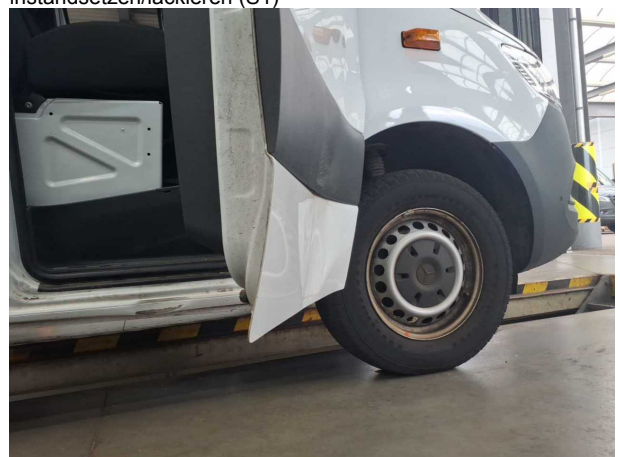
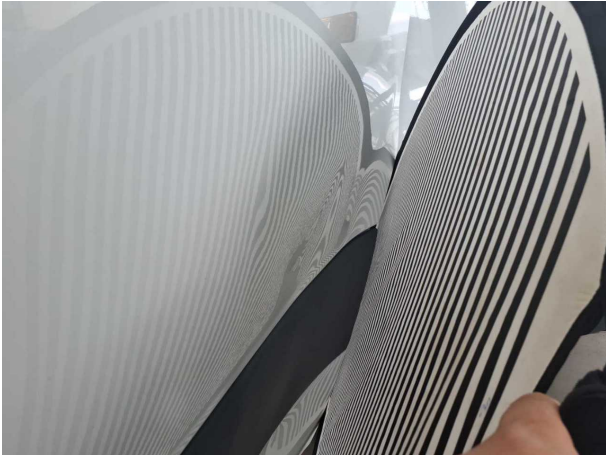
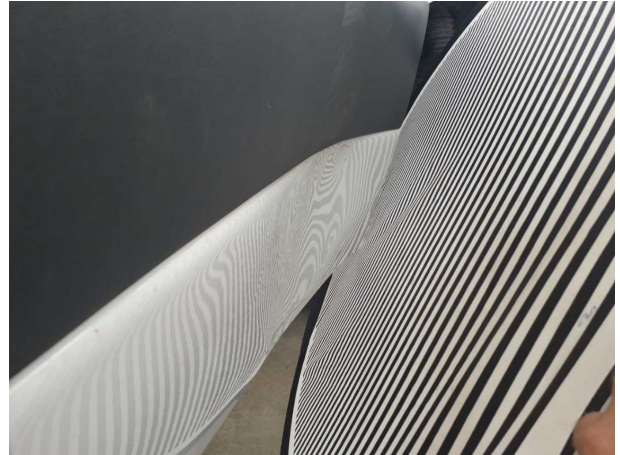
Beschädigung #22: Tür vorn rechts: Tür - verformt - erneuern
