# Wertgutachten

<b>Hersteller / Modell</b>	Mercedes-Benz Vito		
<b>Kennzeichen</b>		<b>Fahrgestellnummer</b>	W1VVLBEZ5S4403721
<b>Erstzulassung</b>	24.05.2024	<b>Laufleistung (abgelesen)</b>	53.379 km
<b>HSN/TSN</b>	2222 / BBJ 08519	<b>Kraftstoffart / Zylinder</b>	Diesel
<b>Fahrzeugart</b>	Transporter	<b>Antriebsart</b>	Heckantrieb
<b>Schadstoffklasse</b>	EURO6;WLTP;EA;PI/CI;M, N...	<b>Getriebe / Anzahl Gänge</b>	Manuell (Getriebe 6-Gang - T...
<b>Farbe</b>	ARKTIKWEISS	<b>Besichtigungszustand</b>	ausreichend
<b>Leistung / Hubraum</b>	120 kW / 1.950 ccm	<b>Nächste HU</b>	
<b>Wartungsheft / Nachweis</b>	nicht vorhanden	<b>Restlauf bis Service</b>	-24.300 km
<b>Letzte Wartung</b>		<b>Polsterart</b>	Stoff
<b>Vorschaden</b>	Feststellbar	<b>Polsterfarbe</b>	Schwarz
<b>Nachlackierung</b>	Feststellbar	<b>zul. Gesamtgewicht</b>	2.800 kg
<b>Dokumente</b>	ZB I / II nicht vorhanden	<b>Anzahl Halter</b>	1
<b>Schlüssel soll/ist</b>	2/1	<b>Anzahl Sitze / Türen</b>	3 / 4

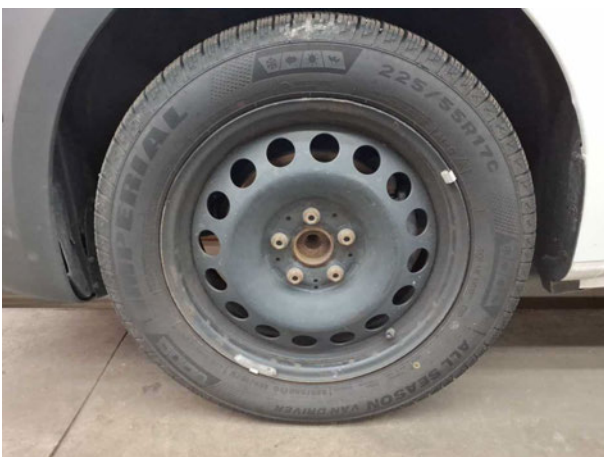
**Abbildung 11: Montierte Bereifung**

Achse	Reifengröße	Reifentyp	Hersteller	Profiltiefe	Verkehrstauglichkeit
1	225/55 R17 C	Ganzjahresreifen auf Stahl	Sonstige	7mm / 7mm	i.O.
2	225/55 R17 C	Ganzjahresreifen auf Stahl	Goodyear	1mm / 1mm	n.i.O.

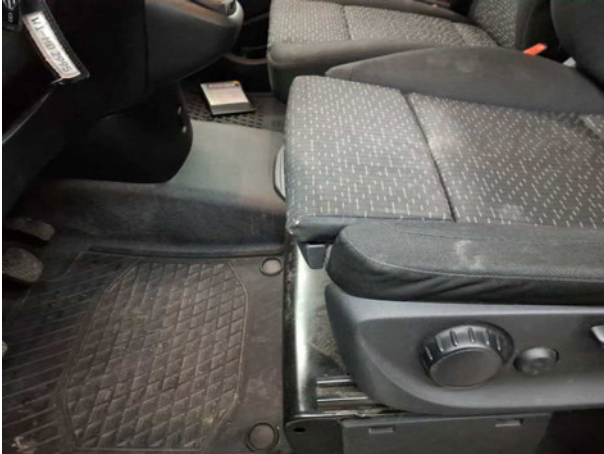
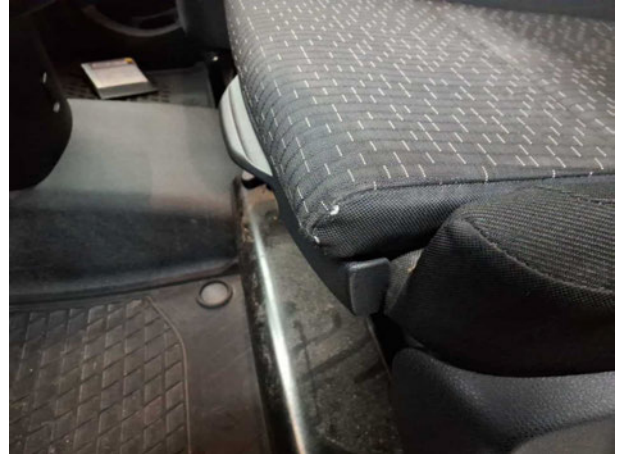
**Beschädigung #2:** Sitz vorn: Sitzbezug links - gebrochen / gerissen - Smart Repair

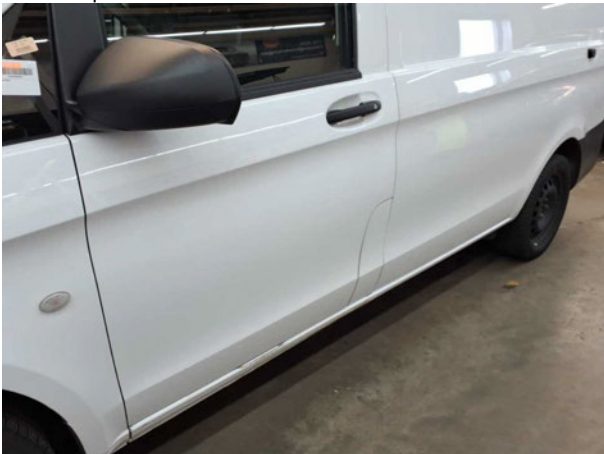
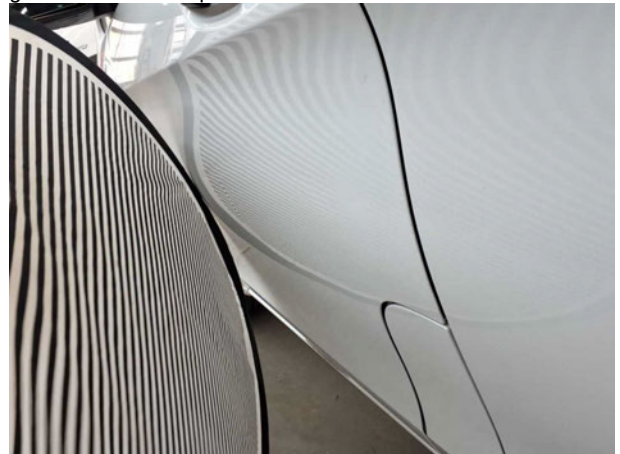
**Beschädigung #3:** Tür vorn links: Tür - Delle / Lackschaden - Smart Repair

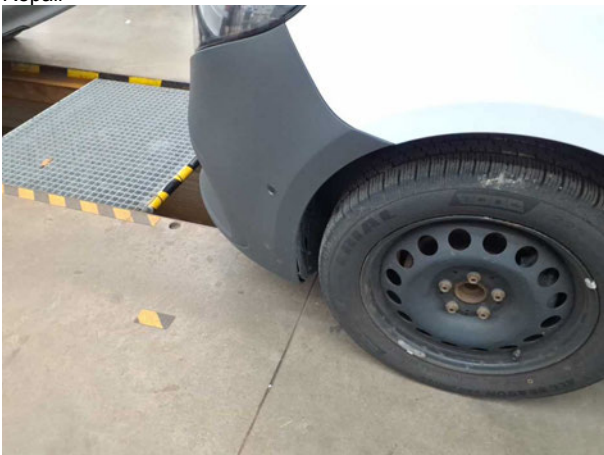
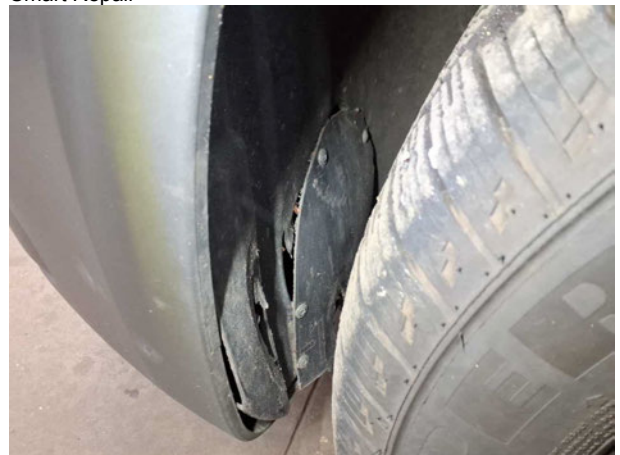
**Beschädigung #4:** Kotflügel links: Innenkotflügel vorn - gebrochen / gerissen - erneuern

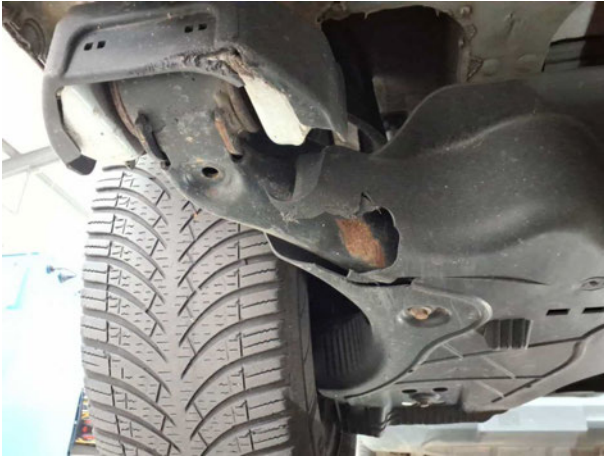
**Beschädigung #5:** Vermessung: Fahrwerk - fällig - durchführen

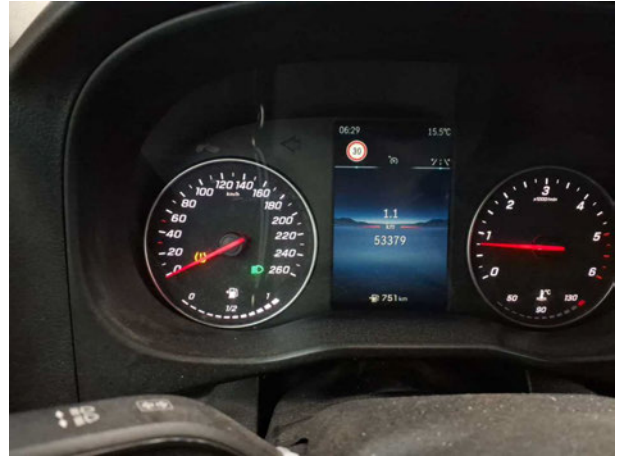
**Beschädigung #6:** elektronische Systeme: elektronische Systeme (RDKS) - leuchtet - Diagnose durchführen

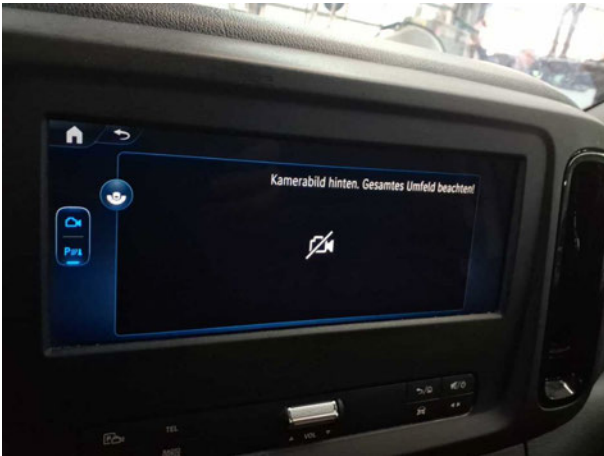
**Beschädigung #7:** elektronische Systeme: Rückfahrkamera - ohne Funktion - Diagnose durchführen

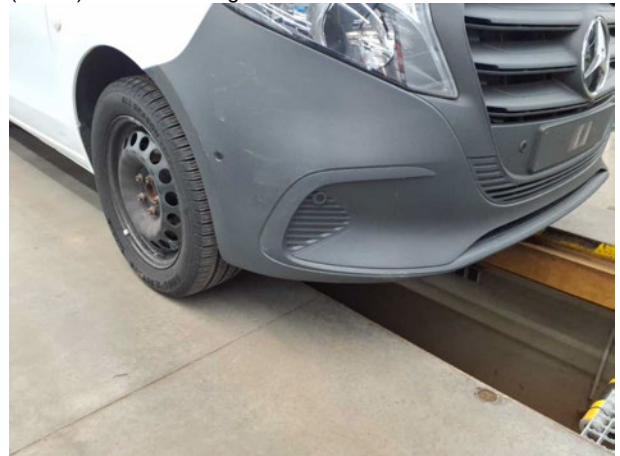
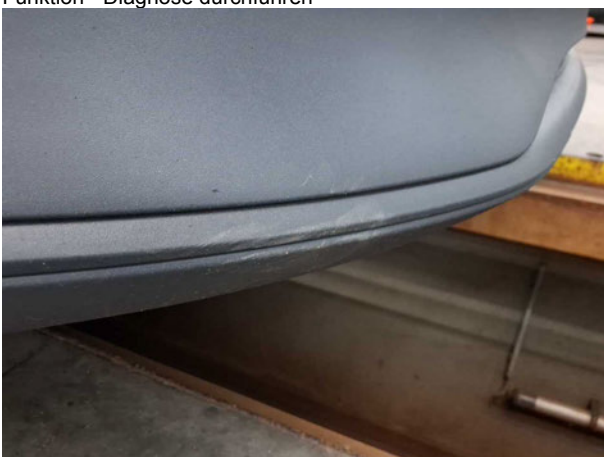
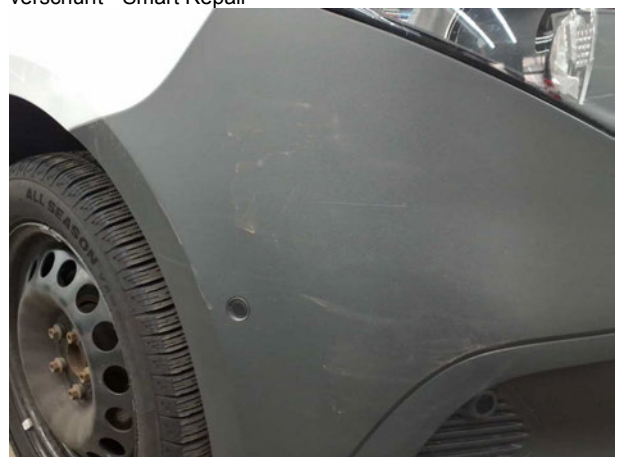
**Beschädigung #8:** Stossfänger vorn: Stossfänger vorn - verkratzt / verschürft - Smart Repair

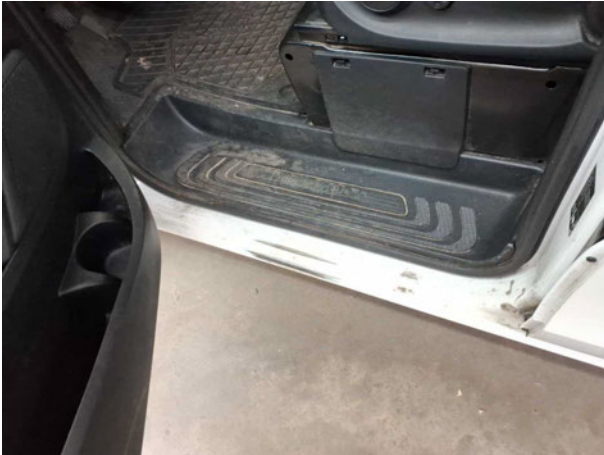
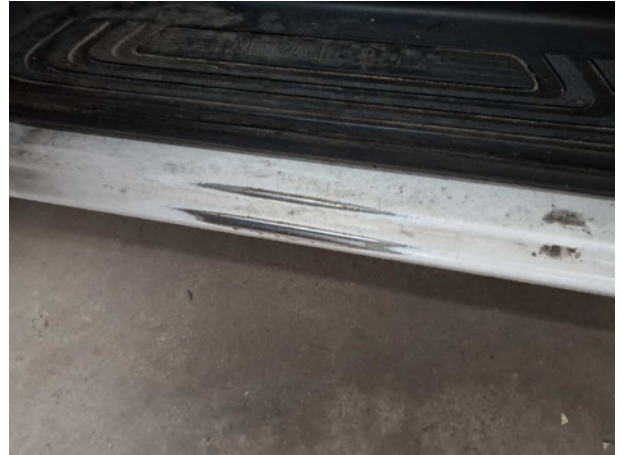
**Beschädigung #9:** Schweller links: Einstieg - verkratzt / verschürft - lackieren

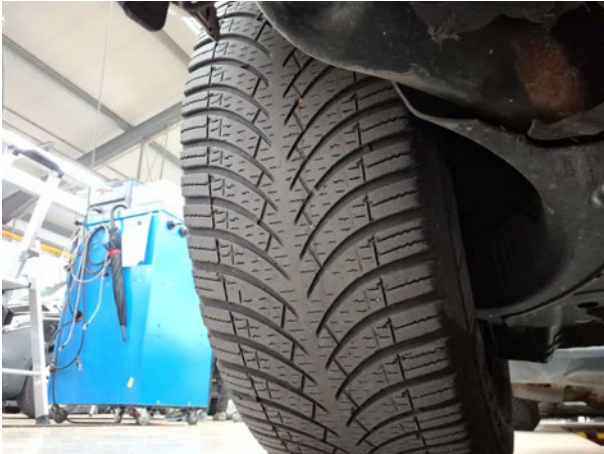
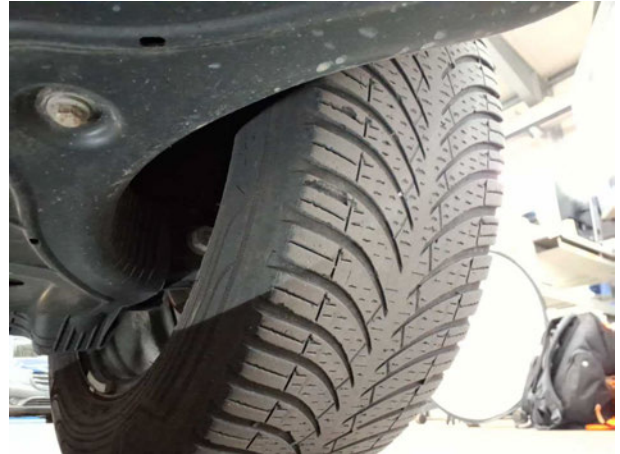
- Das Fahrzeug war zum Zeitpunkt der Besichtigung, aufgrund des unter Unfall oder wertmindernden Faktoren aufgeführten Schadenmerkmals, nicht betriebs bzw. verkehrssicher.  
Dies hat folgenden Grund: Reifen verschlissen

**Beschädigung #10:** Rad/Reifen: Reifen hinten - verschlissen - erneuern

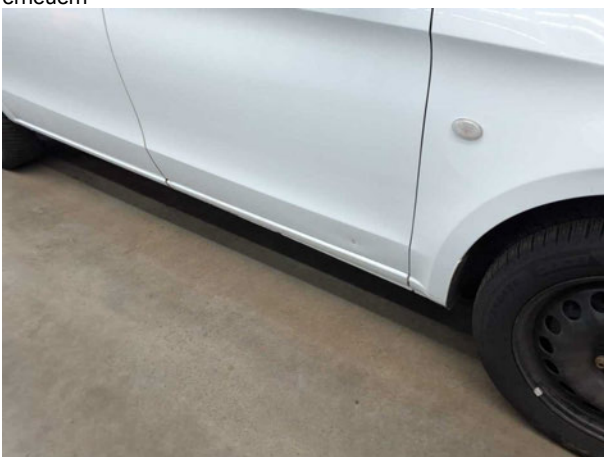
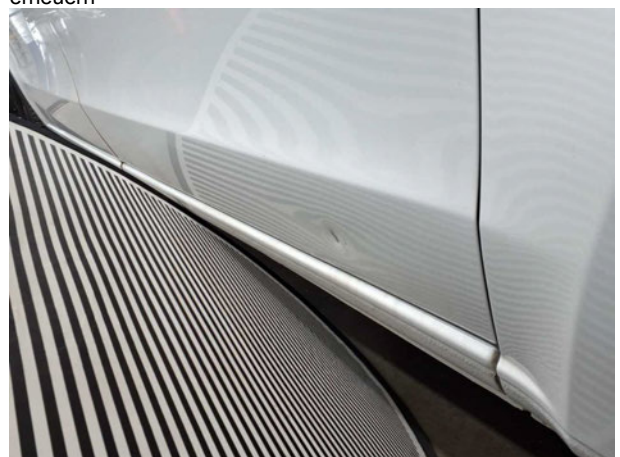
**Beschädigung #11:** Tür vorn rechts: Tür - Delle / Lackschaden - instandsetzen und lackieren

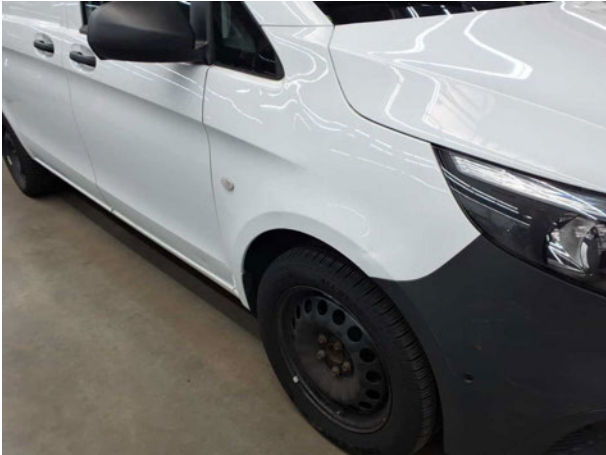
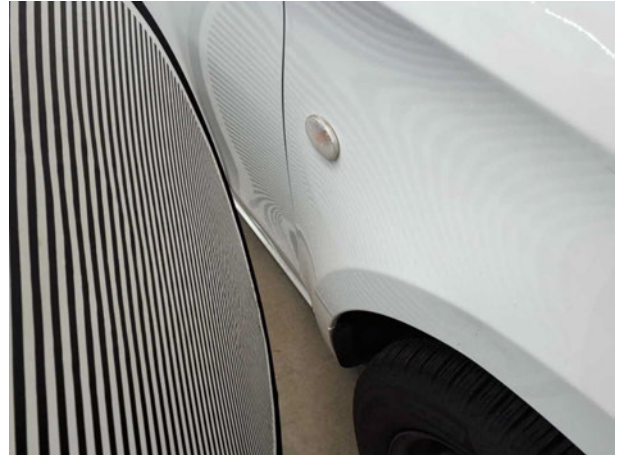
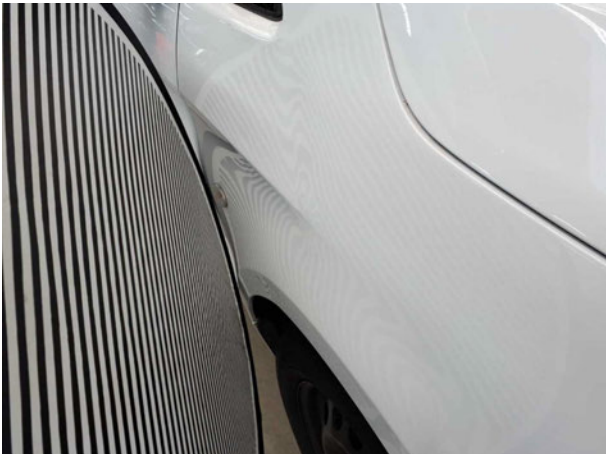
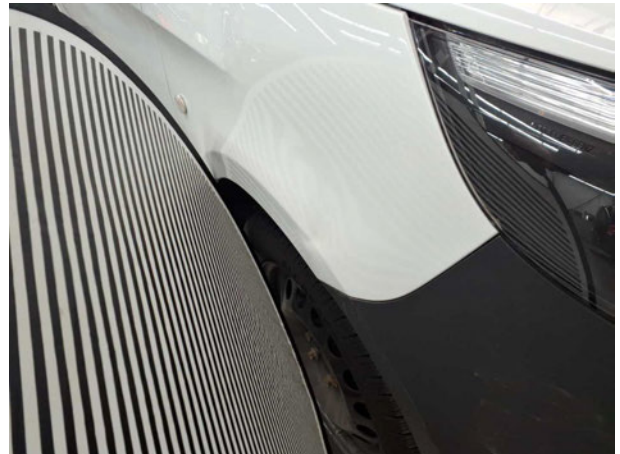
**Beschädigung #12:** Kotflügel rechts: Kotflügel rechts - verformt - erneuern

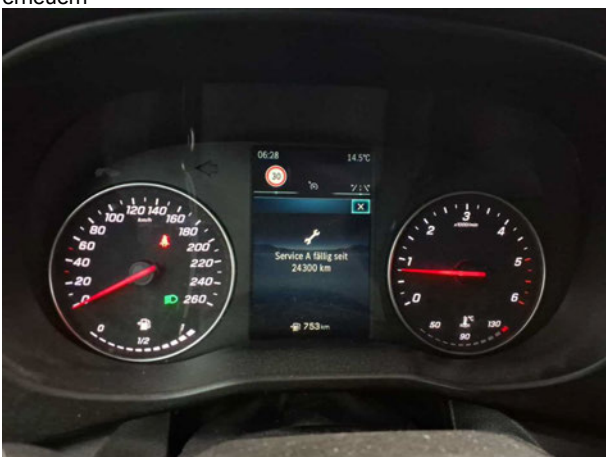
**Beschädigung #13:** Sonstiges: Inspektion/Wartung - fällig - erneuern

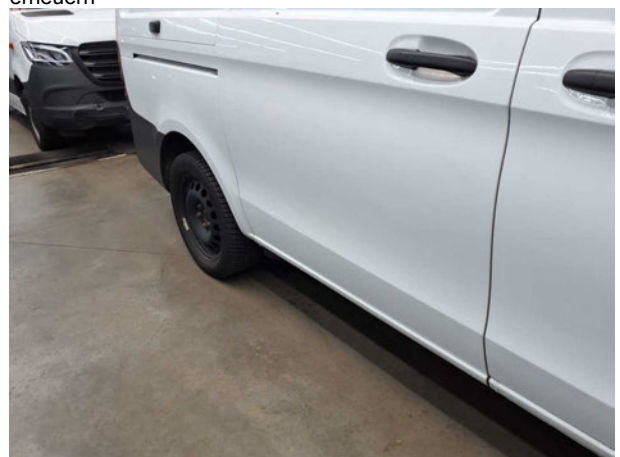
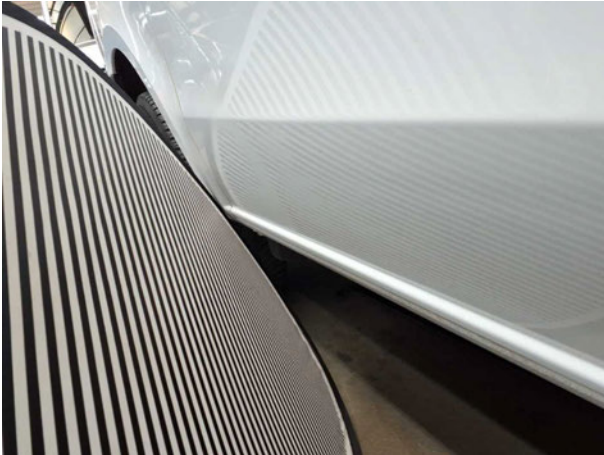
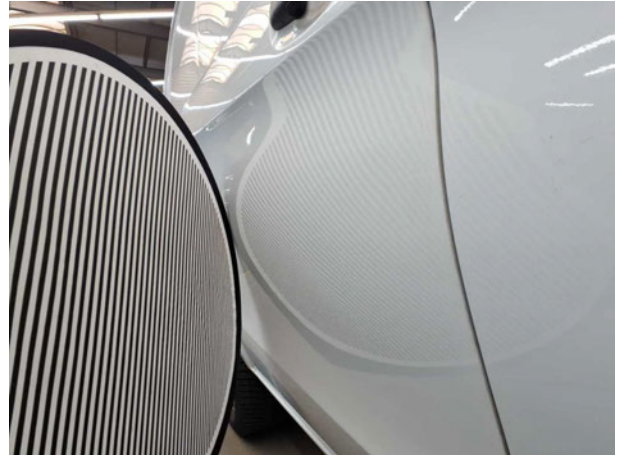
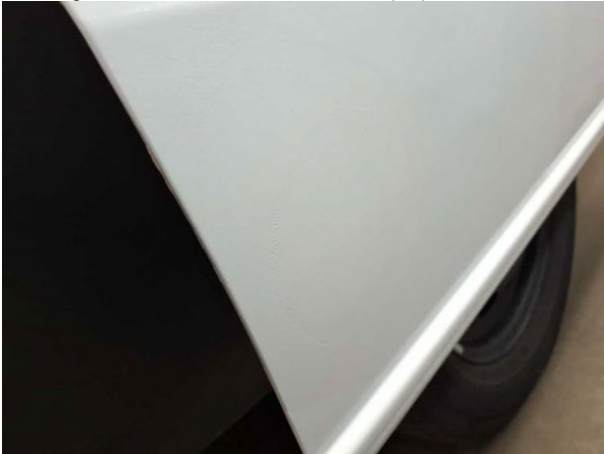
Nr.	Vorschaden	Schadenhöhe (netto)
1	Seite rechts, nicht fachgerecht repariert

Nr.	Ort
1	Tür hinten rechts, nicht fachgerecht ausgeführt

Nr.	Ort	Messung
1	Tür hinten rechts	1.100 µm

- Am Fahrzeug wurde ein nicht sach- und fachgerecht reparierter Vorschaden festgestellt.
- Eine ggf. angefallene merkantile Wertminderung wurde dem Sachverständigen nicht bekannt gegeben und findet daher in diesem Produkt keine Berücksichtigung.

**Beschädigung #14:** Schiebetür rechts: Schiebetür - nicht fachgerecht instandgesetzt - instandsetzen/lackieren (S1)

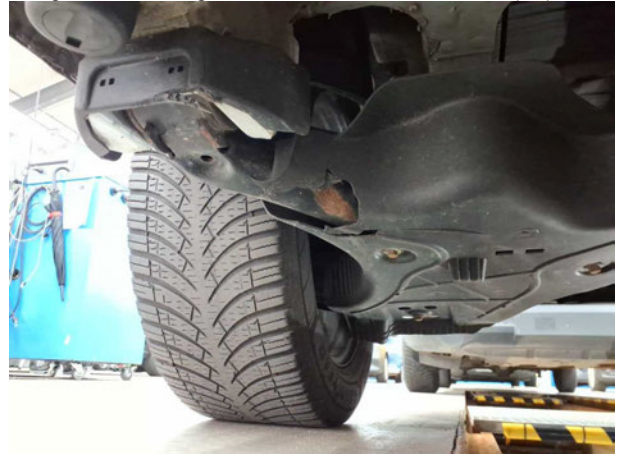
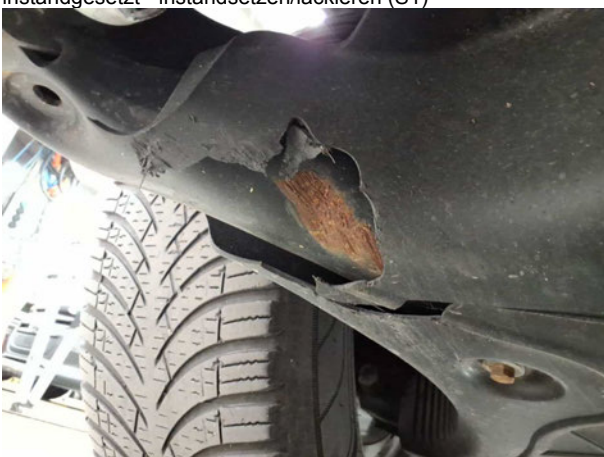
**Beschädigung #15:** Hinterachse: Querlenker rechts (inkl. Abdeckung) - verformt - erneuern

**Beschädigung #15:** Hinterachse: Querlenker rechts (inkl. Abdeckung... verformt - erneuern
