## Fahrzeugbeschreibung

**Fahrzeug:** CUPRA Leon 1.4 e-HYBRID 180kW VZ DSG Schräghecklimousine 5-türig 1395 ccm 245 PS / 180 KW Elektrisch 6-Gang Automatik

## Zustandsbericht

Inspection date: 15 Jun 2026  
**Protocol number: 45940782**  
Delivery date: 15 Jun 2026

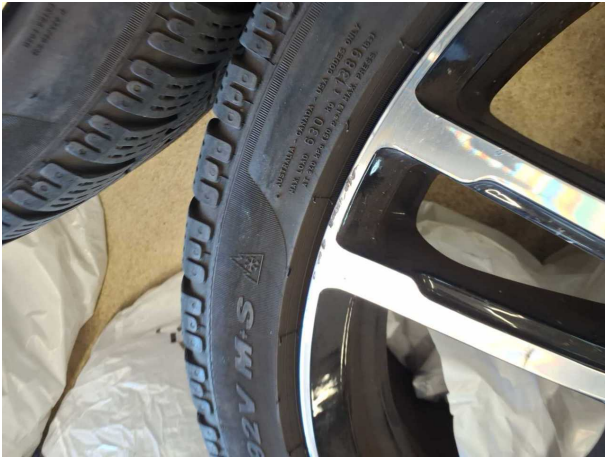
**Damage #2:** 2nd wheel set: 1 alloy rim - Scratched - Loss in value

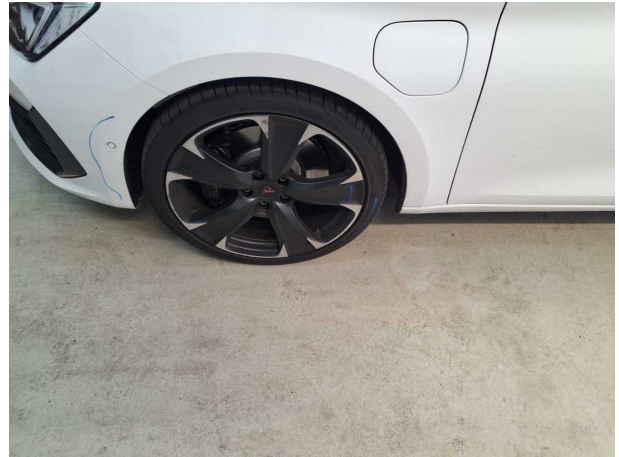
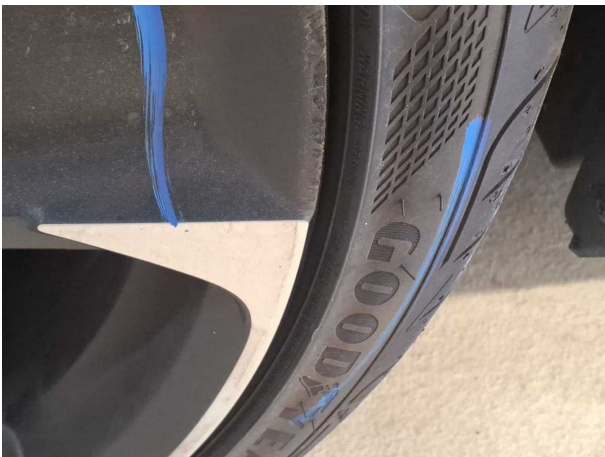
**Damage #3:** Wheel / tyres: Alloy rim - front left side - Scratched - Loss in value

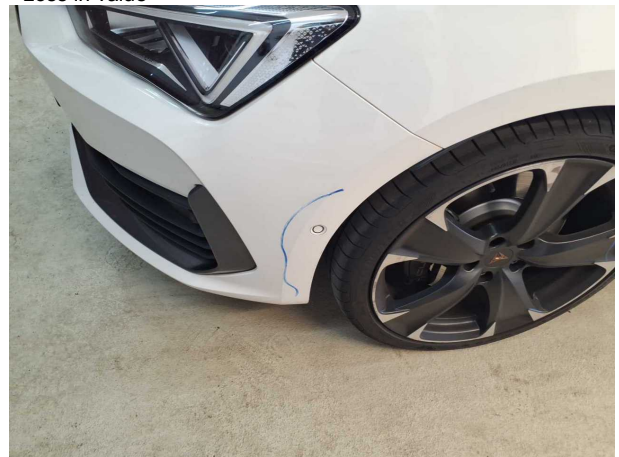
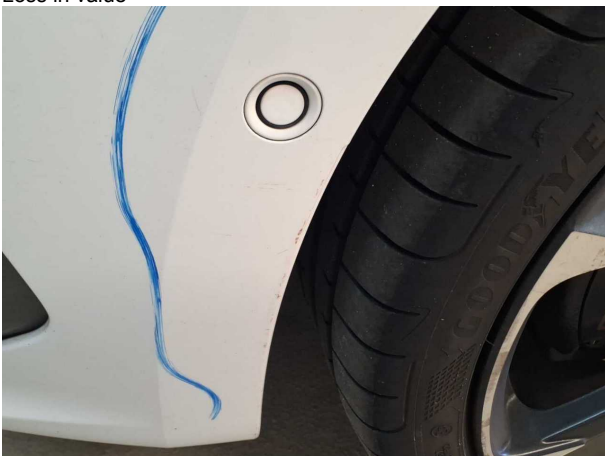
**Damage #5:** Front bumper: Front bumper - Scratched - Smart repair

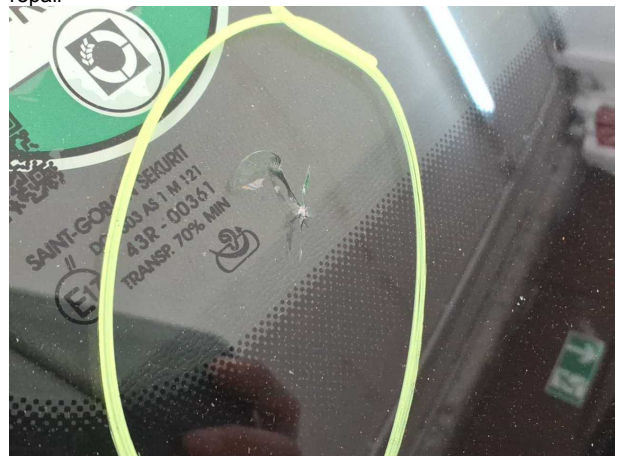
**Damage #6:** Vehicle glazing: Windscreen - Stone chips - Replace

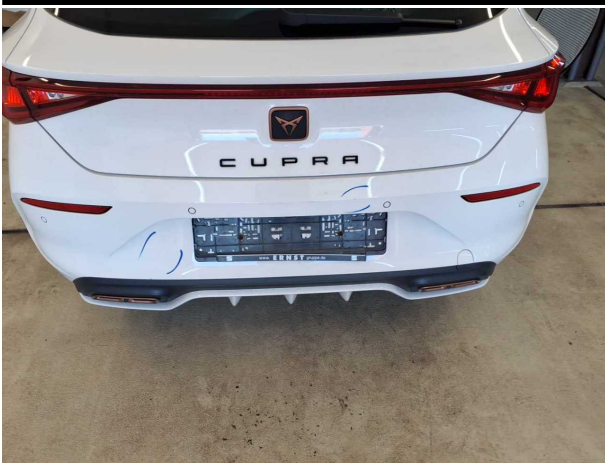
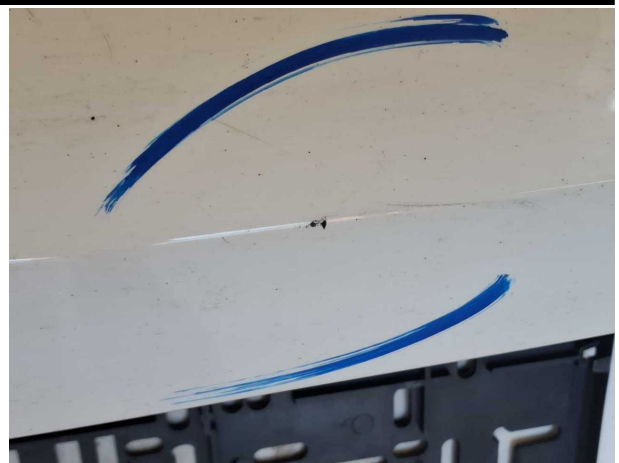
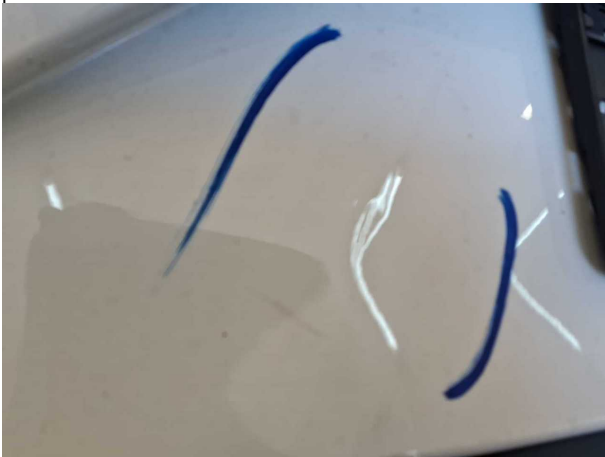
**Damage #7:** Rear bumper: Rear bumper - Scratched - Repair and paint

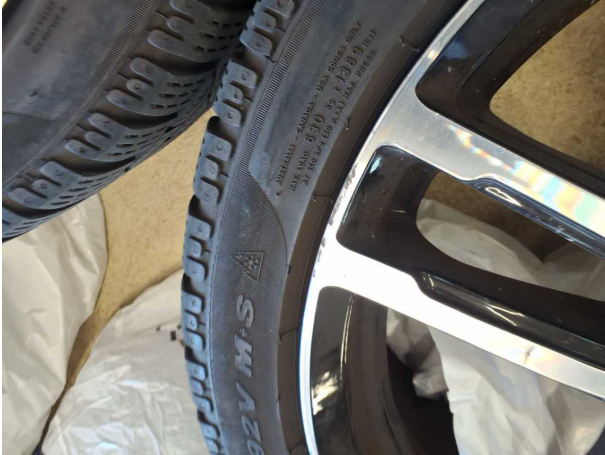
**Beschädigung #2:** 2.Radsatz: 1 Leichtmetallfelge - verkratzt / verschürft - Wertminderung

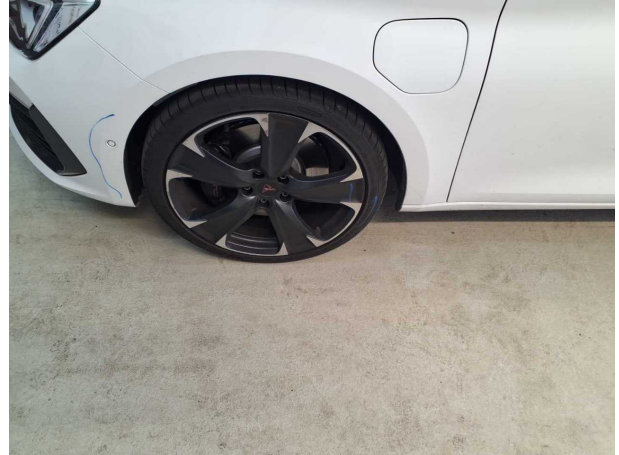
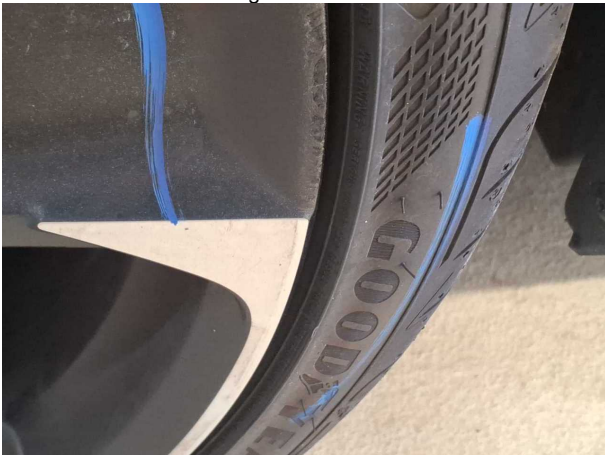
**Beschädigung #3:** Rad/Reifen: Leichtmetallfelge vorn links - verkratzt / verschürft - Wertminderung

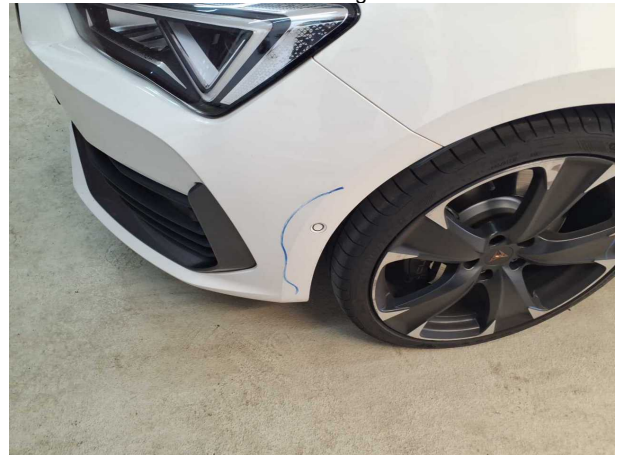
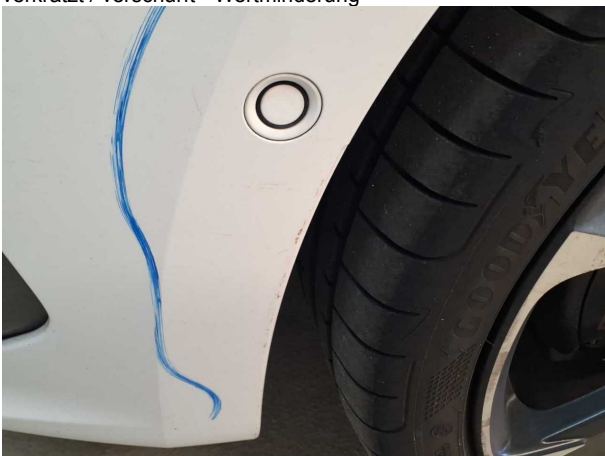
**Beschädigung #5:** Stossfänger vorn: Stossfänger vorn - verkratzt / verschürft - Smart Repair

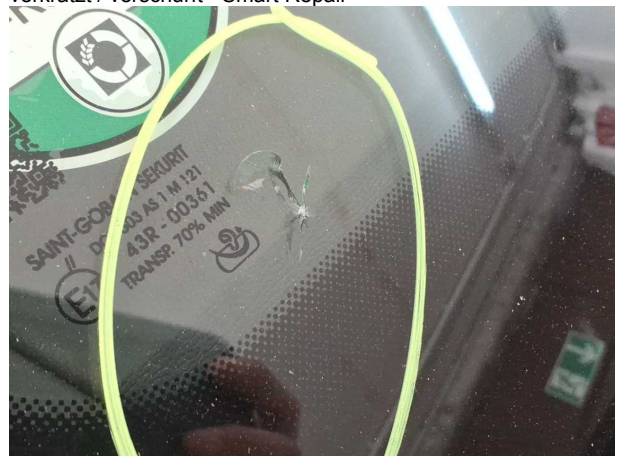
**Beschädigung #6:** Verglasung: Frontscheibe - Steinschlag - erneuern

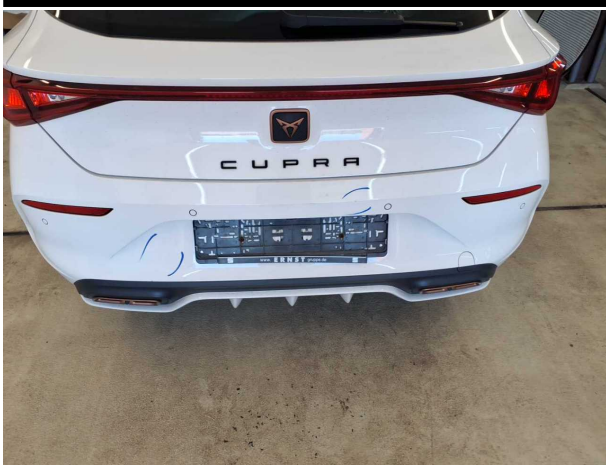
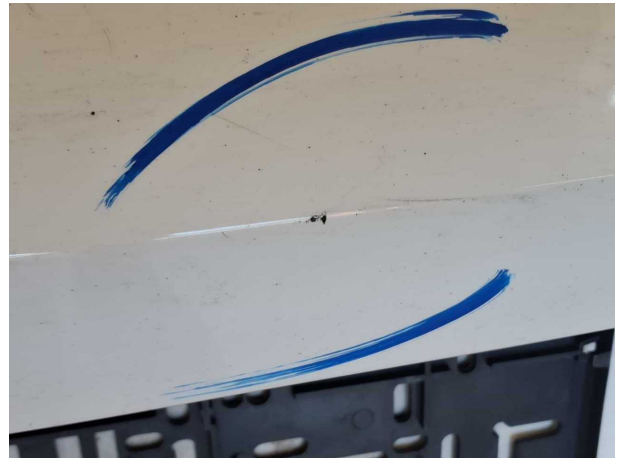
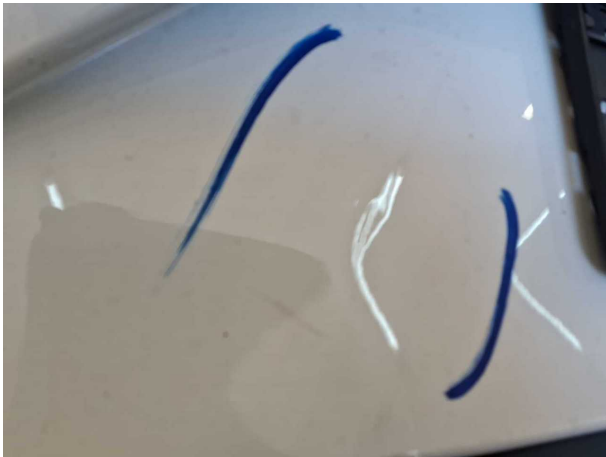
**Beschädigung #7:** Stossfänger hinten: Stossfänger hinten - verkratzt / verschürft - instandsetzen und lackieren
