## Zustandsbericht

<b>Kunde :</b>	<b>Allane SE HCBE</b>	<b>Amtl. Kennzeichen :</b>	<b>STA-A 204E</b>
<b>Berichtsnummer :</b>	<b>000000924271-DE926</b>		
<b>Referenznummer:</b>	<b>31189711</b>

#### Kia EV6 (CV)(2021->) GT-Line 4WD

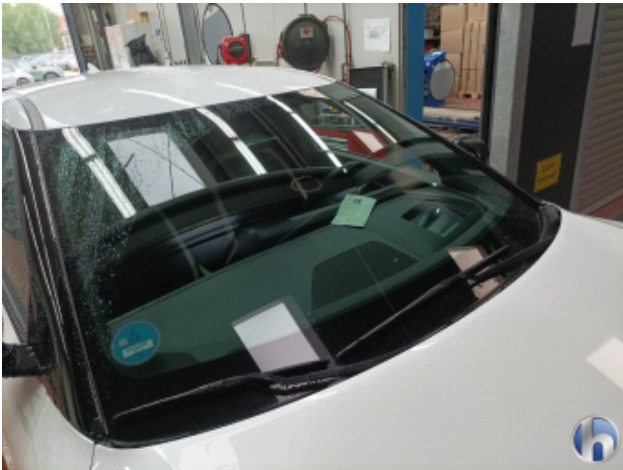
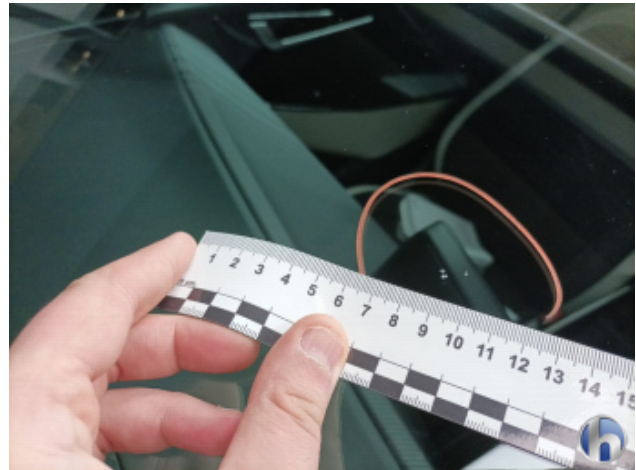
1. Windschutzscheibe  
Gebrauchsspuren - Ohne Reparatur

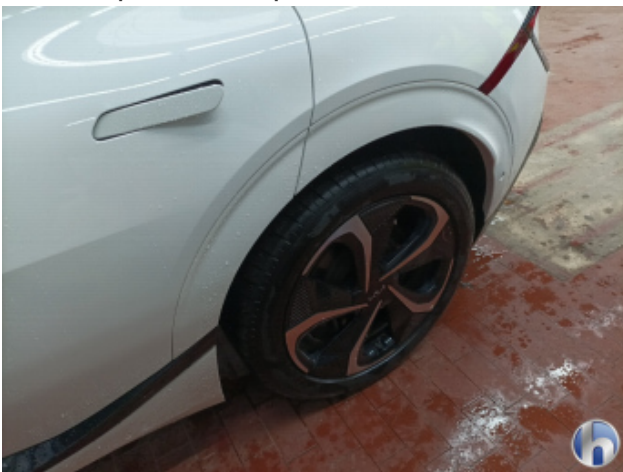
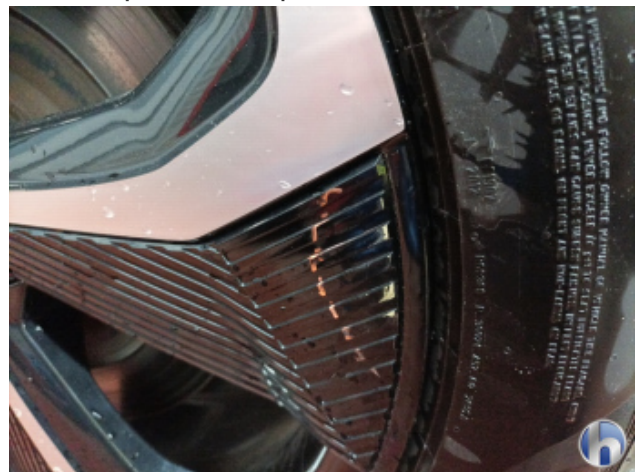
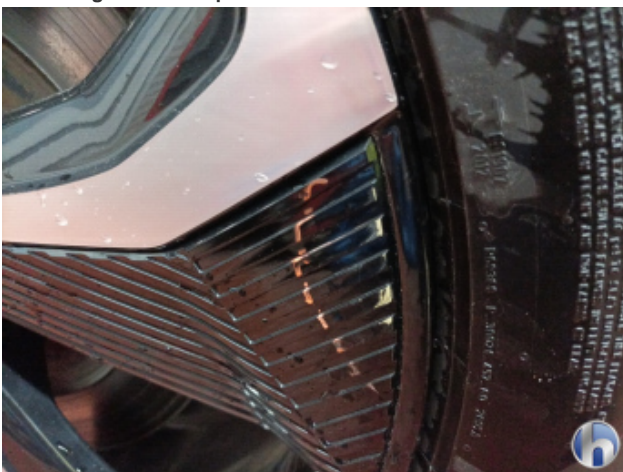
2. Felge Hinten - Links  
Beschädigt - Smart Repair
