W1K2938901F046121

## Zustandsbericht

Besichtigungsdatum: 31.07.2026  
**Protokollnummer: 46828575**  
Anlieferungsdatum: 31.07.2026

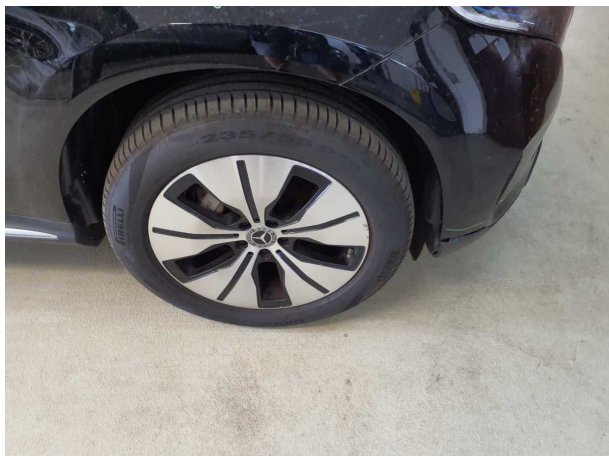
| Nr. | Bauteilgruppe | Beschreibung |
|---|---|---|
| 1 | Rad/Reifen | Leichtmetallfelge vorn rechts - verkratzt / verschürft - Wertminderung |

**Beschädigung #1:** Rad/Reifen: Leichtmetallfelge vorn rechts - verkratzt / verschürft - Wertminderung

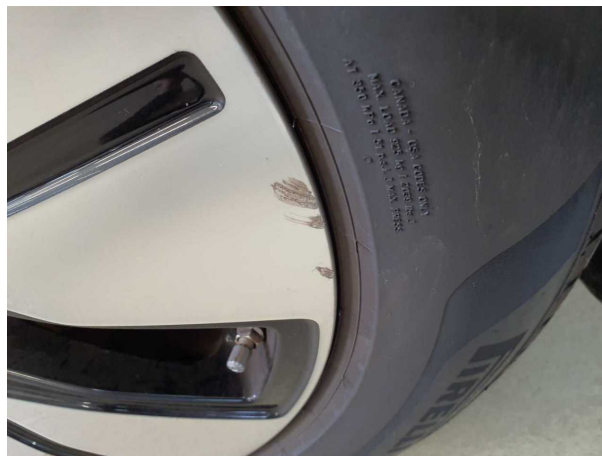
**Beschädigung #1:** Rad/Reifen: Leichtmetallfelge vorn rechts - verkratzt / verschürft - Wertminderung

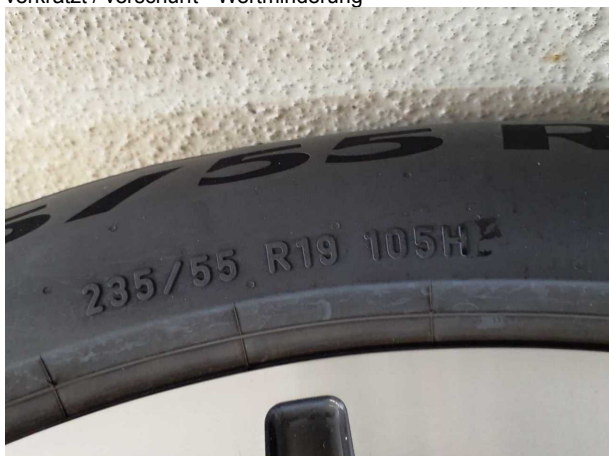
| Nr. | Bauteilgruppe | Beschreibung |
|---|---|---|
| 2 | Rad/Reifen | Reifen vorn (Falscher Geschwindigkeitsindex) - abweichend Auslieferungszustand - erneuern |

| Achse | Reifengröße | Hersteller | Reifentyp | Profiltiefe | Verktgl. | Zul. |
|---|---|---|---|---|---|---|
| 1 | 235/55 R19 105H | Pirelli | Sommerreifen | 6mm - 6mm | n.i.O. | |

**Beschädigung #2:** Rad/Reifen: Reifen vorn (Falscher Geschwindigkeitsindex) - abweichend Auslieferungszustand -

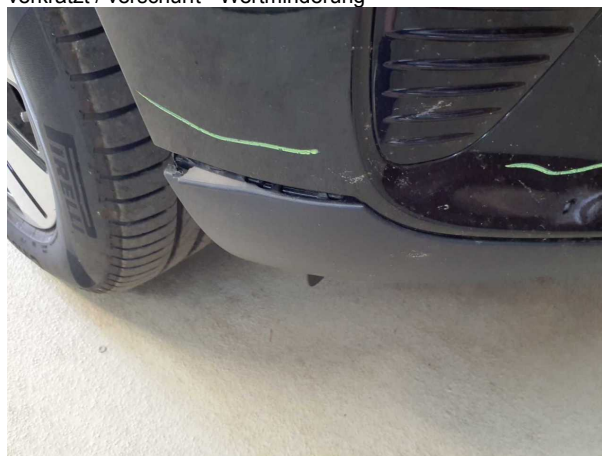
| Nr. | Bauteilgruppe | Beschreibung |
|---|---|---|
| 3 | Stoßfänger vorn | Spoiler - verformt - erneuern |

**Beschädigung #3:** Stossfänger vorn: Spoiler - verformt - erneuern

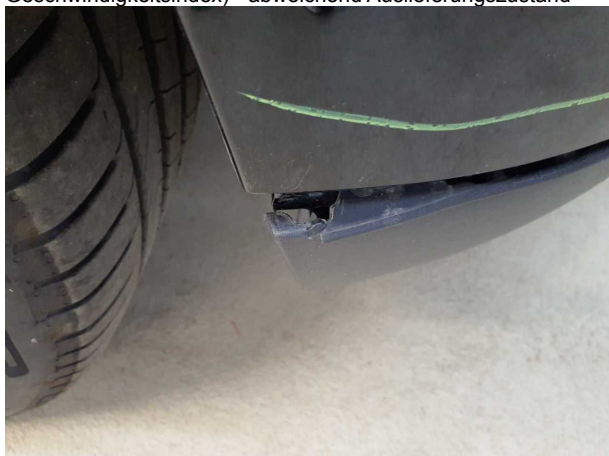
**Beschädigung #3:** Stossfänger vorn: Spoiler - verformt - erneuern

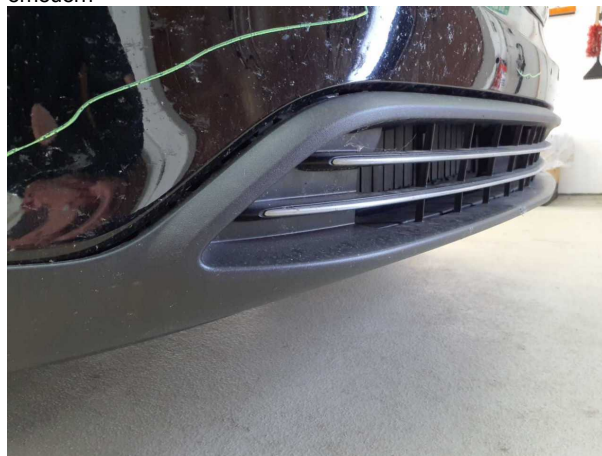
**Beschädigung #3:** Stossfänger vorn: Spoiler - verformt - erneuern

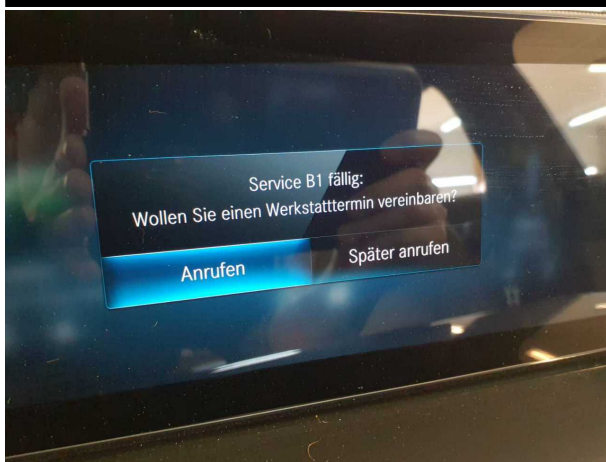
| Nr. | Bauteilgruppe | Beschreibung |
|---|---|---|
| 4 | Sonstiges | Inspektion/Wartung - fällig - durchführen |

**Beschädigung #4:** Sonstiges: Inspektion/Wartung - fällig - durchführen

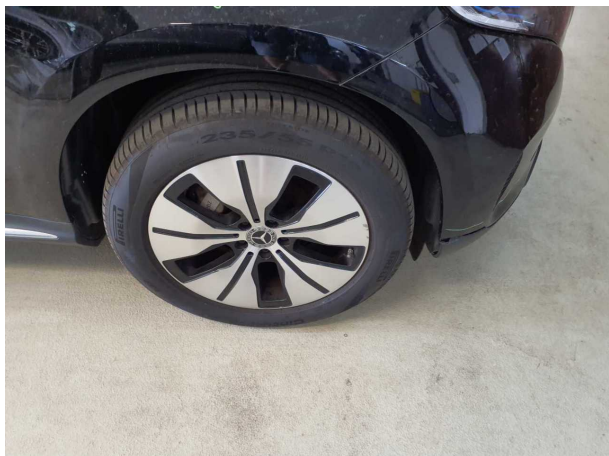
| No. | Component group | Description |
|---|---|---|
| 1 | Wheel / tyres | Alloy rim - front right side - Scratched - Loss in value |

**Damage #1:** Wheel / tyres: Alloy rim - front right side - Scratched - Loss in value

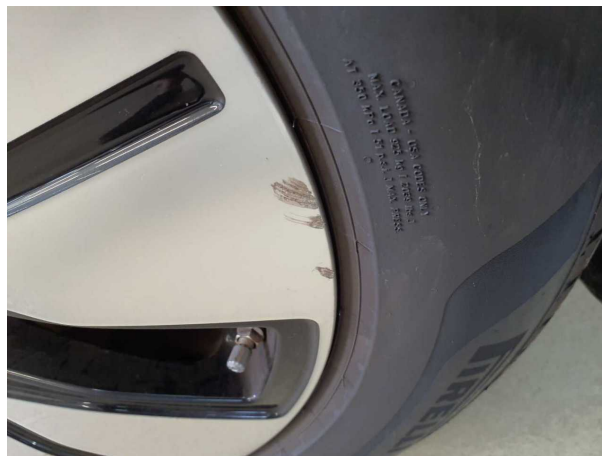
**Damage #1:** Wheel / tyres: Alloy rim - front right side - Scratched - Loss in value

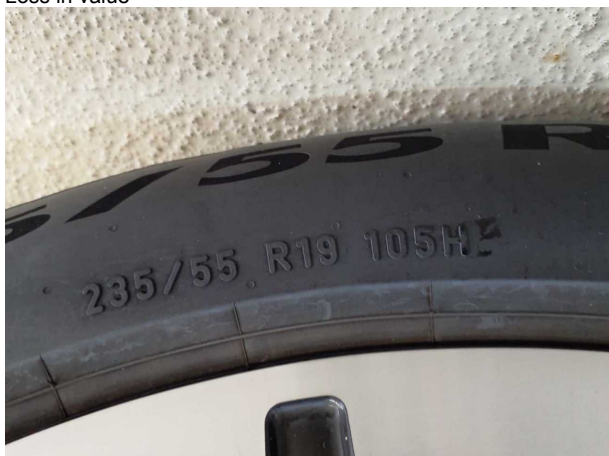
| No. | Component group | Description |
|---|---|---|
| 2 | Wheel / tyres | Tyre - front (Falscher Geschwindigkeitsindex) - Differs from the original configuration - Replace |

| Axle | Tyre size | Manufacturer | Type of tyre | Tread depth | Roadworthy | Permissibility |
|---|---|---|---|---|---|---|
| 1 | 235/55 R19 105H | Pirelli | Summer tyres | 6mm - 6mm | Not o.k. | |

**Damage #2:** Wheel / tyres: Tyre - front (Falscher Geschwindigkeitsindex) - Differs from the original configuration -

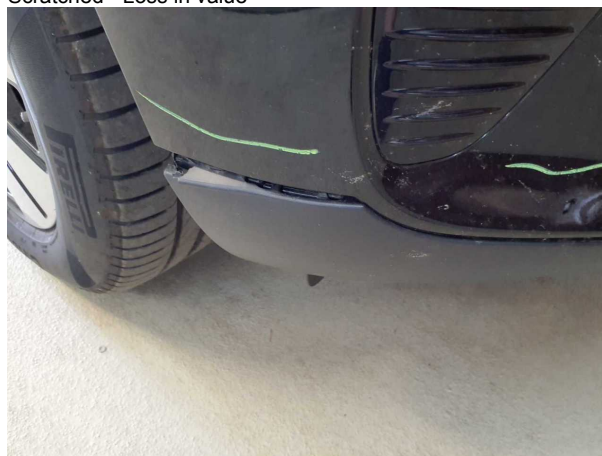
| No. | Component group | Description |
|---|---|---|
| 3 | Front bumper | Spoiler - Deformed - Replace |

**Damage #3:** Front bumper: Spoiler - Deformed - Replace

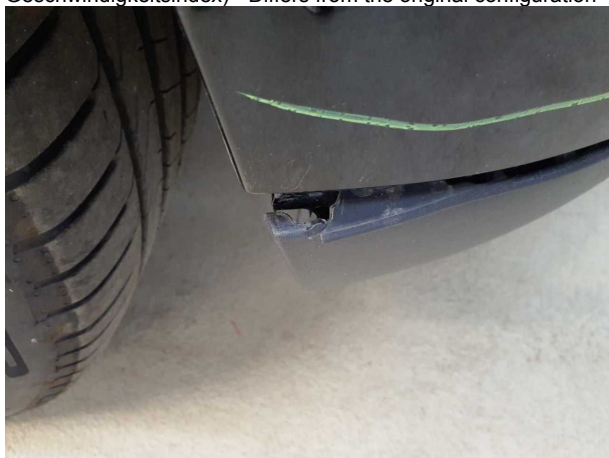
**Damage #3:** Front bumper: Spoiler - Deformed - Replace

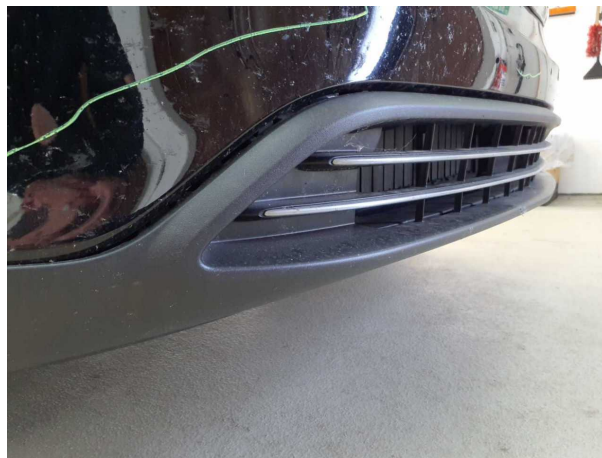
**Damage #3:** Front bumper: Spoiler - Deformed - Replace

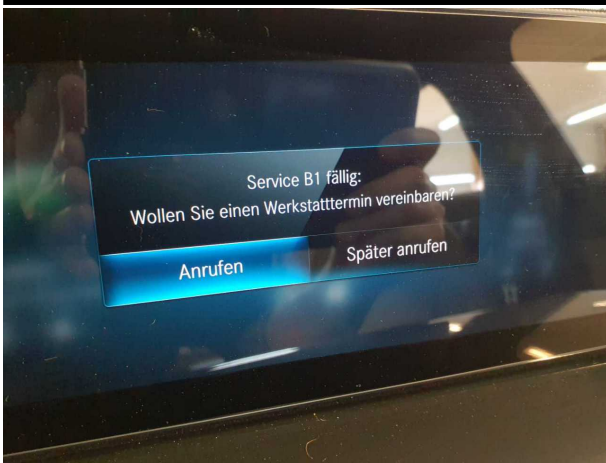
| No. | Component group | Description |
|---|---|---|
| 4 | Misc. | Inspection / maintenance - Due - Perform |

**Damage #4:** Misc.: Inspection / maintenance - Due - Perform
