## Zustandsbericht

| Berichtsnummer : | 0000000933663-DE613 | | |

#### BMW iX1 (U11E)(2022->) 30 xDrive xLine

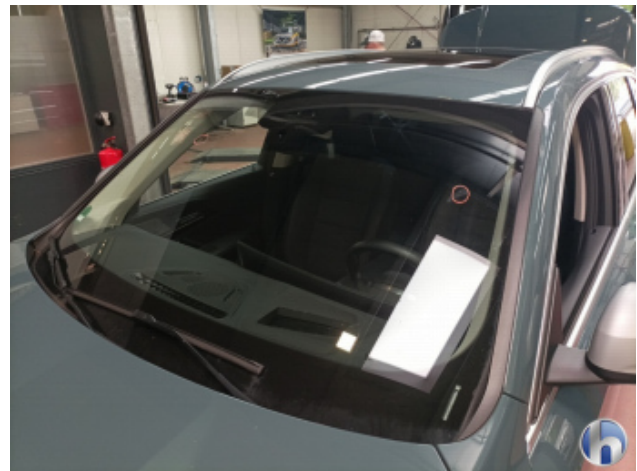
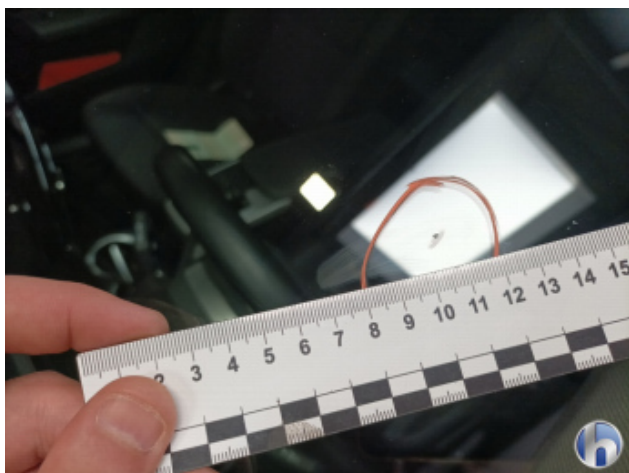
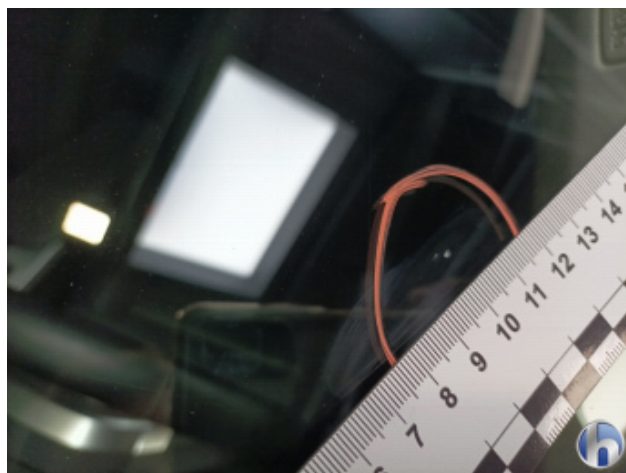
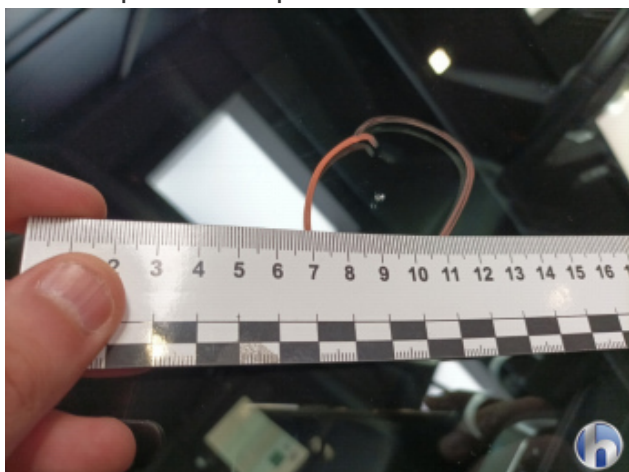
| | Bauteil | Schaden | Rep.-Art |
|---|---|---|---|
| 1. | Windschutzscheibe | Gebrauchsspuren | Ohne Reparatur |

1. Windschutzscheibe  
Gebrauchsspuren - Ohne Reparatur

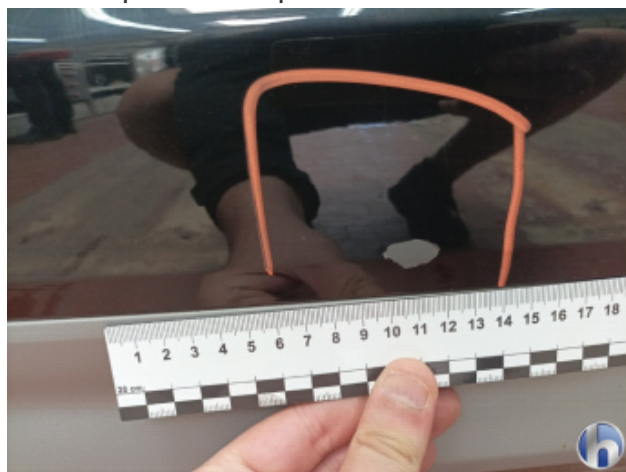
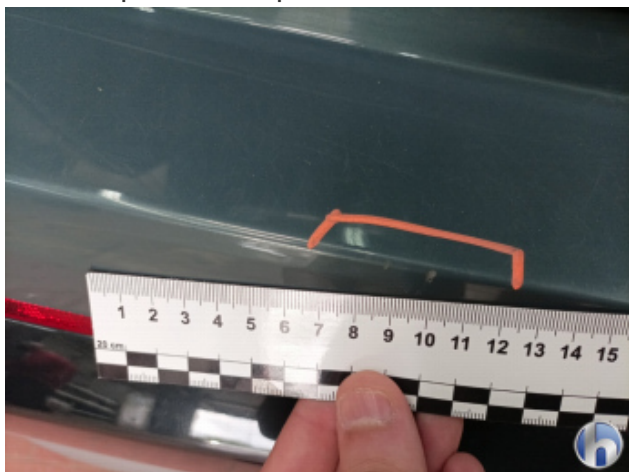
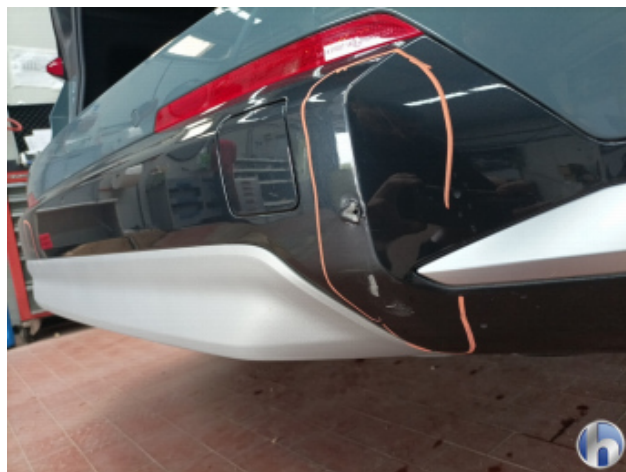
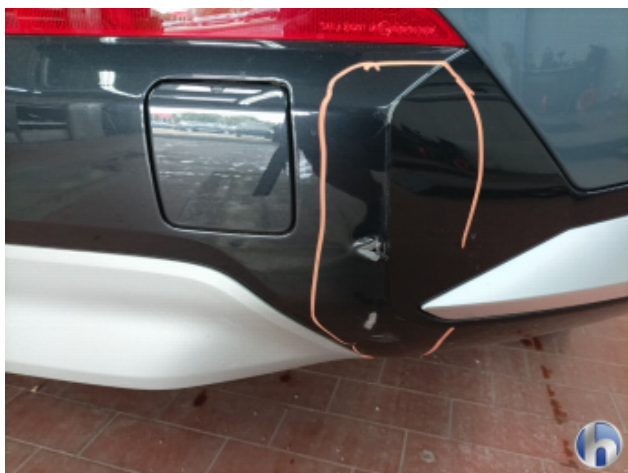
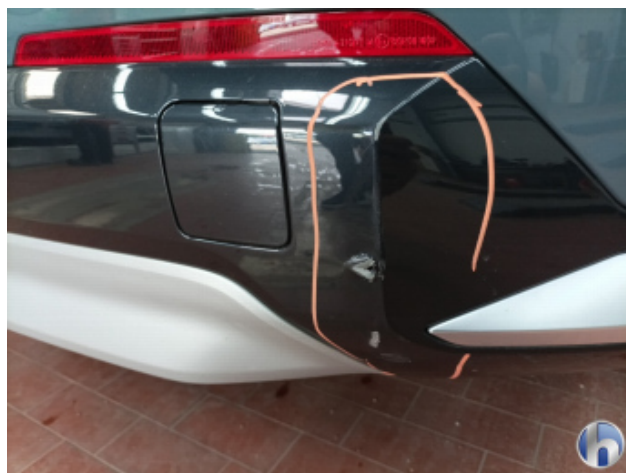
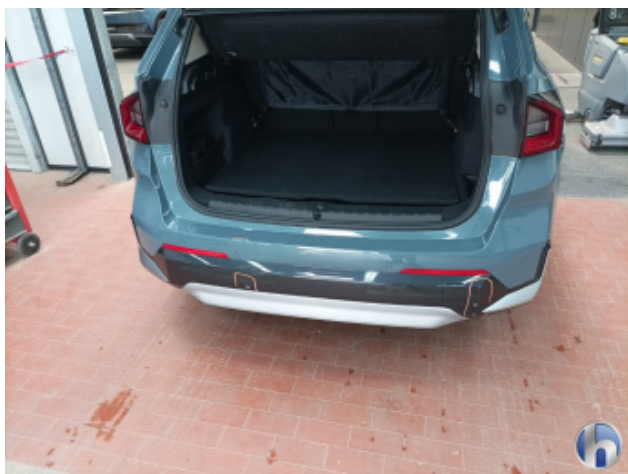
| | Bauteil | Schaden | Rep.-Art |
|---|---|---|---|
| 2. | Stoßfänger Hinten | Unfallschaden | Erneuern |

2. Stoßfänger Hinten  
Unfallschaden - Erneuern

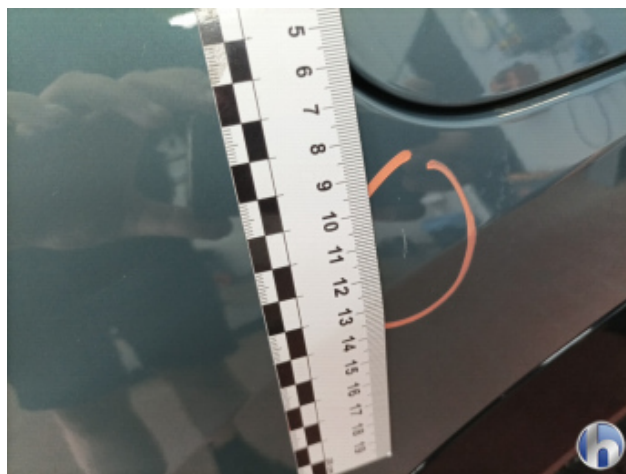
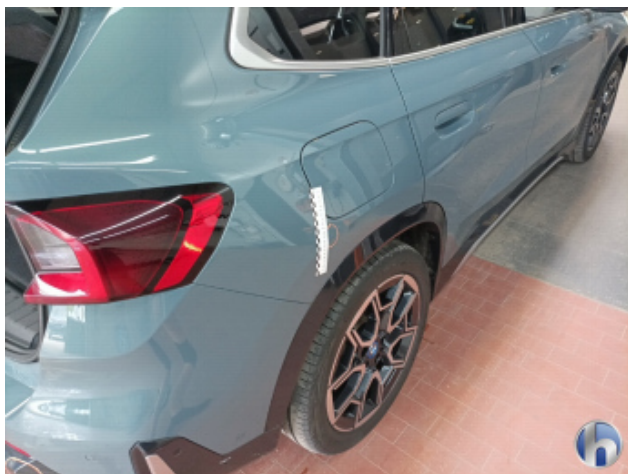
| | Bauteil | Schaden | Rep.-Art |
|---|---|---|---|
| 3. | Seitenwand - Hinten - Rechts | Gebrauchsspuren | Ohne Reparatur |

3. Seitenwand - Hinten - Rechts  
Gebrauchsspuren - Ohne Reparatur

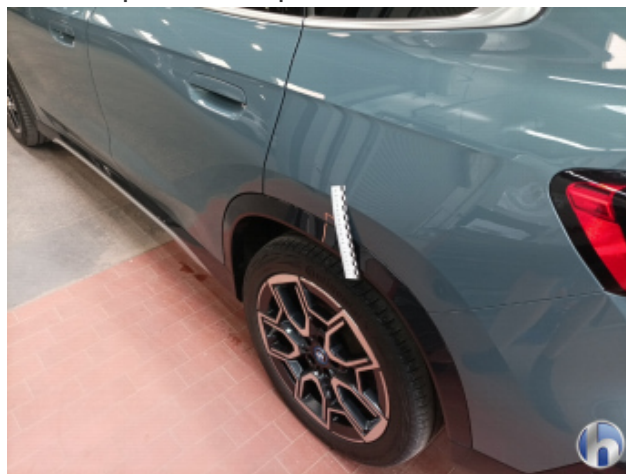
| | Bauteil | Schaden | Rep.-Art |
|---|---|---|---|
| 4. | Radlaufblende li.hi. | Beschädigt | Erneuern |

4. Radlaufblende li.hi.  
Beschädigt - Erneuern

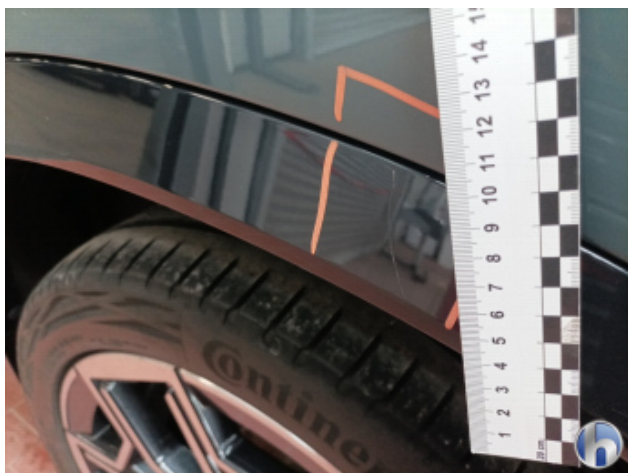
4. Radlaufblende li.hi.  
**Beschädigt - Erneuern**
