**Fahrzeug:** VOLKSWAGEN Crafter 50 2,0TDI 130kW mittel Kastenwagen 4-türig 1968 ccm 177 PS / 130 KW Diesel 6-Gang Manuell

## Zustandsbericht

| Besichtigungsdatum | 06.07.2026 |

| Kennzeichen | OD-MX 6589 | Fzg.-Ident.-Nummer | WV1ZZZSYZN9022511 |

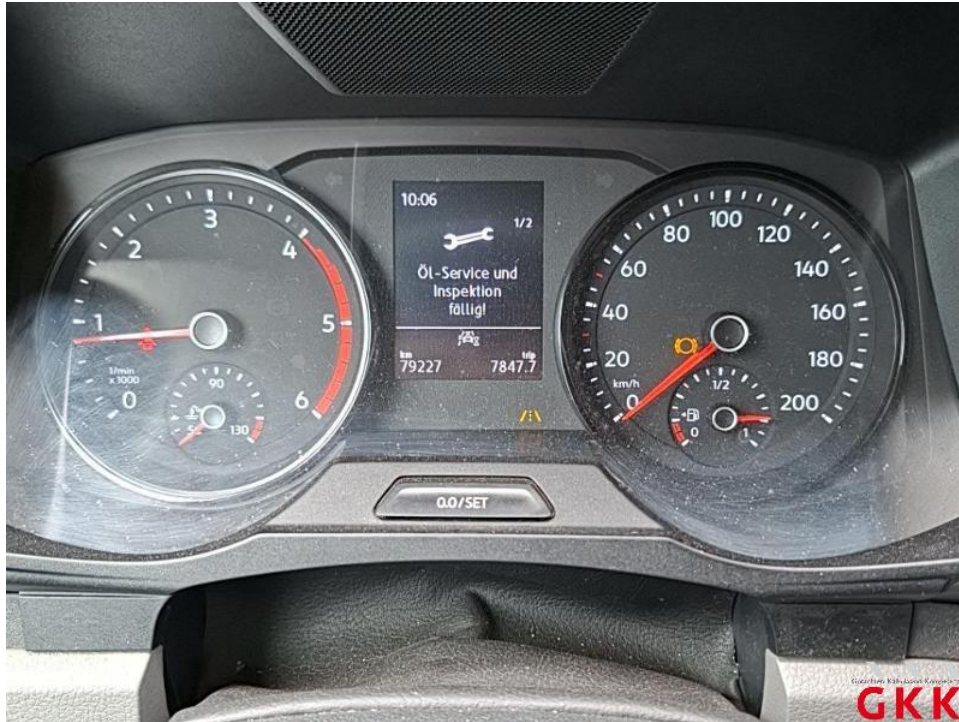
Inspektion groß Transporter, fällig (Bild 11)

Bild 11. Inspektion groß, Transporter, fällig, durchführen

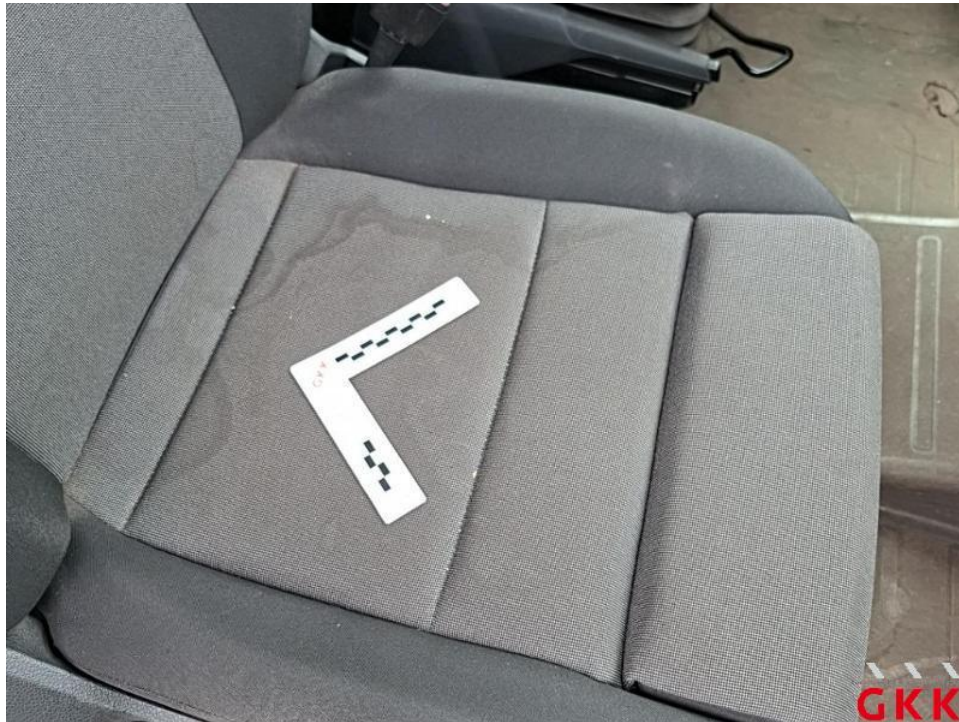
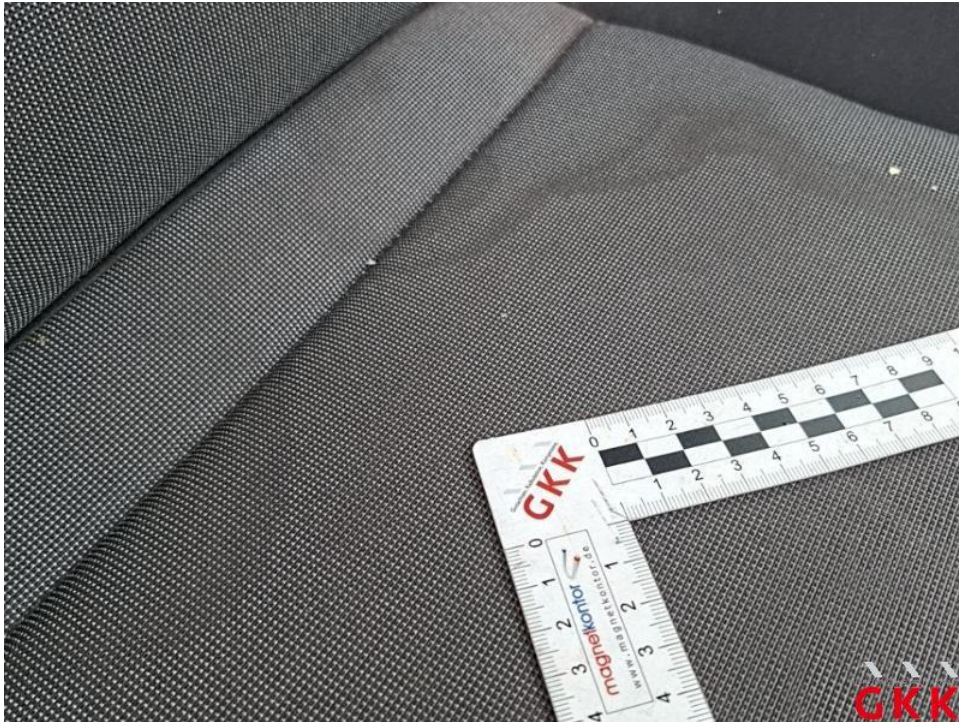
Sitz vorne rechts Bezug Sitzkissen -Stoff-, verschmutzt (Bild 12, Bild 13)

Bild 12. Sitz vorne rechts, Bezug Sitzkissen -Stoff-, verschmutzt, reinigen

Bild 13. Sitz vorne rechts, Bezug Sitzkissen -Stoff-, verschmutzt, reinigen

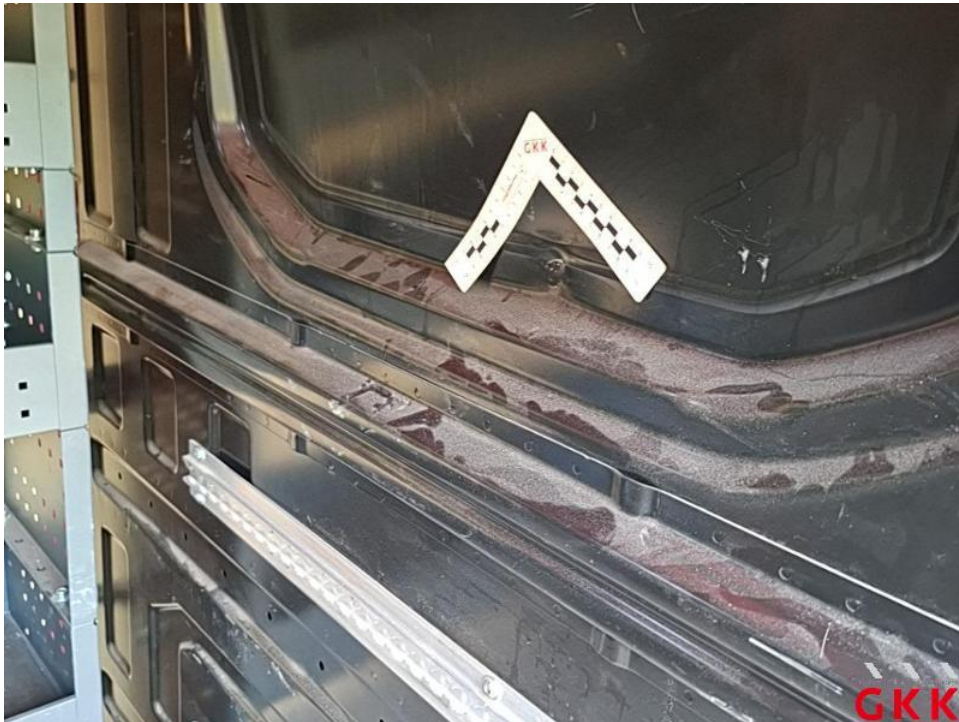
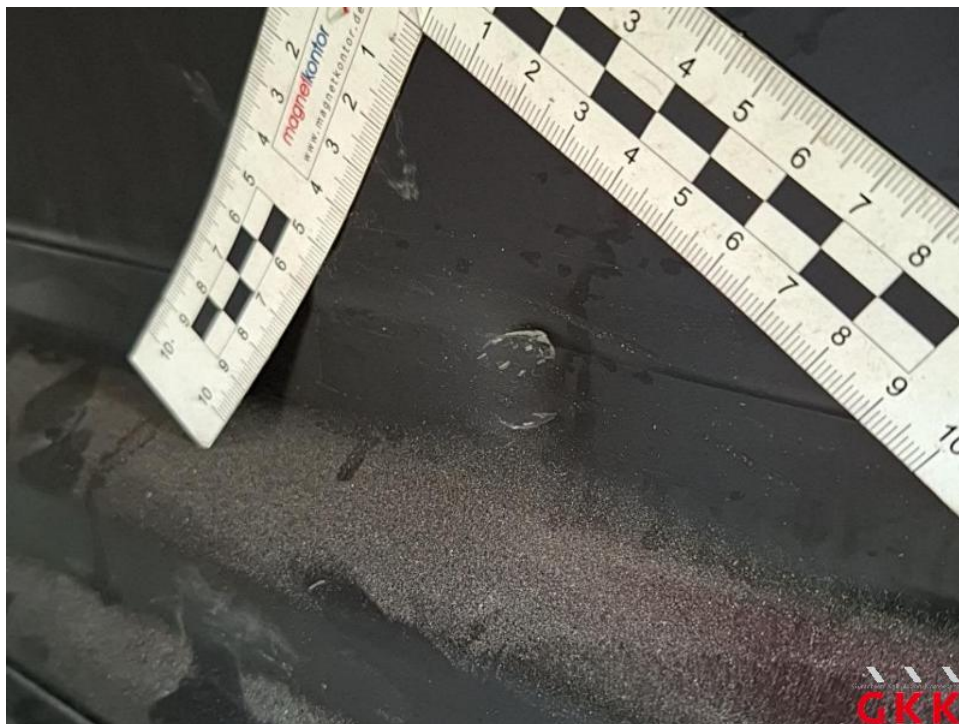
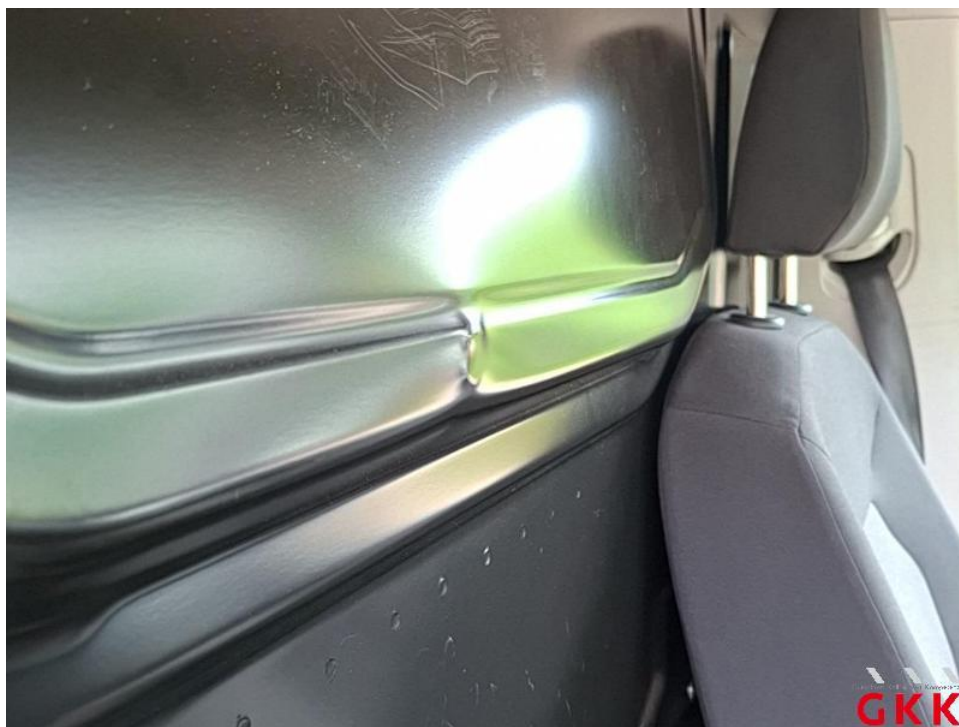
Trennwand, beschädigt (Bild 14, Bild 15, Bild 16)

Bild 14. Trennwand, beschädigt, instand setzen - lackieren

Bild 15. Trennwand, beschädigt, instand setzen - lackieren

Bild 16. Trennwand, beschädigt, instand setzen - lackieren

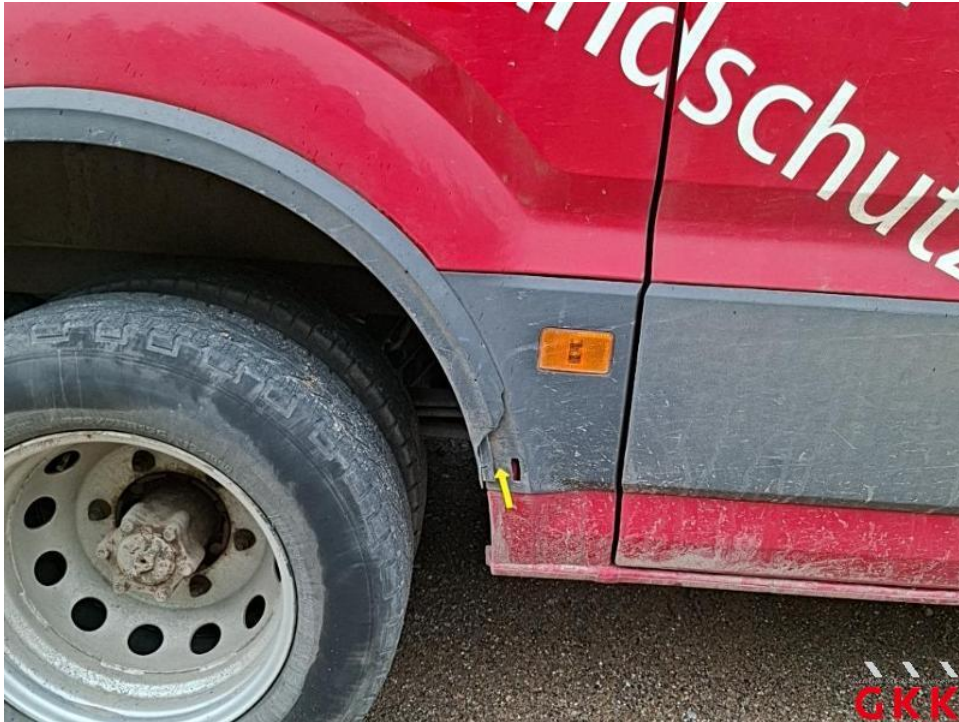
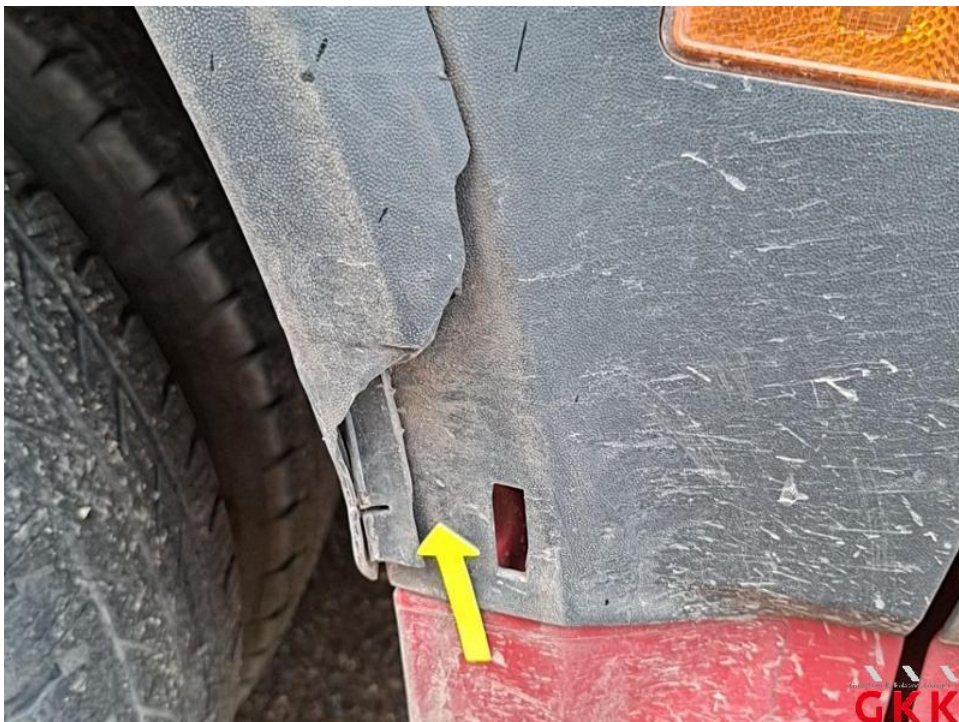
Seitenwand rechts Leiste, Radlauf, beschädigt (Bild 17, Bild 18)

Bild 17. Seitenwand rechts, Leiste, Radlauf, beschädigt, ersetzen

Bild 18. Seitenwand rechts, Leiste, Radlauf, beschädigt, ersetzen

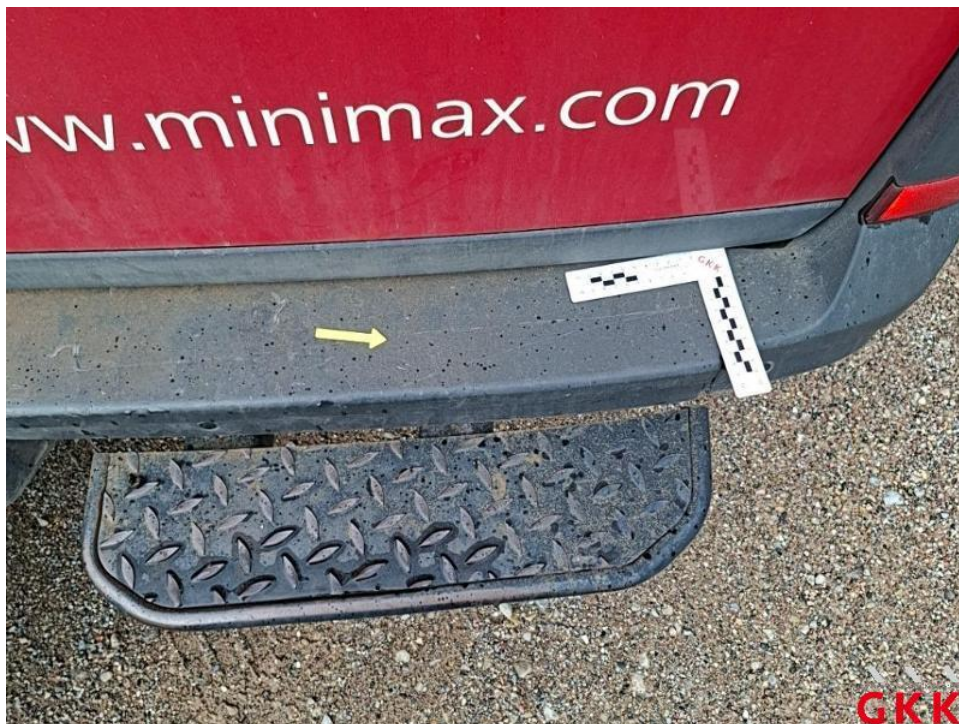
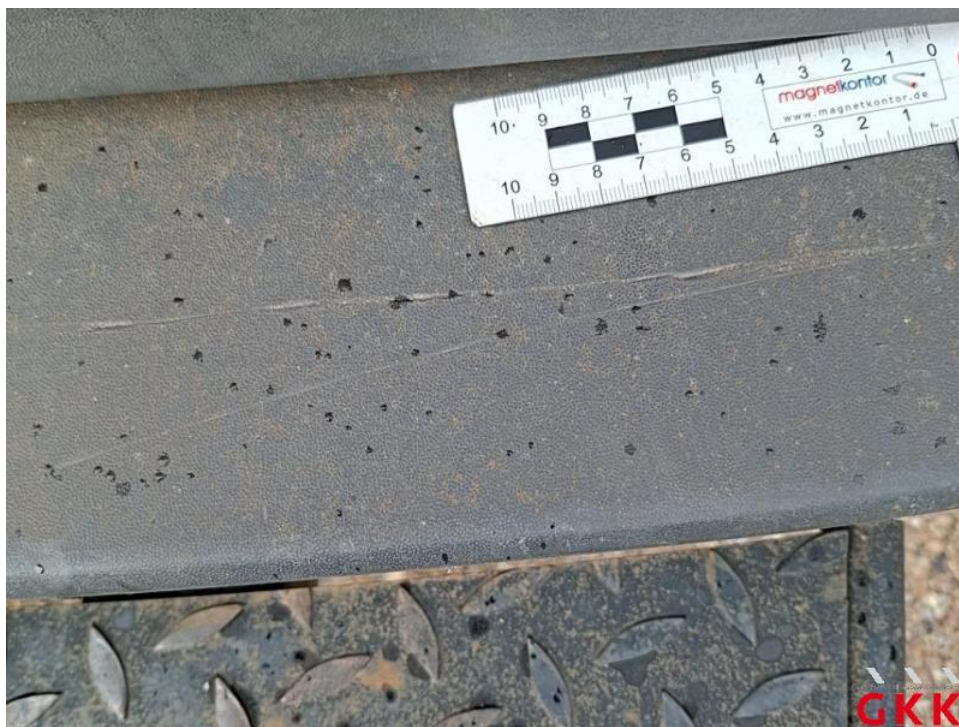
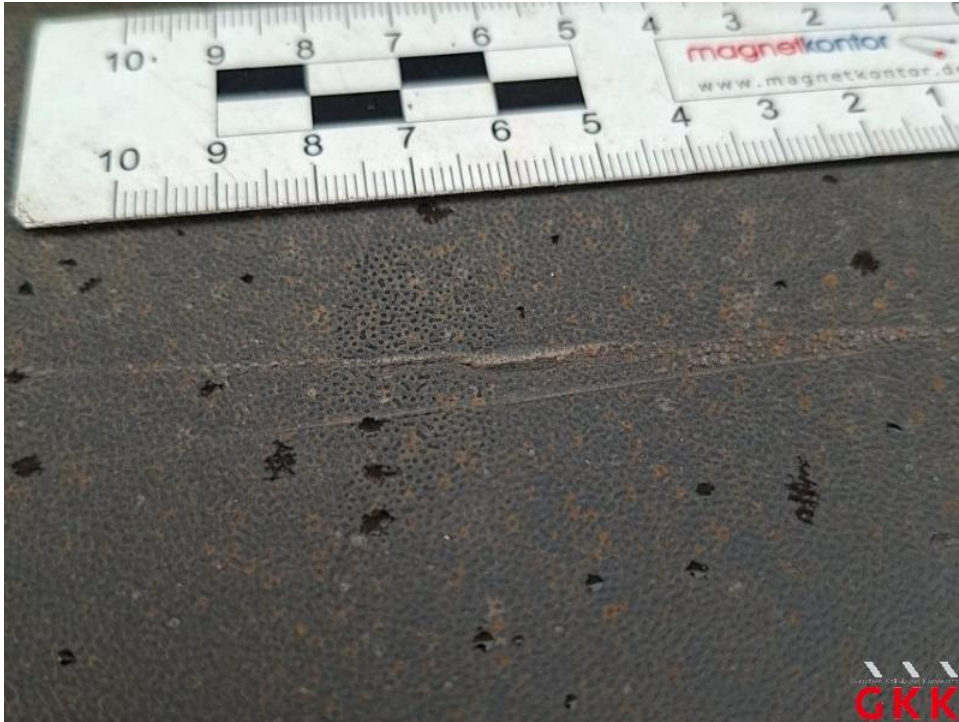
Stoßfänger hinten Verkleidung -unlackiert-, beschädigt (Bild 19, Bild 20, Bild 21)

Bild 19. Stoßfänger hinten, Verkleidung -unlackiert-, beschädigt, ersetzen

Bild 20. Stoßfänger hinten, Verkleidung -unlackiert-, beschädigt, ersetzen

Bild 21. Stoßfänger hinten, Verkleidung -unlackiert-, beschädigt, ersetzen

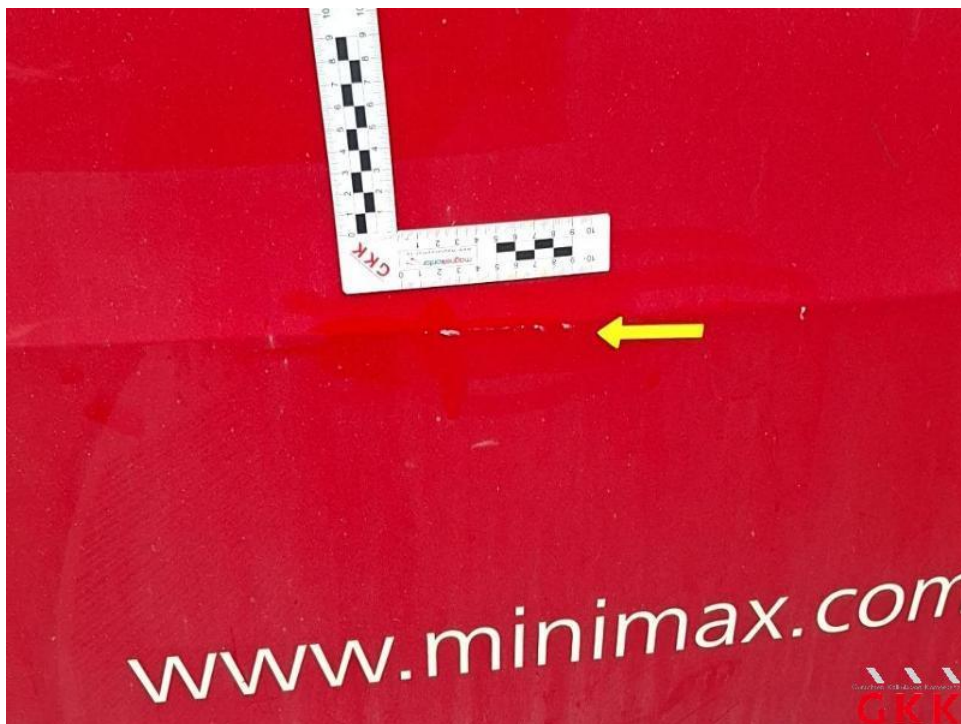
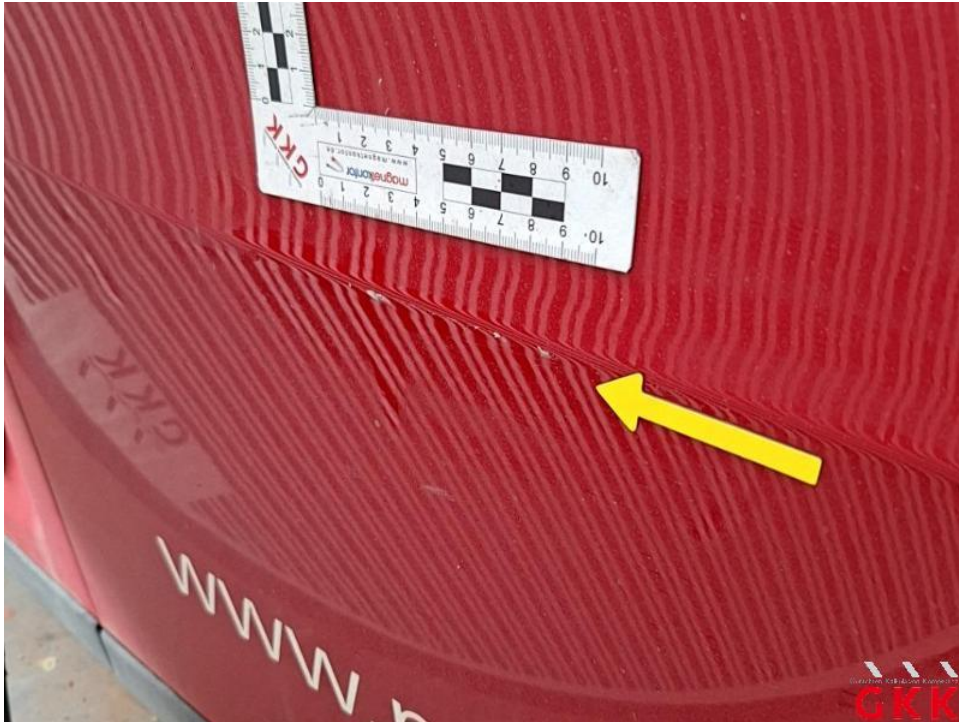
Hecktür rechts, beschädigt (Bild 22, Bild 23)

Bild 22. Hecktür rechts, beschädigt, instand setzen - lackieren

Bild 23. Hecktür rechts, beschädigt, instand setzen - lackieren

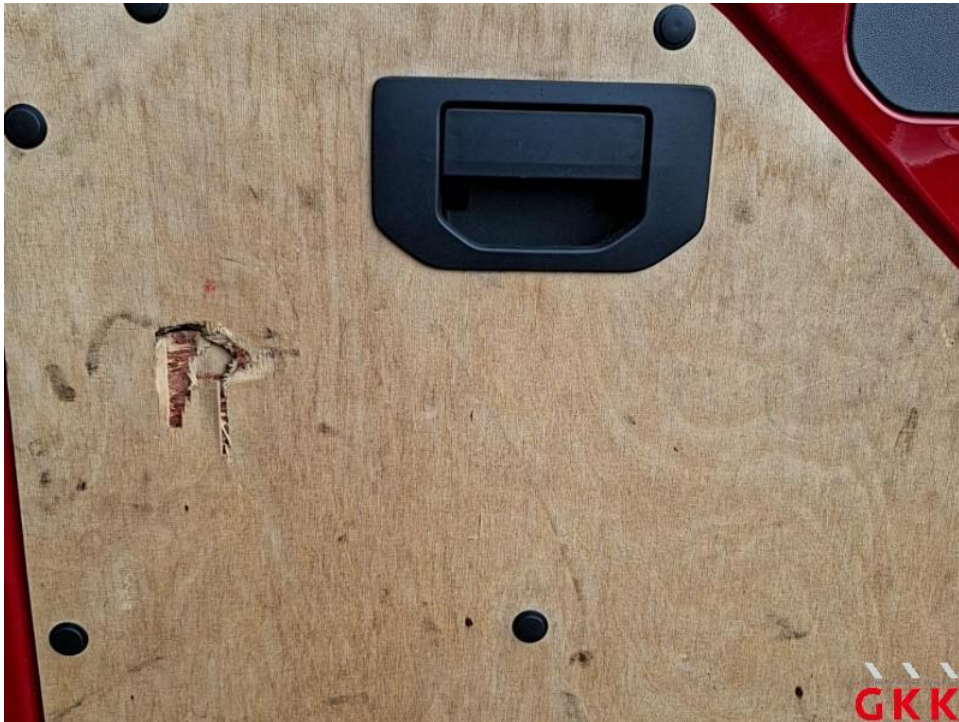
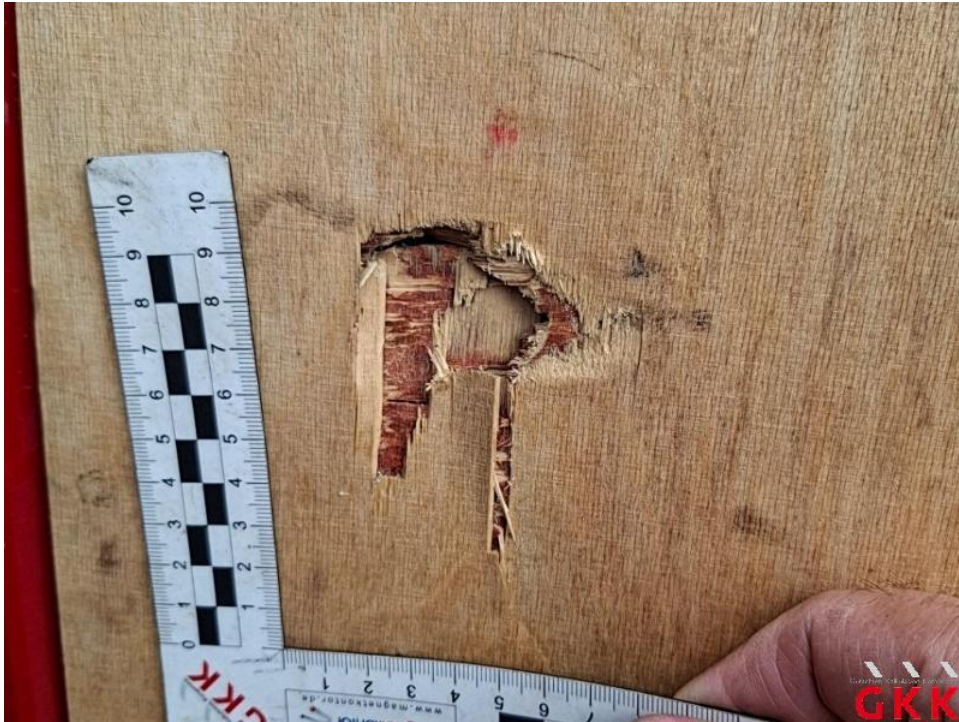
Hecktür rechts Innenverkleidung, beschädigt (Bild 24, Bild 25)

Bild 24. Hecktür rechts, Innenverkleidung, beschädigt, ersetzen

Bild 25. Hecktür rechts, Innenverkleidung, beschädigt, ersetzen

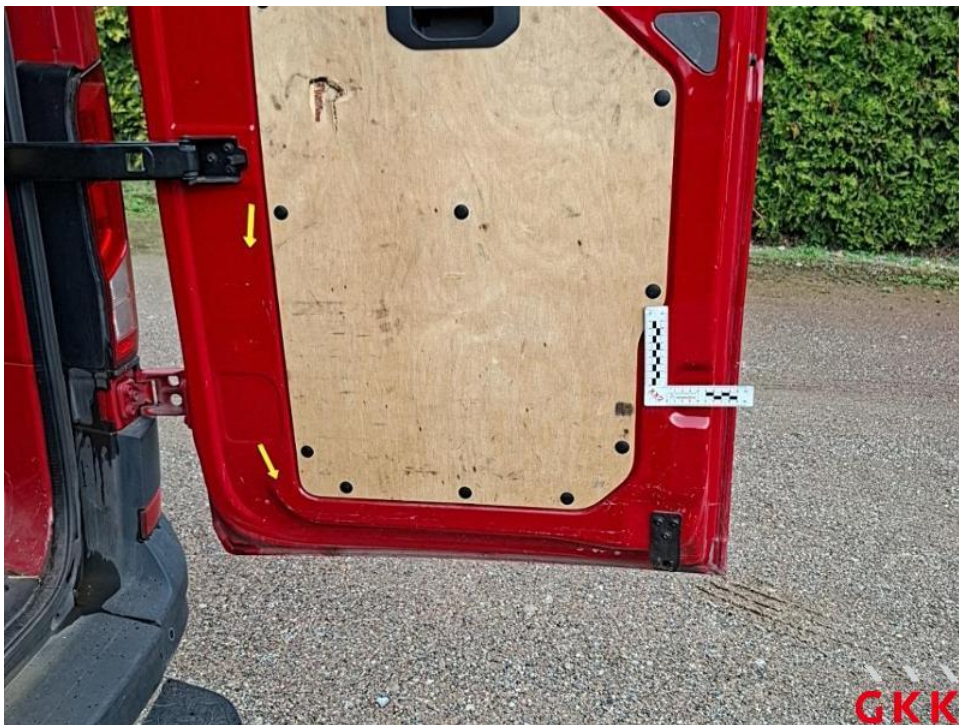
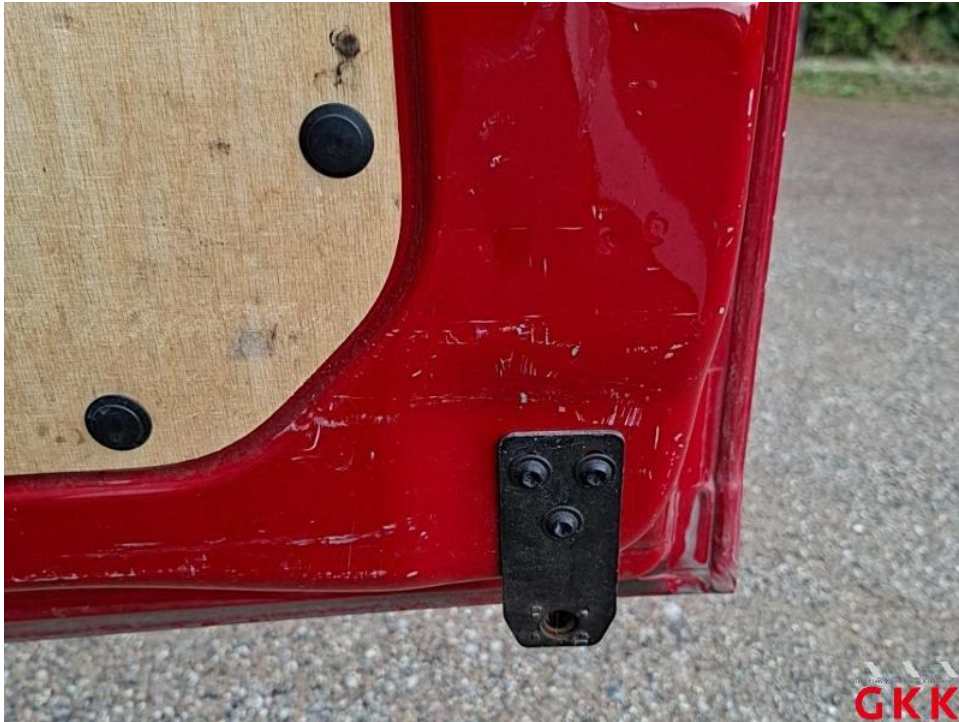
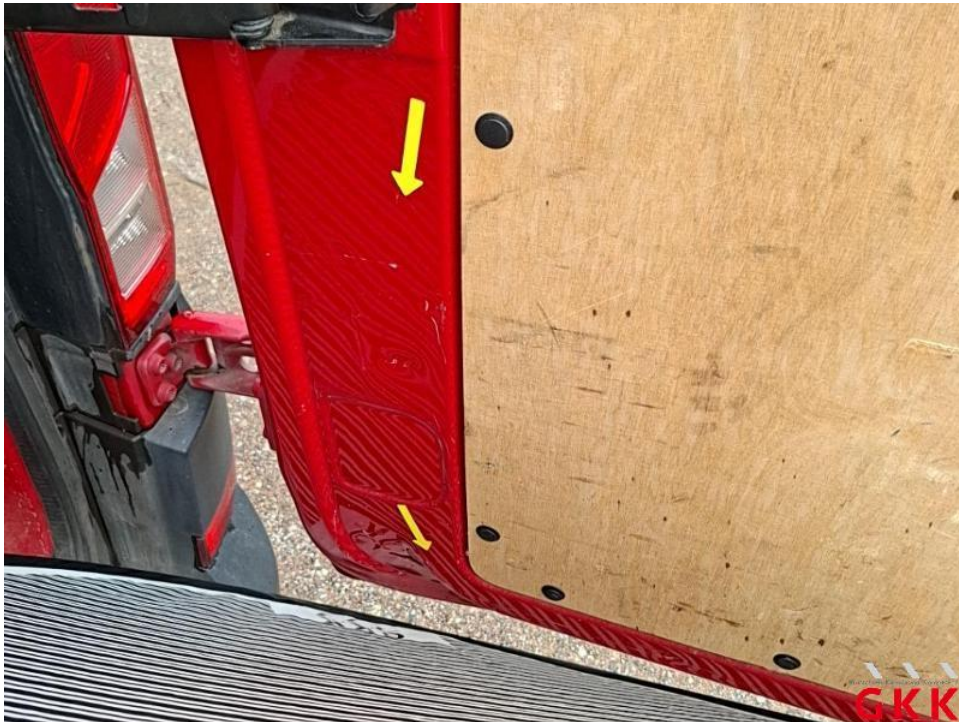
Hecktür rechts innen, beschädigt (Bild 26, Bild 27, Bild 28)

Bild 26. Hecktür rechts, innen, beschädigt, instand setzen - lackieren

Bild 27. Hecktür rechts, innen, beschädigt, instand setzen - lackieren

Bild 28. Hecktür rechts, innen, beschädigt, instand setzen - lackieren

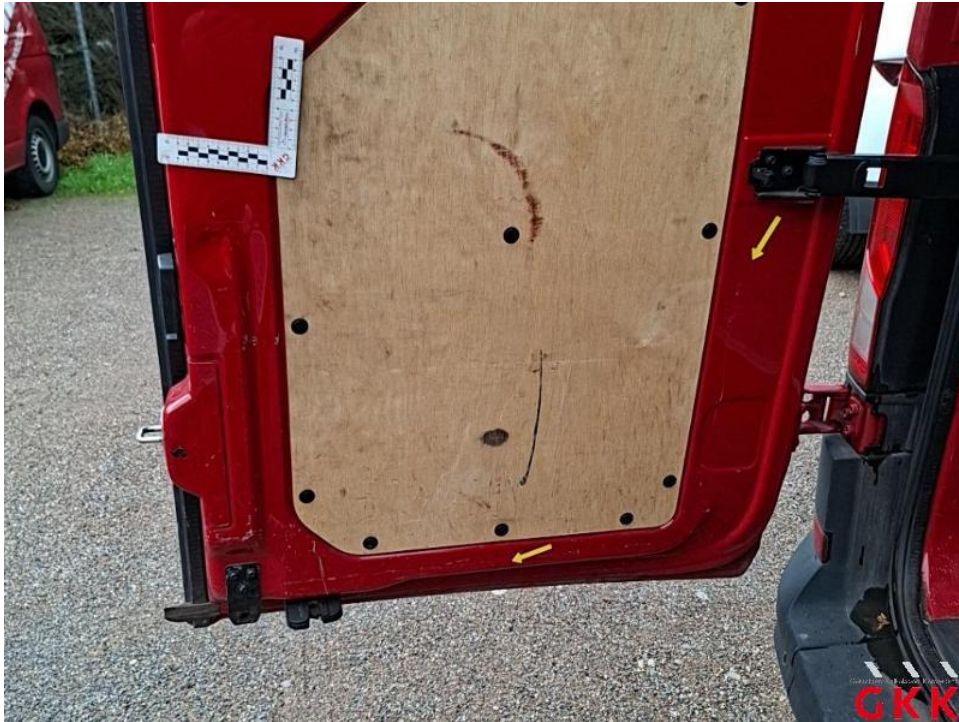
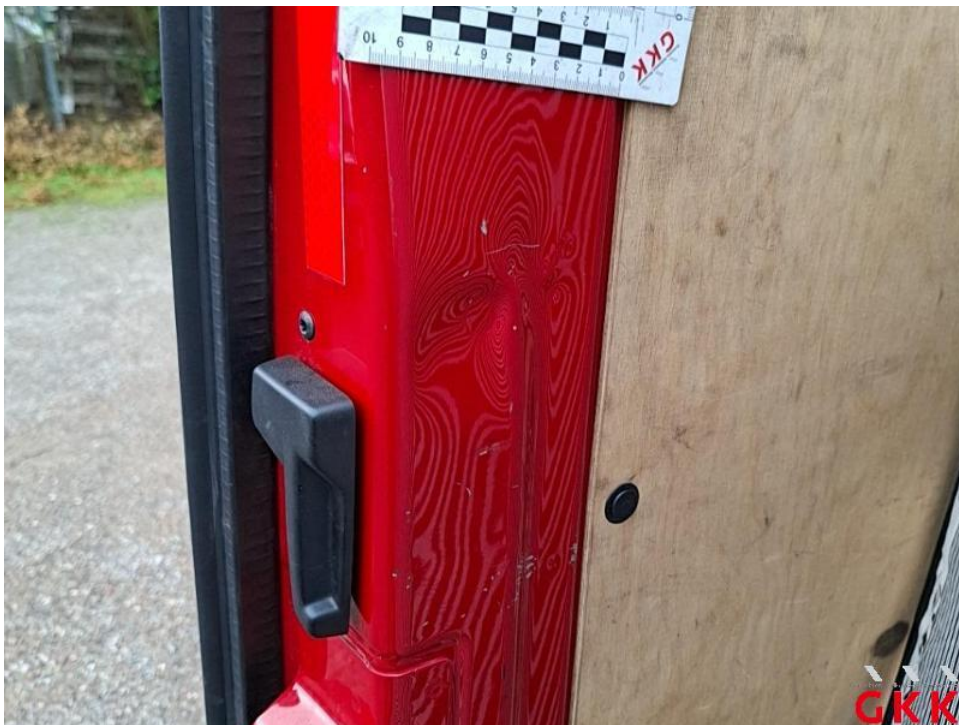
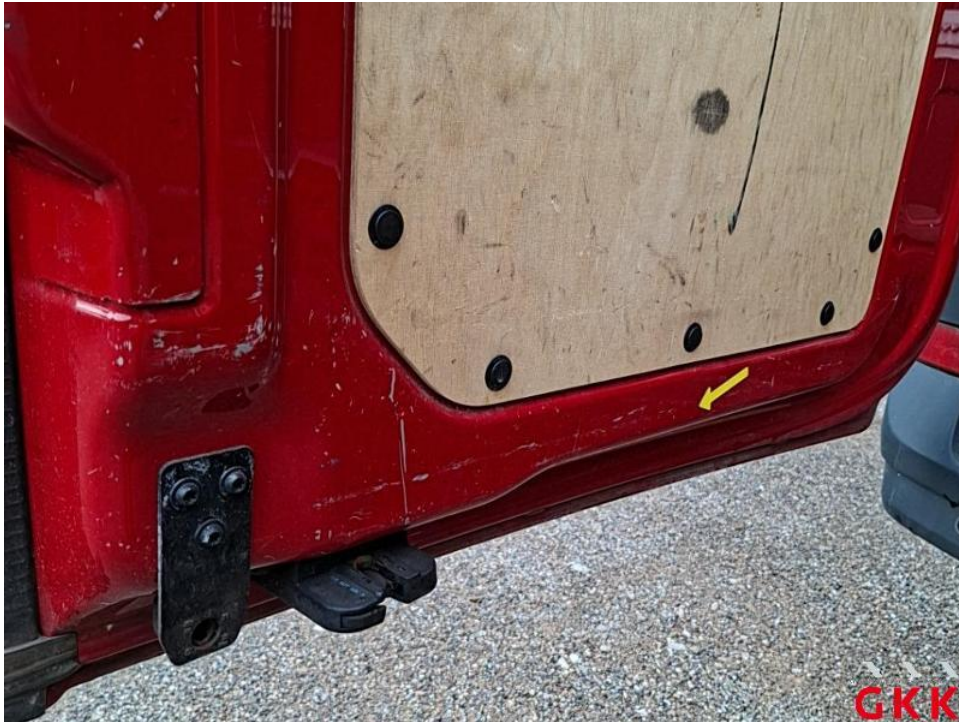
Hecktür links innen, beschädigt (Bild 29, Bild 30, Bild 31)

Bild 29. Hecktür links, innen, beschädigt, instand setzen - lackieren

Bild 30. Hecktür links, innen, beschädigt, instand setzen - lackieren

Bild 31. Hecktür links, innen, beschädigt, instand setzen - lackieren

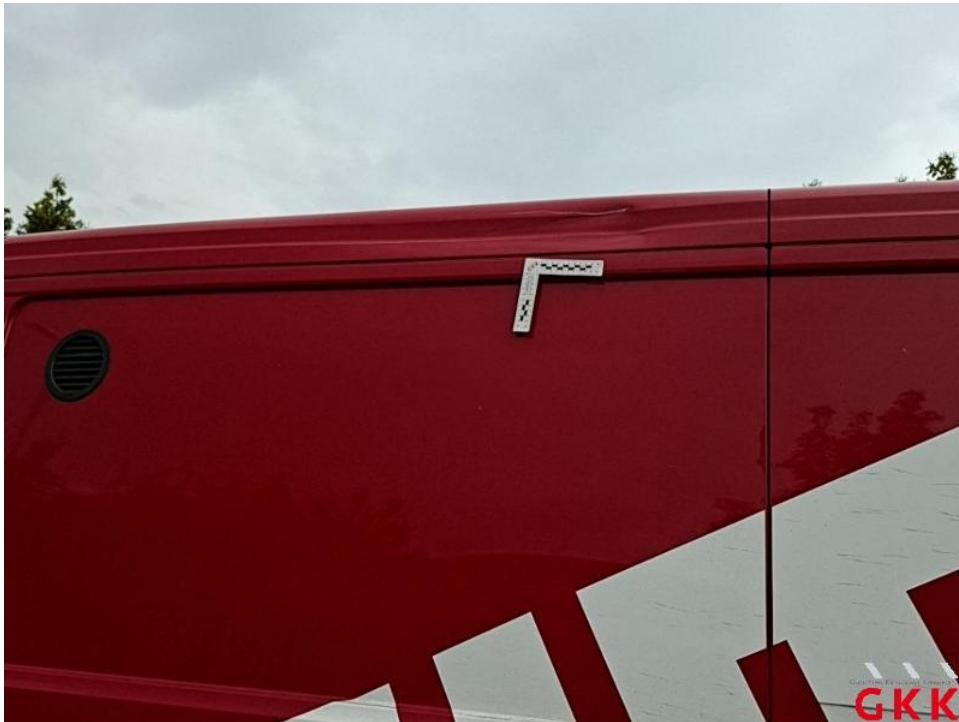
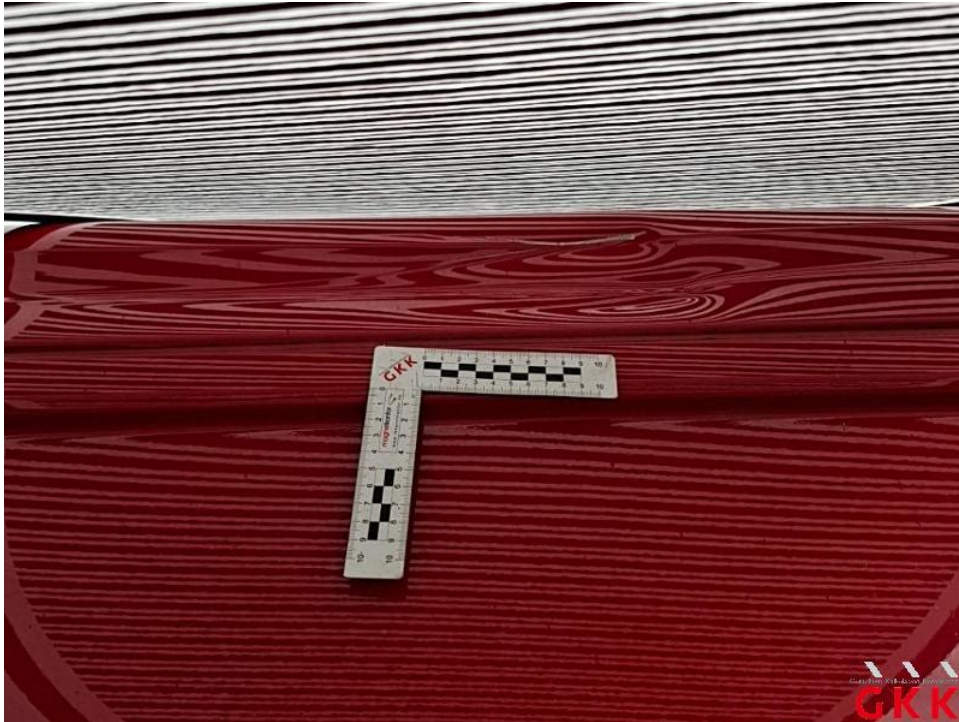
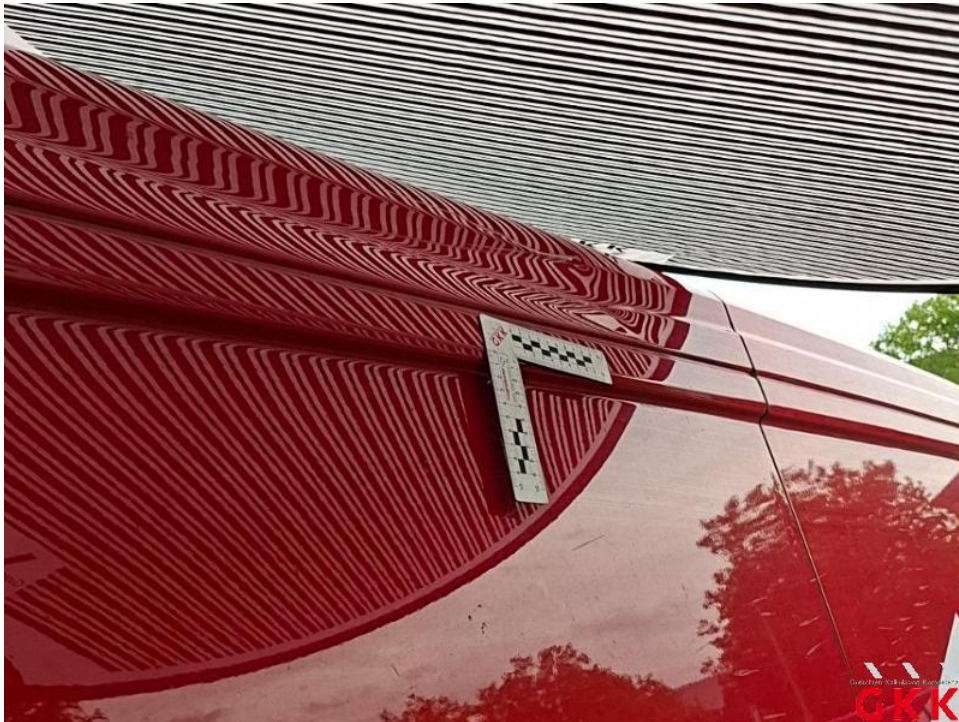
Dach Mitte, beschädigt (Bild 32, Bild 33, Bild 34)

Bild 32. Dach, Mitte, beschädigt, instand setzen - lackieren

Bild 33. Dach, Mitte, beschädigt, instand setzen - lackieren

Bild 34. Dach, Mitte, beschädigt, instand setzen - lackieren

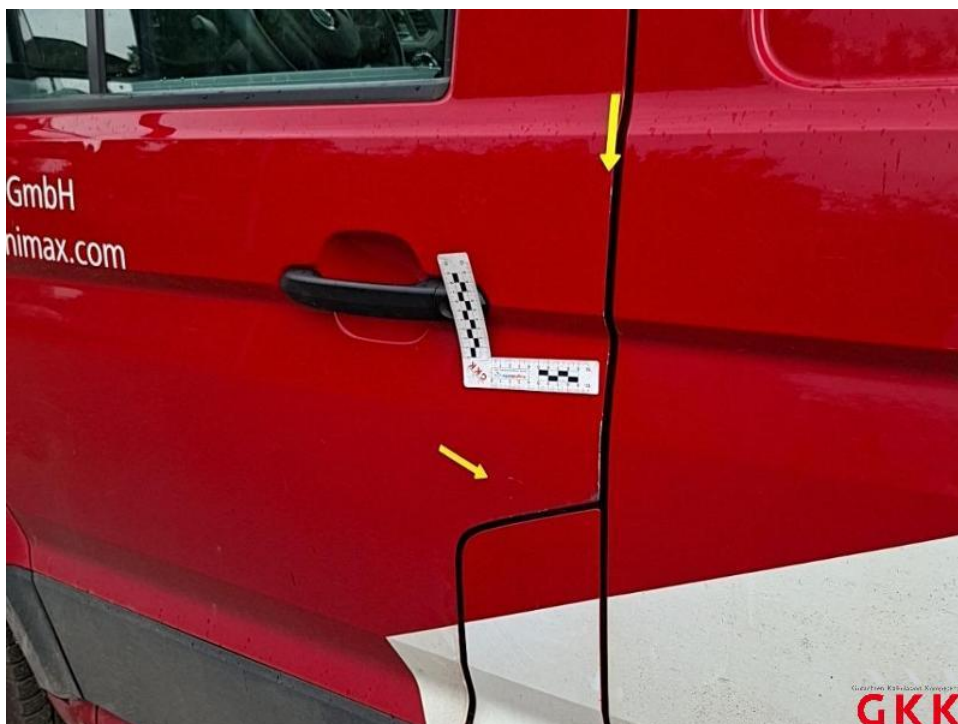
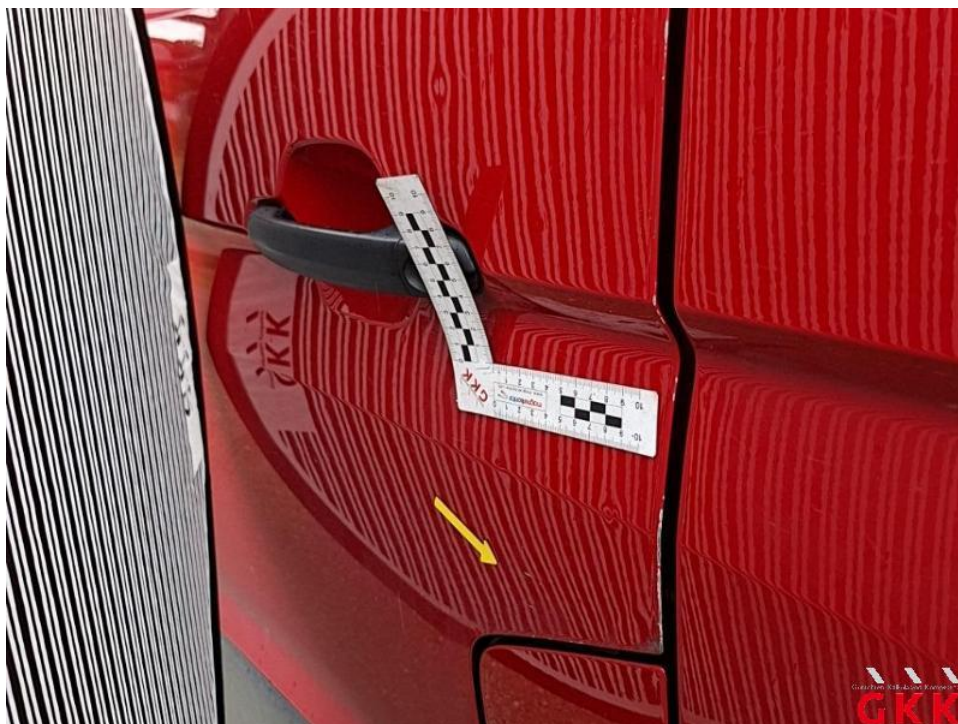
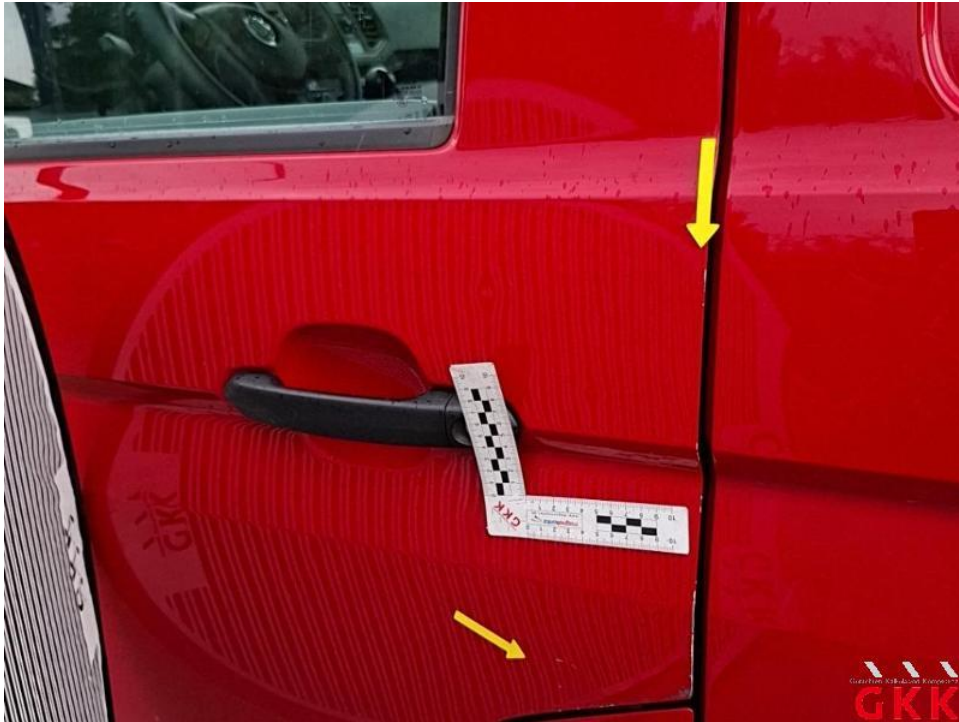
Tür vorne links, beschädigt (Bild 35, Bild 36, Bild 37)

Bild 35. Tür vorne links, beschädigt, instand setzen - lackieren

Bild 36. Tür vorne links, beschädigt, instand setzen - lackieren

Bild 37. Tür vorne links, beschädigt, instand setzen - lackieren

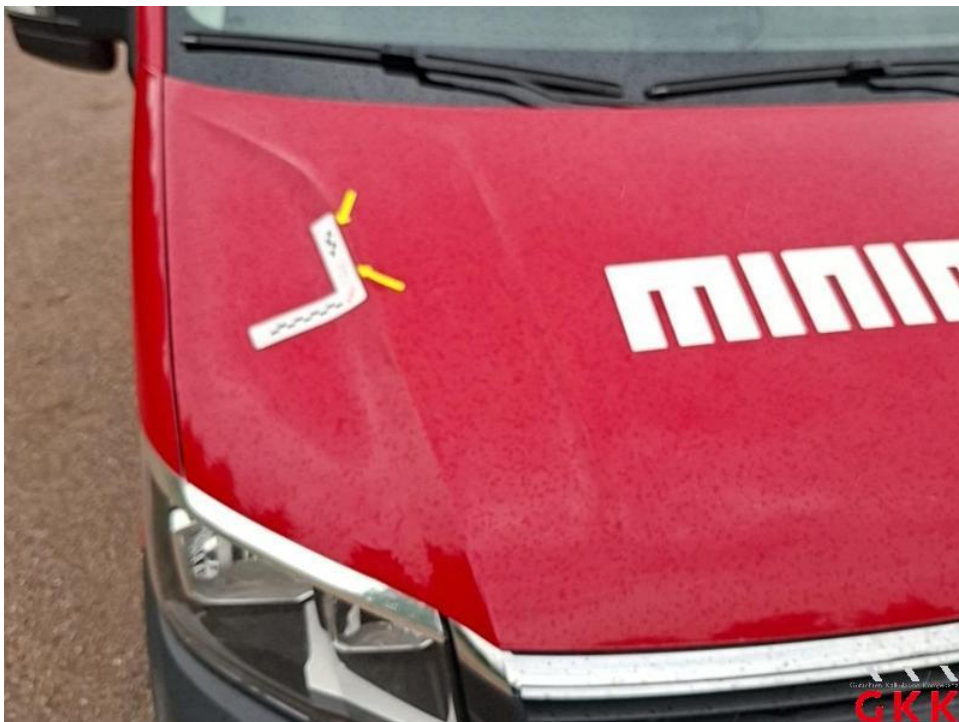
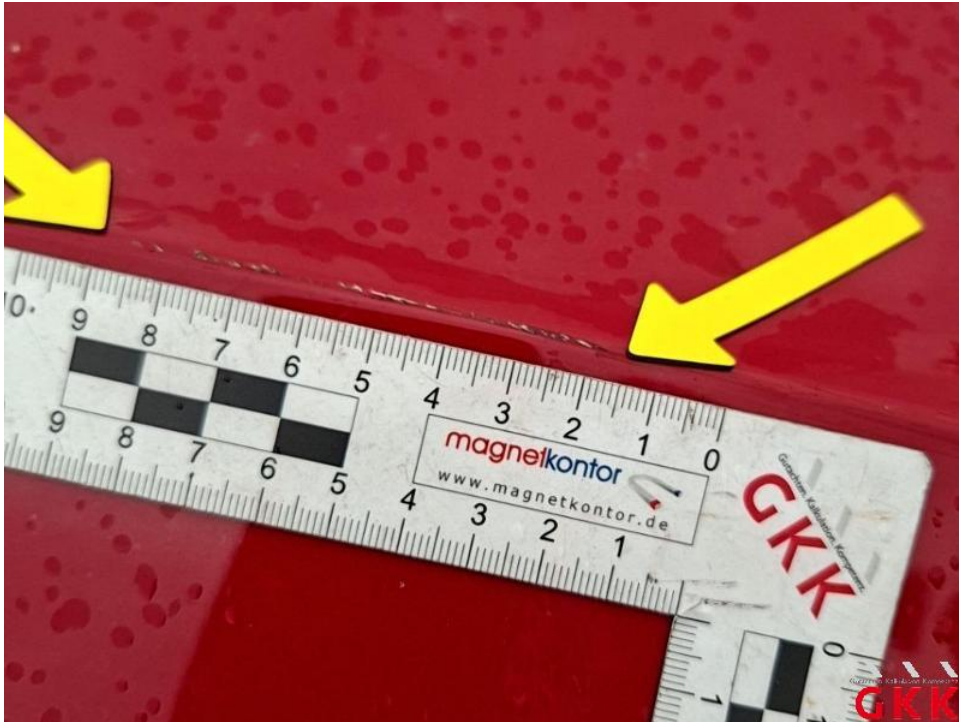
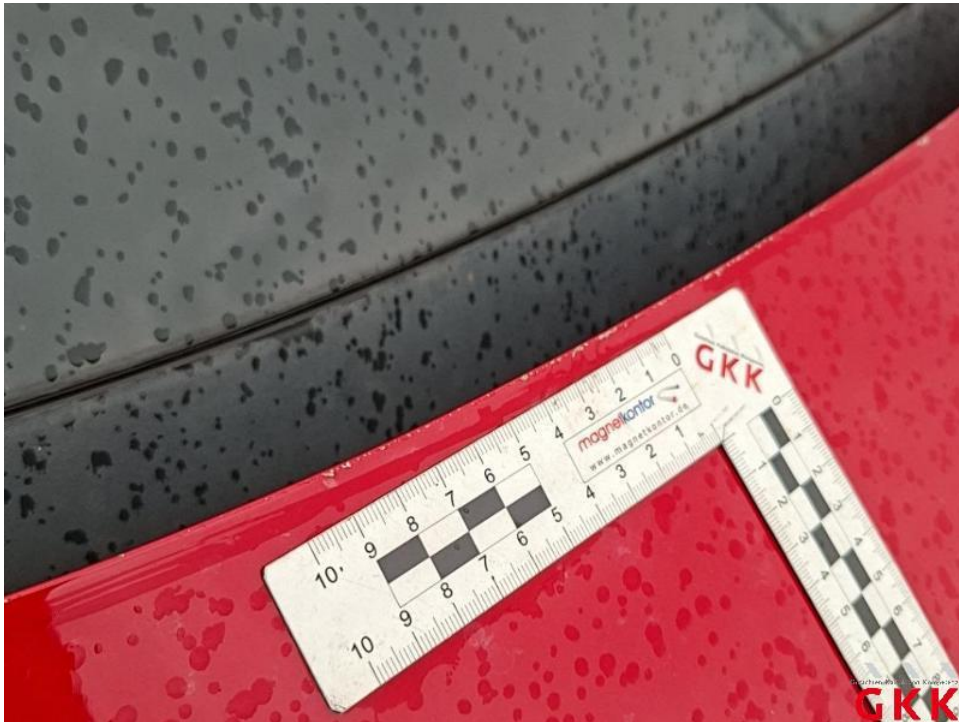
Motorhaube, verkratzt (Bild 38, Bild 39, Bild 40)

Bild 38. Motorhaube, verkratzt, lackieren

Bild 39. Motorhaube, verkratzt, lackieren

Bild 40. Motorhaube, verkratzt, lackieren

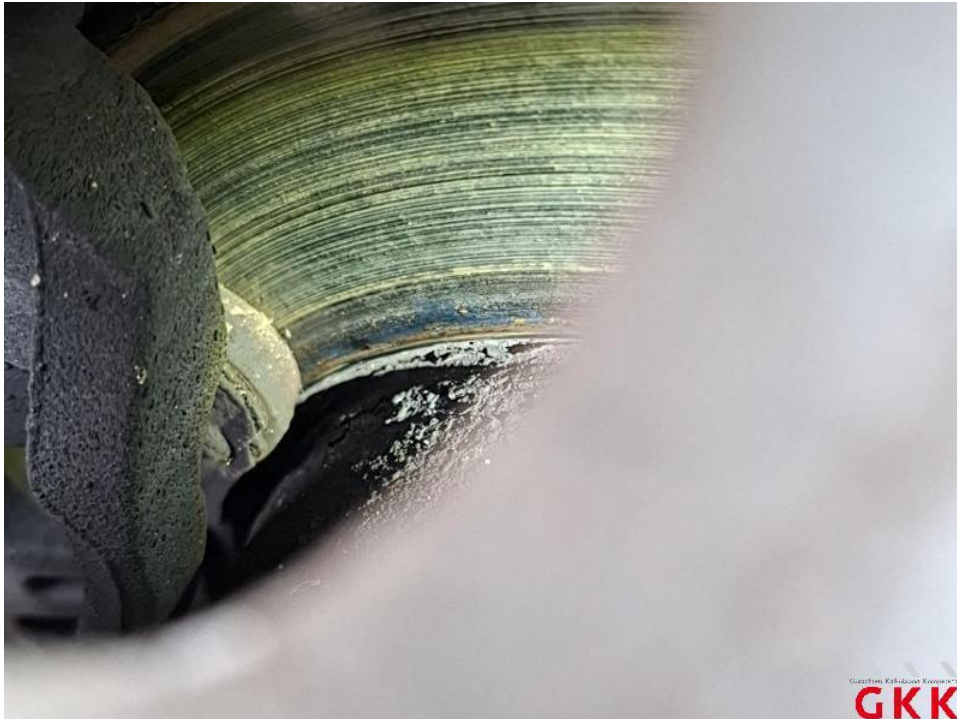
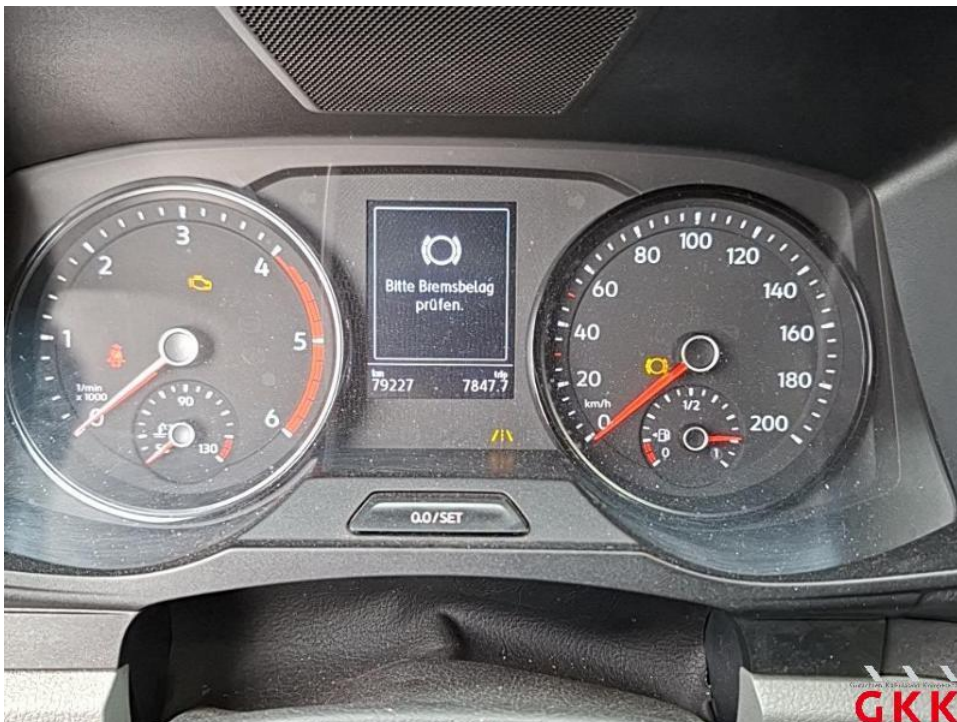
Bremsbeläge vorne, Untermaß (Bild 41, Bild 42)

Bild 41. Bremsbeläge, vorne, Untermaß, ersetzen

Bild 42. Bremsbeläge, vorne, Untermaß, ersetzen
