**Fahrzeug:** VOLKSWAGEN Crafter 50 2,0TDI 130kW mittel Kastenwagen 4-türig 1968 ccm 177 PS / 130 KW Diesel 6-Gang Manuell

## Zustandsbericht

| Besichtigungsdatum | 06.07.2026 |

| Kennzeichen | OD-MX 6589 | Fzg.-Ident.-Nummer | WV1ZZZSYZN9022511 |

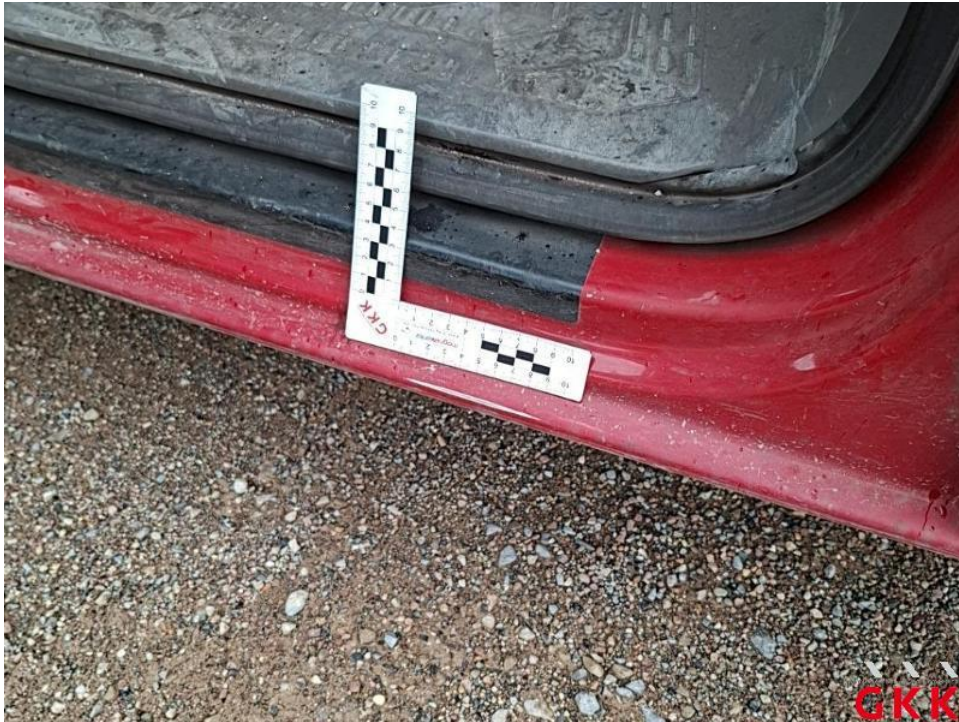
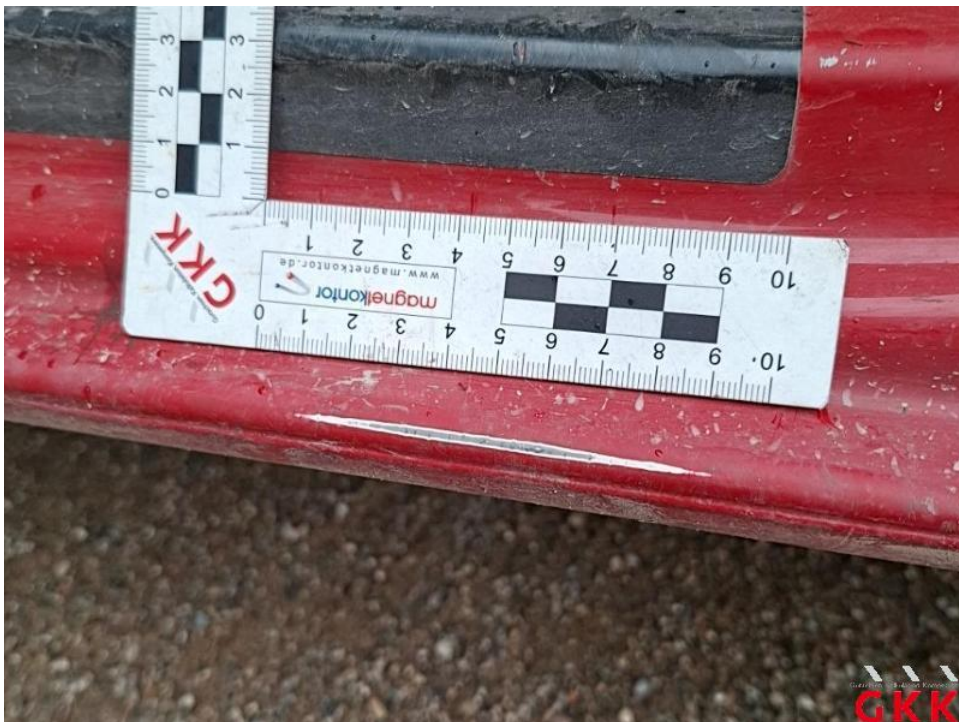
Tür vorne links Einstieg, verkratzt (Bild 43, Bild 44)

Bild 43. Tür vorne links, Einstieg, verkratzt, lackieren

Bild 44. Tür vorne links, Einstieg, verkratzt, lackieren

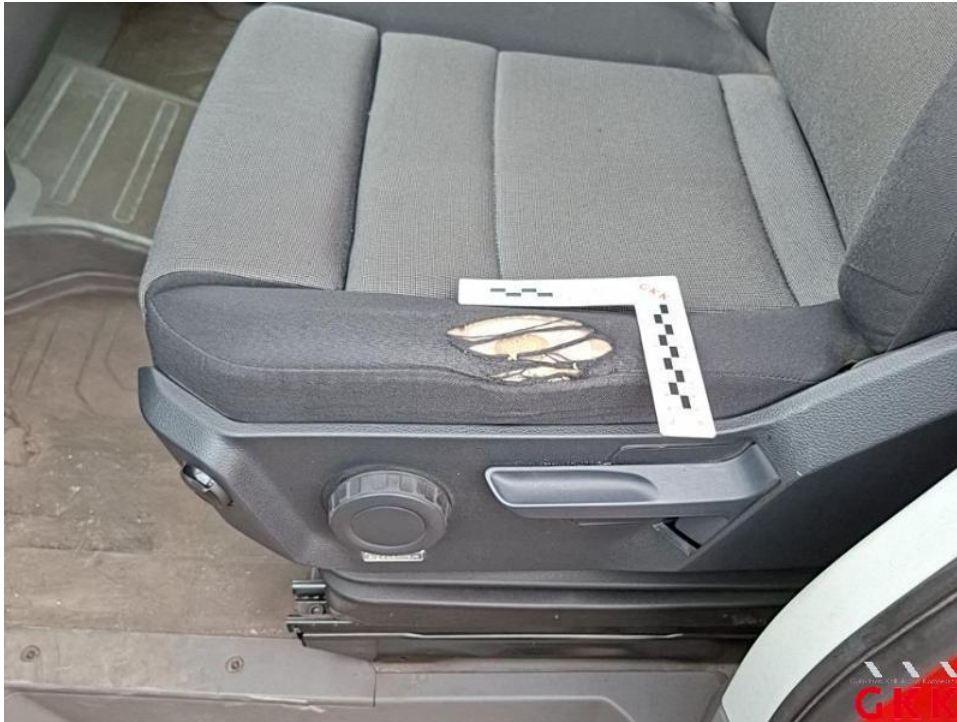
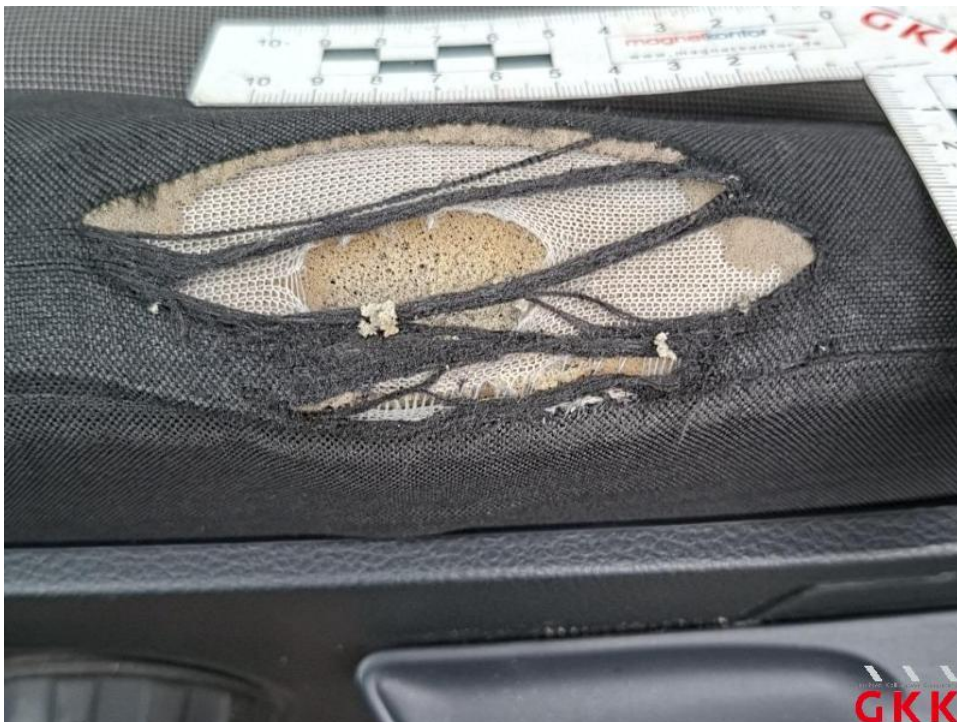
Sitz vorne links Bezug Sitzkissen -Stoff-, gerissen (Bild 45, Bild 46)

Bild 45. Sitz vorne links, Bezug Sitzkissen -Stoff-, gerissen, ersetzen

Bild 46. Sitz vorne links, Bezug Sitzkissen -Stoff-, gerissen, ersetzen

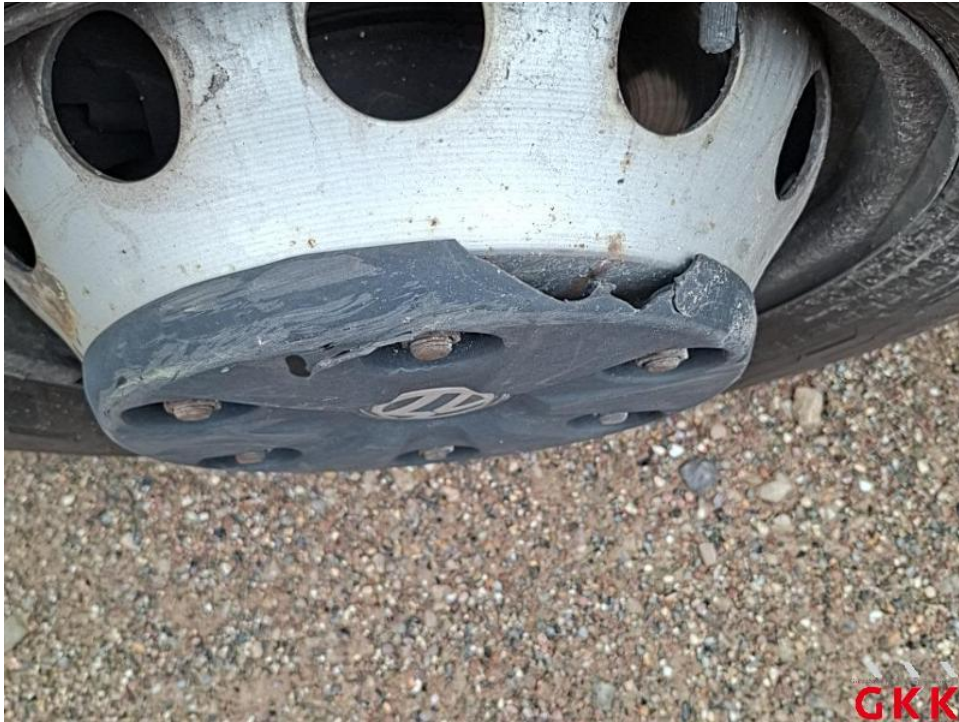
Radkappe(n) vorne links, gerissen (Bild 47)

Bild 47. Radkappe(n), vorne links, gerissen, ersetzen

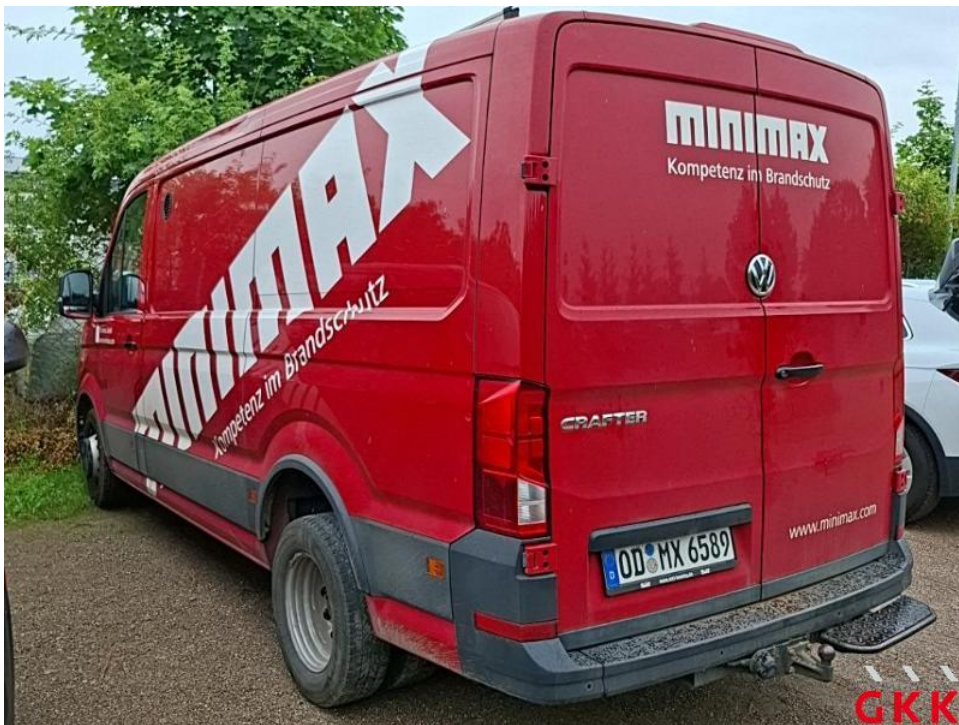
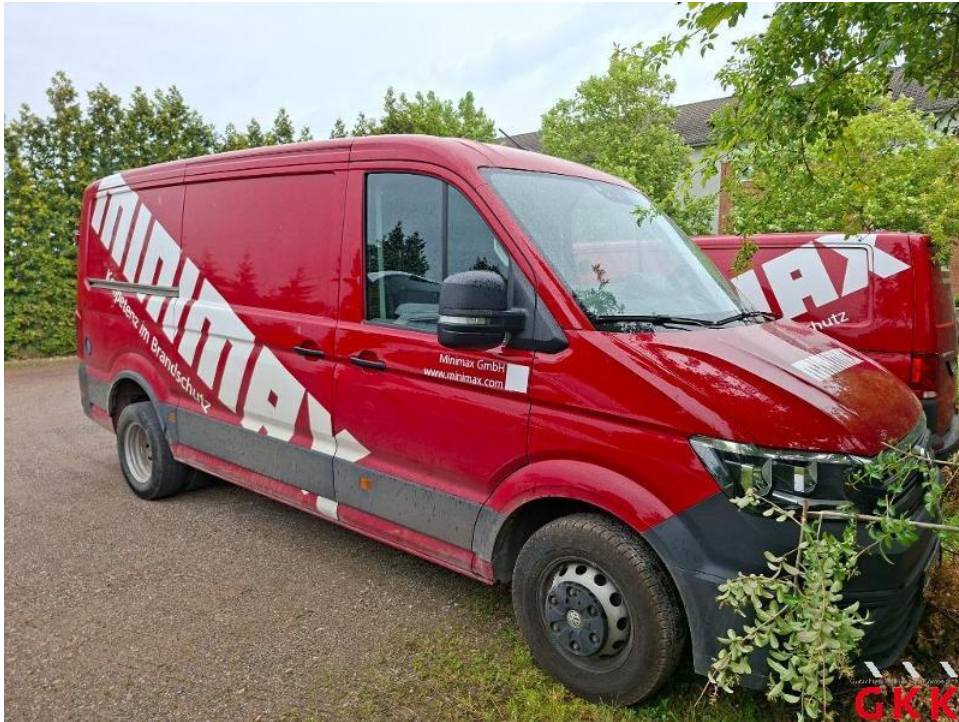
Beschriftungs- / Werbefolie, beklebt (Bild 48, Bild 49)

Bild 48. Beschriftungs- / Werbefolie, beklebt, entkleben

Bild 49. Beschriftungs- / Werbefolie, beklebt, entkleben

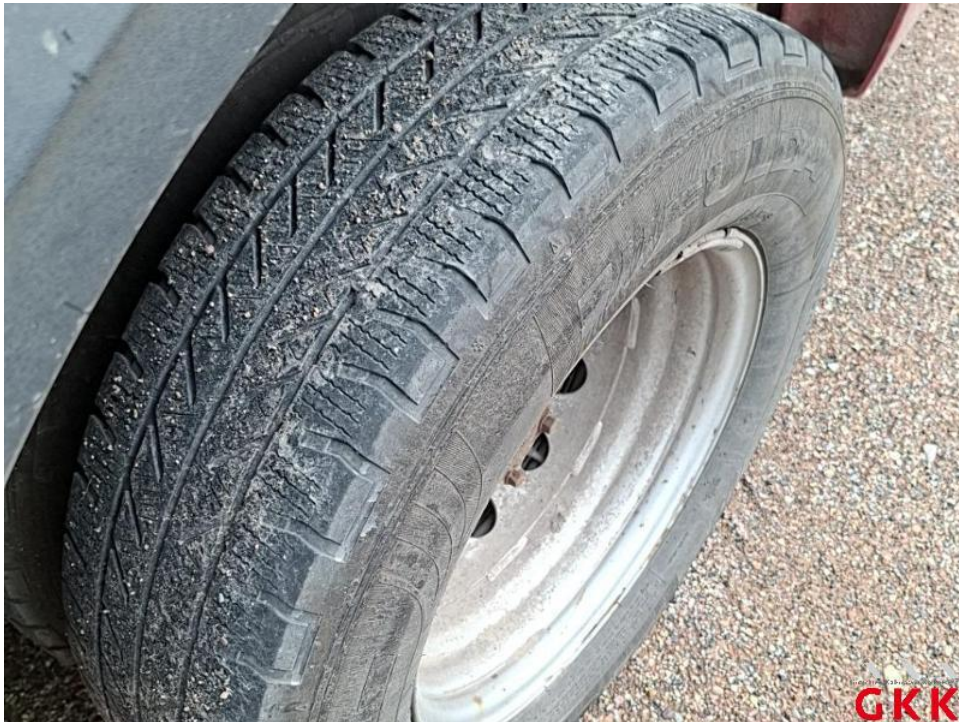
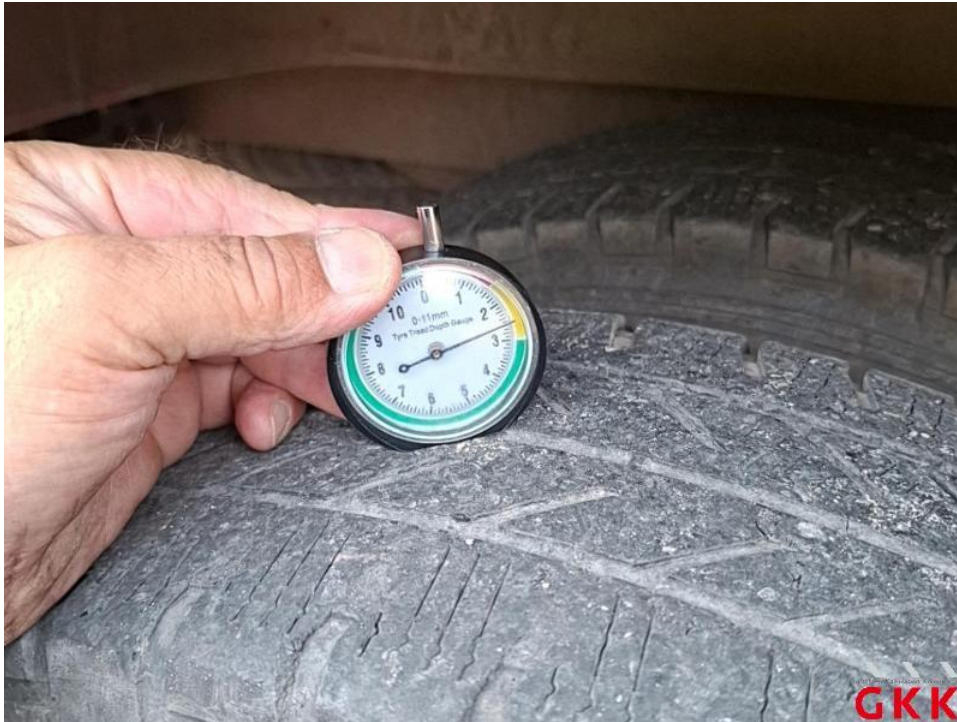
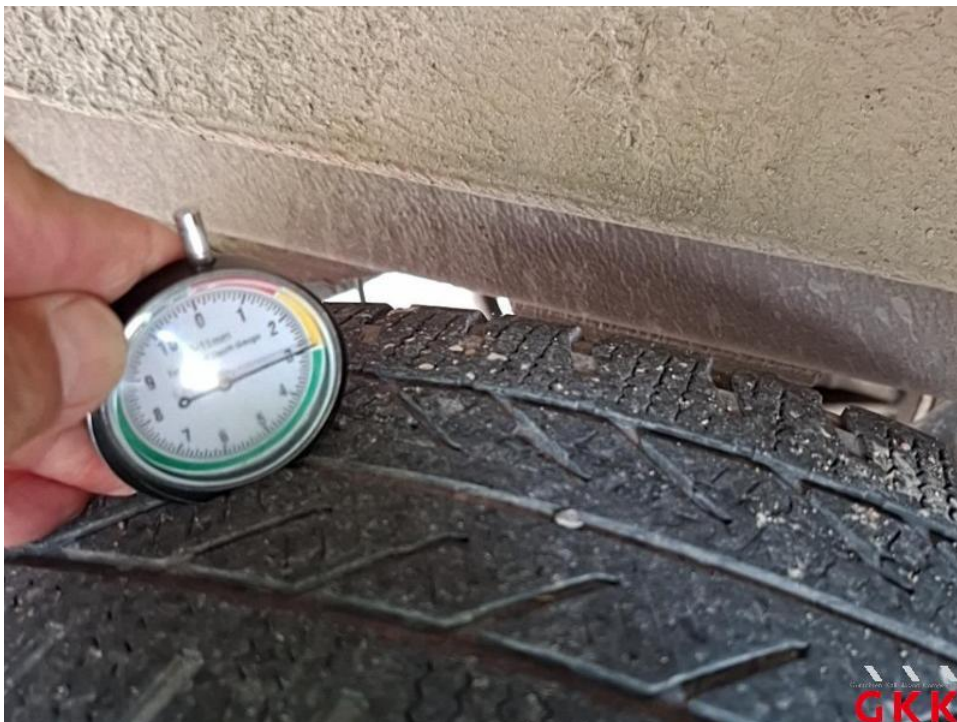
| Anmerkungen |
|---|
| Aktuell montierte Winterreifen (gemäß Ausstattung nicht gelistet) mit niedrigerem Tragfähigkeitsindex gemäß ZB1. |

Satz Sommerreifen fehlt - falsche Reifenart, teilweise Untermaß (Bild 50, Bild 51, Bild 52)

Bild 50. Satz Sommerreifen fehlt - falsche Reifenart, teilweise Untermaß, ersetzen

Bild 51. Satz Sommerreifen fehlt - falsche Reifenart, teilweise Untermaß, ersetzen

Bild 52. Satz Sommerreifen fehlt - falsche Reifenart, teilweise Untermaß, ersetzen
