# Gutachten

<b>Betreff</b>	[REDACTED]
<b>Auftrag durch</b>	[REDACTED] [REDACTED] [REDACTED]
<b>Besichtigungsdatum / Ort</b>	03.03.2026
<b>Fahrzeugart</b>	Geländewagen
<b>Hersteller</b>	Mercedes-Benz
<b>Modell / Verkaufsbezeichnung</b>	Mercedes-AMG G 63
<b>Schlüssel-Nummern HSN / TSN</b>	1313 EYD 00005
<b>Fahrzeug-Identnummer</b>	WDB4632721X285803
<b>Anzahl Besitzer</b>	2
<b>Erstzulassung / Letzte Zulassung</b>	26.10.2017 / 05.11.2021
<b>Nächste HU</b>	03/2026
<b>Fahrzeug Dokumente</b>	Zum Zeitpunkt der Besichtigung lagen die Zulassungsbescheinigung Teil 1 (Schein) sowie die Zulassungsbescheinigung Teil 2 (Brief) vor. (Kopie)
<b>Nummer ZB2</b>	GF184654
<b>Laufleistung</b>	106.532 km / abgelesen
<b>Farbe / Farbcode</b>	046 designo platinschwarz metallic
<b>Antriebsart</b>	Allradantrieb
<b>Kraftstoffart</b>	Benzin
<b>Hubraum / Leistung</b>	5.461 ccm/ 420 kW
<b>Zylinder / Schadstoffklasse</b>	8 / EURO6;W;PI/CI; M, N1 I
<b>zul. Gesamtgewicht (kg)</b>	3.200

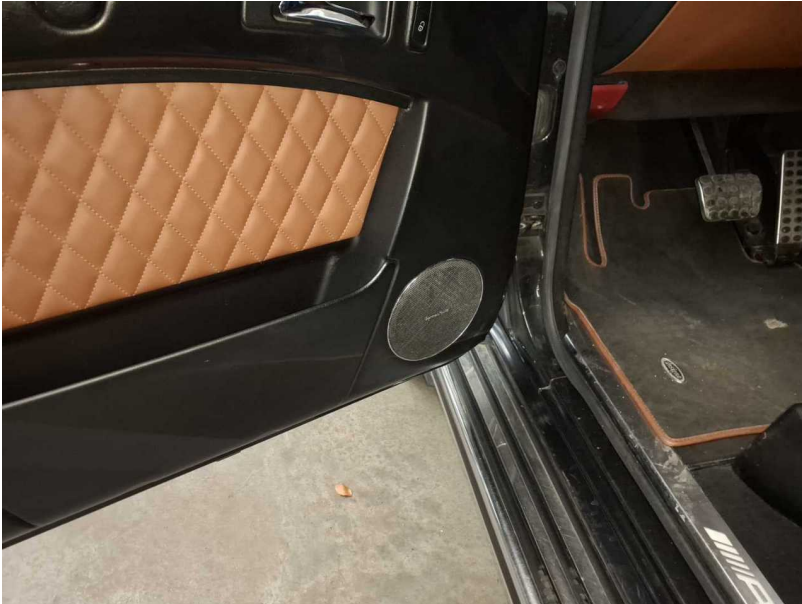
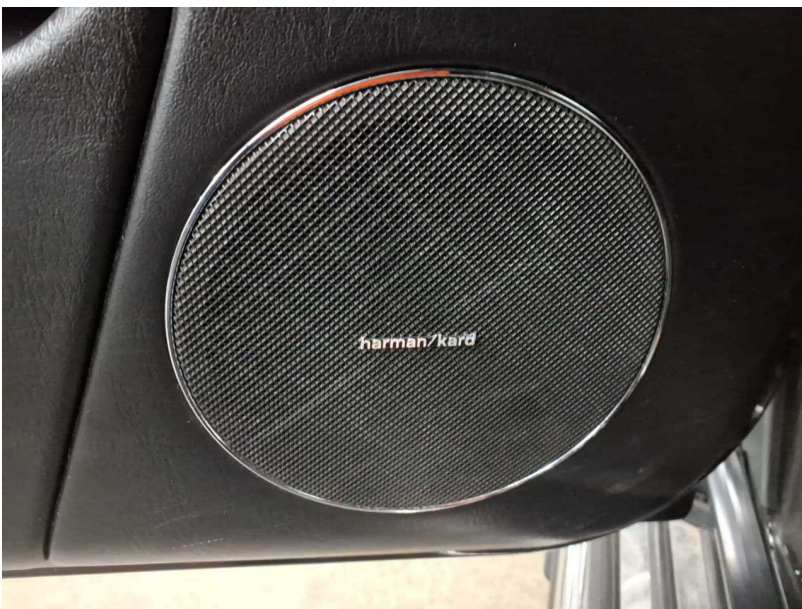
<b>Nr.</b>	<b>Bauteilgruppe</b>	<b>Beschreibung</b>	<b>Rep.Kosten</b>	<b>Minderwert</b>
1	Tür vorn links	Lautsprecherabdeckung - beschädigt - erneuern	80,00 €	16,00 €

**Beschädigung #1:** Tür vorn links: Lautsprecherabdeckung - beschädigt - erneuern

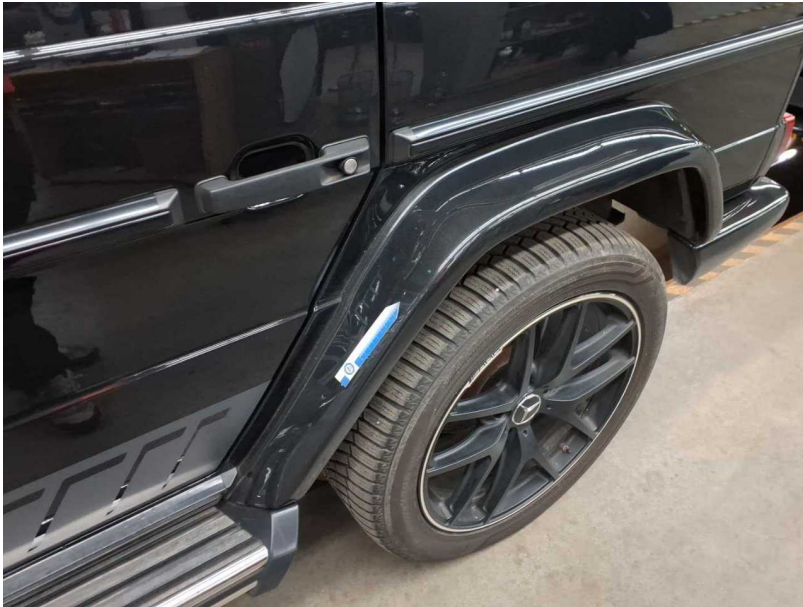
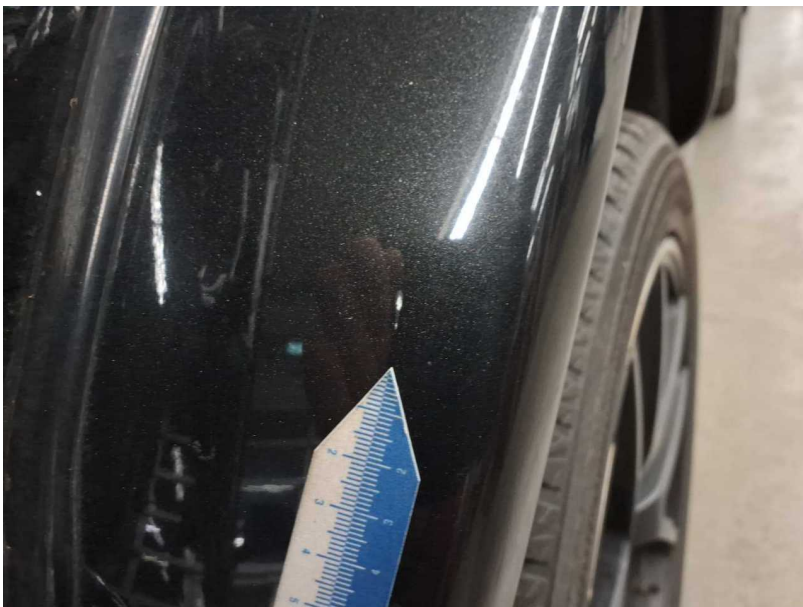
Nr.	Ort	Wertminderung
1	Seitenwand links

Nr.	Ort	Messung
1	Seitenwand links	687 µm

**Beschädigung #2:** Seitenwand links: Radhausverbreiterung - Kratzer - Smart Repair

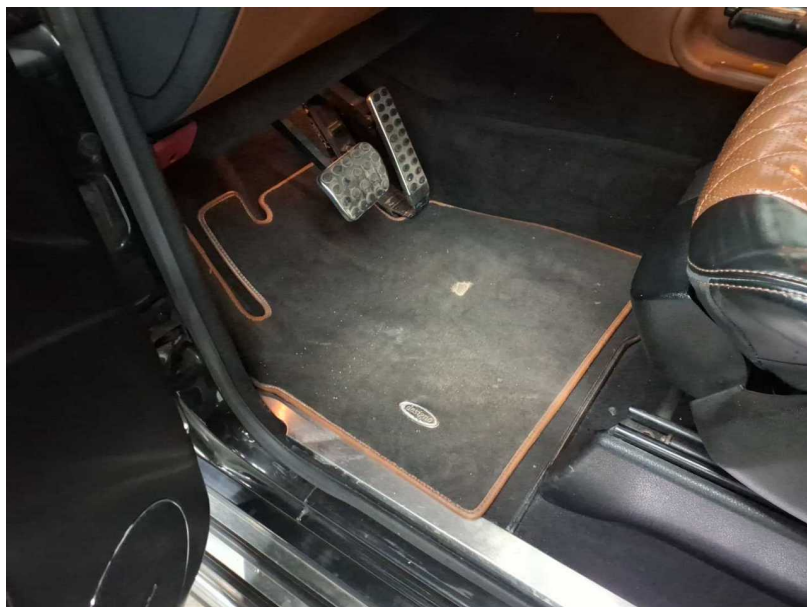
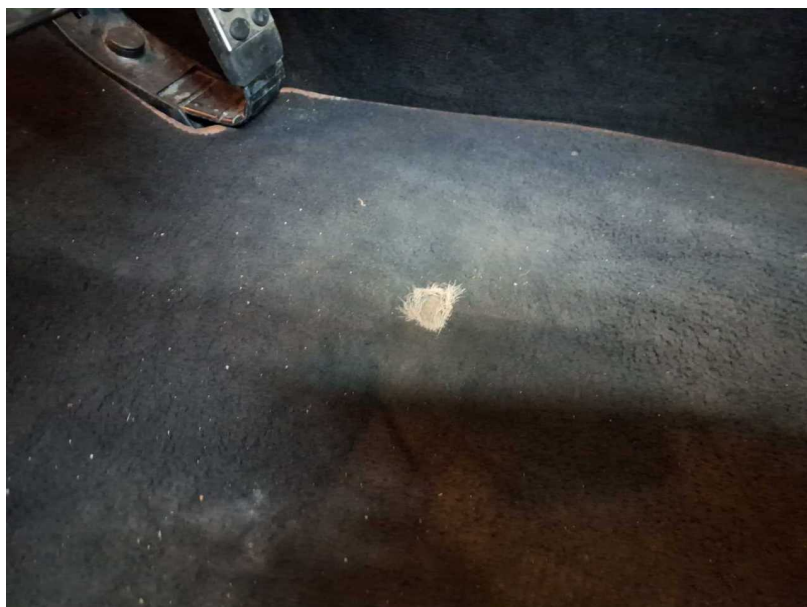
**Beschädigung #3:** Verkleidungen/Abdeckungen: Fußmatten - beschädigt - erneuern

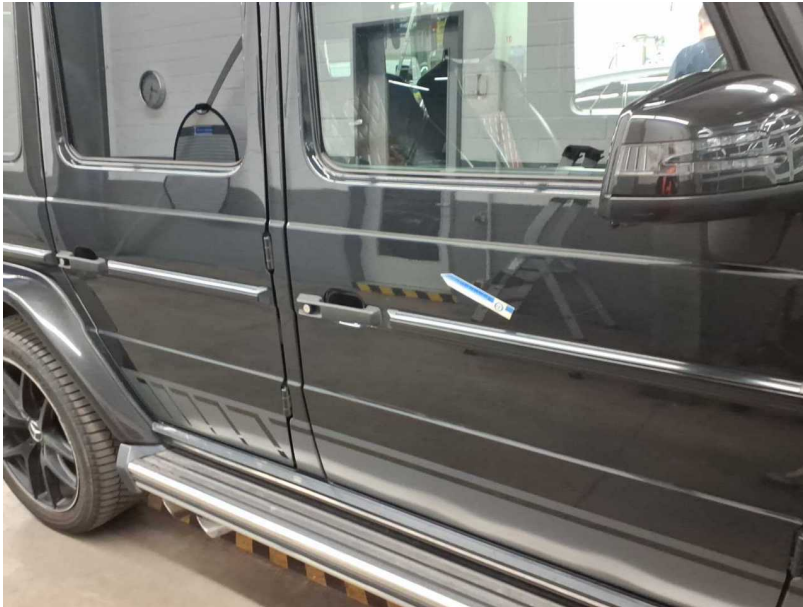
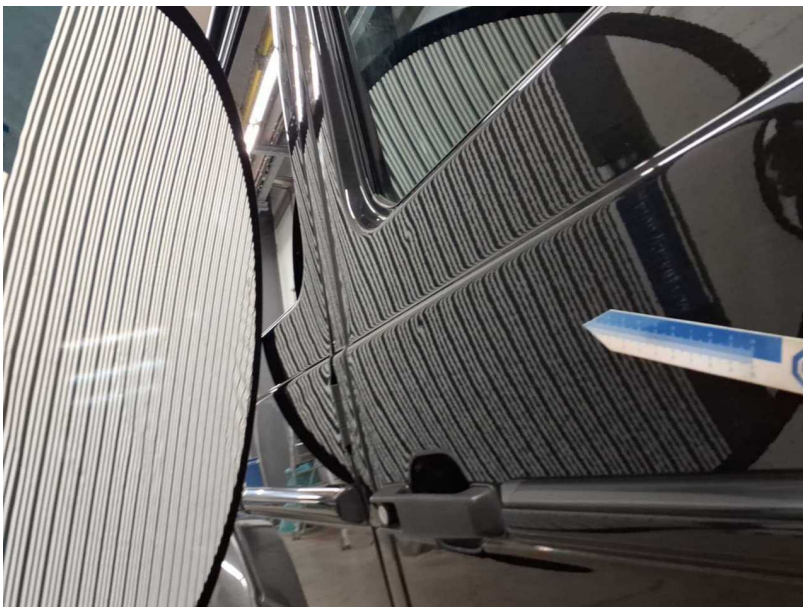
**Beschädigung #4:** Tür vorn rechts: Tür - Delle(n) - Smart Repair

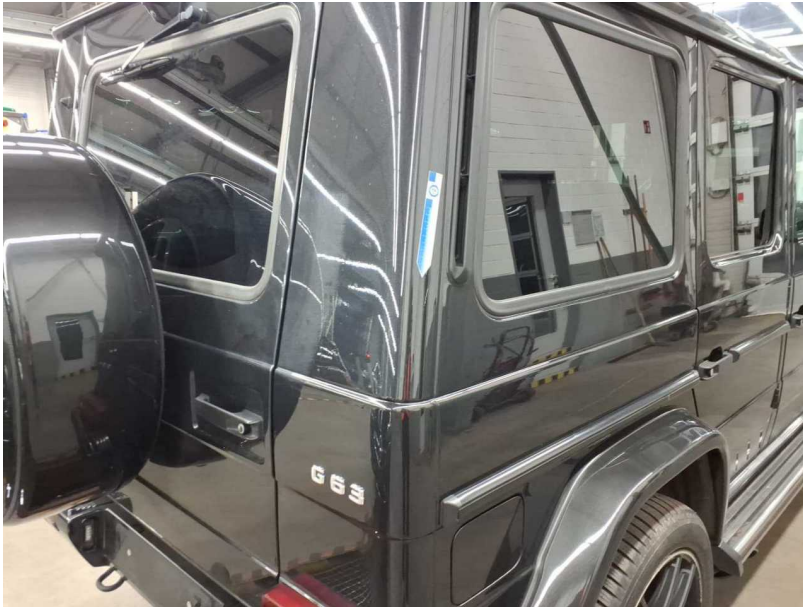
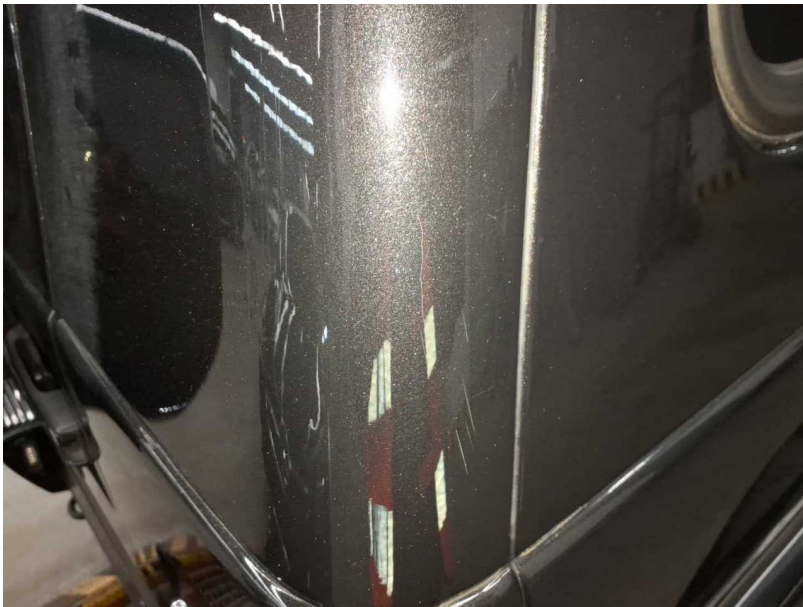
**Beschädigung #5:** Karosserie: Eckbeplankung rechts - Kratzer - Smart Repair

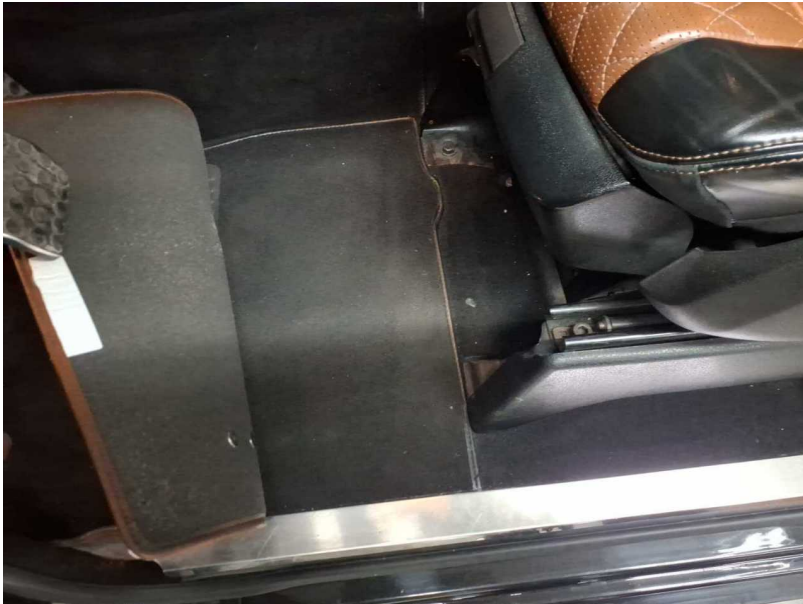
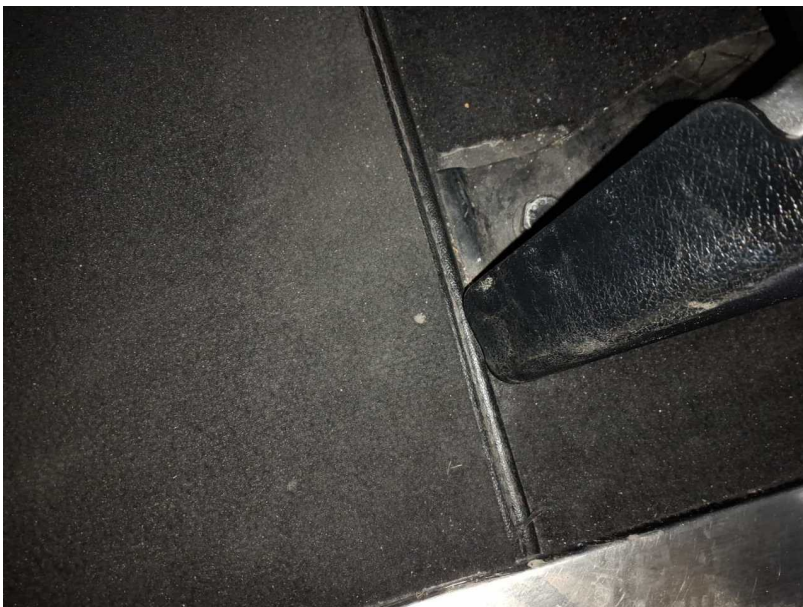
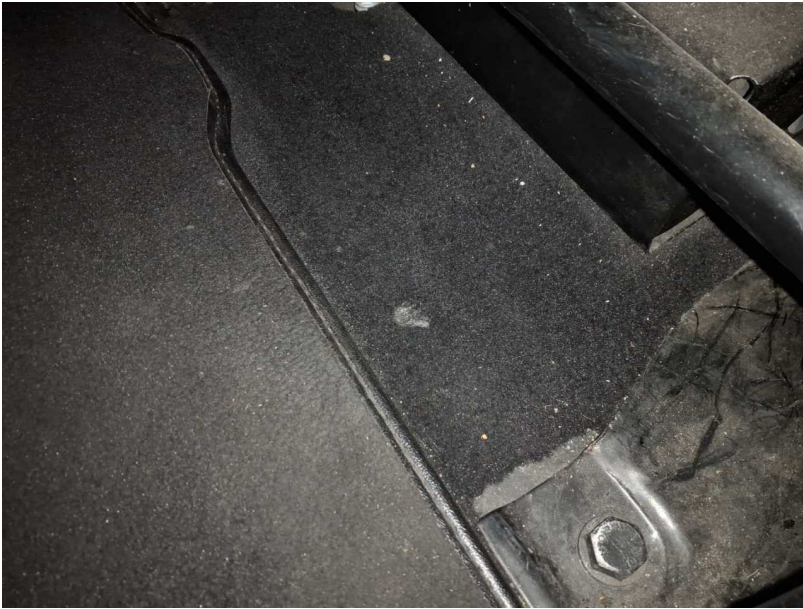
**Beschädigung #6:** Verkleidungen/Abdeckungen: Teppichboden vorn links - Brandloch - Smart Repair

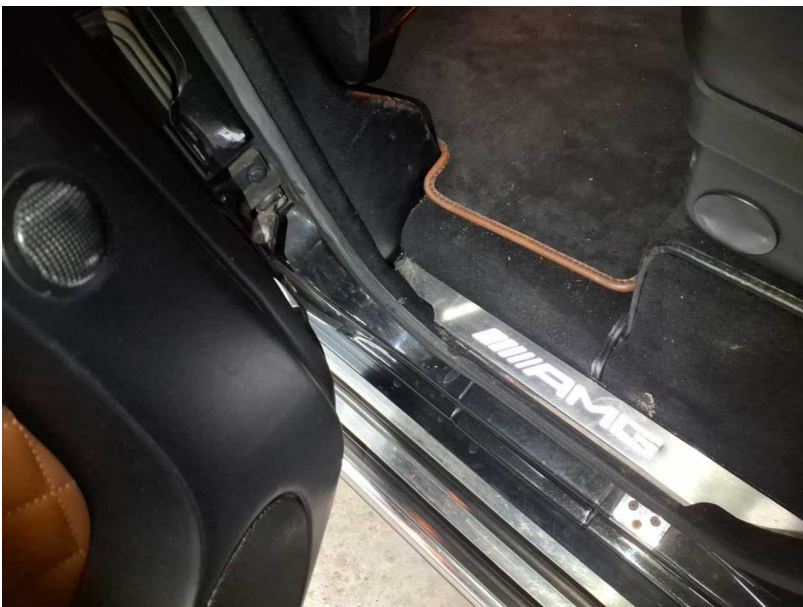
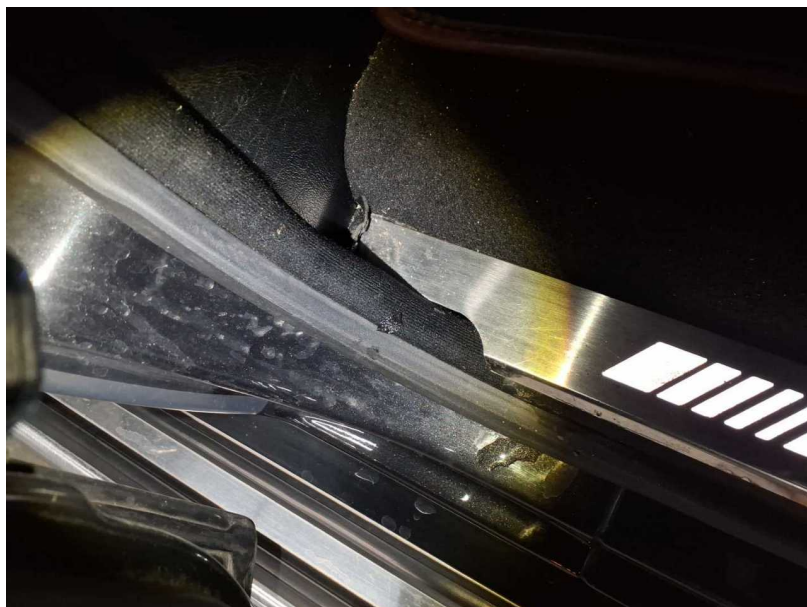
**Beschädigung #9:** Tür hinten links: Türdichtung - Brandloch - erneuern

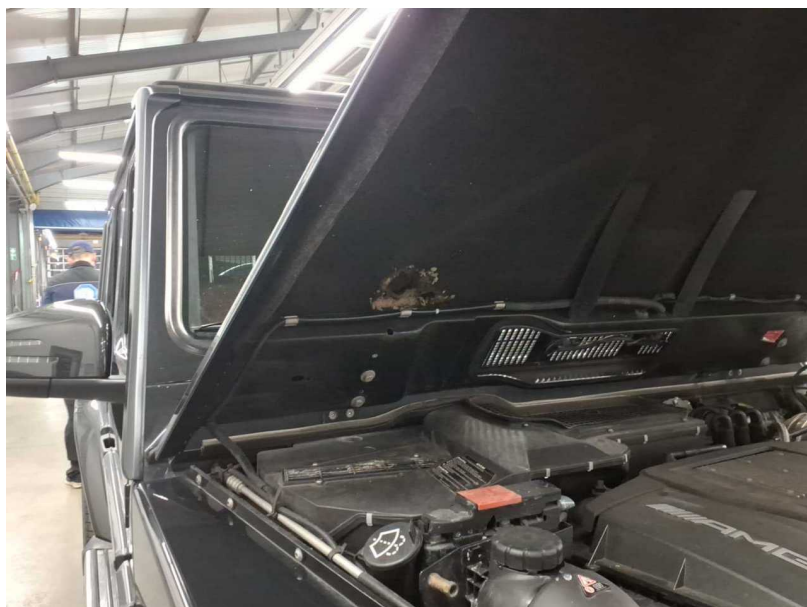
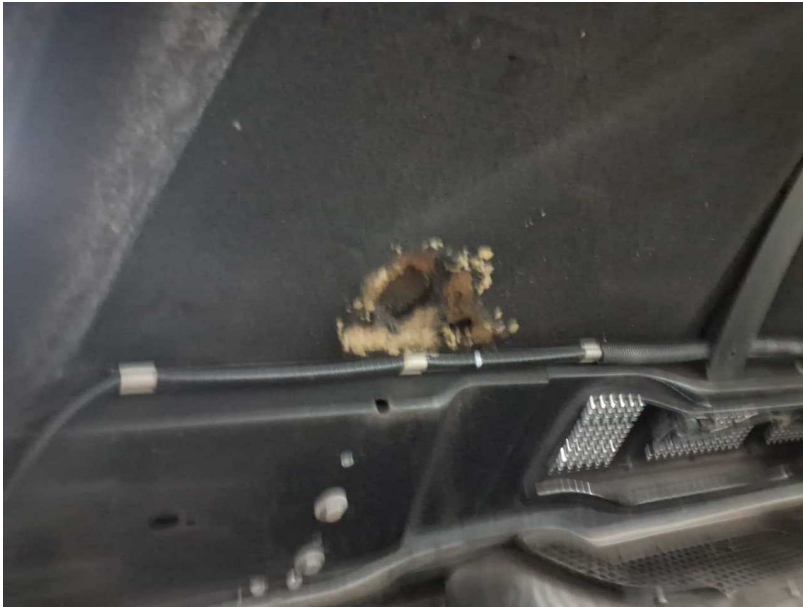
**Beschädigung #10:** Motorhaube: Dämmmatte - Marderschaden - erneuern

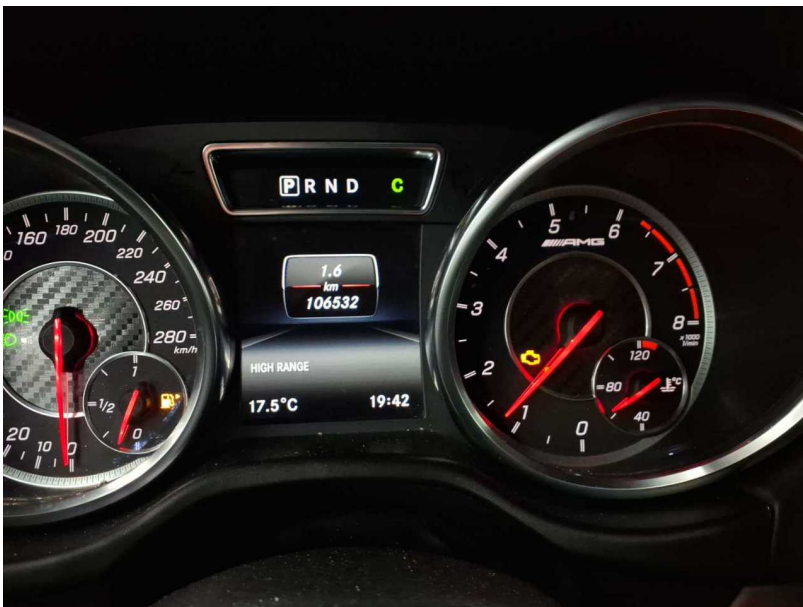
**Beschädigung #11:** elektronische Systeme: elektronische Systeme (KV-MKL: Lambdasonde) - leuchtet - erneuern

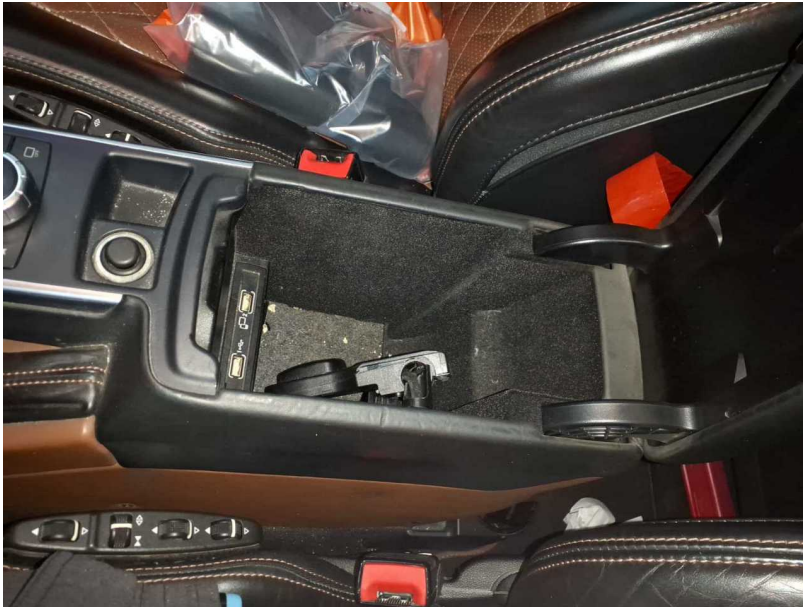
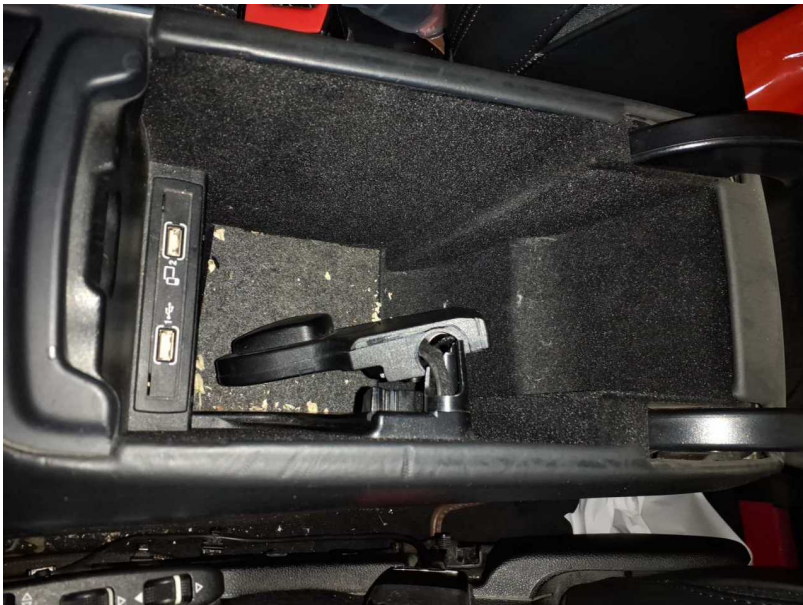
**Beschädigung #12:** Multimediasystem: Handyhalterung - beschädigt - erneuern

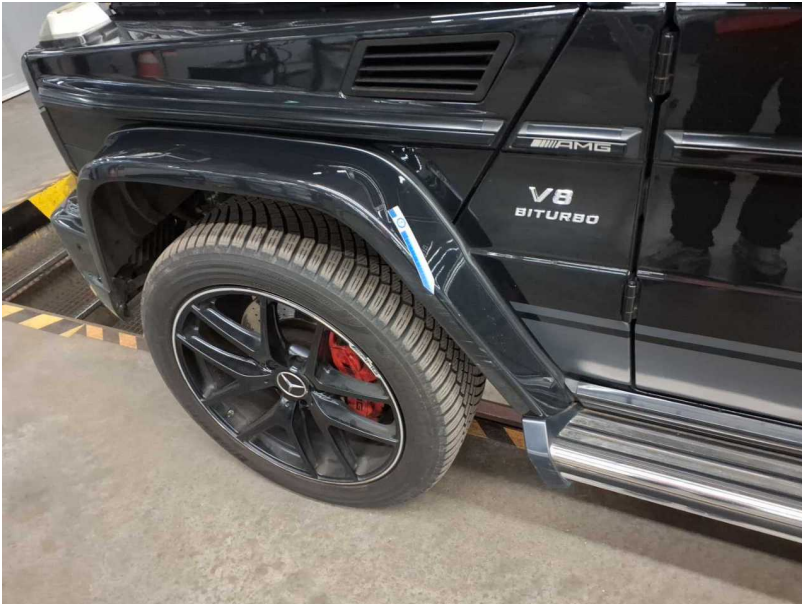
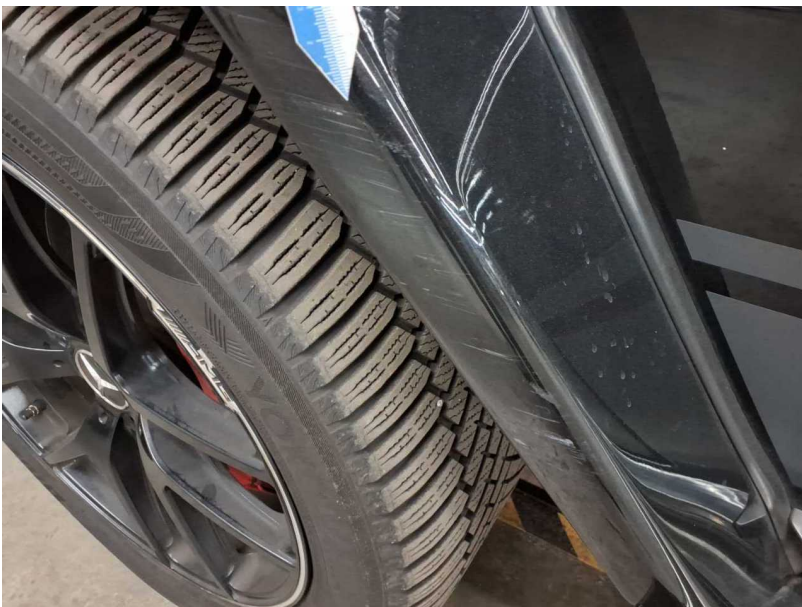
**Beschädigung #13:** Kotflügel links: Radhausverbreiterung - verkratzt / verschürft - lackieren

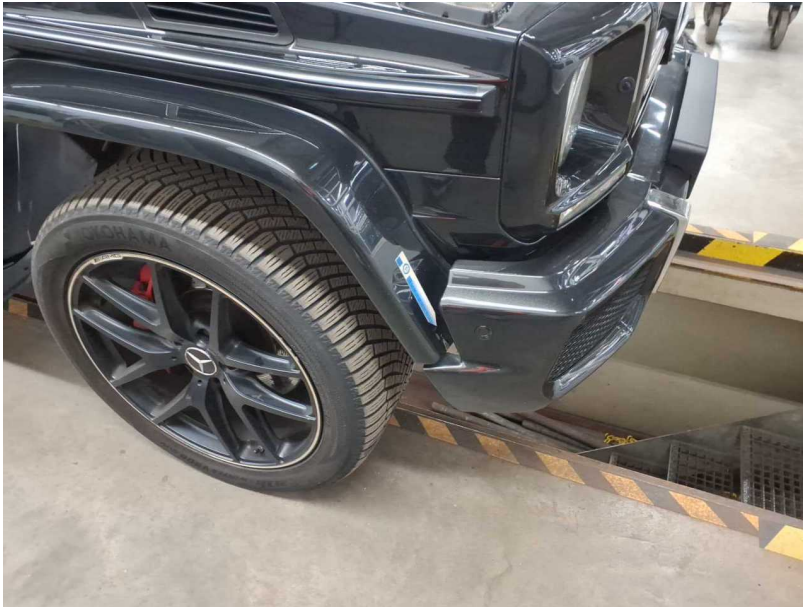
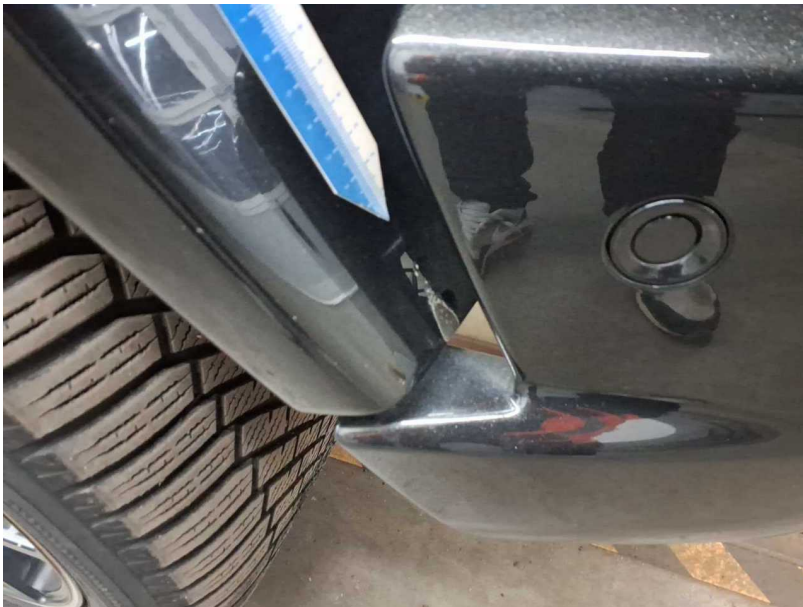
**Beschädigung #14:** Kotflügel rechts: Radhausverbreiterung - verkratzt / verschürft - lackieren

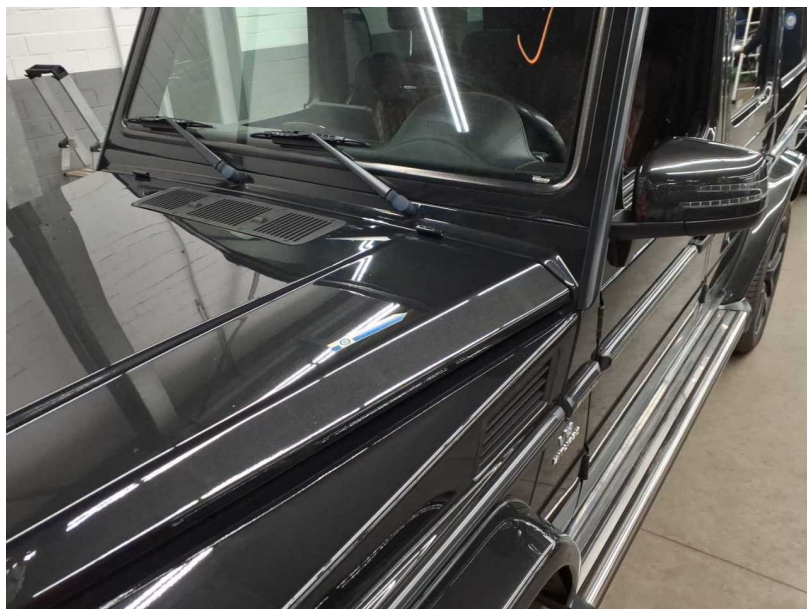
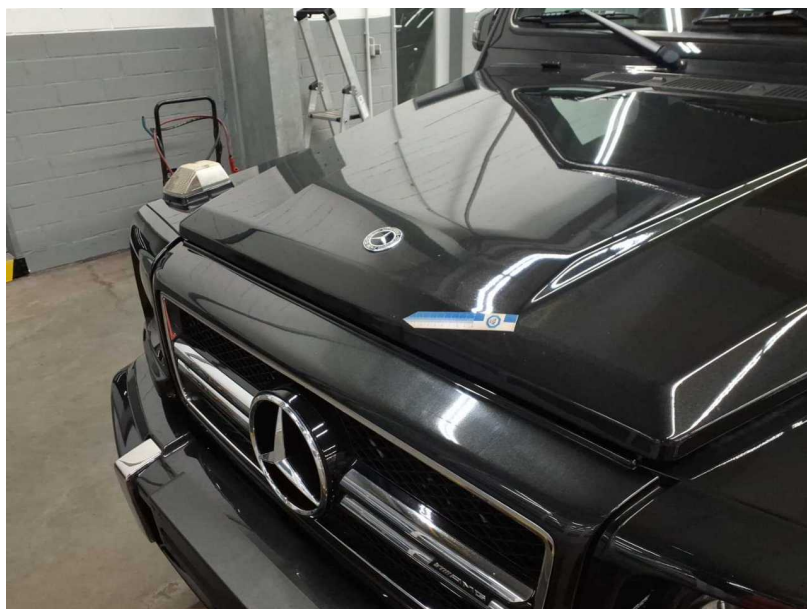
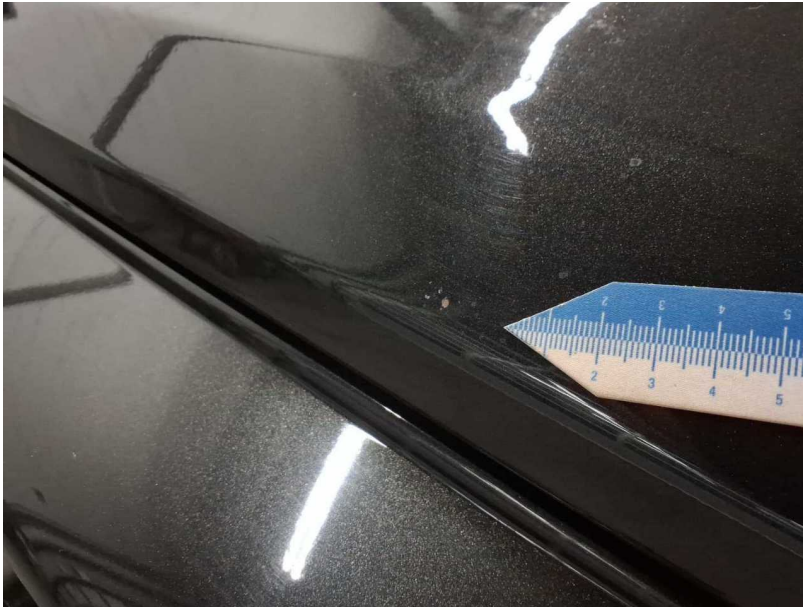
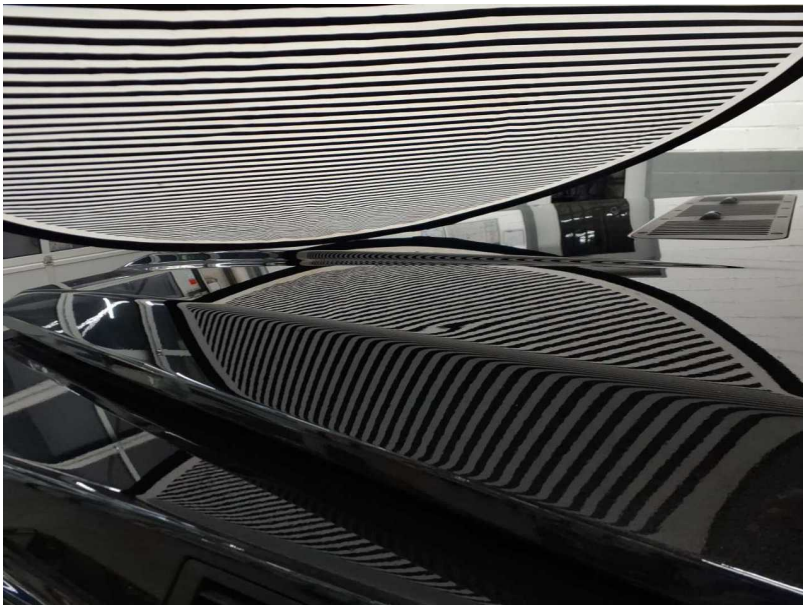
**Beschädigung #16:** Motorhaube: Motorhaube - Delle / Lackschaden - instandsetzen und lackieren

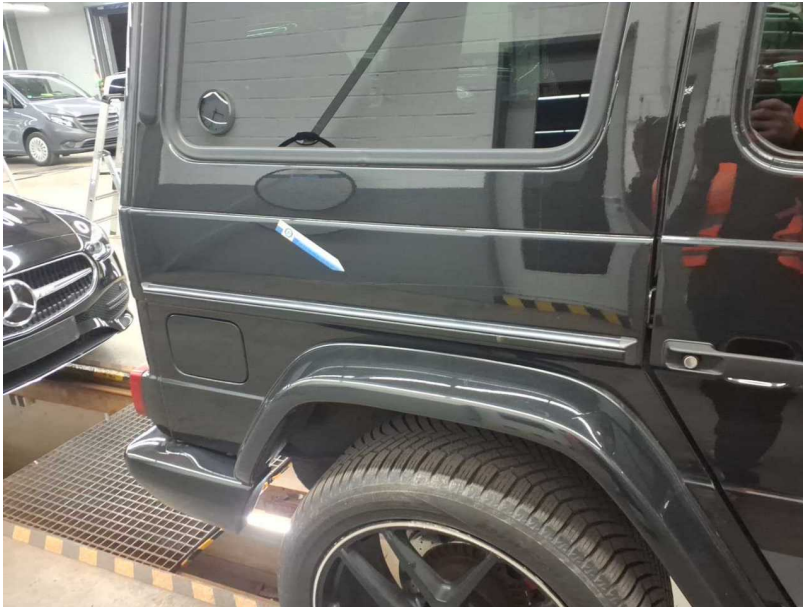
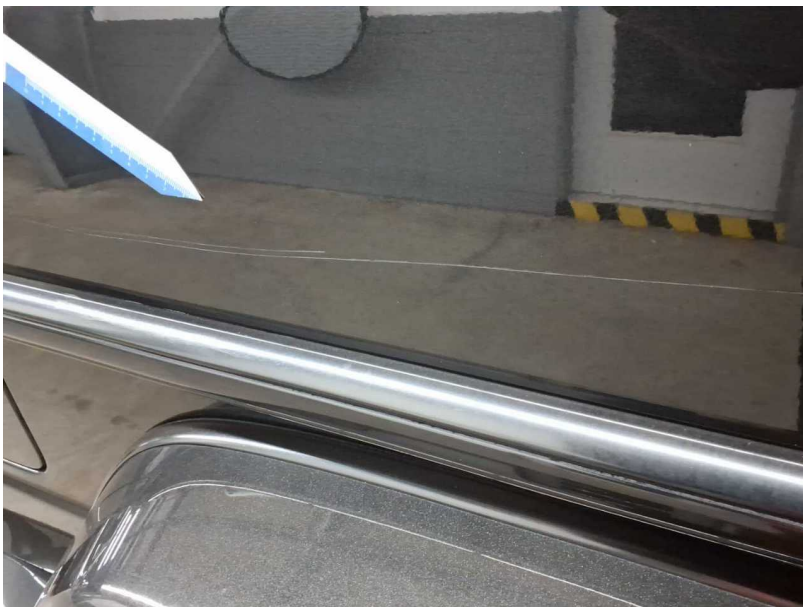
**Beschädigung #17:** Seitenwand rechts: Seitenwand - Kratzer - lackieren

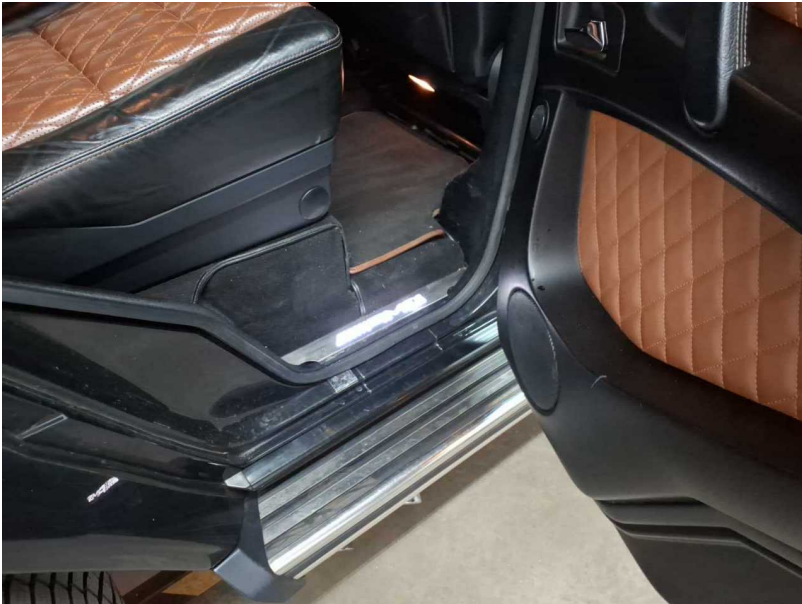
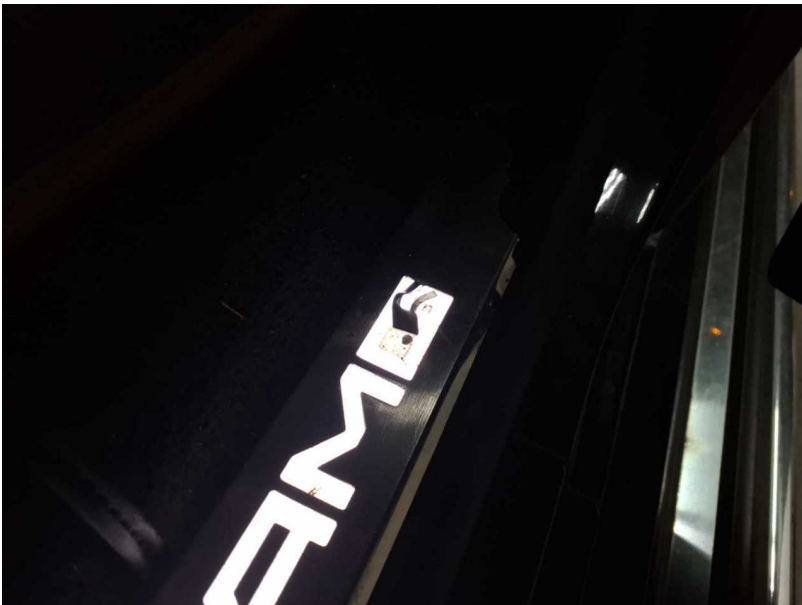
**Beschädigung #18:** Seitenwand rechts: Einstieg (AMG Blende) - verformt - erneuern

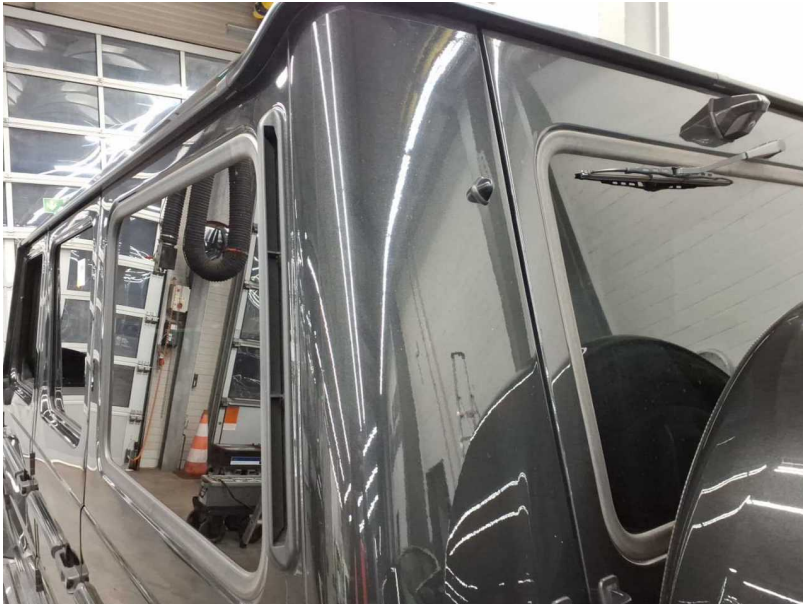
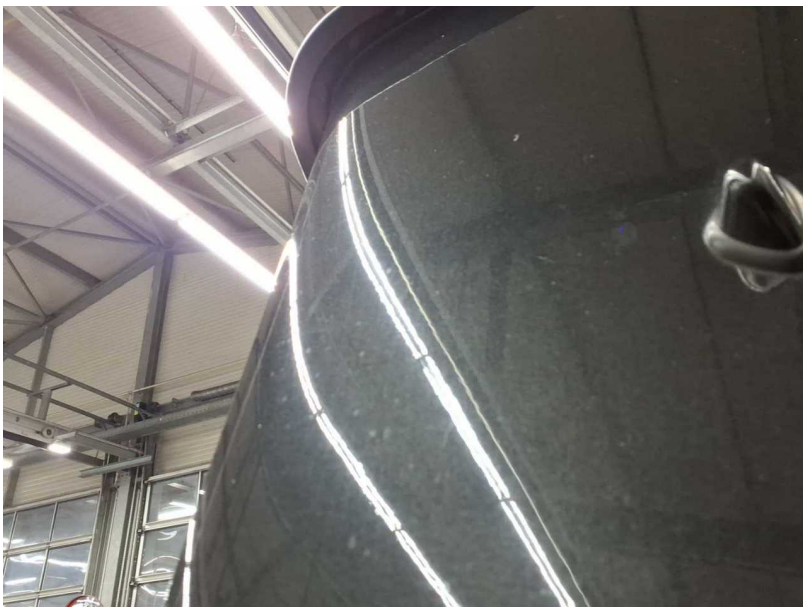
**Beschädigung #20:** Karosserie: Eckbeplankung links (Staubeingänge) - nicht fachgerecht instandgesetzt - lackieren

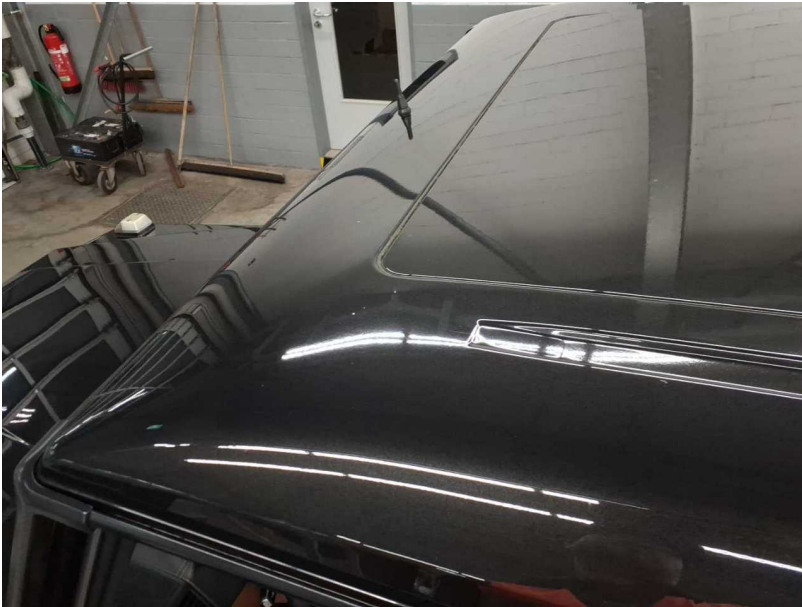
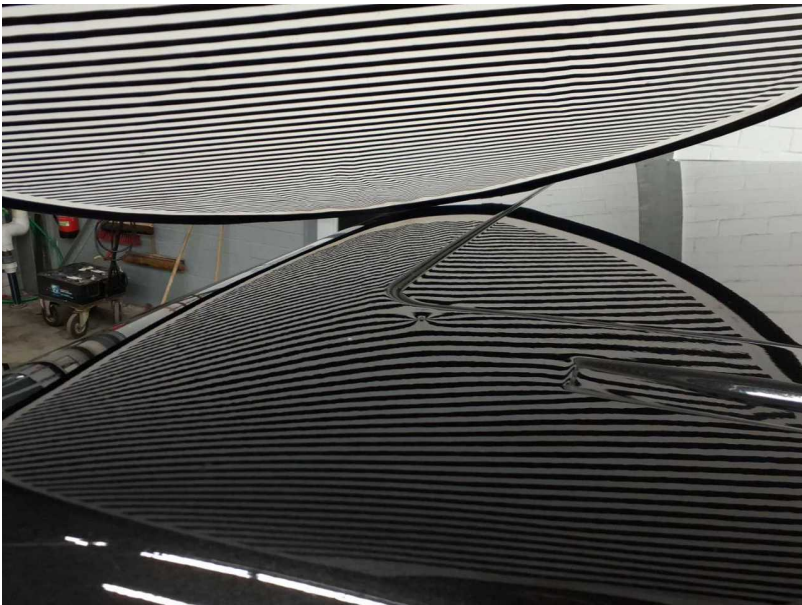
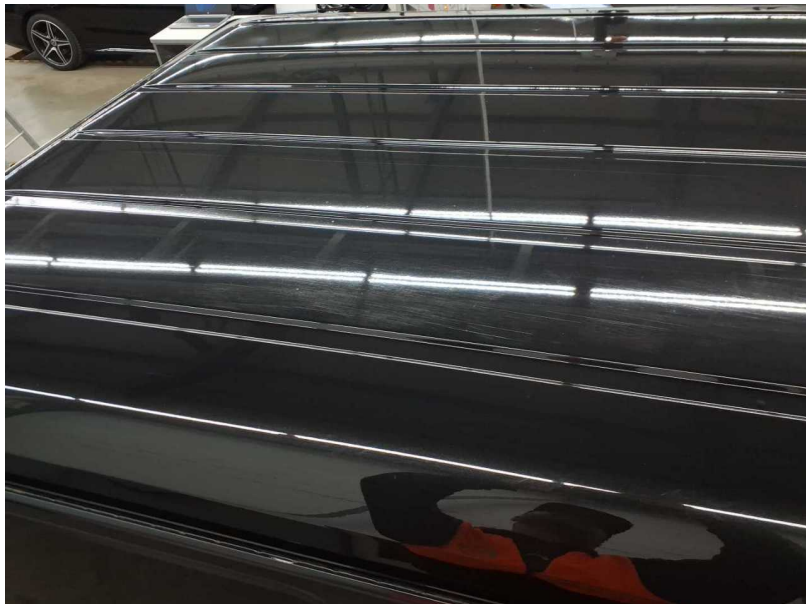
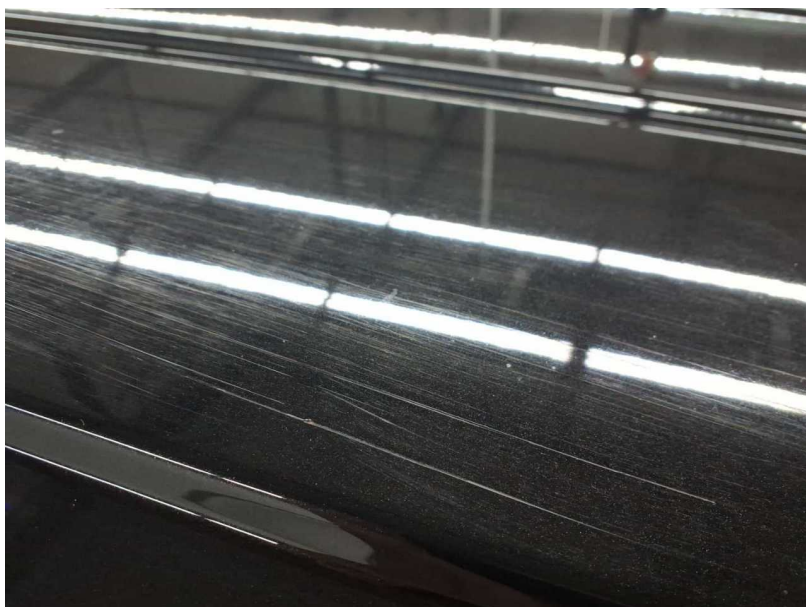
**Beschädigung #21:** Fahrzeugdach: Dach - Delle / Lackschaden - instandsetzen und lackieren

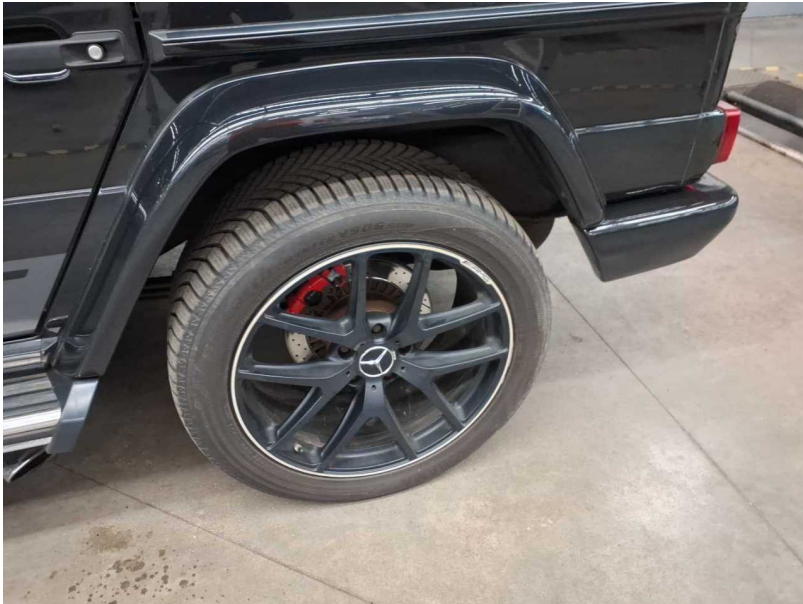
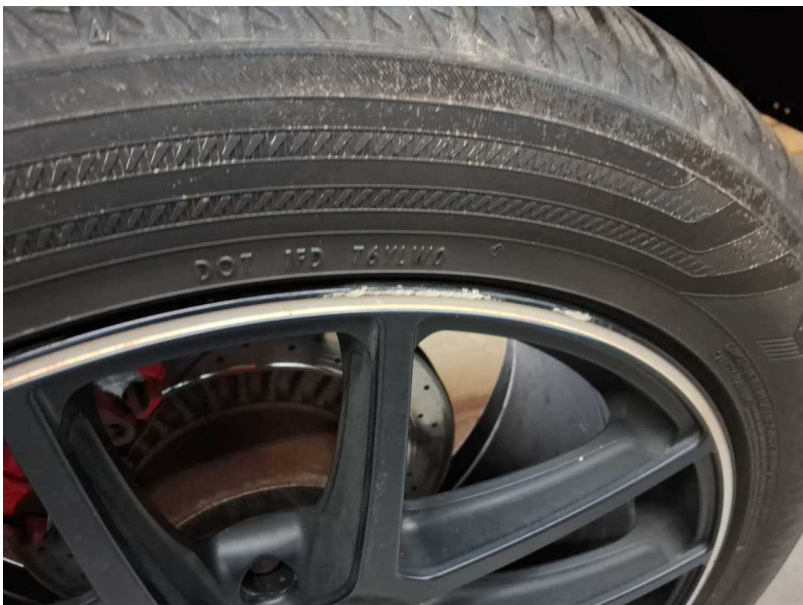
**Beschädigung #23:** Rad/Reifen: Leichtmetallfelge hinten links - verkratzt / verschürft - erneuern

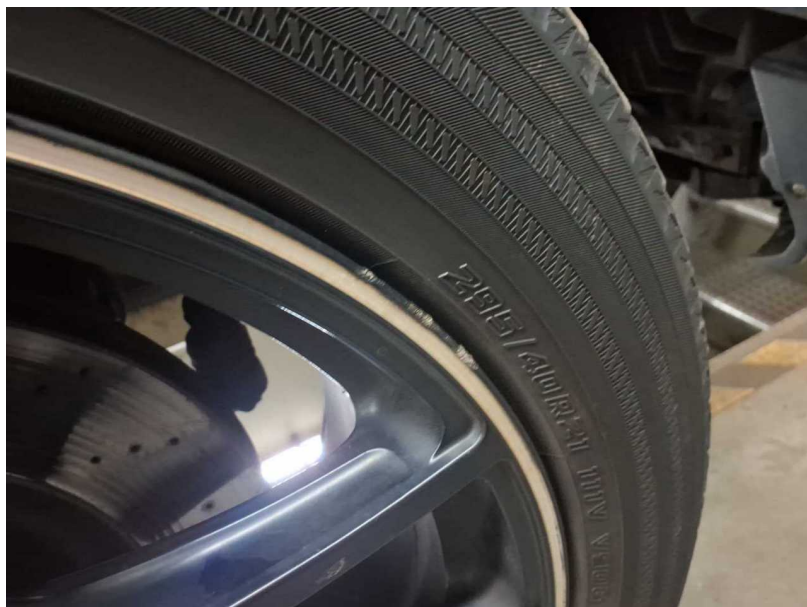
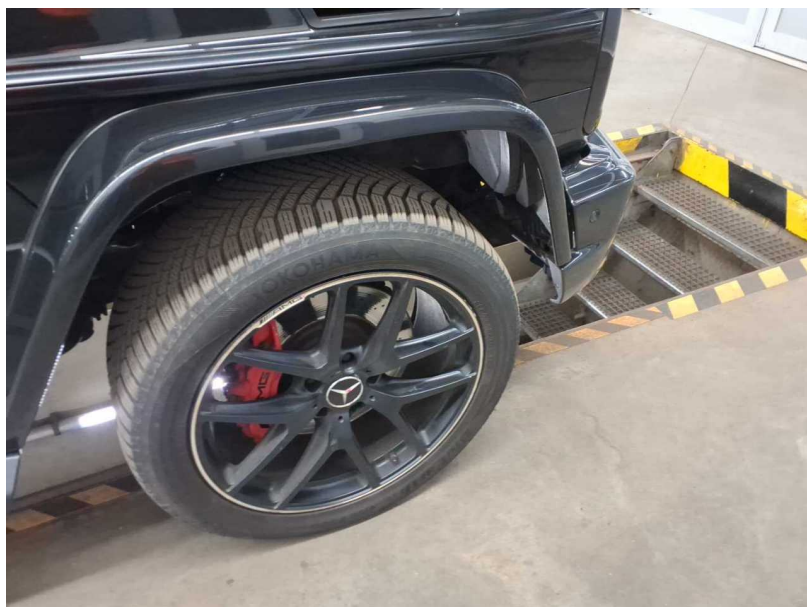
**Beschädigung #24:** Rad/Reifen: Leichtmetallfelge vorn rechts - verkratzt / verschürft - erneuern

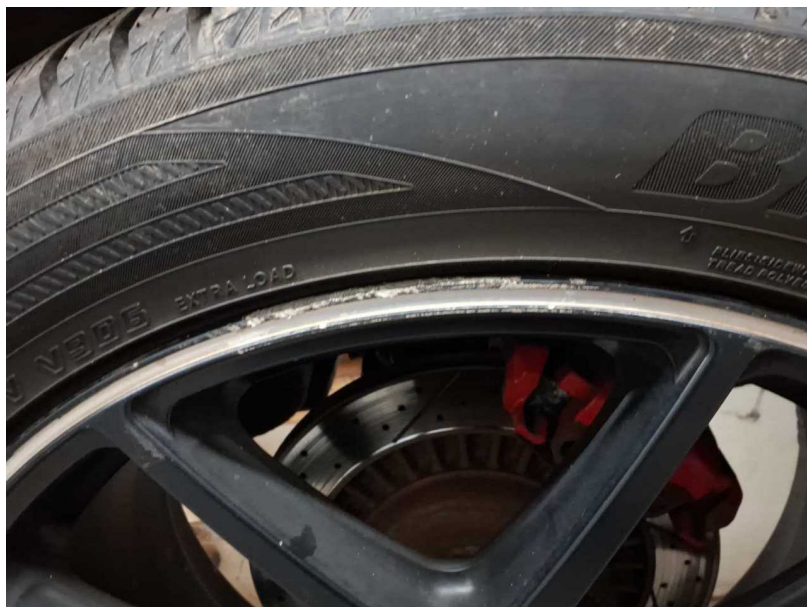
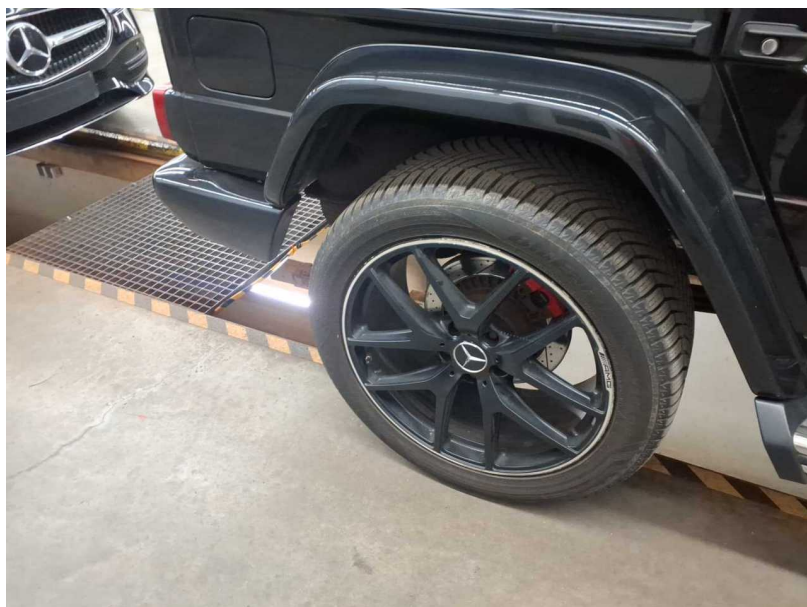
**Beschädigung #25:** Rad/Reifen: Leichtmetallfelge hinten rechts - verkratzt / verschürft - erneuern
