# Gutachten

<b>Betreff</b>	[REDACTED]
<b>Auftrag durch</b>	[REDACTED] [REDACTED] [REDACTED]
<b>Besichtigungsdatum / Ort</b>	03.03.2026
<b>Fahrzeugart</b>	Geländewagen
<b>Hersteller</b>	Mercedes-Benz
<b>Modell / Verkaufsbezeichnung</b>	Mercedes-AMG G 63
<b>Schlüssel-Nummern HSN / TSN</b>	1313 EYD 00005
<b>Fahrzeug-Identnummer</b>	WDB4632721X285803
<b>Anzahl Besitzer</b>	2
<b>Erstzulassung / Letzte Zulassung</b>	26.10.2017 / 05.11.2021
<b>Nächste HU</b>	03/2026
<b>Fahrzeug Dokumente</b>	Zum Zeitpunkt der Besichtigung lagen die Zulassungsbescheinigung Teil 1 (Schein) sowie die Zulassungsbescheinigung Teil 2 (Brief) vor. (Kopie)
<b>Nummer ZB2</b>	GF184654
<b>Laufleistung</b>	106.532 km / abgelesen
<b>Farbe / Farbcode</b>	046 designo platinschwarz metallic
<b>Antriebsart</b>	Allradantrieb
<b>Kraftstoffart</b>	Benzin
<b>Hubraum / Leistung</b>	5.461 ccm/ 420 kW
<b>Zylinder / Schadstoffklasse</b>	8 / EURO6;W;PI/CI; M, N1 I
<b>zul. Gesamtgewicht (kg)</b>	3.200

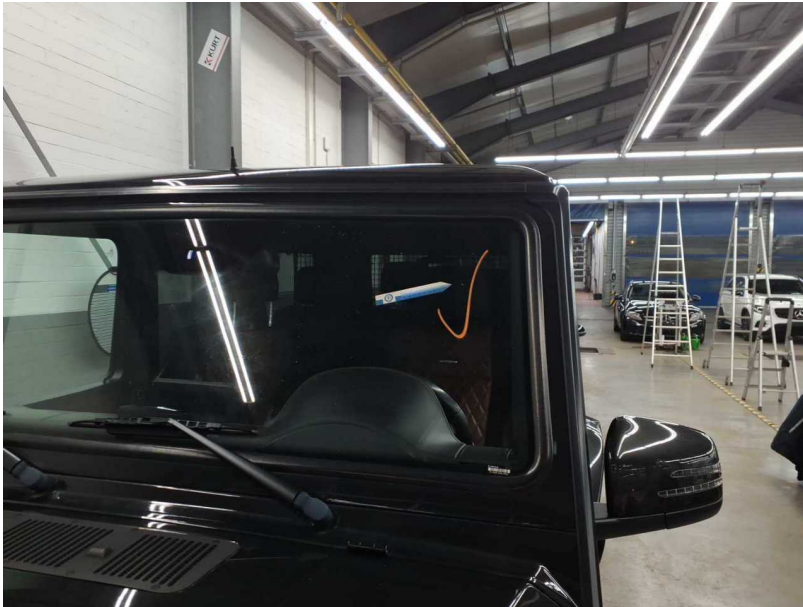
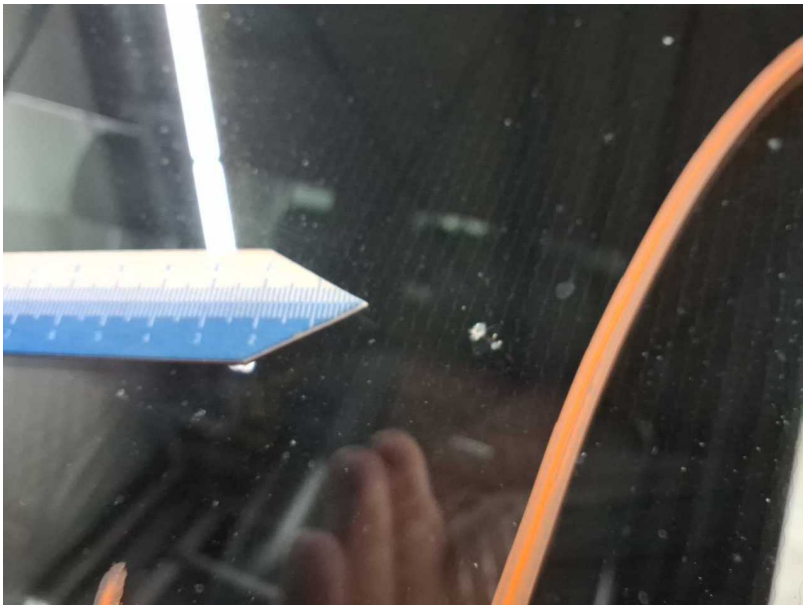
- Das Fahrzeug war zum Zeitpunkt der Besichtigung, aufgrund des unter Unfall oder wertmindernden Faktoren aufgeführten Schadenmerkmals, nicht betriebs bzw. verkehrssicher.  
Dies hat folgenden Grund: Steinschlag Frontscheibe

**Beschädigung #26:** Verglasung: Frontscheibe mit Regensensor - Steinschlag - erneuern

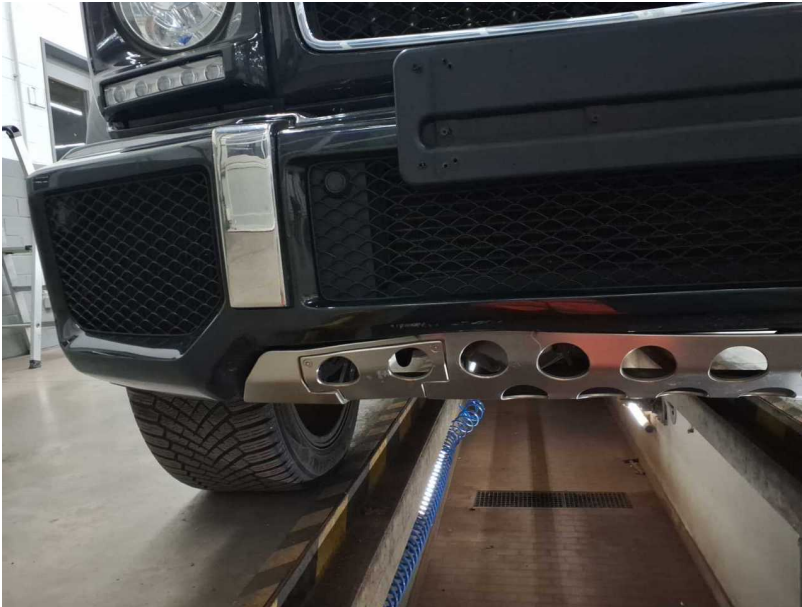
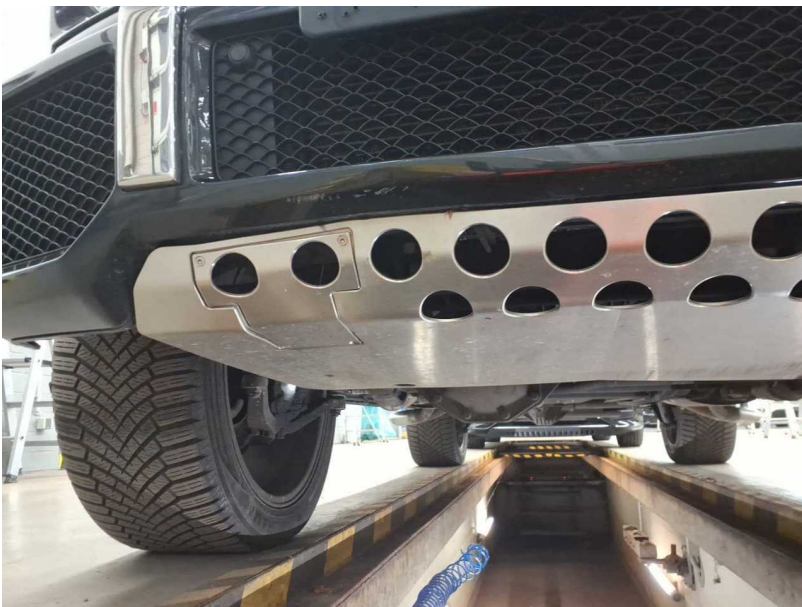
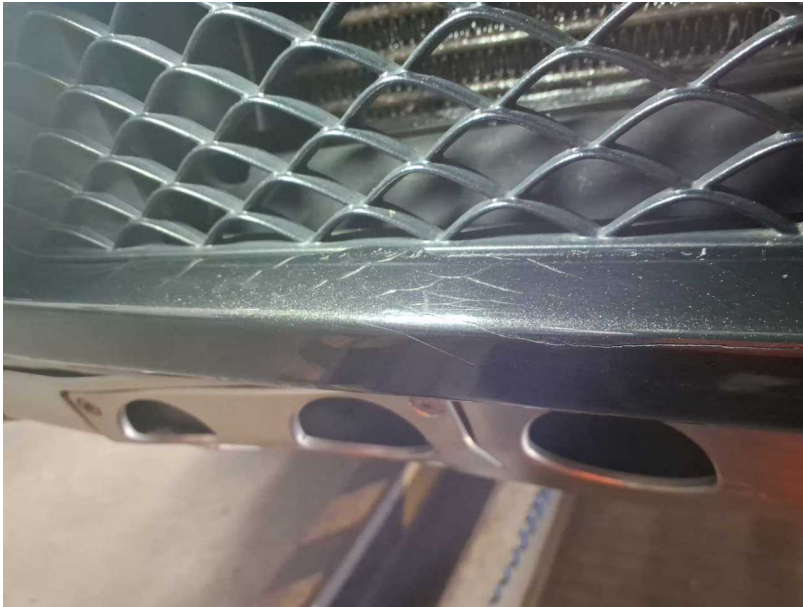
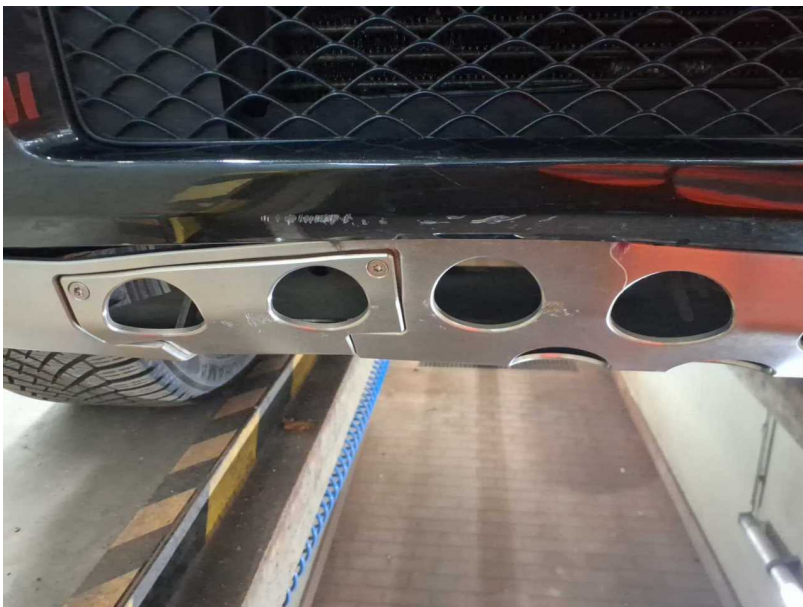
**Beschädigung #27:** Stossfänger vorn: Stossfänger vorn (inkl. Verkleidung unten) - verformt - erneuern
