| <b>Hersteller:</b> | Skoda |

# Zustandsbericht

- Protokoll der Fahrzeugbewertung -

Berichts-Nr: 10750048  
vom: 08.06.2026

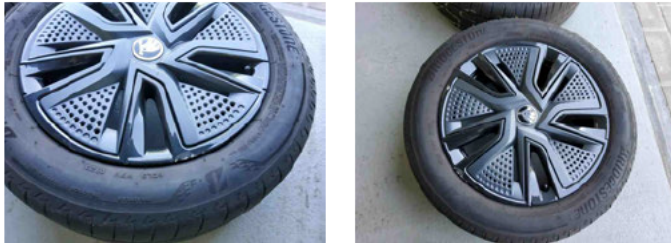
| Nr | Bauteil | Schadensbeschreibung | Reparaturempfehlung |
|---|---|---|---|
| 1 | Zusätzliche Felge(n) | Kratzer | Optische Wertminderung |

#### 1 - Zusätzliche Felge(n) - Kratzer - Optische Wertminderung

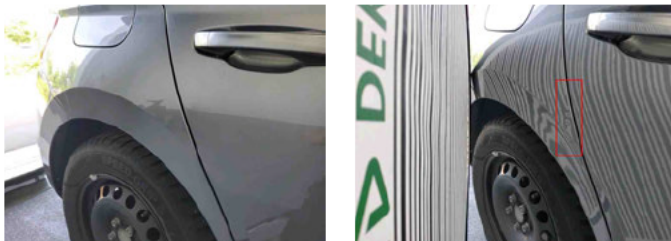
| Nr | Bauteil | Schadensbeschreibung | Reparaturempfehlung |
|---|---|---|---|
| 3 | Seitenwand hinten rechts | Delle(n) | Kaltdrücken |

#### 3 - Seitenwand hinten rechts - Delle(n) - Kaltdrücken
