# Zustandsbericht / Minderwertgutachten

Auftraggeber Mobilize Financial Services, eine Marke der RCI Banque S.A., Niederlassung  
Deutschland, Jagenbergstr. 1, 41468 Neuss  
Besichtigung 28.05.2026

| Typ / Verkaufsbez. | Clio V (08.2019->) / Clio V<br>1.6 E-TECH Hybrid 145<br>Esprit Alpine (EURO 6<br>5<br>3333 / BPP<br>DE002 6520<br>06 / 2027<br>4 /<br>1598 | Aufbauart | Limousine |

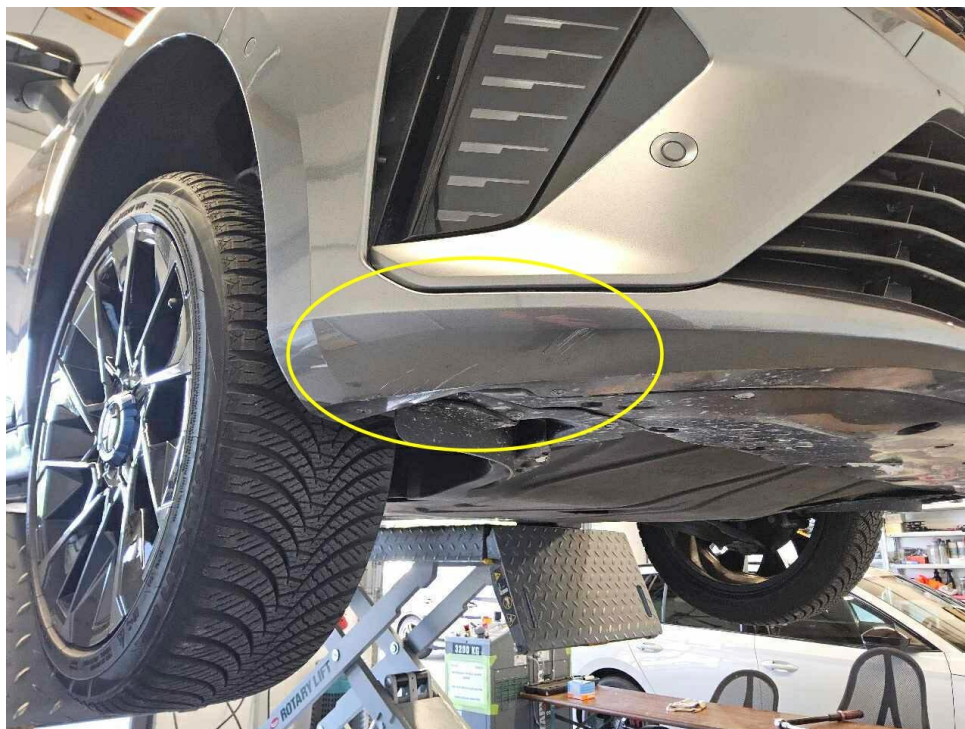
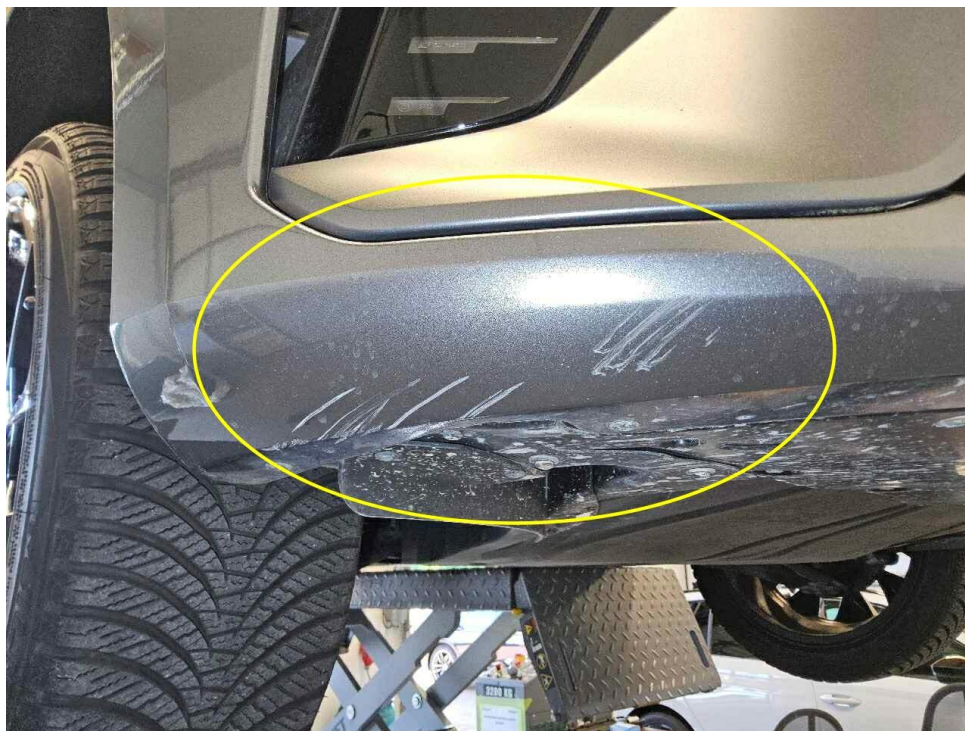
Bild 11 : Stoßfänger vorne rechts unterhalb verschrammt

Bild 12 : Stoßfänger vorne rechts unterhalb verschrammt

1. Stoßfänger vorne rechts unterhalb verschrammt, smart repair (Bild 11, 12)
