**» Übersicht**

**Auftrags-Nr:** 1002446820  
**Besichtigt am:** 13.05.2026 10:46  
**Berichts-Nr:** 10600201  
**FIN:** WVVZZZ3CZME093519

| <b>Modell:</b> | Passat |

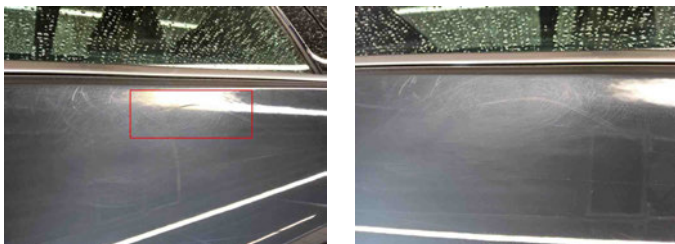
| Nr | Bauteil | Schadensbeschreibung | Reparaturempfehlung |
|---|---|---|---|
| 6 | Tür hinten rechts | Kratzer | Lackieren |

## 6 - Tür hinten rechts - Kratzer - Lackieren

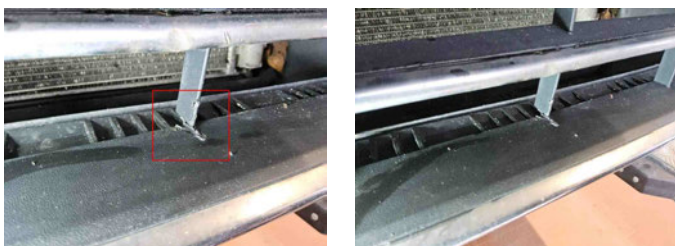
| Nr | Bauteil | Schadensbeschreibung | Reparaturempfehlung |
|---|---|---|---|
| 7 | Stoßfängergitter vorne mitte | Gebrochen | Ersetzen |

## 7 - Stoßfängergitter vorne mitte - Gebrochen - Ersetzen

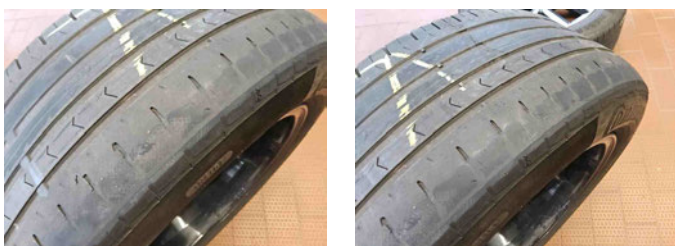
| Hersteller | Ort | Position | Typ | Felge | Dimension | Profiltiefe |
|---|---|---|---|---|---|---|
| Continental | Vorne | Links | Sommer | Aluminium | 215/55 R 17 94 W | 1,0 mm |

## 10 - Reifen vorne links - Verschlissen - Ersetzen

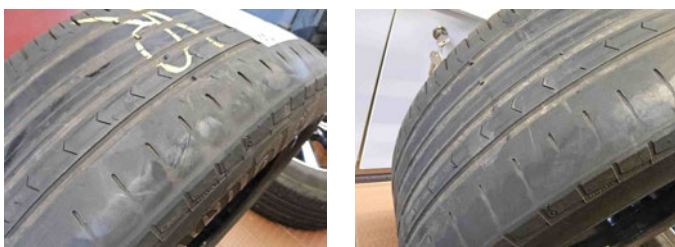
| Hersteller | Ort | Position | Typ | Felge | Dimension | Profiltiefe |
|---|---|---|---|---|---|---|
| Continental | Vorne | Rechts | Sommer | Aluminium | 215/55 R 17 94 W | 1,0 mm |

## 11 - Reifen vorne rechts - Verschlissen - Ersetzen

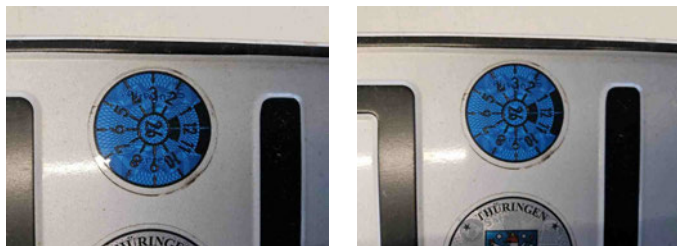
| <b>Nächste HU:</b> | 03.2026 |

## 12 - HU/AU (Haupt-/Abgasuntersuchung) - Abgelaufen - Erneuern

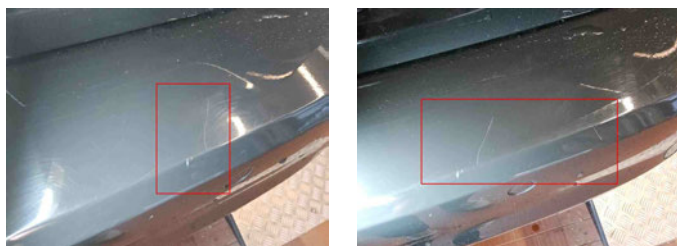
## 13 - Ladekante - Kratzer - Smart Repair

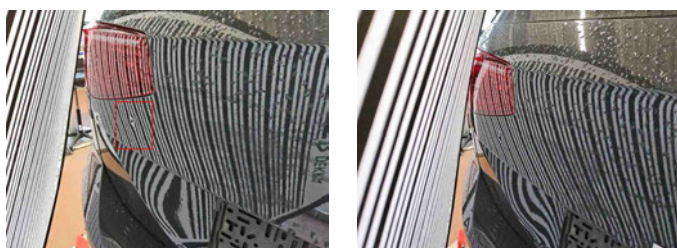
## 14 - Heckklappe - Delle(n) - Kaltdrücken

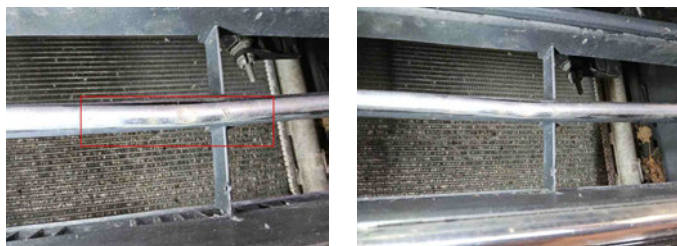
## 15 - Stoßfängerzierblende vorne - Deformiert - Ersetzen

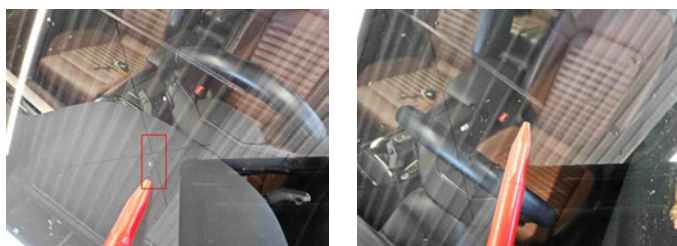
## 1 - Windschutzscheibe - Steinschlag - Akzeptabel (Gebrauchsspur)
