Wertgutachten

Ihr Auftrag vom	08.06.2026 durch Raiffeisen-Impuls Fuhrparkmanagement GmbH & Co. KG
Besichtigungsort	36272 Niederaula, Industriestraße 11
Besichtigungsdatum	24.06.2026
Referenznummern	0002075019

Fahrzeugident.-Nr.	WVWZZZCD6PW524650		
Fahrzeugart	PKW - Kombilimousine	Farbton / Lackart	Delfingrau / Metallic
Hersteller	VW	Nächste HU	04/2028
Typ / Verkaufsbez.	Golf VIII 1.5 eTSI Life	Laufleistung abgelesen	54.232 km
Erstzulassung	28.02.2023	Emissionsklasse	Euro 6d
Getriebe / Gänge	Direktschaltung / 7	Sitzplätze / Türen	5 / 5
Achsen / angetrieben	2 / 1	Anzahl Besitzer	unbekannt
Motorart	Reihenmotor / Benzin	Hubraum / Nennleistung	1.498 ccm / 110 KW
Antriebsart	Frontantrieb

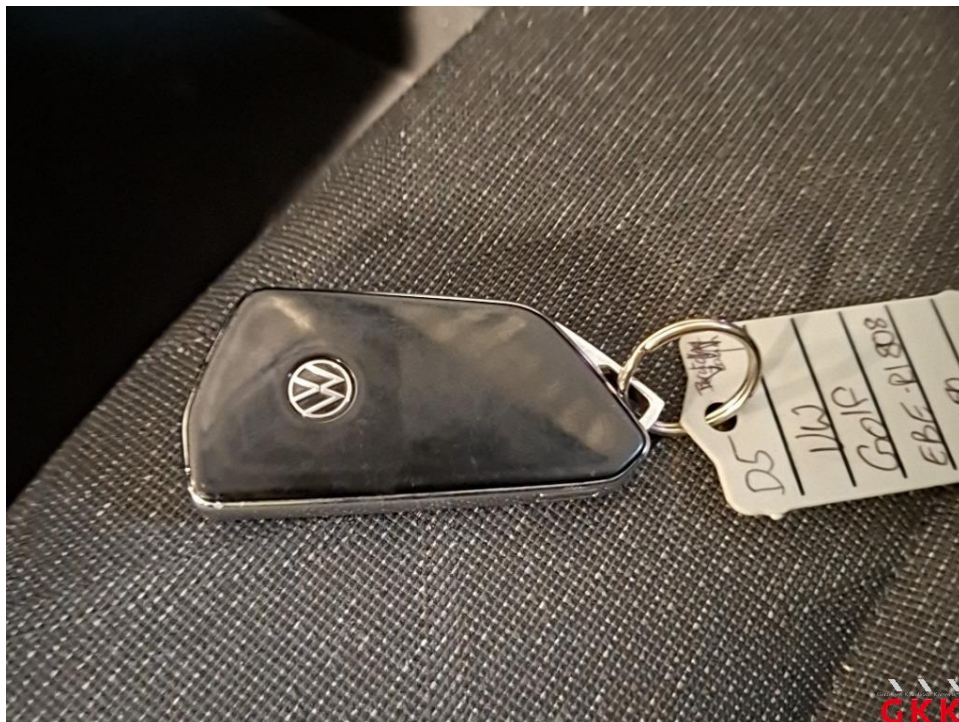
Bild 14 Hauptschlüssel, mit Fernbedienung, fehlt, ersetzen

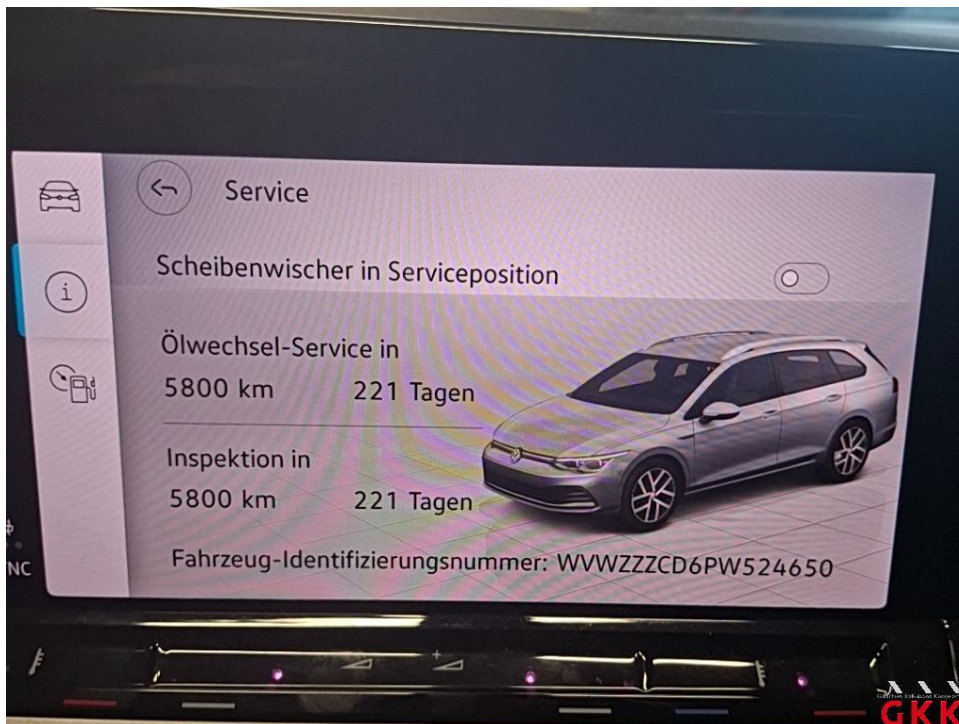
Bild 16 Inspektion groß, Mittelklasse, kein gültiger Nachweis vorhanden, durchführen

Wertbeeinflussende Faktoren		
Front (Angaben ohne MwSt.)	Reparaturkosten	MW
Motorhaube, beschädigt, instand setzen - lackieren (Bild 18, Bild 19, Bild 20)	751,73 €	516,54 €
Stoßfänger vorne Verkleidung -lackiert-, Steinschlag und Kratzer, Gebrauchsspur	0,00 €	0,00 €
Seite rechts (Angaben ohne MwSt.)	Reparaturkosten	MW
Seitenwand rechts, beschädigt, instand setzen - lackieren (Bild 21, Bild 22, Bild 23)	678,50 €	468,94 €
Heck (Angaben ohne MwSt.)	Reparaturkosten	MW
Stoßfänger hinten Verkleidung -lackiert-, verkratzt, Gebrauchsspur	0,00 €	0,00 €
Schlüssel/Schließanl. (Angaben ohne MwSt.)	Reparaturkosten	MW
Hauptschlüssel mit Fernbedienung, fehlt, ersetzen (Bild 14)	313,35 €	313,35 €
Sonstiges (Angaben ohne MwSt.)	Reparaturkosten	MW
Inspektion groß Mittelklasse, kein gültiger Nachweis vorhanden, durchführen (Bild 15, Bild 16, Bild 17)	640,85 €	640,85 €

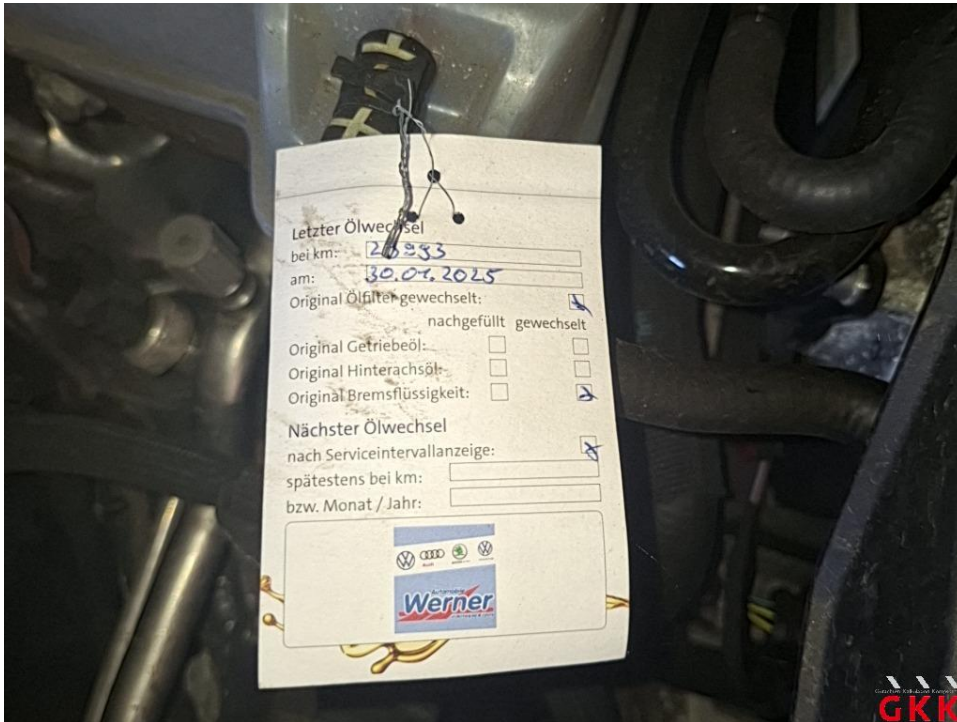
Bild 17 Inspektion groß, Mittelklasse, kein gültiger Nachweis vorhanden, durchführen

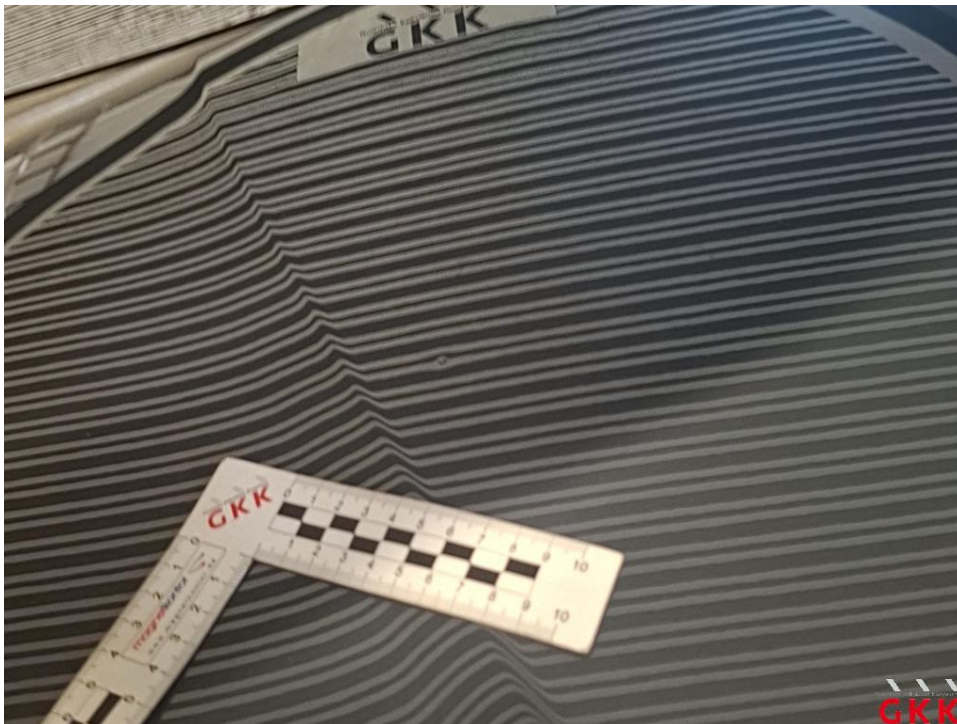
Bild 18 Motorhaube, beschädigt, instand setzen - lackieren

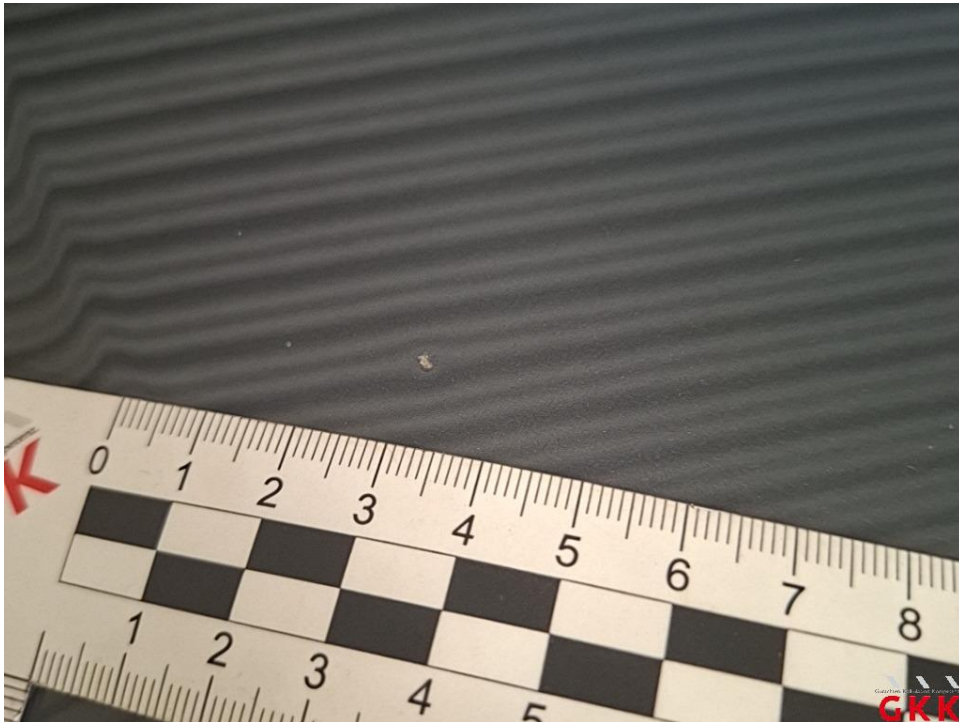
Bild 19 Motorhaube, beschädigt, instand setzen - lackieren

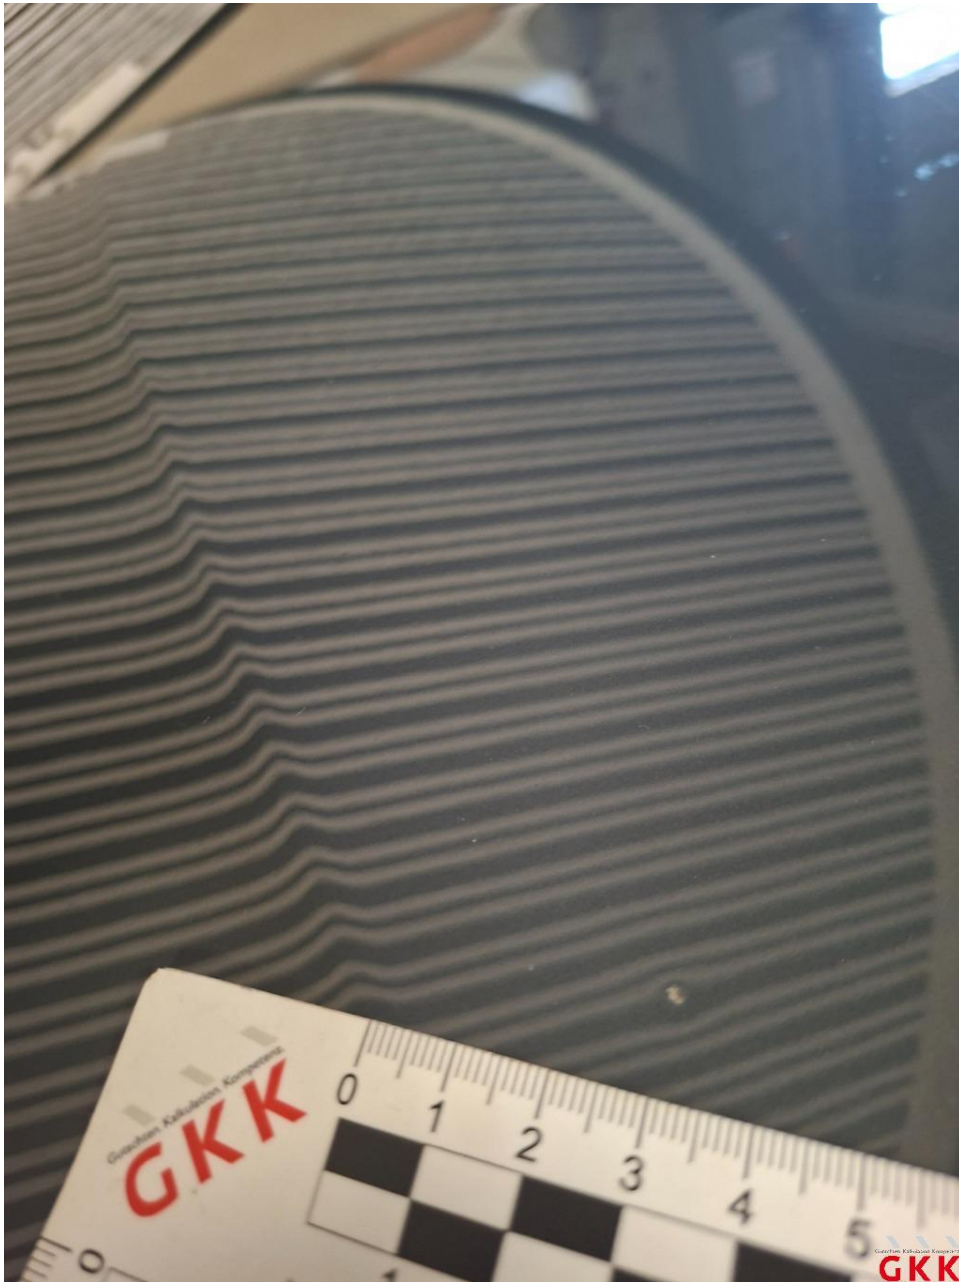
Bild 20 Motorhaube, beschädigt, instand setzen - lackieren

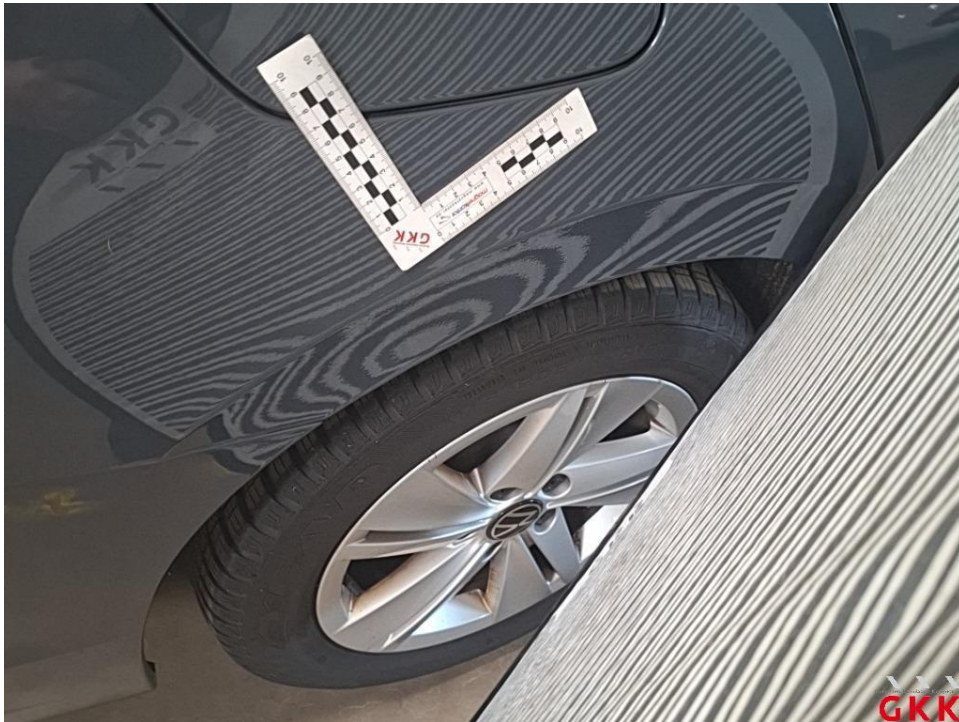
Bild 21 Seitenwand rechts, beschädigt, instand setzen - lackieren

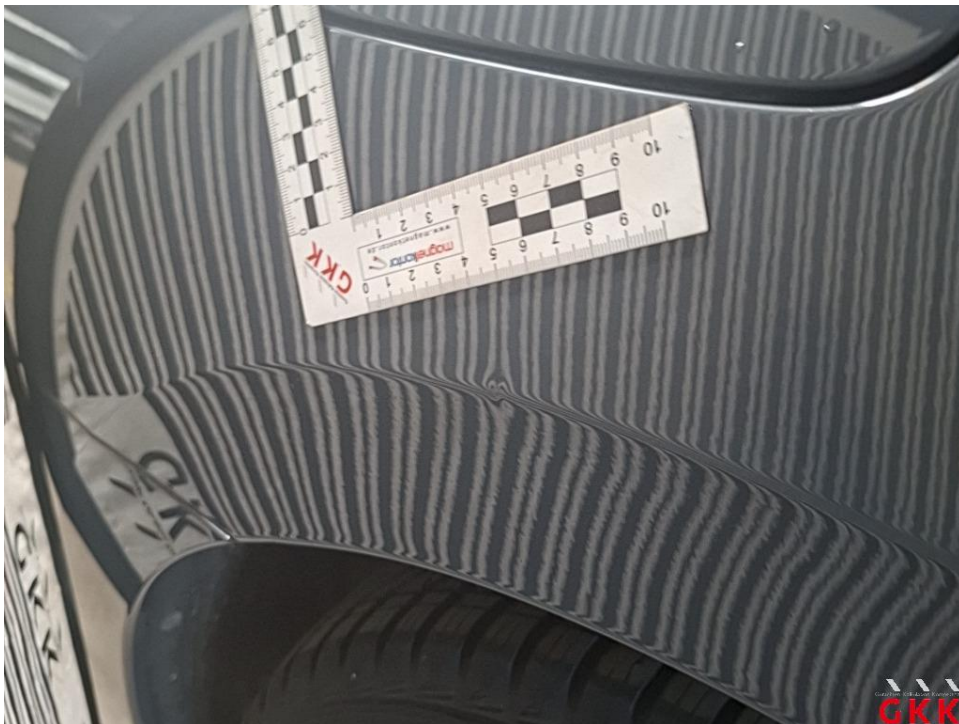
Bild 22 Seitenwand rechts, beschädigt, instand setzen - lackieren

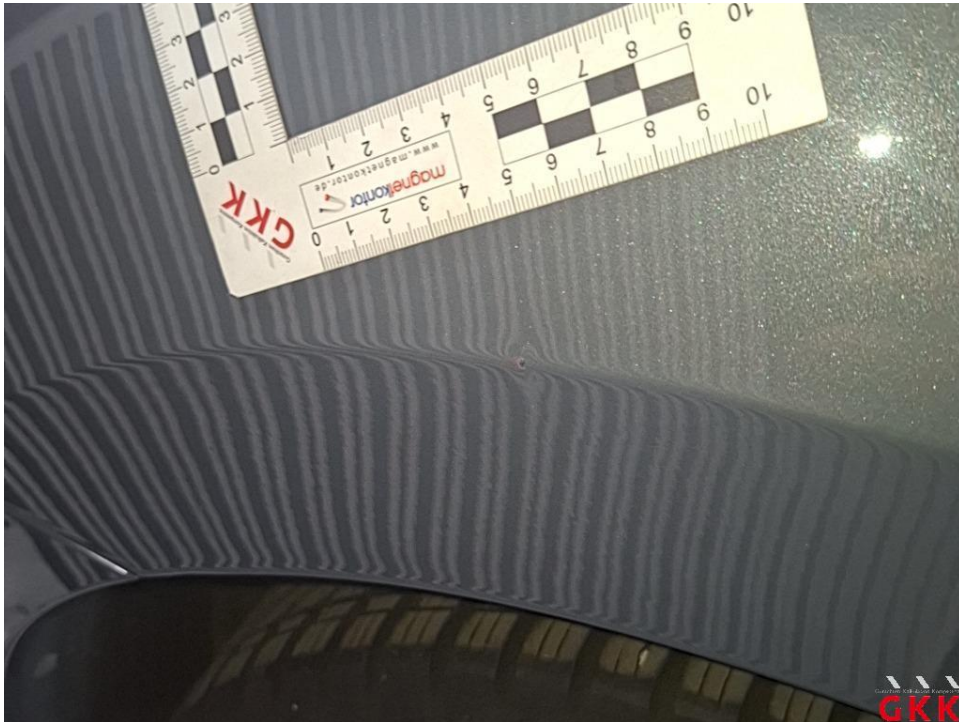
Bild 23 Seitenwand rechts, beschädigt, instand setzen - lackieren
