## Zustandsbericht / Minderwertgutachten

**NU EF44**

**VF1RHN00672685745**

| Hersteller | Renault | Typ / Verkaufsbez. | Austral (07.2022->) / Austral 1.3 TCe 160 Mild-Hybrid (EU 6d) |

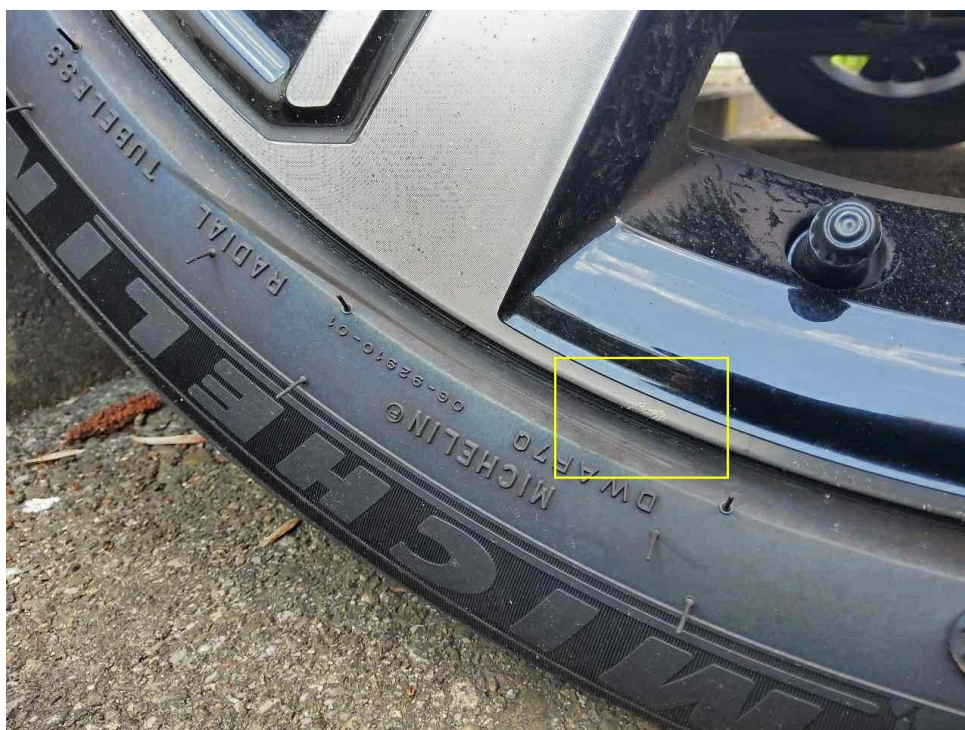
Bild 6 : Felge vorne links Kratzer

Außenspiegel rechts Abrieb (Bild 7)  
Felge vorne links Kratzer (Bild 6)

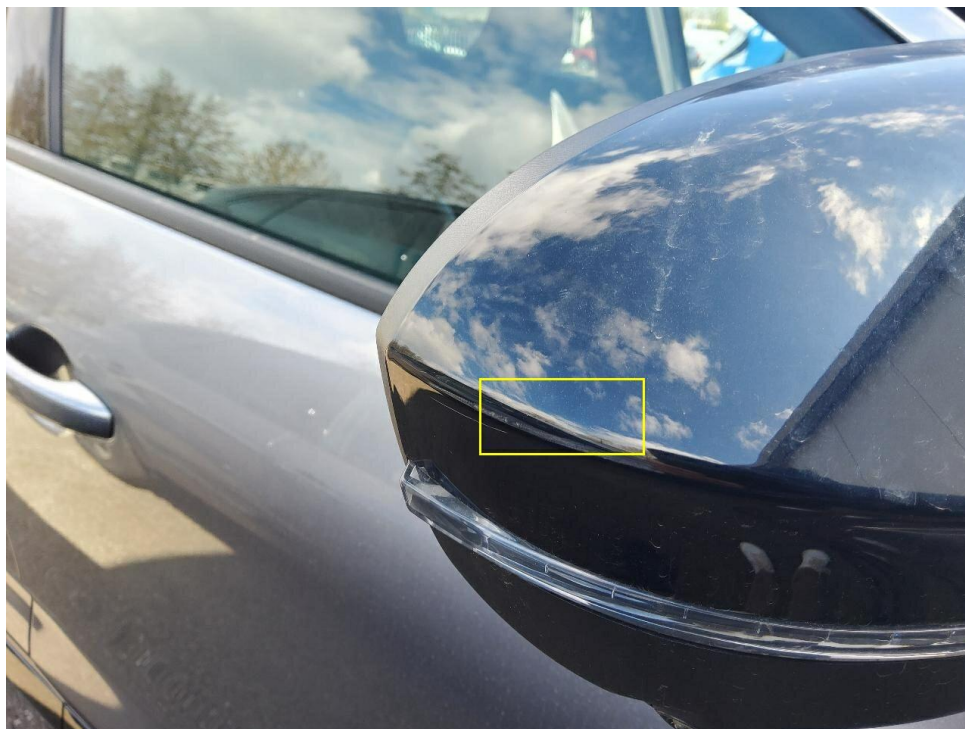
Bild 7 : Außenspiegel rechts Abrieb

Außenspiegel rechts Abrieb (Bild 7)  
Felge vorne links Kratzer (Bild 6)
