# Zustandsbericht

Protokollnummer: 46093770  
Auftrags-Nr / Referenz: 26628675  
Besichtigungsdatum: 03.06.2026

| Hersteller / Modell | MAXUS Deliver 9 2.0 Transporter RWD LUXURY | | |

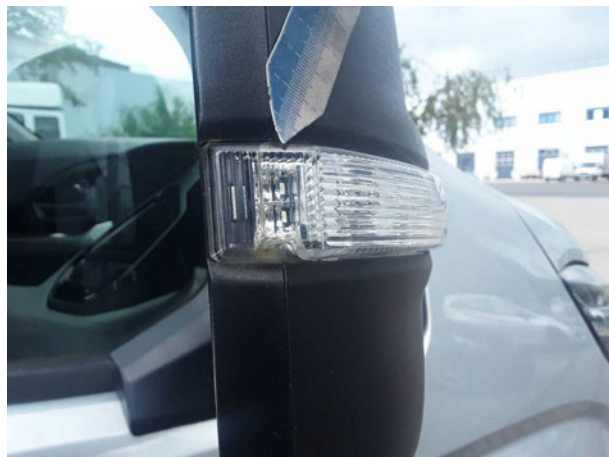
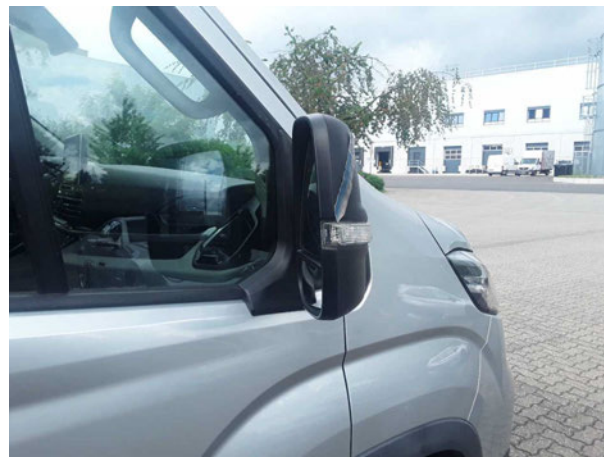
| Nr. | Bauteilgruppe | Beschreibung |
|---|---|---|
| 1 | Blinkleuchte | Spiegel rechts - gebrochen / gerissen - erneuern |

**Beschädigung #1:** Blinkleuchte: Spiegel rechts - gebrochen / gerissen - erneuern

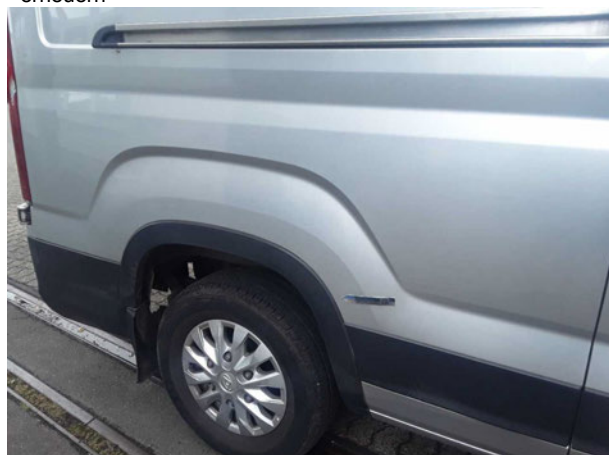
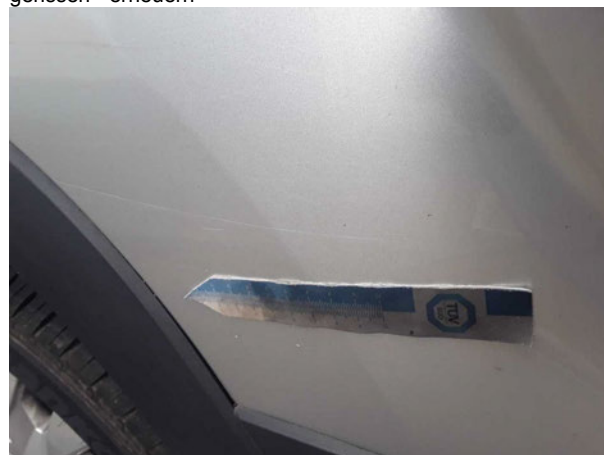
| Nr. | Bauteilgruppe | Beschreibung |
|---|---|---|
| 2 | Seitenwand rechts | Seitenwand - Kratzer - Smart Repair |

**Beschädigung #2:** Seitenwand rechts: Seitenwand - Kratzer - Smart Repair

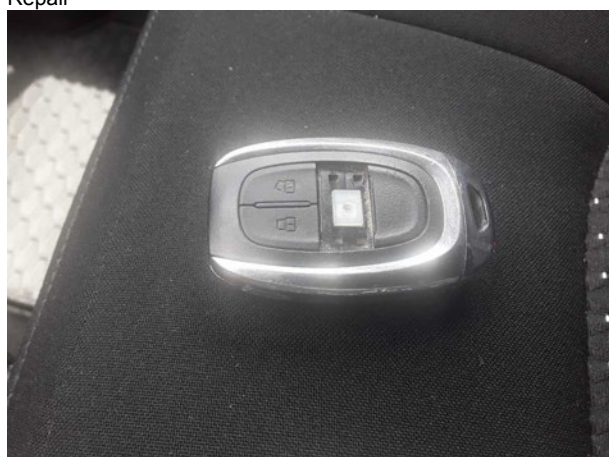
| Nr. | Bauteilgruppe | Beschreibung |
|---|---|---|
| 4 | Ausrüstung | Fahrzeugschlüssel m. Fernb. - beschädigt - erneuern |

**Beschädigung #4:** Ausrüstung: Fahrzeugschlüssel m. Fernb. - beschädigt - erneuern

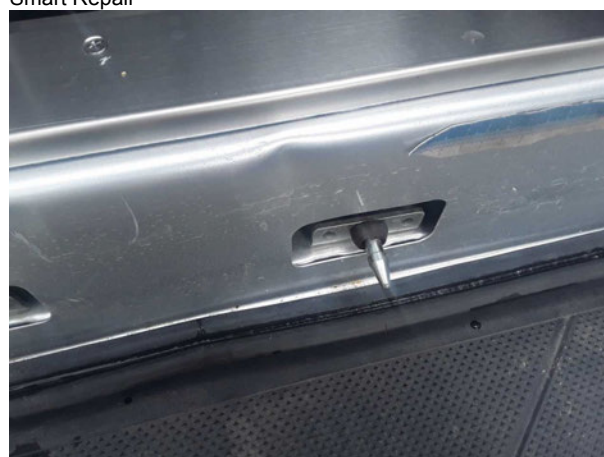
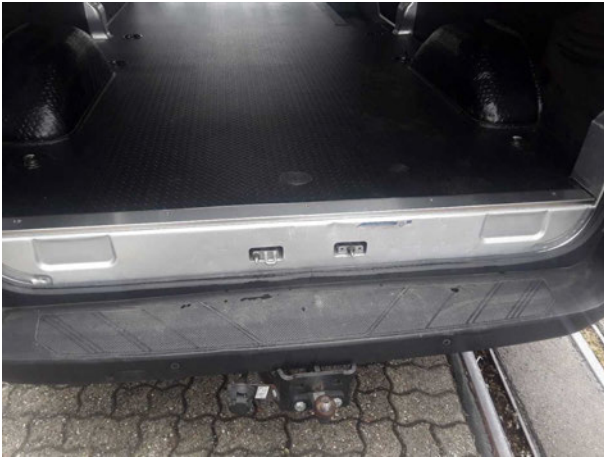
| Nr. | Bauteilgruppe | Beschreibung |
|---|---|---|
| 5 | Heckbereich | Heckblech - Delle / Lackschaden - Smart Repair |

**Beschädigung #5:** Heckbereich: Heckblech - Delle / Lackschaden - Smart Repair

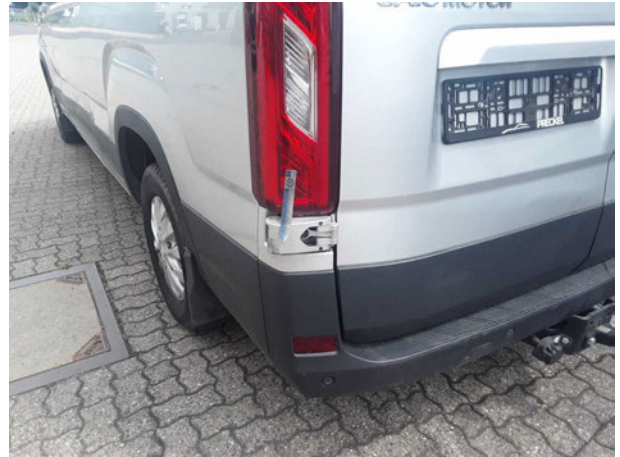
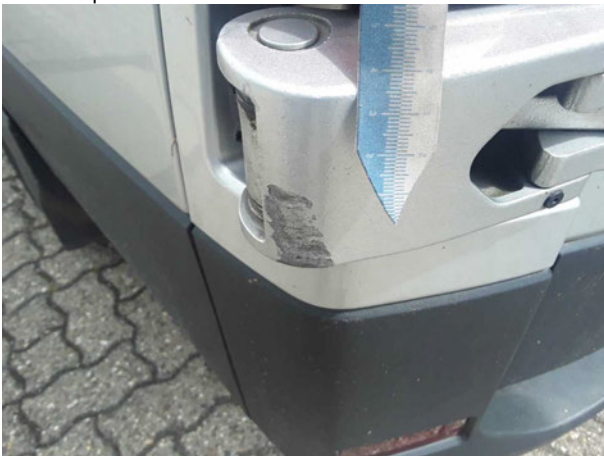
| Nr. | Bauteilgruppe | Beschreibung |
|---|---|---|
| 6 | Heckklappe/-tür | Scharnier unten - Kratzer - lackieren |

**Beschädigung #6:** Heckklappe/-tür: Scharnier unten - Kratzer - lackieren

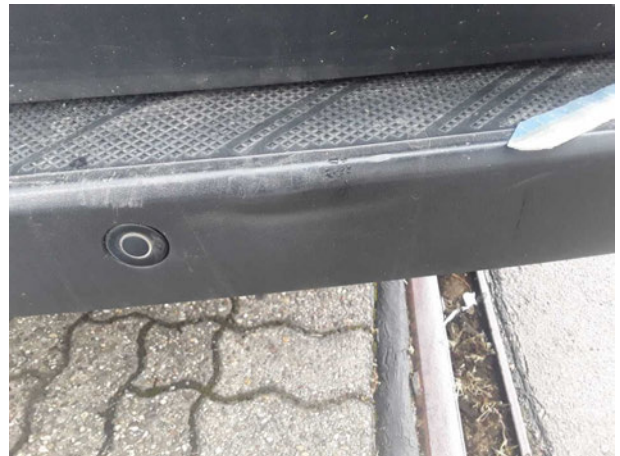
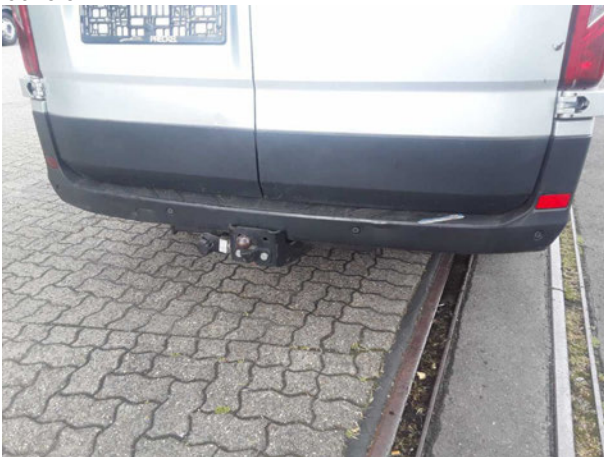
| Nr. | Bauteilgruppe | Beschreibung |
|---|---|---|
| 7 | Stoßfänger hinten | Stoßfänger hinten (unlackiert) - beschädigt - erneuern |

**Beschädigung #7:** Stossfänger hinten: Stossfänger hinten (unlackiert) - beschädigt - erneuern

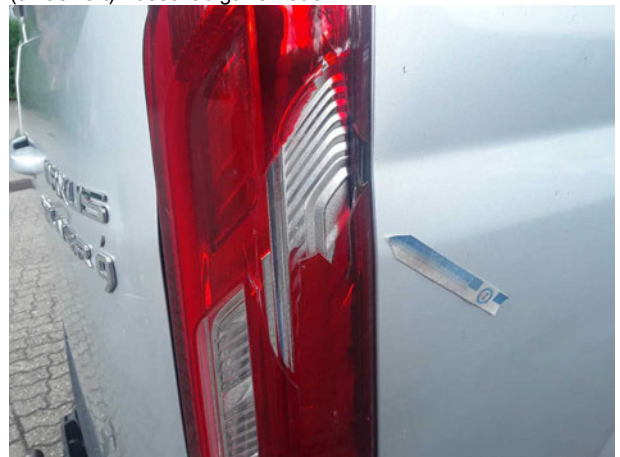
| Nr. | Bauteilgruppe | Beschreibung |
|---|---|---|
| 8 | Heckleuchte | Heckleuchte rechts - gebrochen / gerissen - erneuern |

**Beschädigung #8:** Heckleuchte: Heckleuchte rechts - gebrochen / gerissen - erneuern

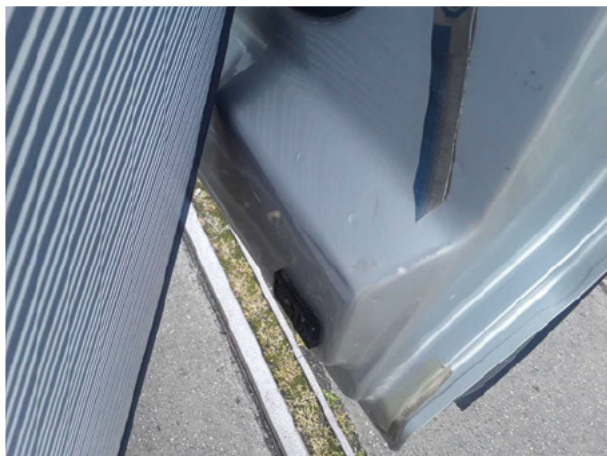
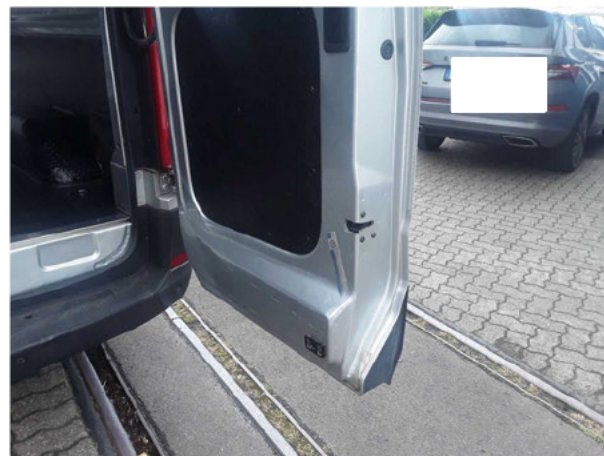
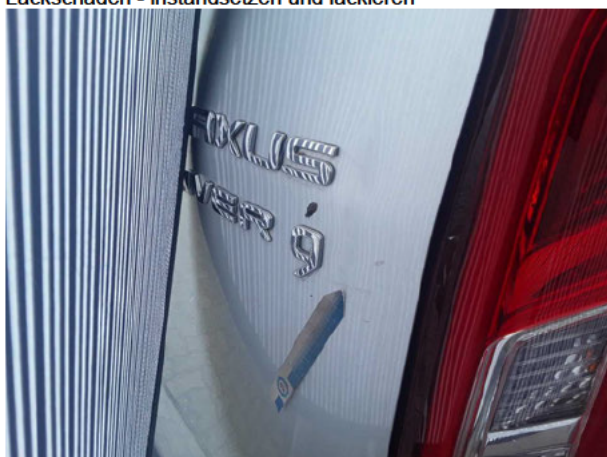
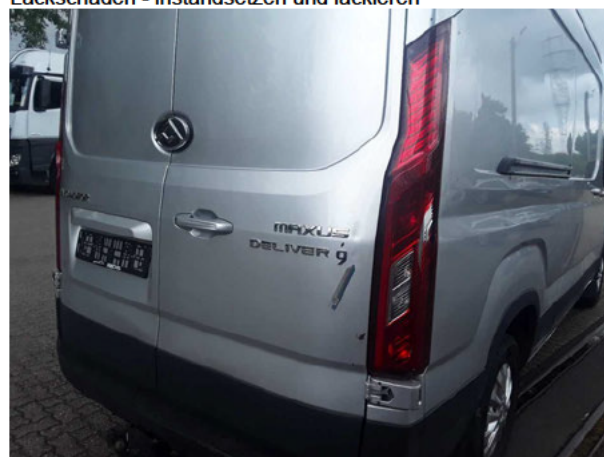
| Nr. | Bauteilgruppe | Beschreibung |
|---|---|---|
| 13 | Heckklappe/-tür | Hecktür rechts - Delle / Lackschaden - instandsetzen und lackieren |

**Beschädigung #13:** Heckklappe/-tür: Hecktür rechts - Delle / Lackschaden - instandsetzen und lackieren

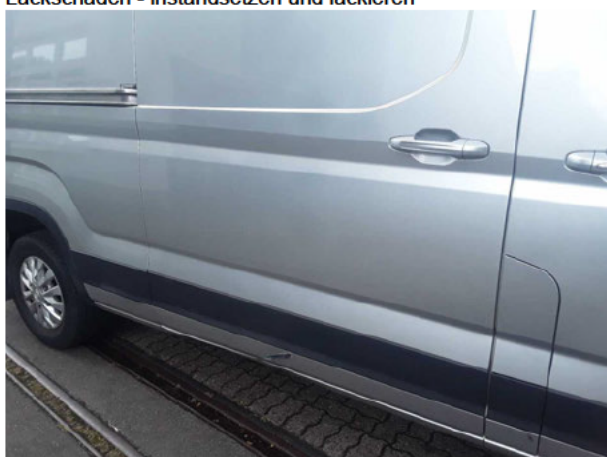
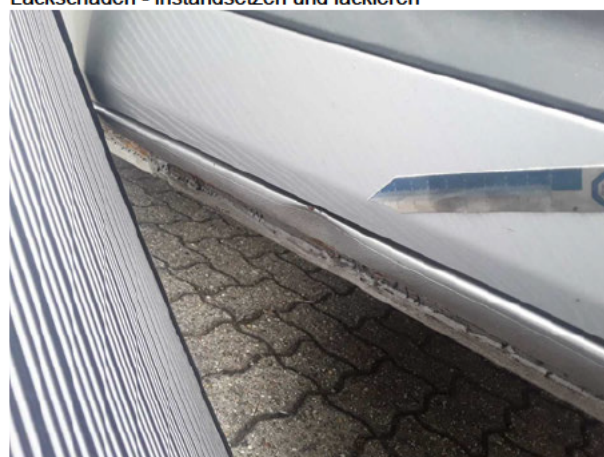
| Nr. | Bauteilgruppe | Beschreibung |
|---|---|---|
| 14 | Schiebetür rechts | Schiebetür - Delle / Lackschaden - instandsetzen und lackieren |

**Beschädigung #14:** Schiebetür rechts: Schiebetür - Delle / Lackschaden - instandsetzen und lackieren

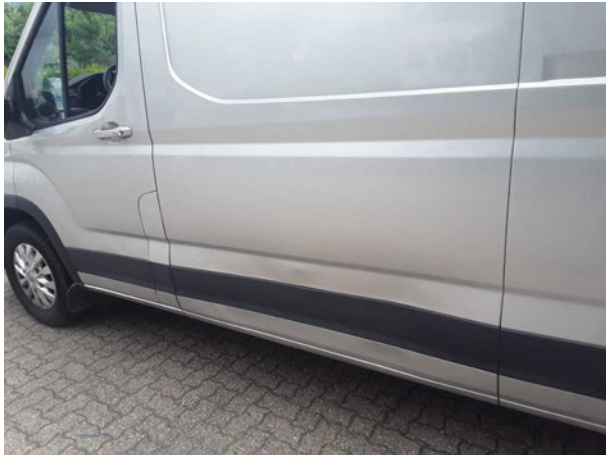
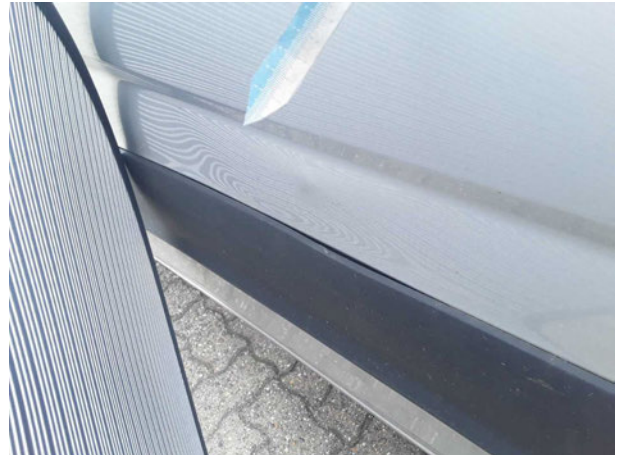
| Nr. | Bauteilgruppe | Beschreibung |
|---|---|---|
| 15 | Seitenwand links | Seitenwand - verformt - instandsetzen und lackieren |

**Beschädigung #15:** Seitenwand links: Seitenwand - verformt - instandsetzen und lackieren

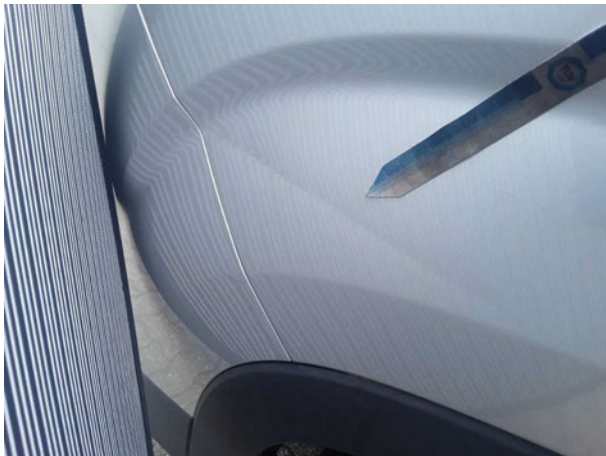
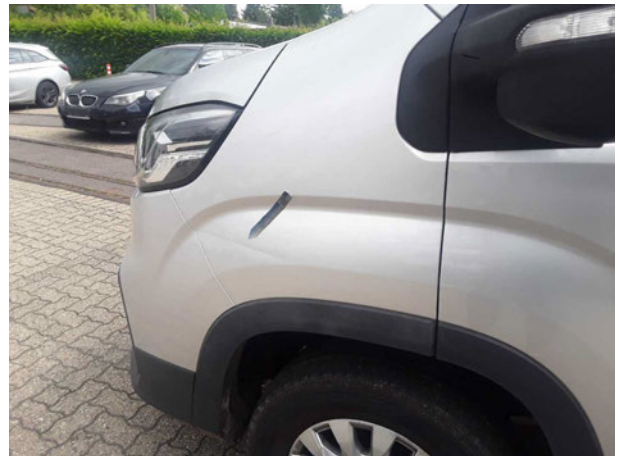
| Nr. | Bauteilgruppe | Beschreibung |
|---|---|---|
| 16 | Kotflügel links | Kotflügel links - verformt - erneuern |

**Beschädigung #16:** Kotflügel links: Kotflügel links - verformt - erneuern
