# Zustandsbericht

Berichts-Nr: 10316774  
vom: 27.03.2026

**Auftrags-Nr:** 1002372770  
**Besichtigt am:** 27.03.2026 14:30  
**Berichts-Nr:** 10316774  
**FIN:** TMBJJ0NX8MY192766

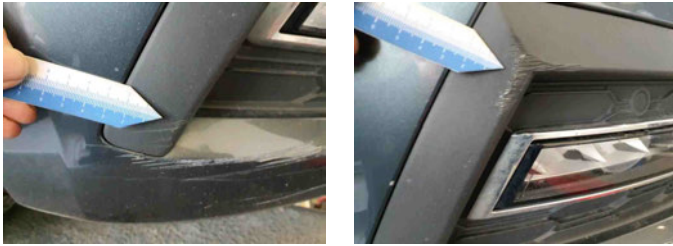
## 6 - Stoßfängergitter vorne rechts - Kratzer - Ersetzen

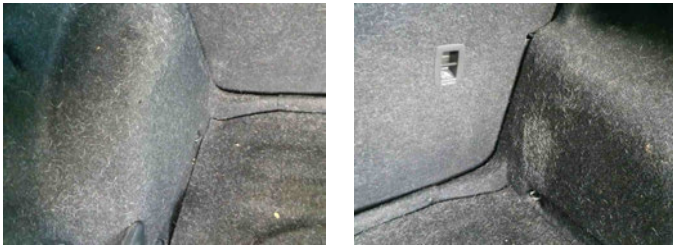
## 7 - Innenraum - Tierhaare - Reinigen

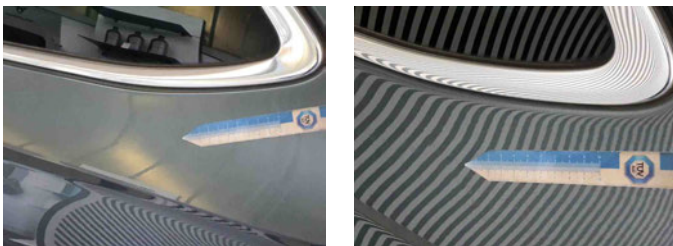
## 8 - Seitenwand hinten links - Delle(n) - Kaltdrücken
