LVV Nr                      413538  
Hersteller                Seat  
Model                      Ibiza  
Variante                   Style 1.0 TSI  
Listenpreis               19.865,55  
VIN                        VSSZZZKJ9PR116230  
Erstzulassungsdatum    1.5.2023  
Kennzeichen             M SP7267

# Zustandsbericht / Minderwertgutachten

| Typ / Verkaufsbez. | Ibiza 1.0 TSI S&S Style | Aufbauart | Limousine |

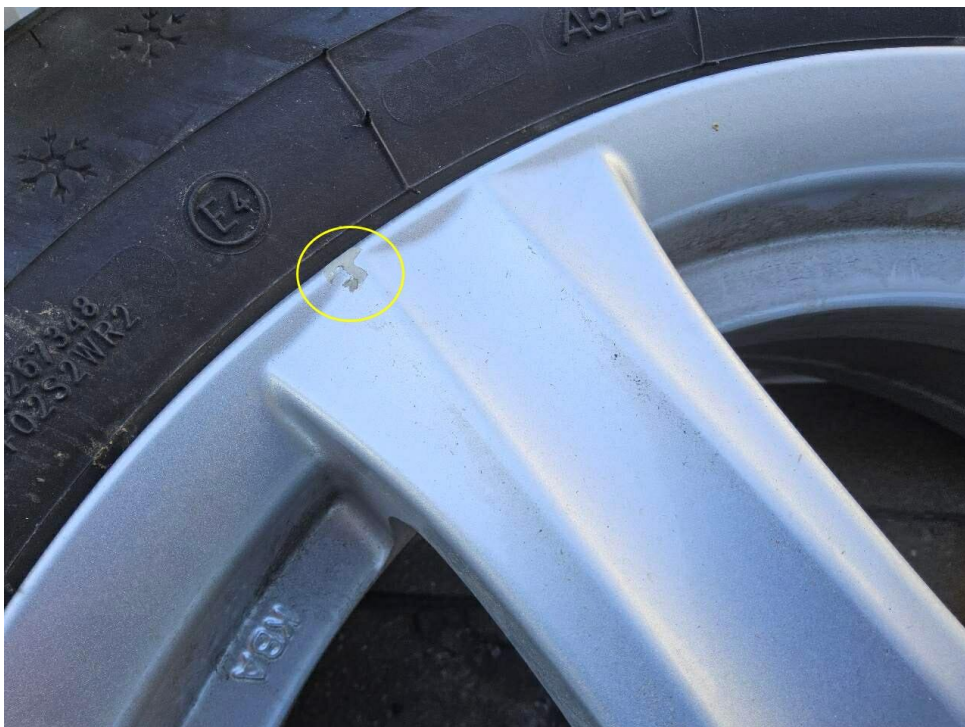
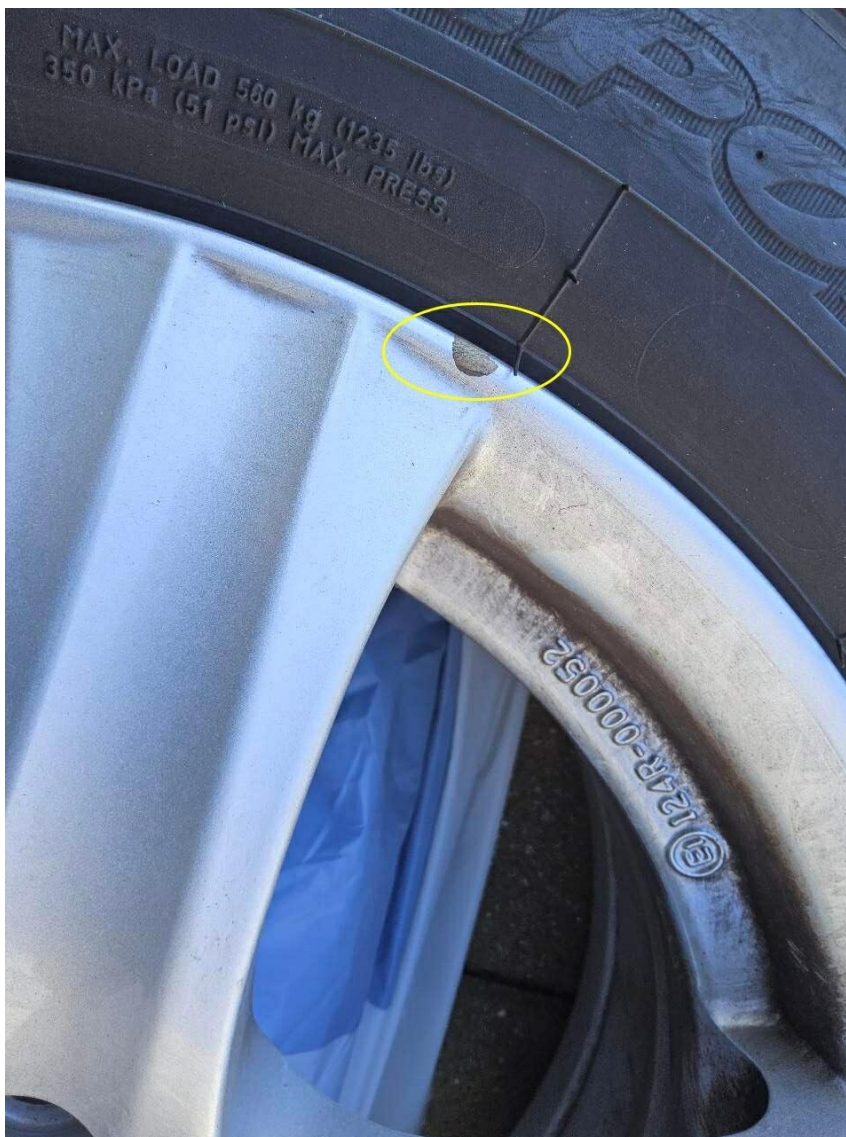
Bild 14 : Leichtmetallfelge Winterradsatz vorn rechts und hinten rechts verschrammt (Gebrauchsspur)

Bild 15 : Leichtmetallfelge Winterradsatz vorn rechts und hinten rechts verschrammt (Gebrauchsspur)

Leichtmetallfelge Winterradsatz vorn rechts  
und hinten rechts verschrammt,  
Kotflügel vorn links eingedellt,  
Tür vorn links eingedellt,

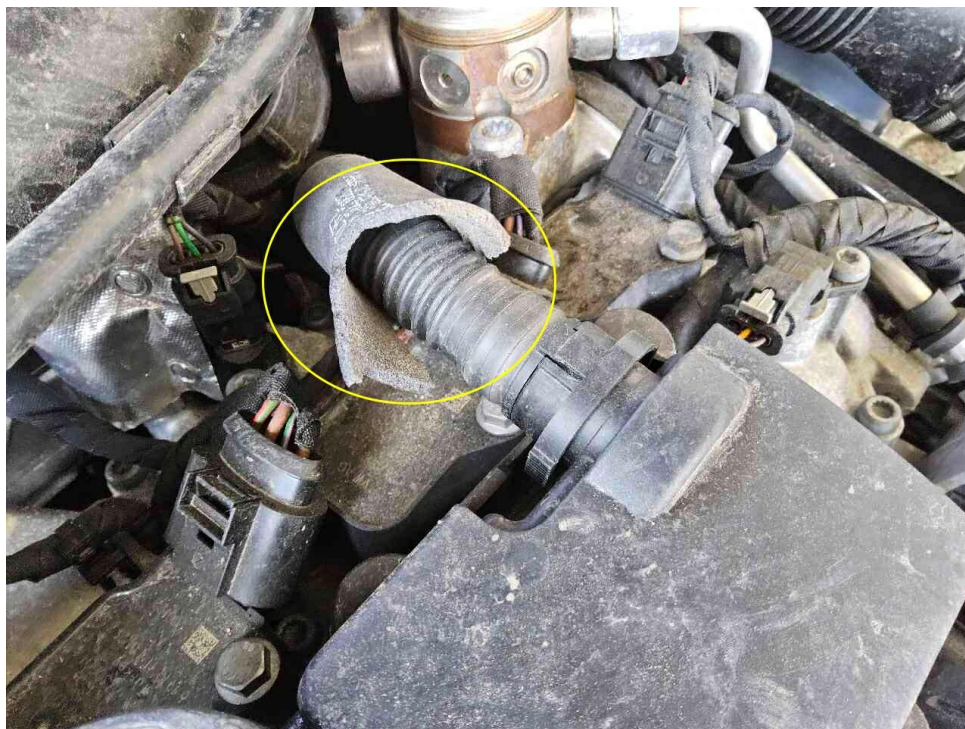
Bild 16 : Schlauch Kurbelgehäuse Ventildeckel Tierverbiss

1. Schlauch Kurbelgehäuse Ventildeckel  
Tierversbiss, erneuern (Bild 16)
2. Antennenstab Tierversbiss, erneuern  
(Bild 22)
3. Stossfänger vorn unterhalb links  
verkratzt, smart repair (Bild 24)
4. Seitenteil hinten rechts eingedellt und  
verschrammt, Stossfänger hinten  
verschrammt, lackieren mit  
Lackaufbau
5. Heckdeckel Lackierung, verschrammt,  
lackieren mit Lackaufbau

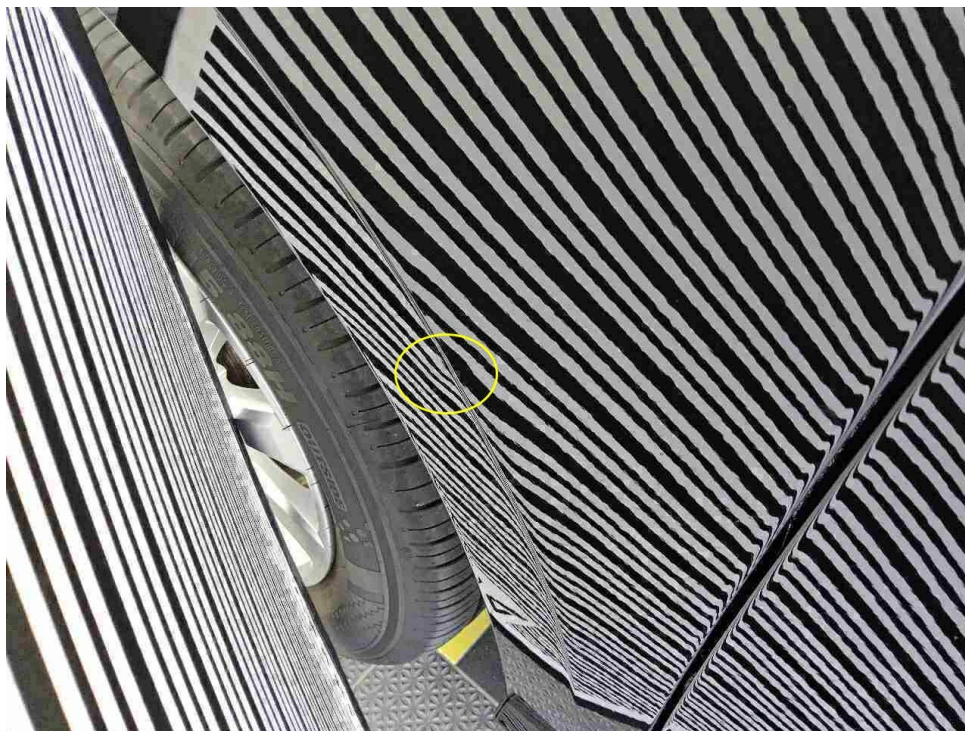
Bild 17 : Kotflügel vorn links eingedellt (Gebrauchsspur)

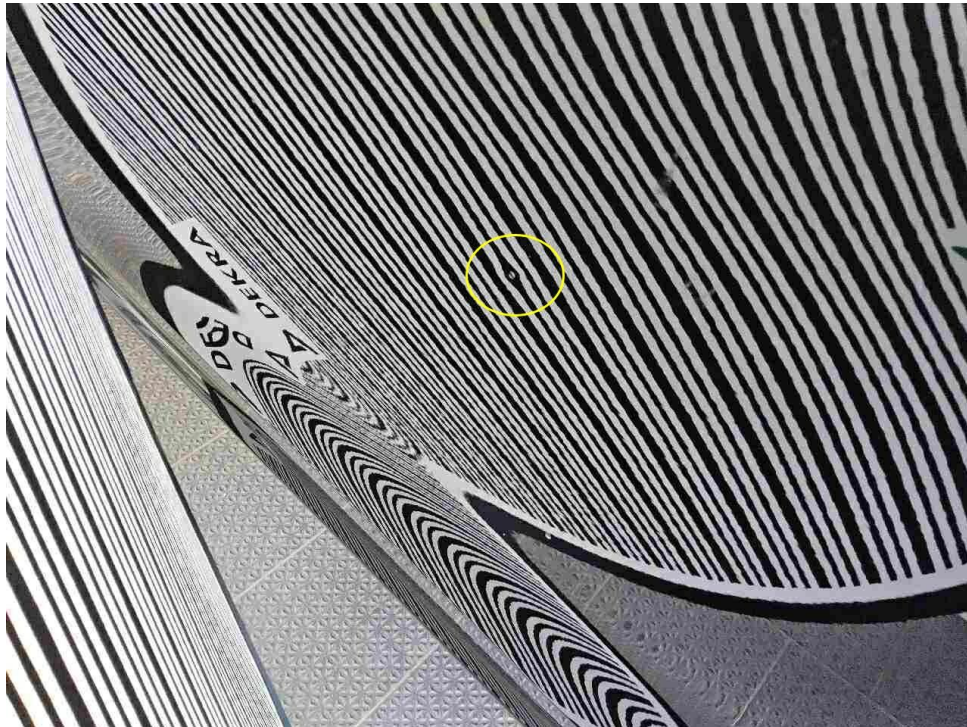
Bild 18 : Tür vorn links eingedellt (Gebrauchsspur)

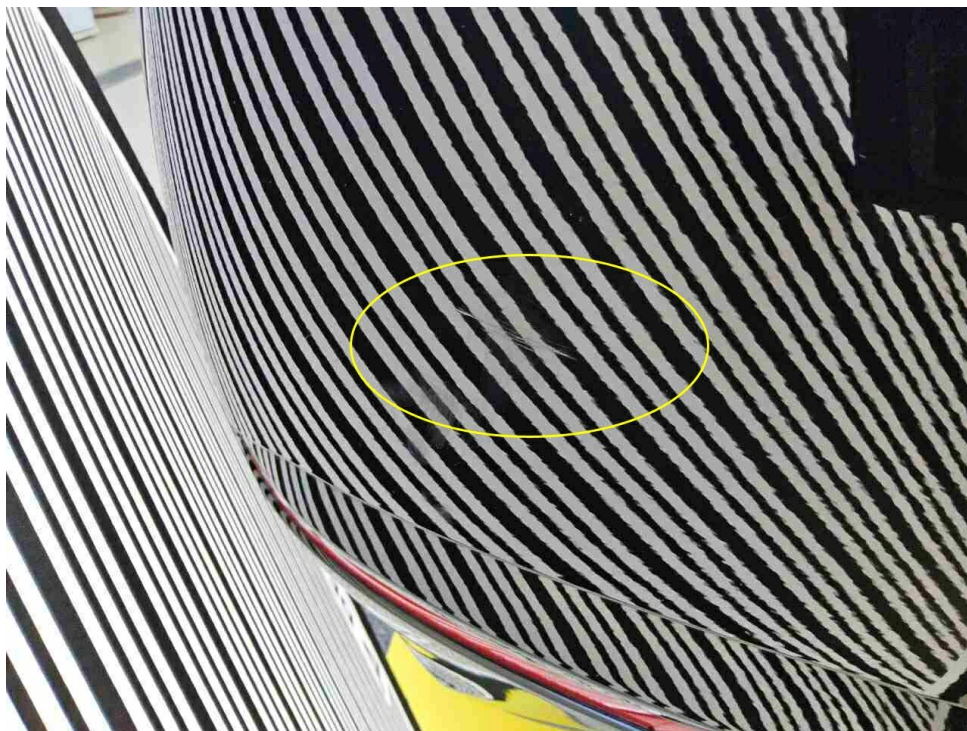
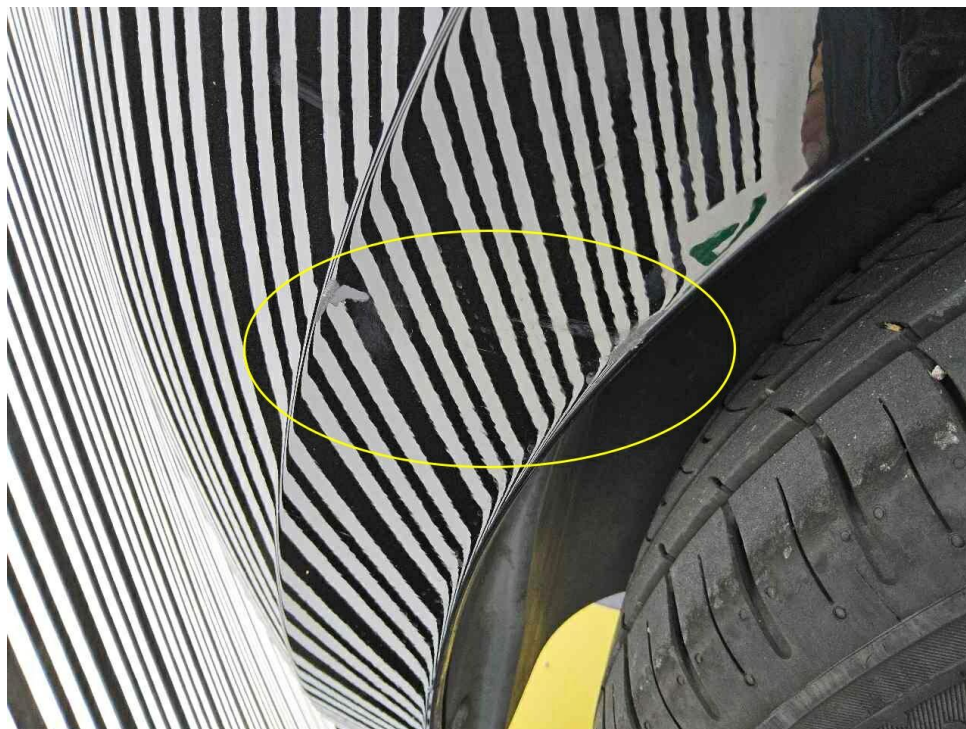
Bild 19 : Stoßfänger hinten Lackierung, verschrammt, lackieren mit Lackaufbau

Bild 20 : Stoßfänger hinten Lackierung, verschrammt, lackieren mit Lackaufbau

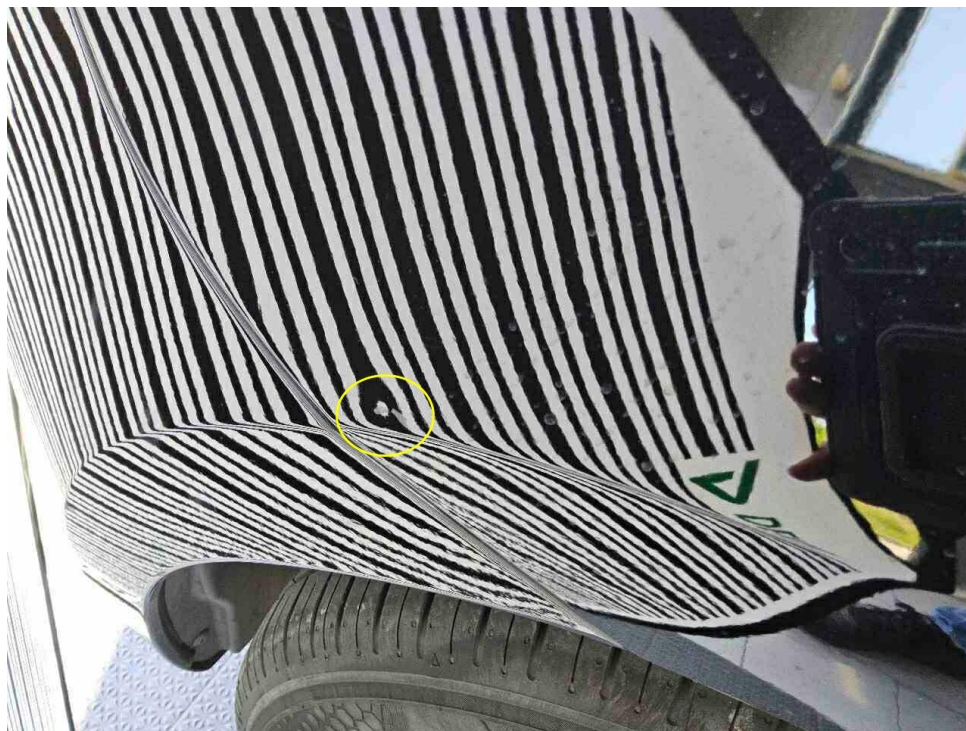
Bild 21 : Seitenteil hinten rechts, eingedellt, instandsetzen und lackieren mit Lackaufbau

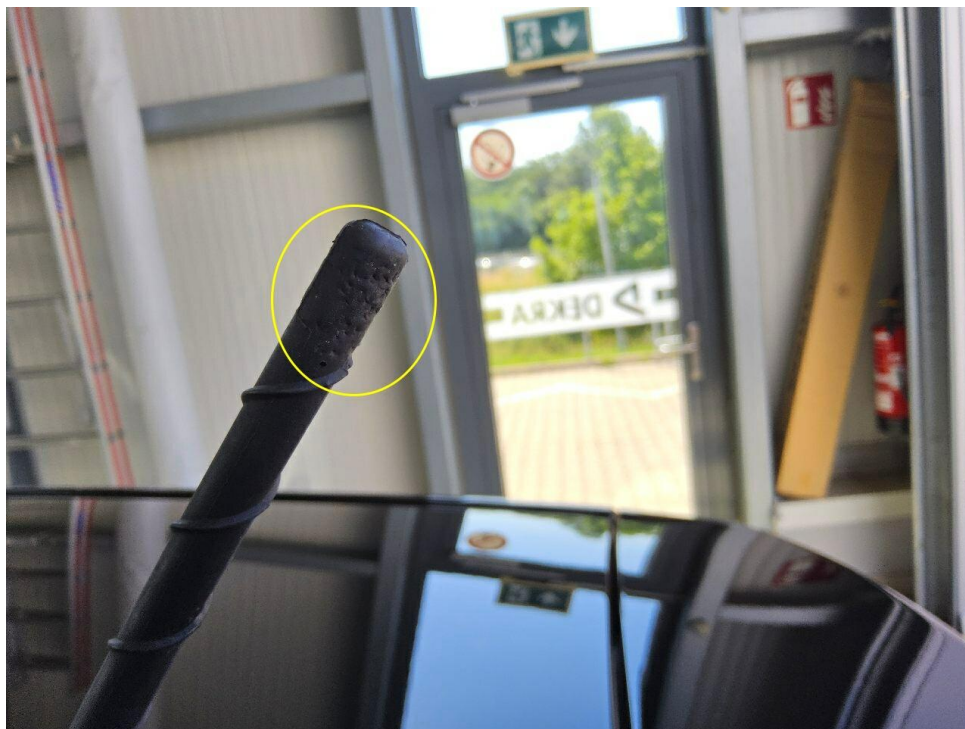
Bild 22 : Antennenstab Tierversbiss

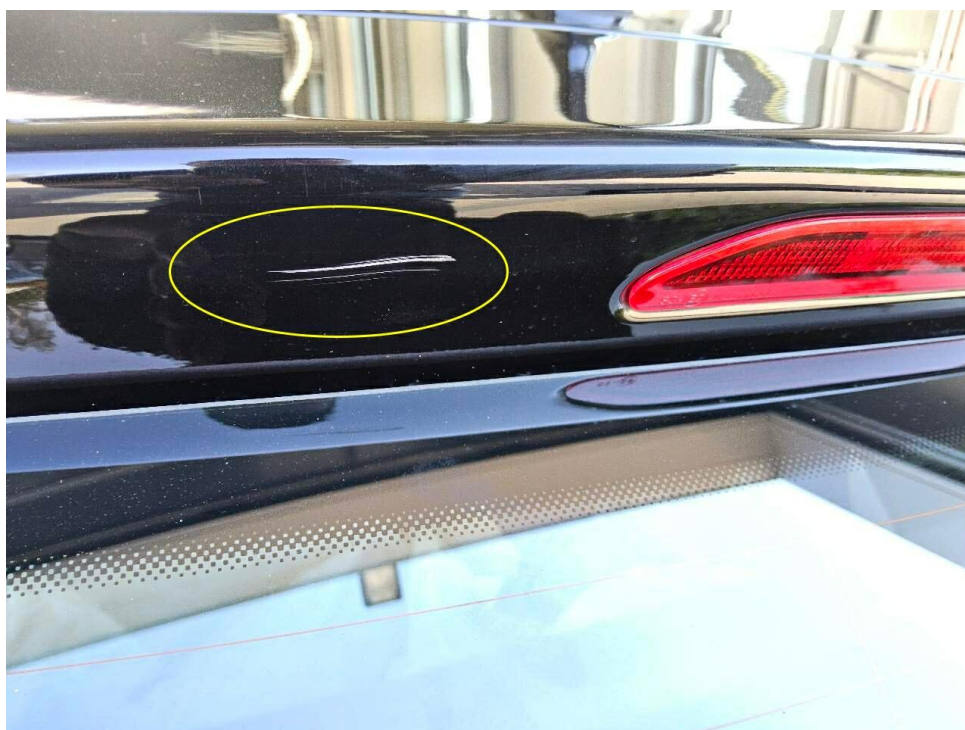
Bild 23 : Heckdeckel Lackierung, verschrammt, lackieren mit Lackaufbau

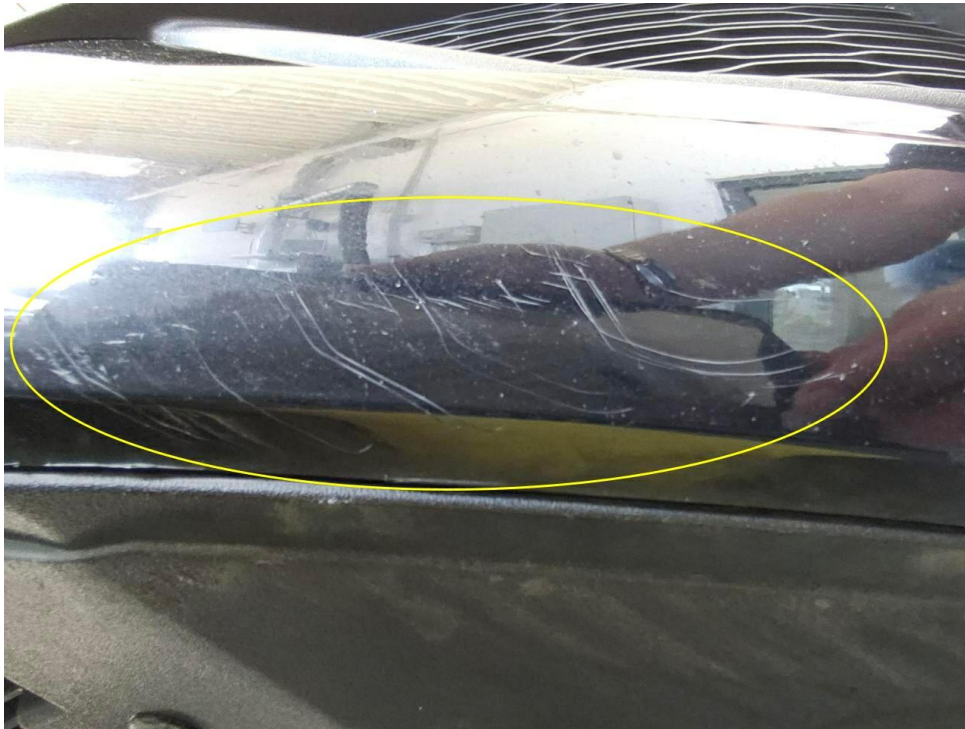
Bild 24 : Stossfänger vorn unterhalb links verkratzt
