## Zustandsbericht

| Berichtsnummer : | 0000000926584-DE968 | | |

#### Hyundai Ioniq 5 (05.2021->) Dynamiq Elektro

| Erstzulassung / Baujahr: | 20.06.2022 / 2022 | Besichtigungsdatum/-ort: | 22.06.2026 77933<br>Lahr/Schwarzwald |

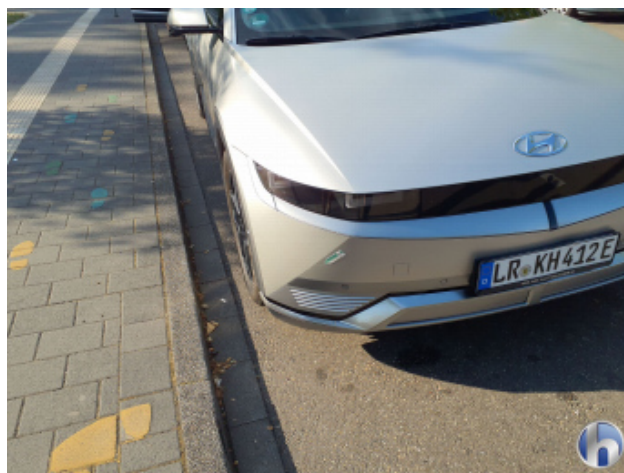
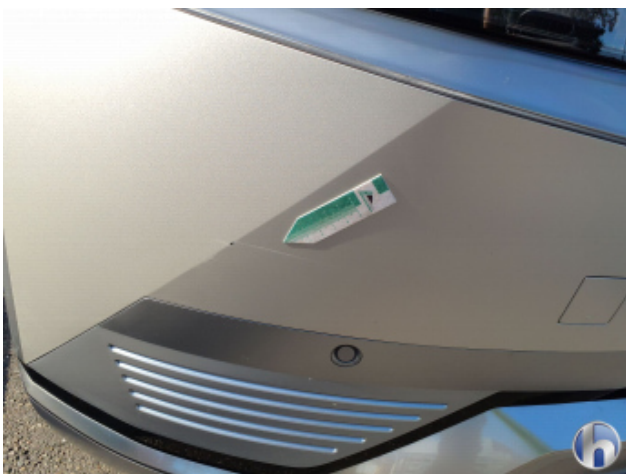
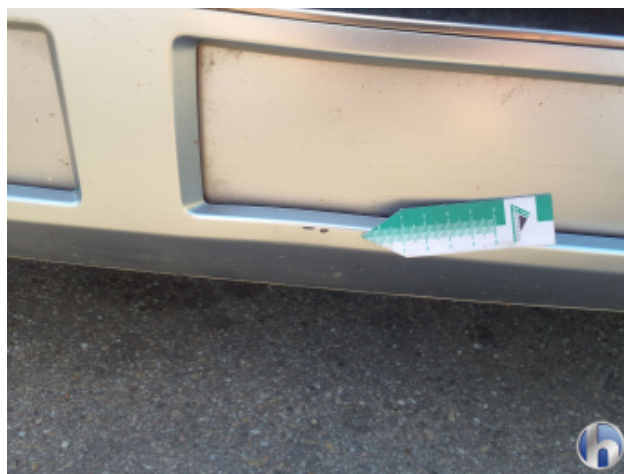
| | Bauteil | Schaden | Rep.-Art |
|---|---|---|---|
| 1. | Stoßfänger Vorne | Kratzer | Lackieren |

1. Stoßfänger Vorne  
Kratzer - Lackieren

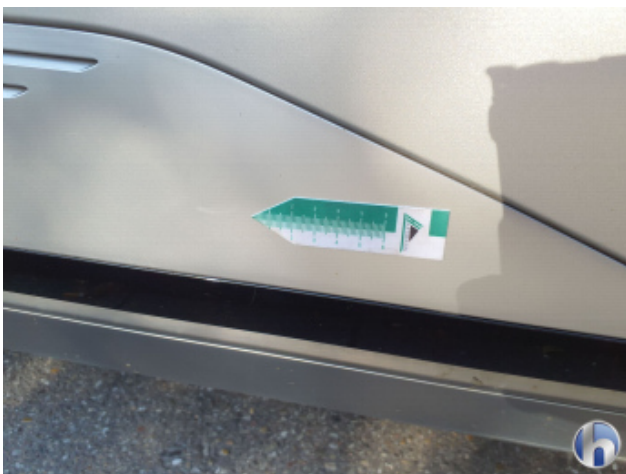
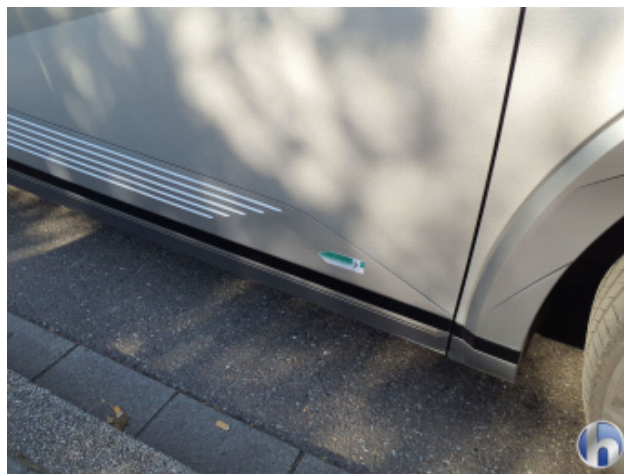
| | Bauteil | Schaden | Rep.-Art |
|---|---|---|---|
| 2. | Tür Vorne - Rechts | Gebrauchsspuren | Ohne Reparatur |

2. Tür Vorne - Rechts  
Gebrauchsspuren - Ohne Reparatur

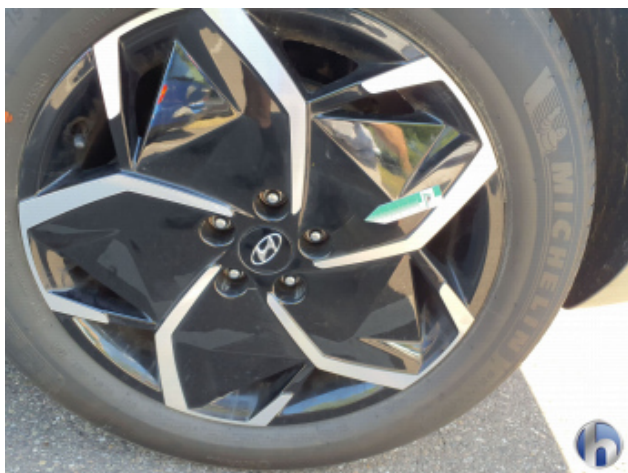
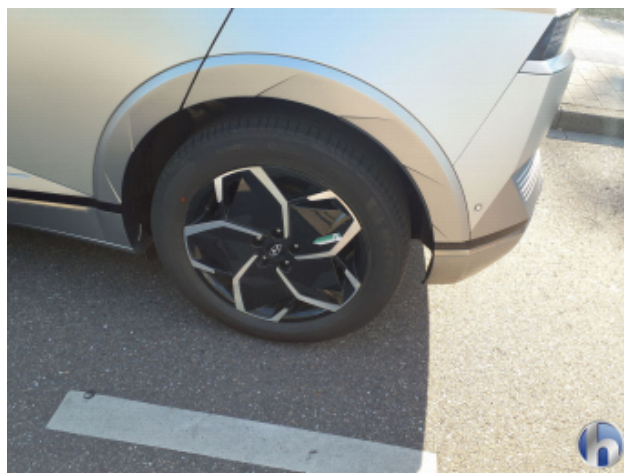
| | Bauteil | Schaden | Rep.-Art |
|---|---|---|---|
| 3. | Felge Hinten - Links | Kratzer | Smart Repair |

3. Felge Hinten - Links  
**Kratzer - Smart Repair**

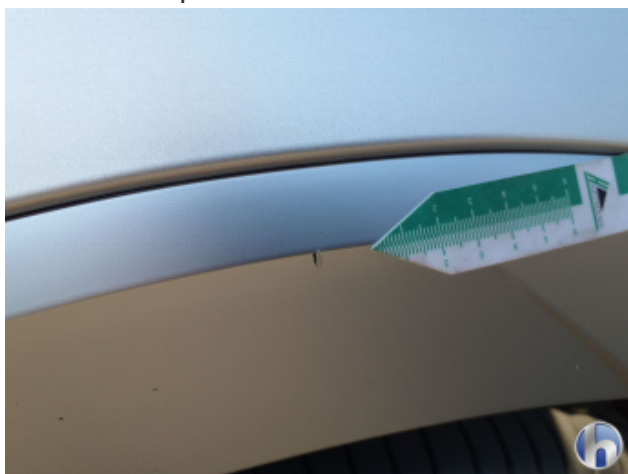
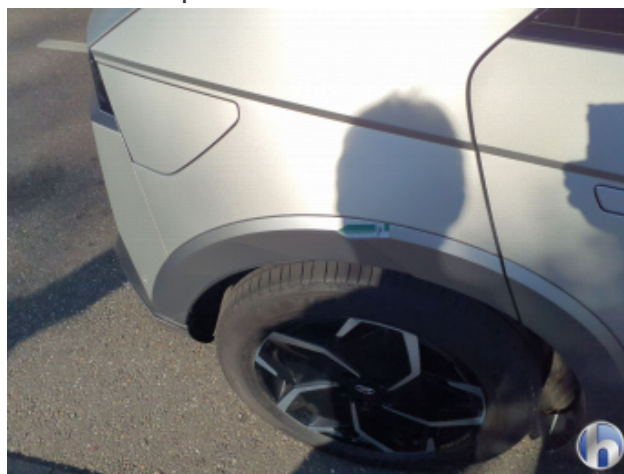
| | Bauteil | Schaden | Rep.-Art |
|---|---|---|---|
| 4. | Seitenwand - Hinten -<br>Rechts | Kratzer | Smart Repair |

4. Seitenwand - Hinten - Rechts  
**Kratzer - Smart Repair**
