Zustandsbericht / Minderwertgutachten

Mobility Concept GmbH, Grünwalder Weg 34, 82041 Oberhaching
17.06.2026

Erstzulassung	14.11.2024	Letzte Zulassung	14.11.2024
Fahrzeugart	PKW	Hersteller	MERCEDES-BENZ
Typ / Verkaufsbez.	C 200 d T 9G-TRONIC Avantgarde Advanced	Aufbauart	Kombi
Türen	5	Sitzplätze	5
Fahrzeug-Ident.-Nr.	W1KAH0DB6SF171138	HSN / TSN	2222 / BDF
Schlüssel-Nr.	10082178	Km-Stand abgelesen	73676
Nächste HU §29 StVZO	11 / 2027	Energiequelle / Kraftstoff	Hybr.Diesel/E
Zylinderanzahl	/ Reihenmotor	Leistung (kW)	120
Hubraum (ccm)	1993	Schadstoffklasse:	EURO6;WLTP;EA;PI/CI;M, N1, N2
Getriebe	Automatik /	Felgen	Leichtmetall
Farbe	SCHWARZ - UNILACK	Polster	Teilleder

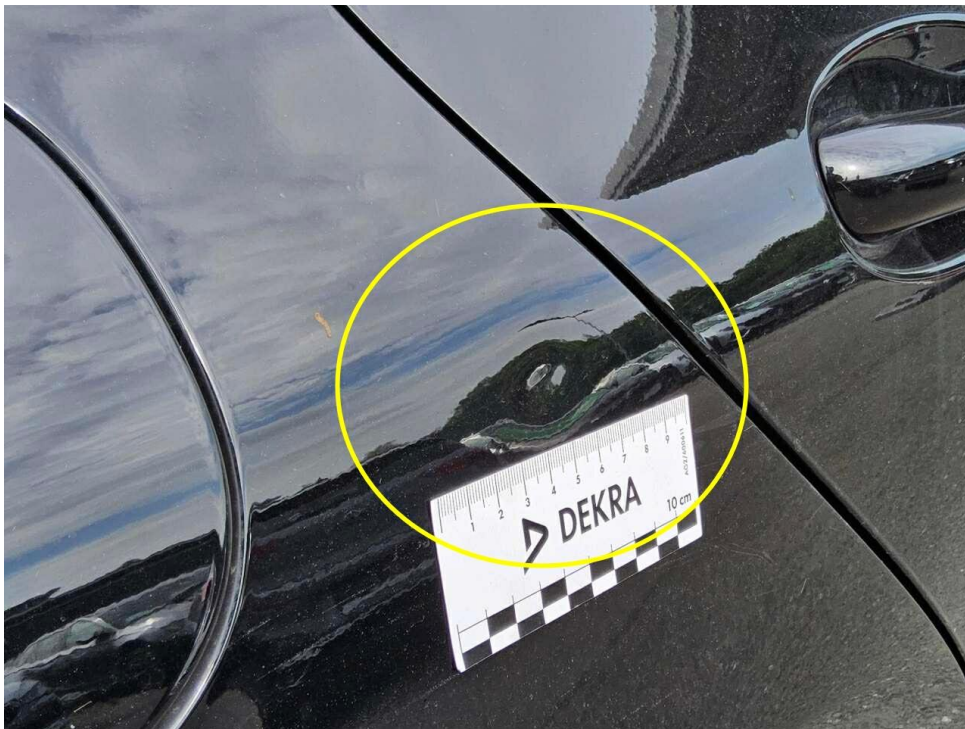
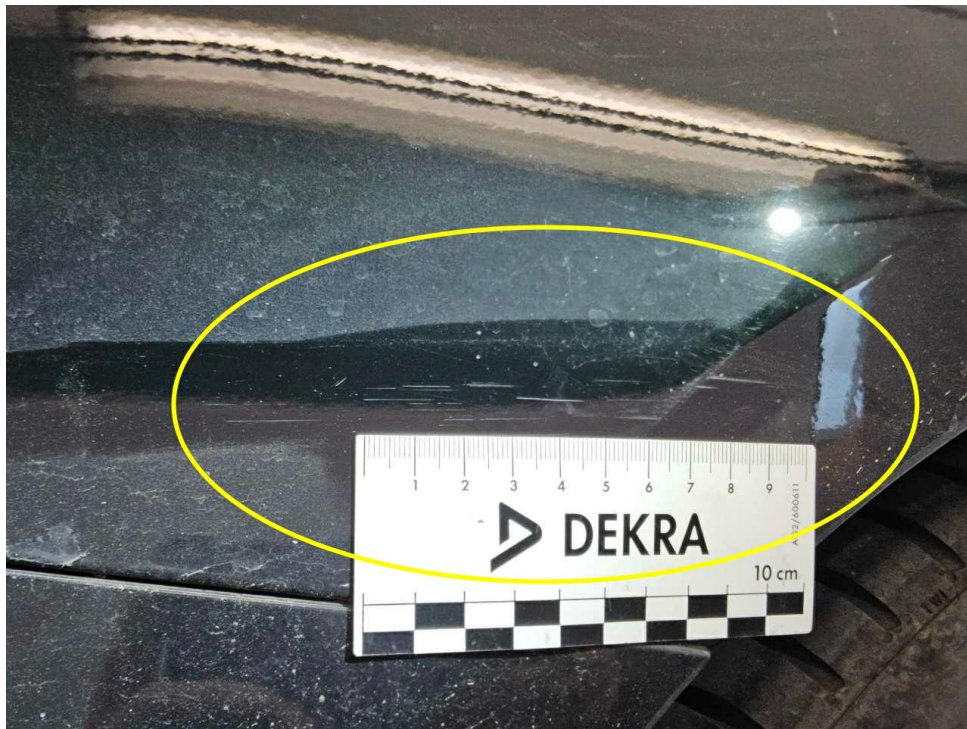
Bild 14 : Seitenteil hinten rechts, eingedellt, instandsetzen und lackieren mit Lackaufbau

Bild 15 : Seitenteil hinten rechts, eingedellt, instandsetzen und lackieren mit Lackaufbau

1. Innenraum verschmutzt inkl. Ozonbehandlung, reinigen (Bild 21, 22, 23, 24, 25, 26, 27, 28)
2. Seitenteil hinten rechts, eingedellt, instandsetzen und lackieren mit Lackaufbau (Bild 14, 15)
3. Stoßfänger hinten, eingedellt, instandsetzen und lackieren mit Lackaufbau (Bild 17, 18, 19, 20)
4. Seitenteil hinten links, eingedellt, drücken (Bild 16)

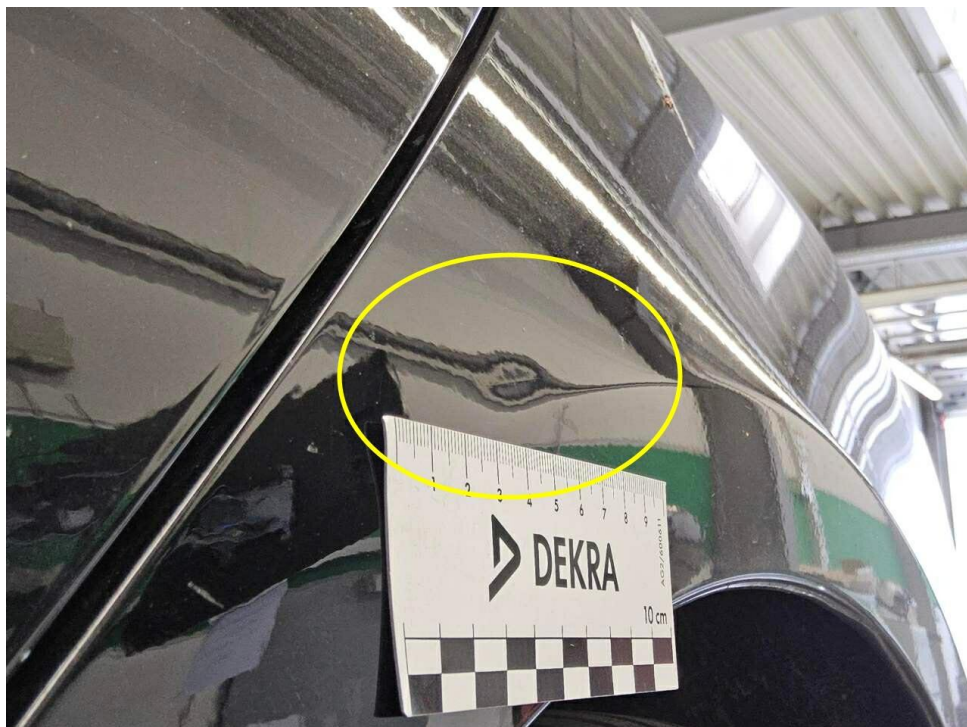
Bild 16 : Seitenteil hinten links, eingedellt, drücken

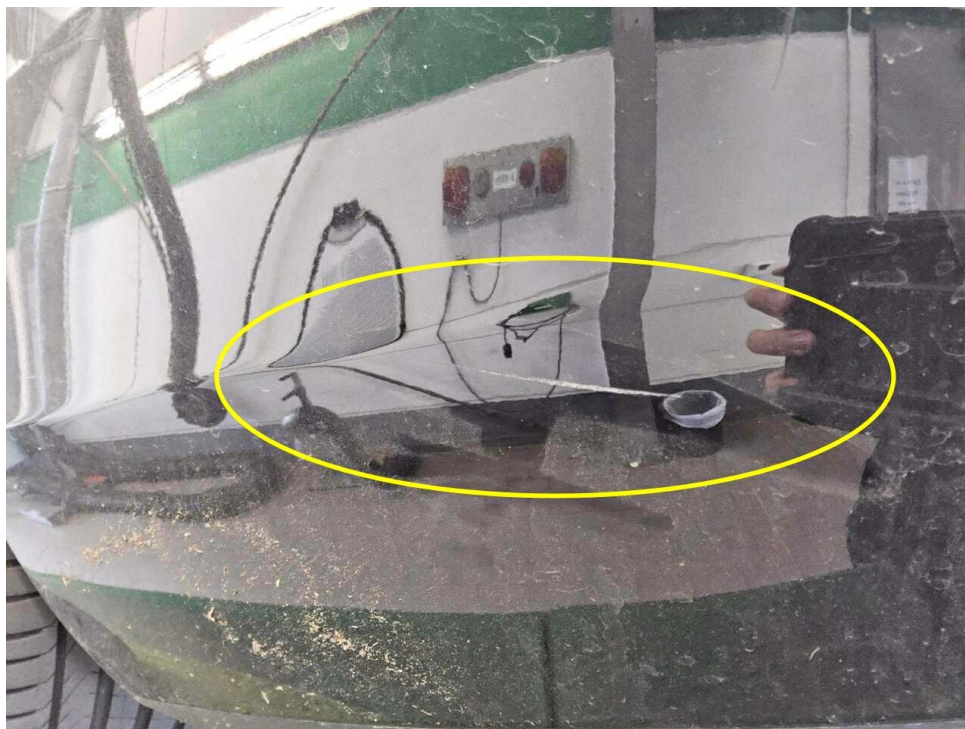
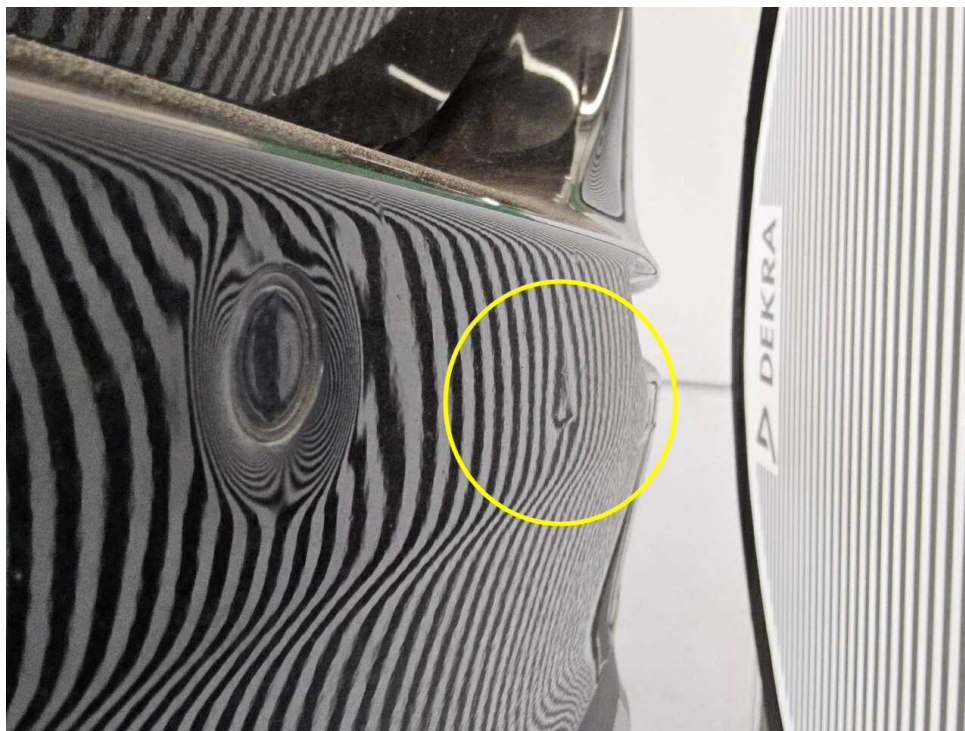
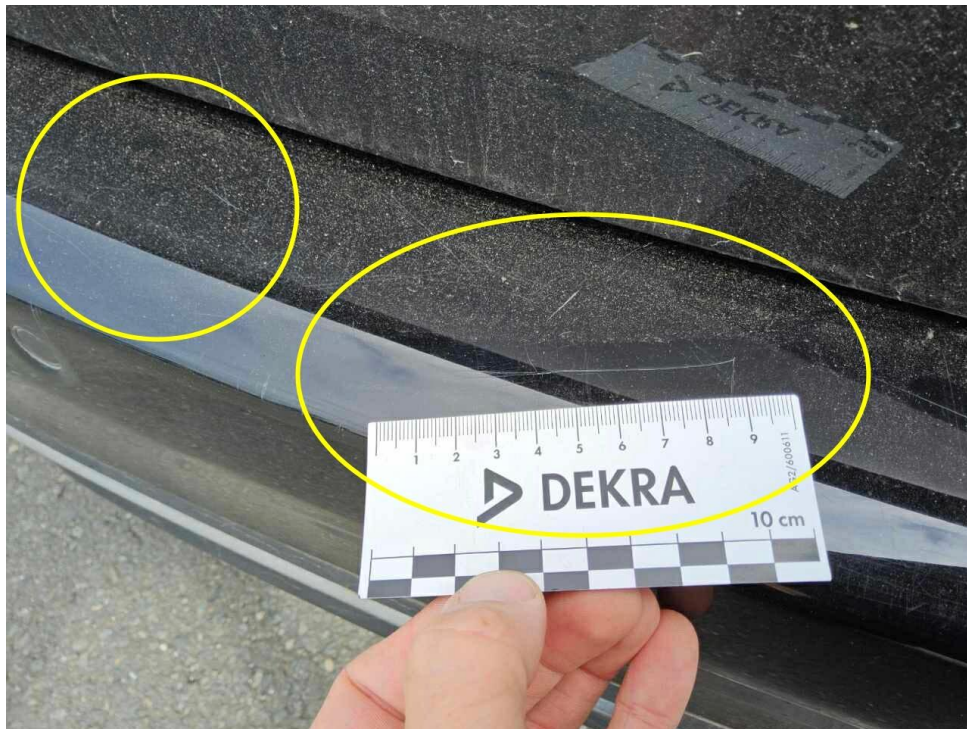
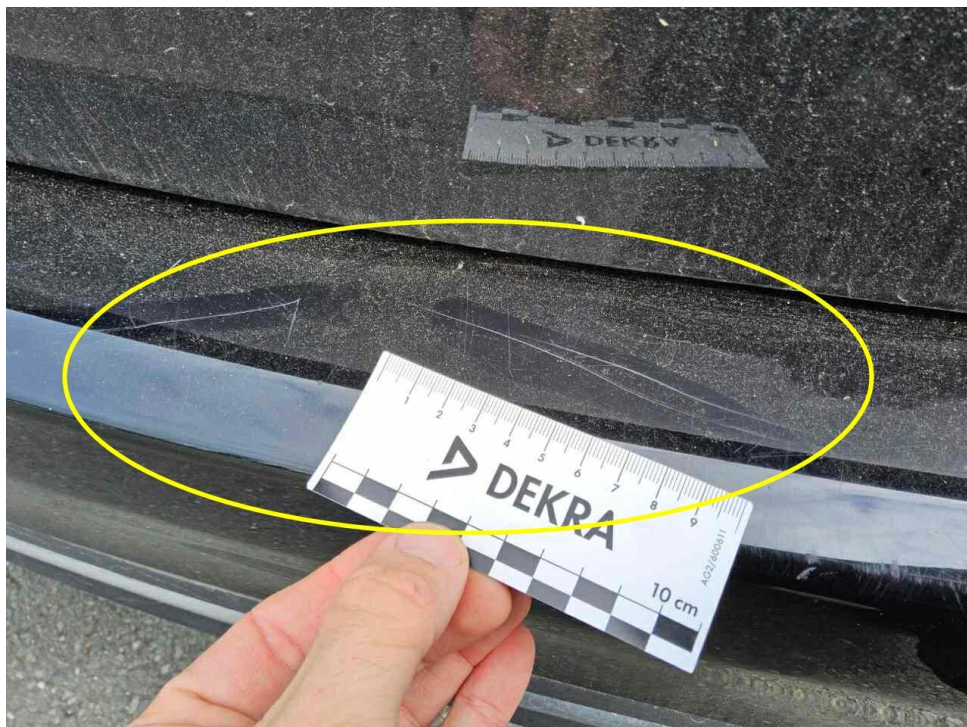
Bild 17 : Stoßfänger hinten, eingedellt, instandsetzen und lackieren mit Lackaufbau

Bild 18 : Stoßfänger hinten, eingedellt, instandsetzen und lackieren mit Lackaufbau

Bild 19 : Stoßfänger hinten, eingedellt, instandsetzen und lackieren mit Lackaufbau

Bild 20 : Stoßfänger hinten, eingedellt, instandsetzen und lackieren mit Lackaufbau

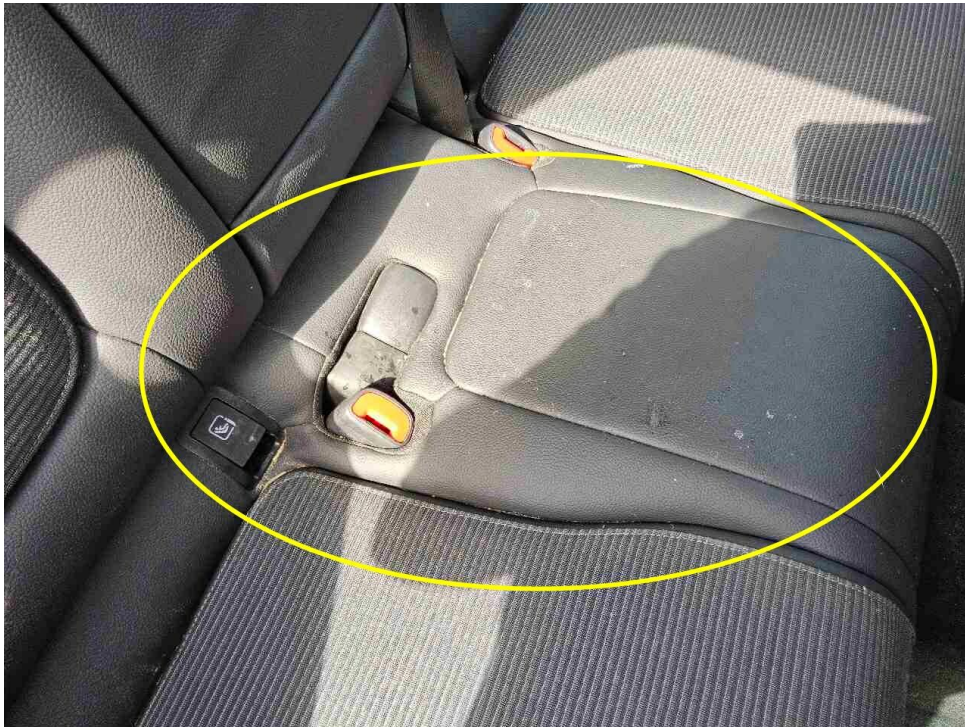
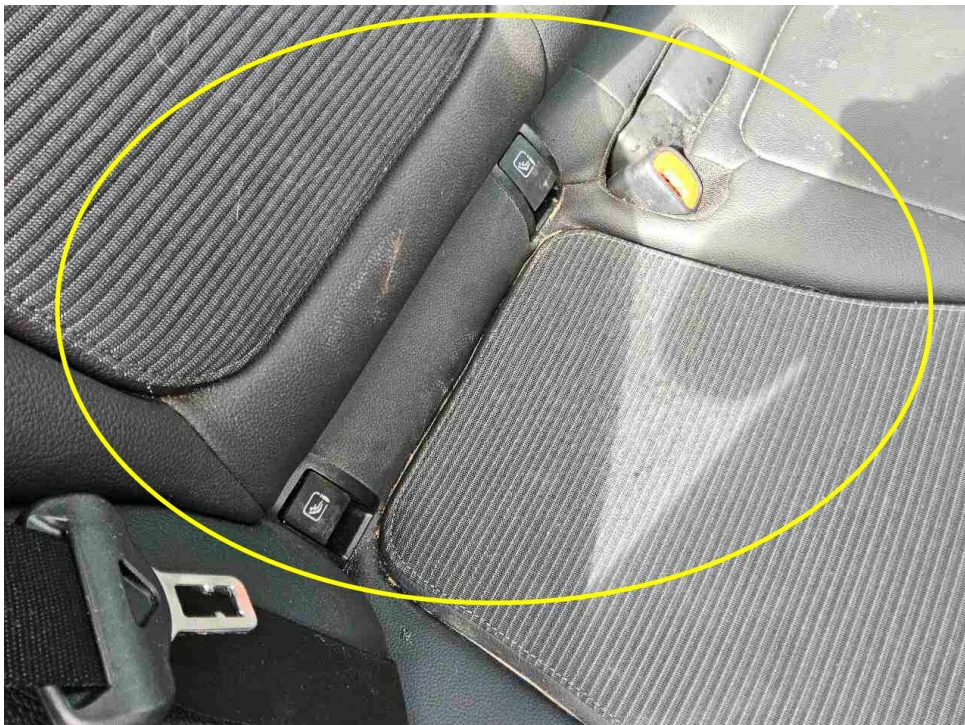
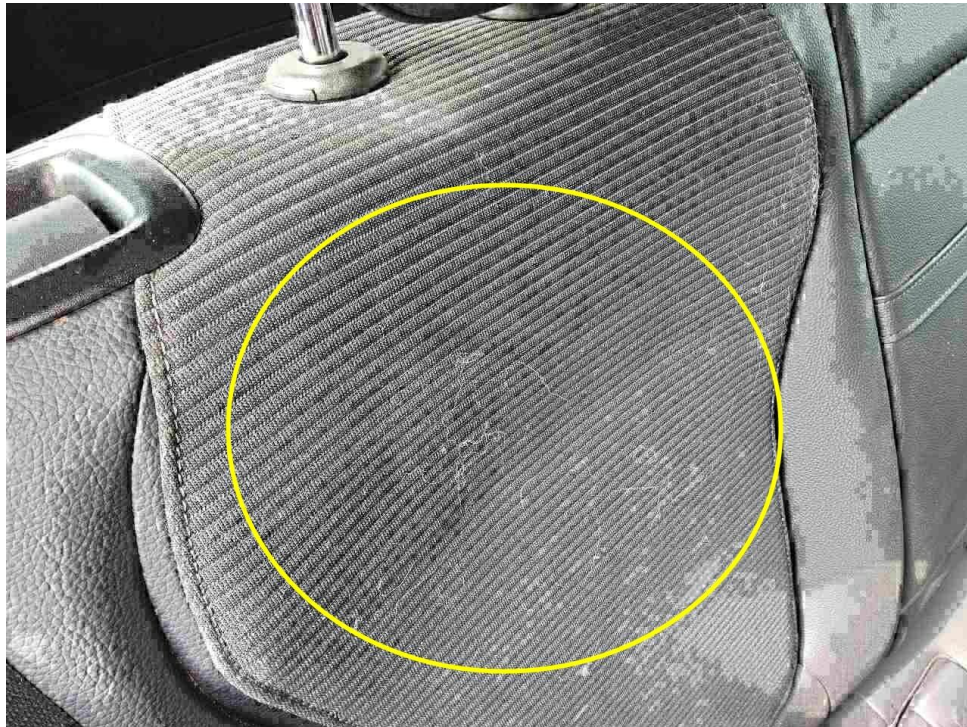
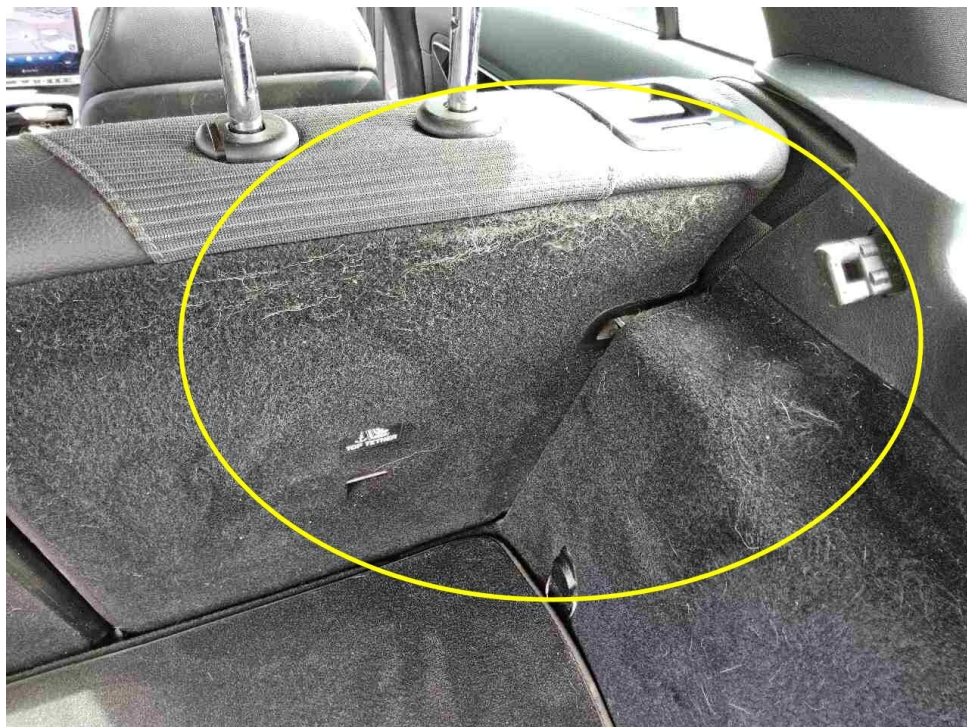
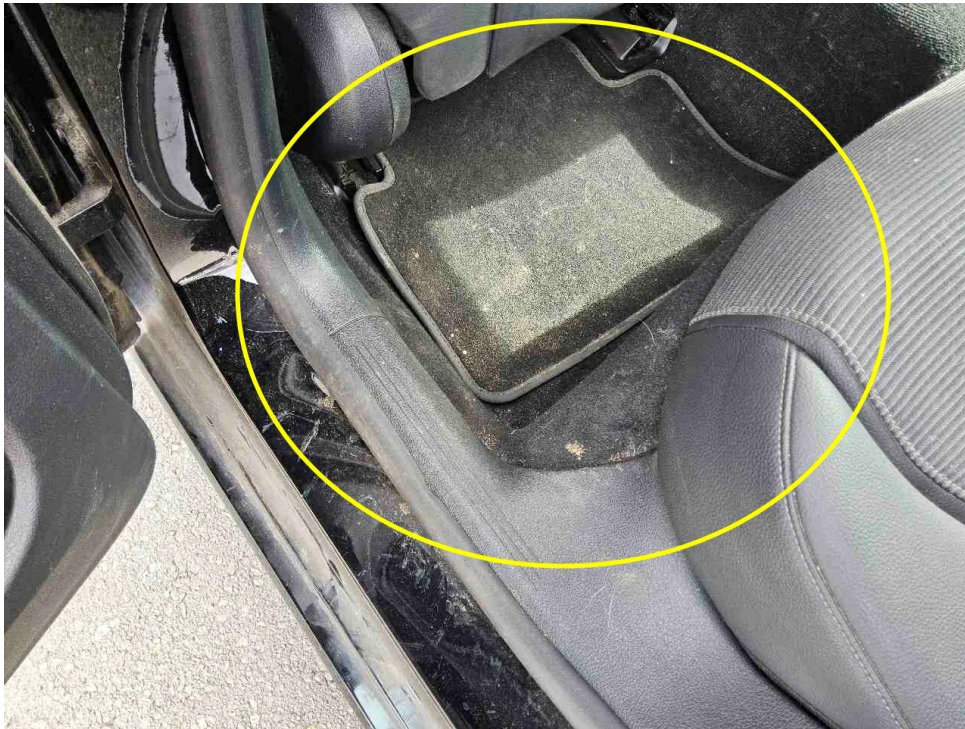
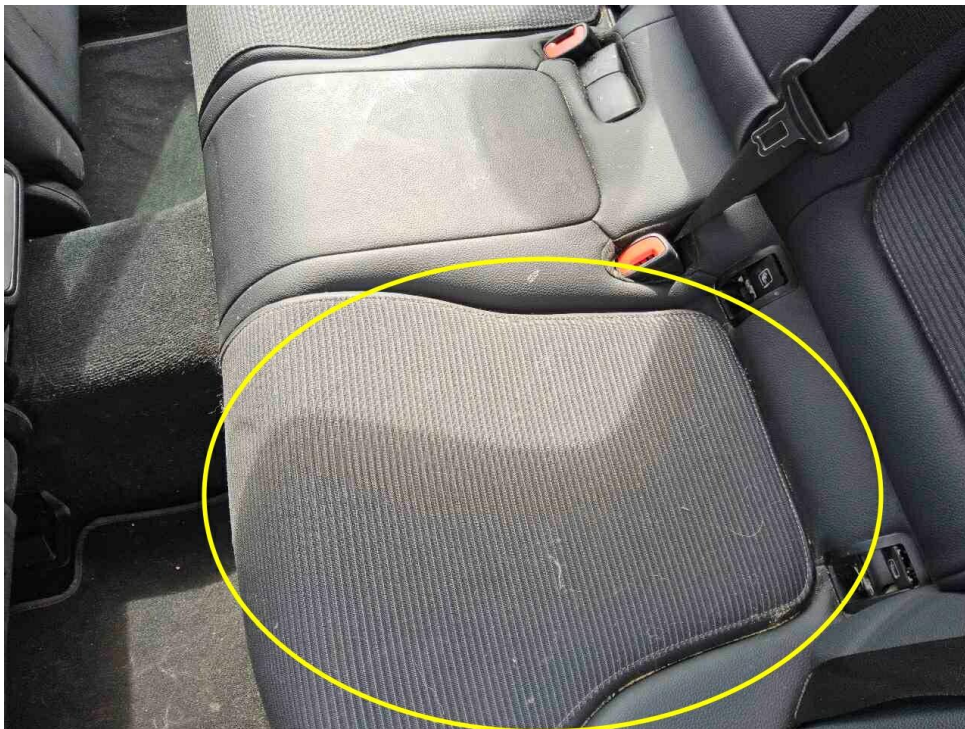
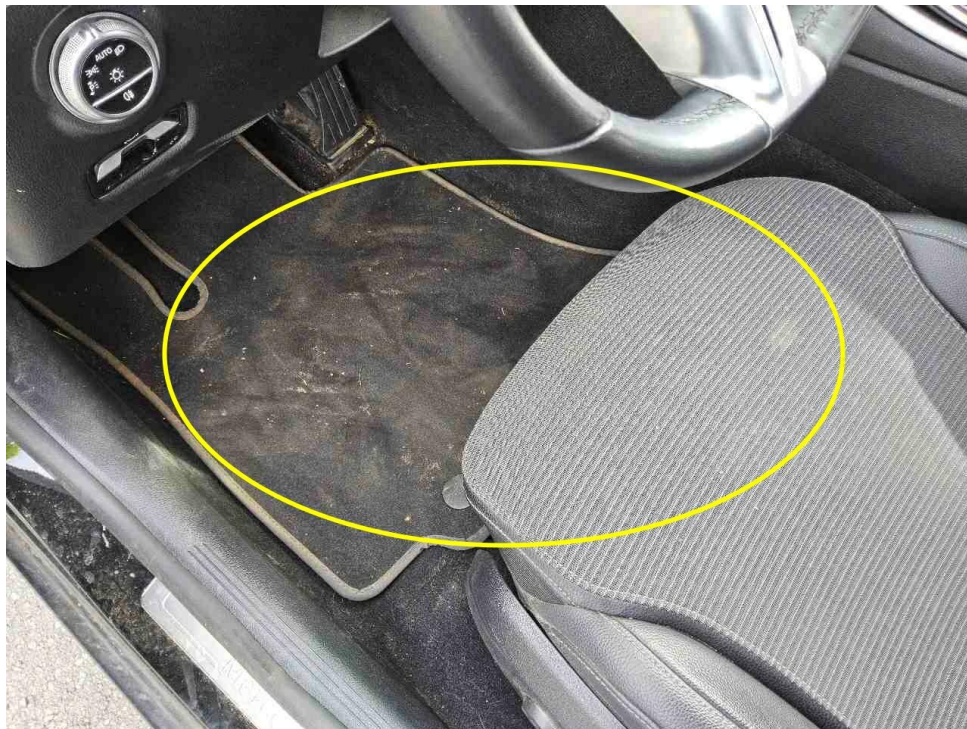
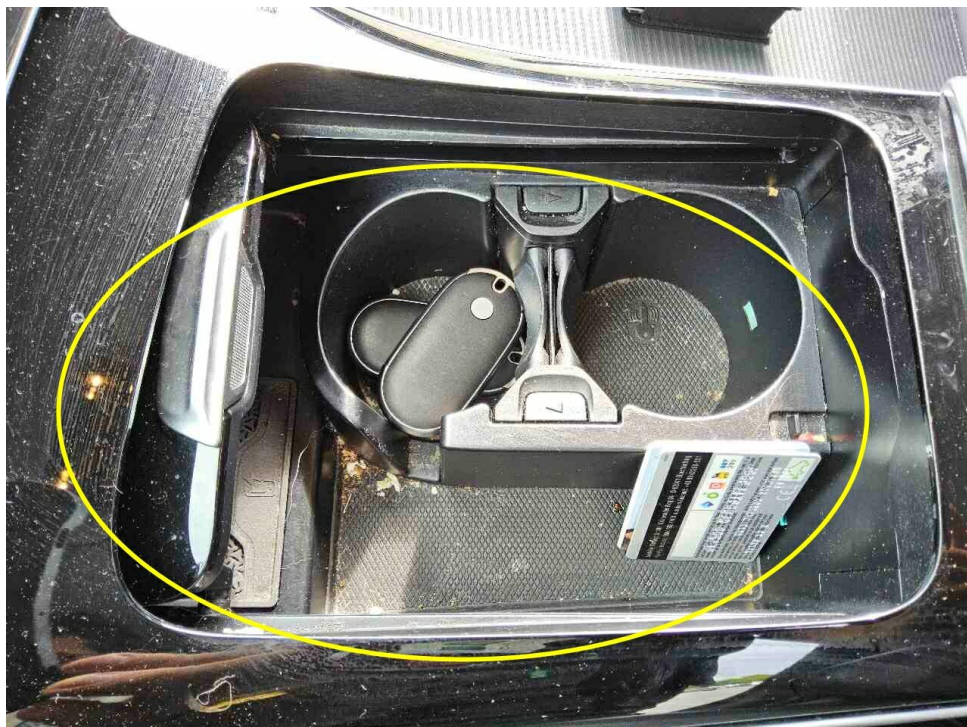
Bild 21 : Innenraum verschmutzt inkl. Ozonbehandlung

Bild 22 : Innenraum verschmutzt inkl. Ozonbehandlung

Bild 23 : Innenraum verschmutzt inkl. Ozonbehandlung

Bild 24 : Innenraum verschmutzt inkl. Ozonbehandlung

Bild 25 : Innenraum verschmutzt inkl. Ozonbehandlung

Bild 26 : Innenraum verschmutzt inkl. Ozonbehandlung

Bild 27 : Innenraum verschmutzt inkl. Ozonbehandlung

Bild 28 : Innenraum verschmutzt inkl. Ozonbehandlung

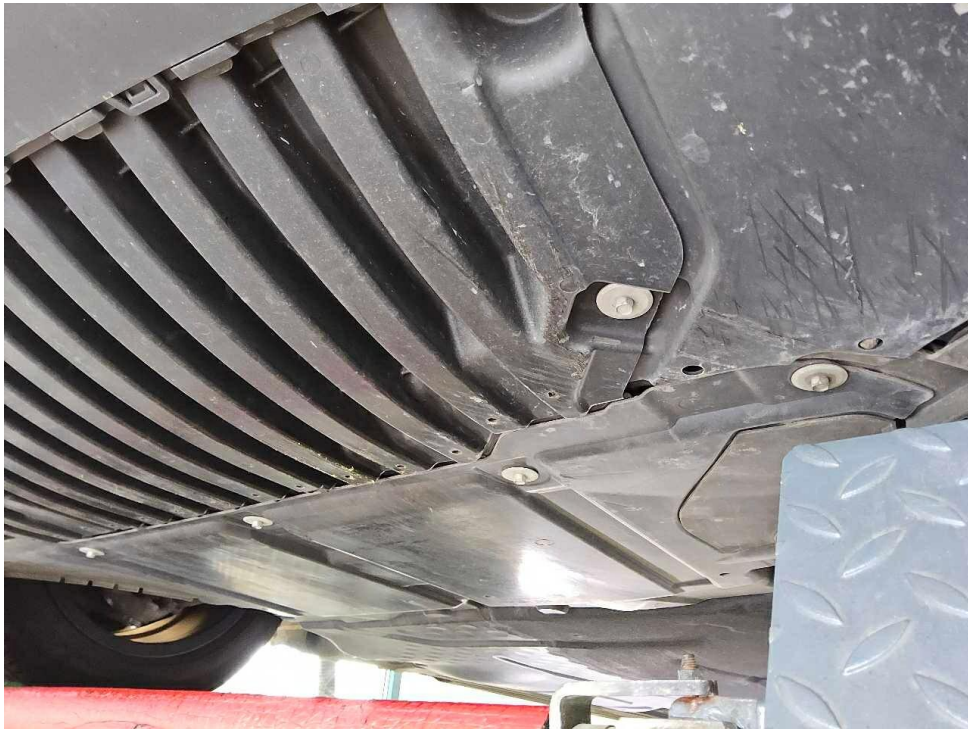
Bild 29 : Unterbodenverkleidung vorne verkratzt, Gebrauchsspur

Außenspiegel rechts verkratzt, Gebrauchsspur, (Bild 33)
Stoßfänger vorne, Steinschlag, Gebrauchsspur, (Bild 34, 35)
Unterbodenverkleidung vorne verkratzt, Gebrauchsspur, (Bild 29)
Motorhaube eingedellt, Gebrauchsspur, (Bild 30)
Tür hinten rechts Einstieg Lackierung, zerkratzt, Gebrauchsspur (Bild 32)

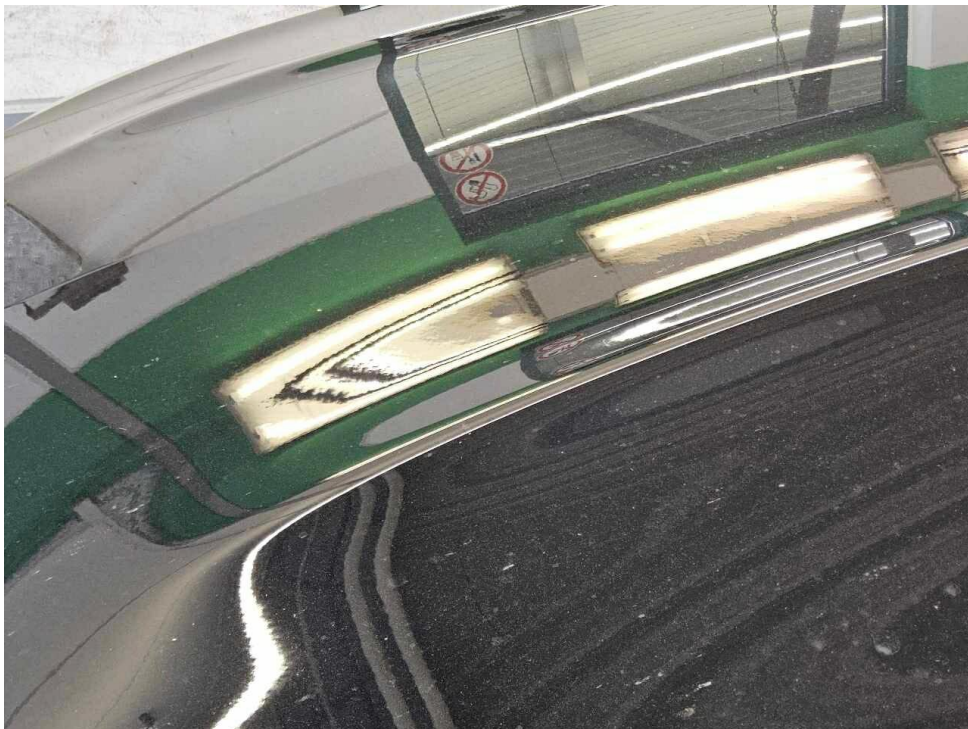
Bild 30 : Motorhaube eingedellt, Gebrauchsspur

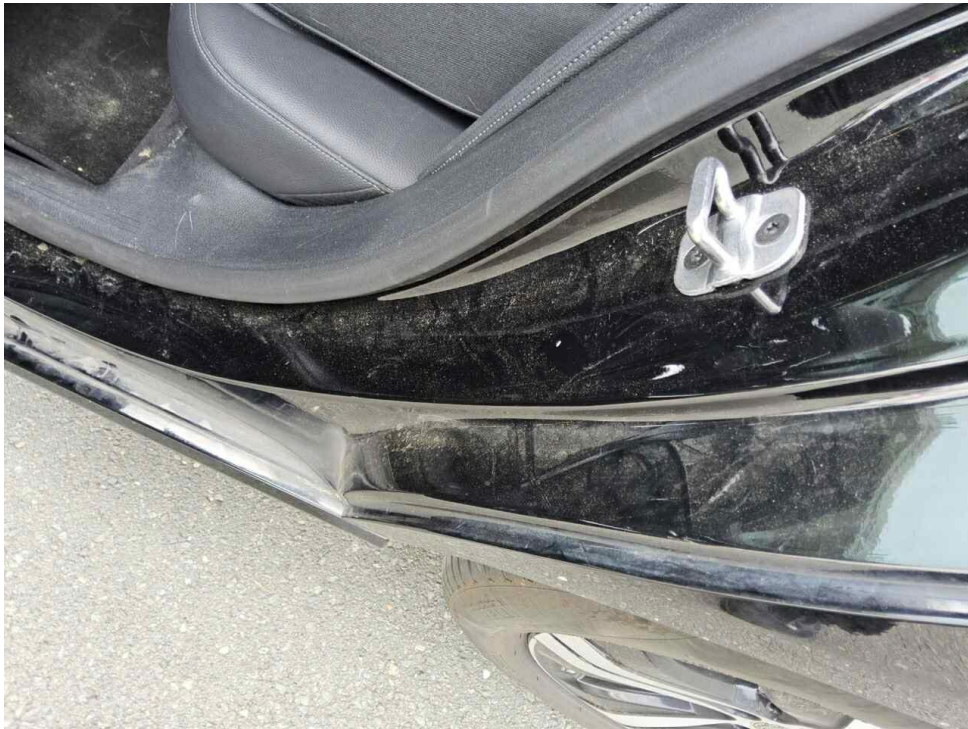
Bild 31 : Tür hinten links Einstieg Lackierung, zerkratzt, Gebrauchsspur

Tür hinten links Einstieg Lackierung, zerkratzt,
Gebrauchsspur (Bild 31)

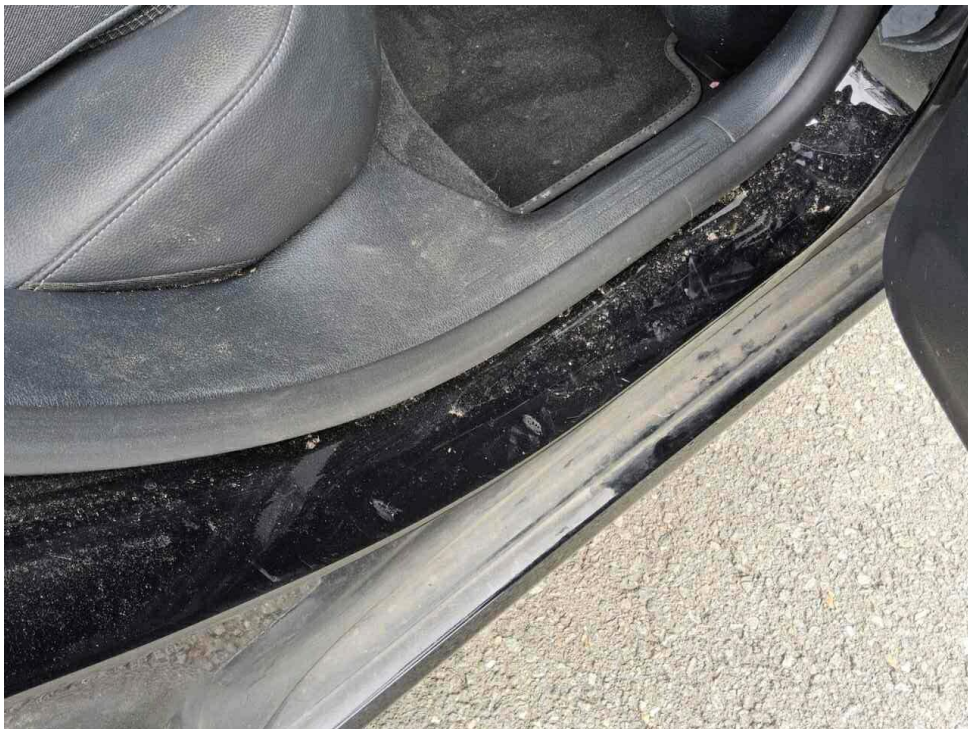
Bild 32 : Tür hinten rechts Einstieg Lackierung, zerkratzt, Gebrauchsspur

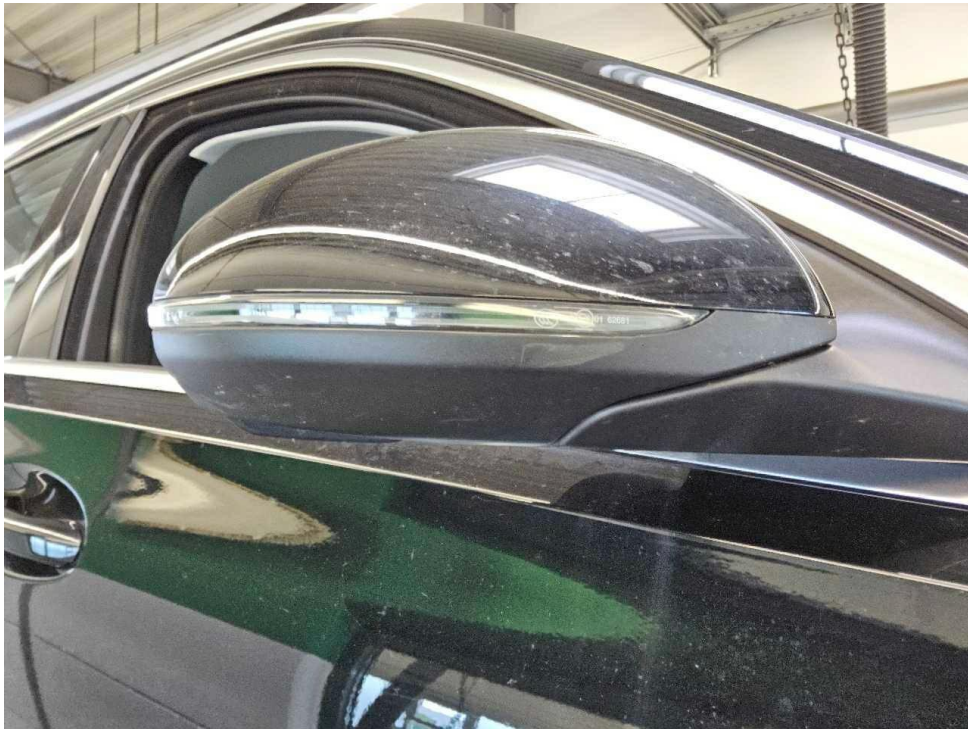
Bild 33 : Außenspiegel rechts verkratzt, Gebrauchsspur

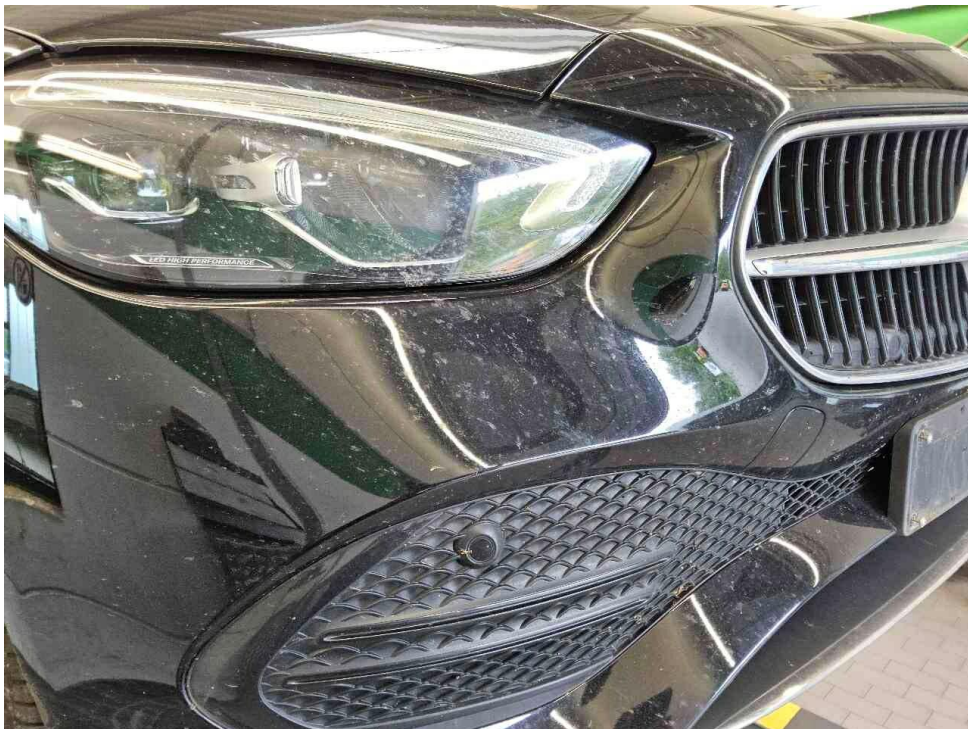
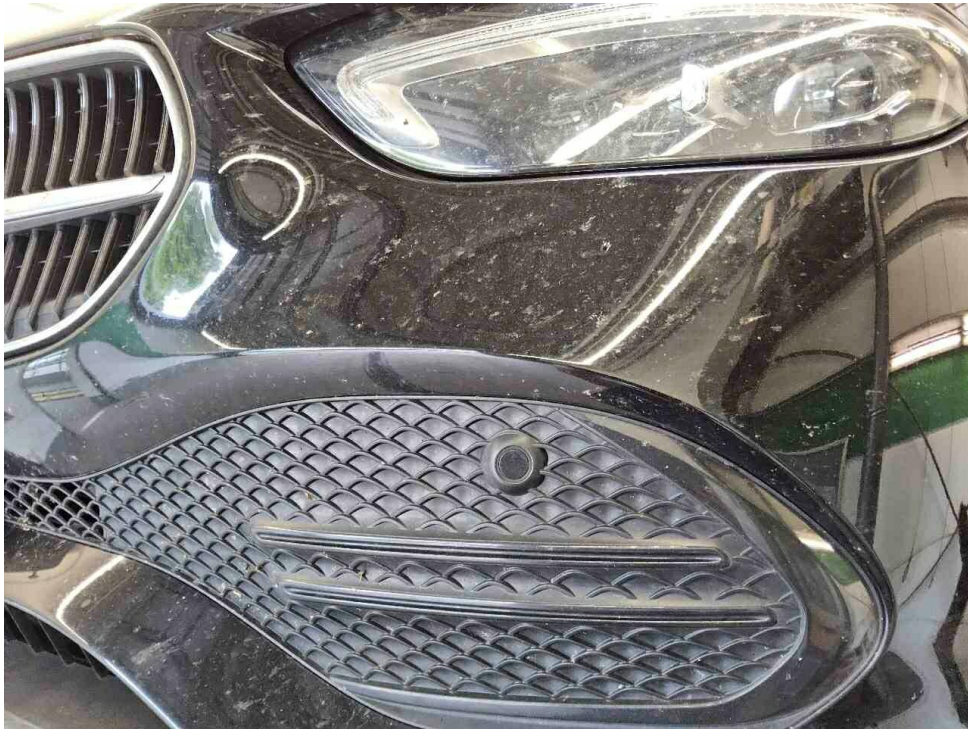
Bild 34 : Stoßfänger vorne, Steinschlag, Gebrauchsspur

Bild 35 : Stoßfänger vorne, Steinschlag, Gebrauchsspur
